Aggiornamento del Piano Stralcio di Bacino
per l'Assetto Idrogeologico (P.A.I.)
(Art. 68 commi 4 bis e 4 ter del D.Lgs. 3 Aprile 2006, n. 152 e ss. mm. ii.)

Previsione di Aggiornamento

RELAZIONE

COMUNE DI: CASTRONOVO DI SICILIA

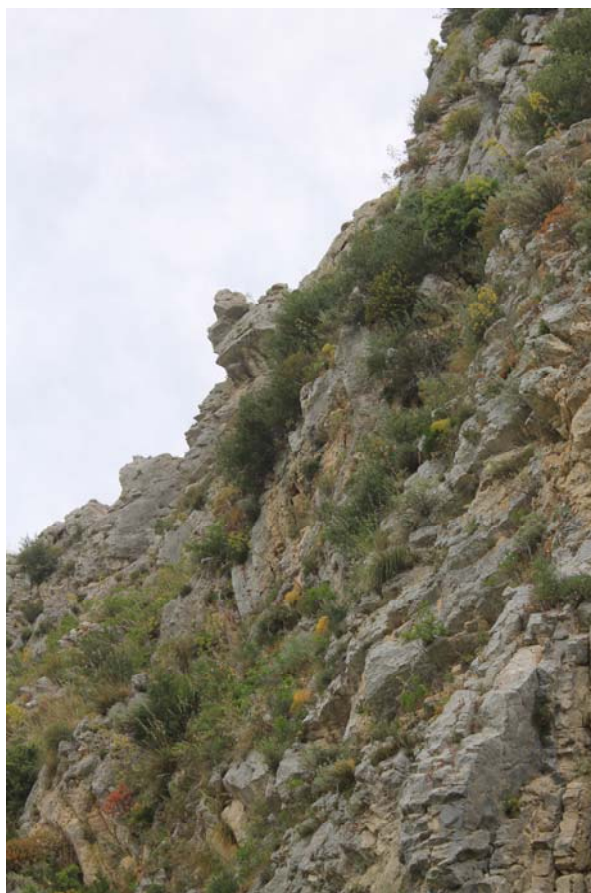
(Foto 1)

- Galleria Scaletta: in corrispondenza dei costoni rocciosi attraversati dalla galleria i fenomeni di crollo (foto 1) risultano già inseriti nel P.A.I. vigente. A questi è associato un livello di pericolosità molto elevato (P4) e di rischio molto elevato (R4). Nel presente aggiornamento a seguito dell'applicazione della metodologia del "cono d'ombra" (D.D.G. n. 1067/2014), sono stati ampliati gli areali di pericolosità nei quali risultano coinvolti ulteriori elementi a rischio.

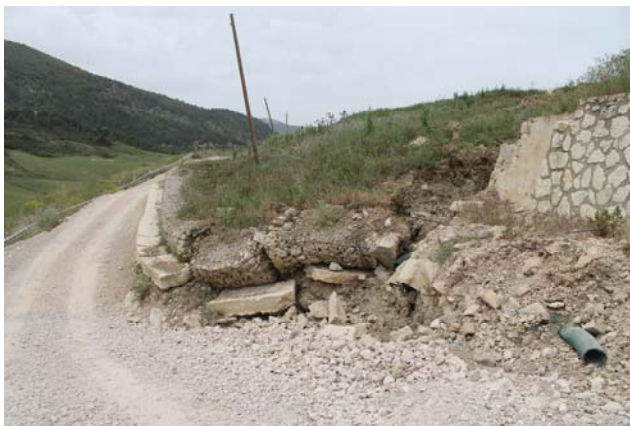
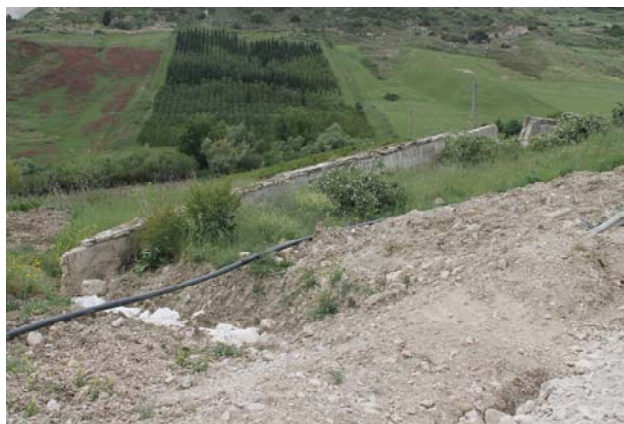
- Progressiva Km ca. 4+500: sul versante attraversato dal Km 4+500 della S.P. n. 48, nel P.A.I. vigente non risulta individuato alcun fenomeno di dissesto. Qui è stato constatato che il versante a monte della strada provinciale risulta interessato da un fenomeno di colamento lento (foto 2 e 3), che ha interrotto la viabilità, inserito nel presente aggiornamento con il codice 063-6CS-062, caratterizzato da un livello di pericolosità medio (P2) e da rischio medio (R2).

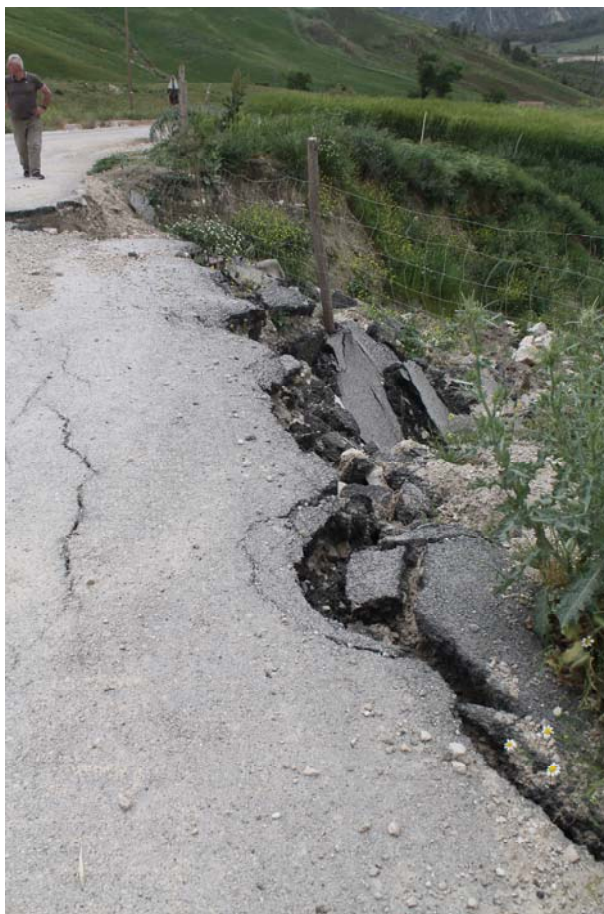
(Foto 4)

- Progressiva Km ca. 5+700: le problematiche segnalate in corrispondenza di questo tratto di viabilità sono dovute a fenomeni di erosione accelerata, non segnalati nel P.A.I. vigente, che dal meandro del Fiume Platani a valle della strada, si sono spinti fino a coinvolgere la sede stradale (foto 4). Pertanto, in questo aggiornamento è stato inserito il dissesto 063-6CS-063, caratterizzato da un livello di pericolosità medio (P2) e rischio medio (R2).

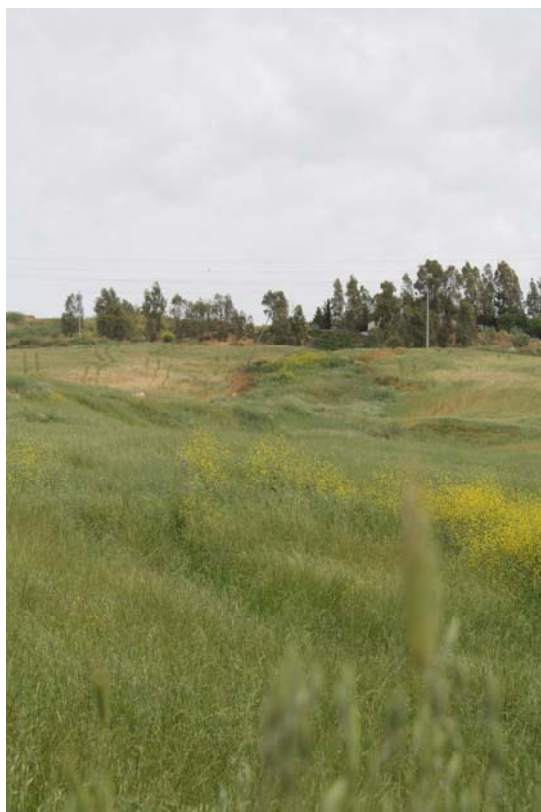
(Foto 5)

Infine, viene inserito il nuovo dissesto 063-CS-066 dovuto a fenomeni di franosità diffusa (foto 5), che interessano il versante a monte della strada provinciale, caratterizzato da una pericolosità media (P2) e rischio medio (R2).

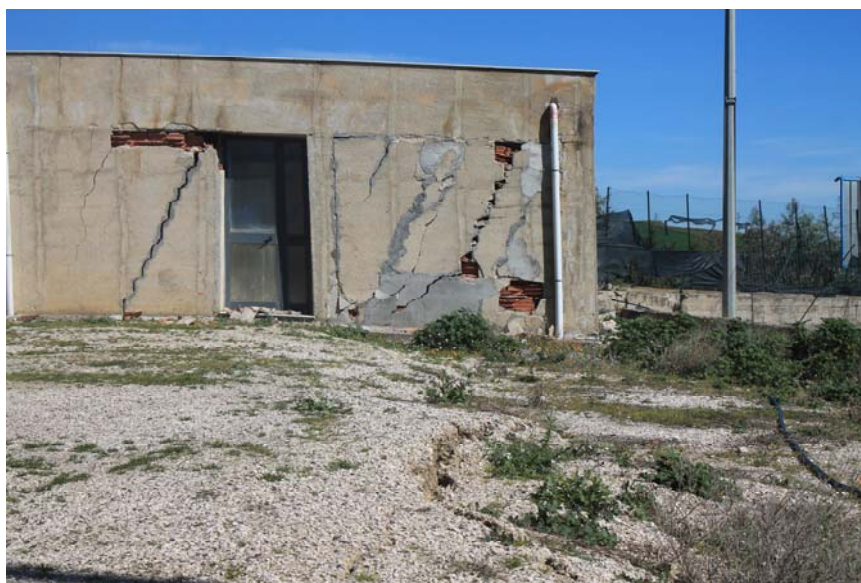
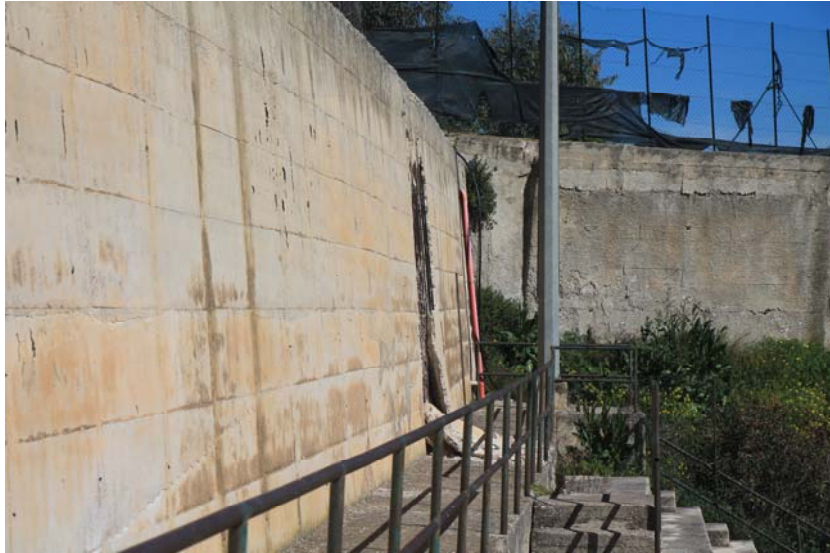
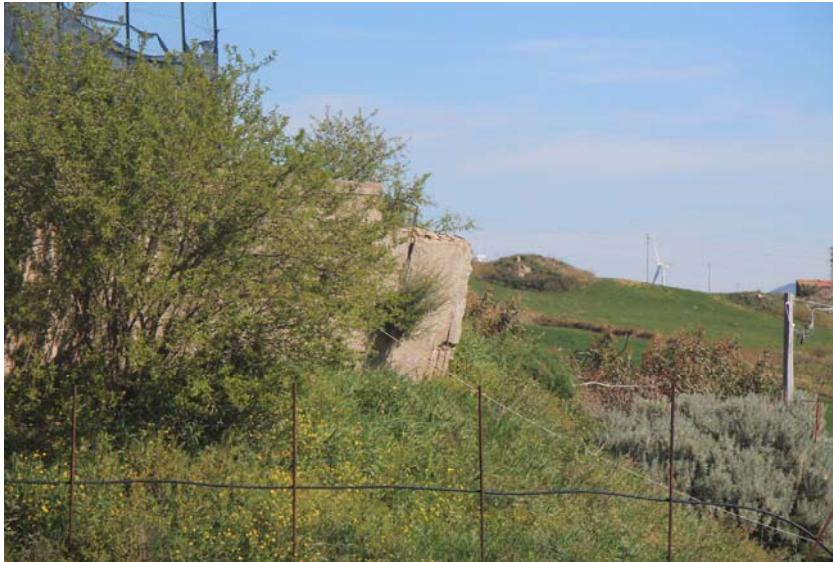
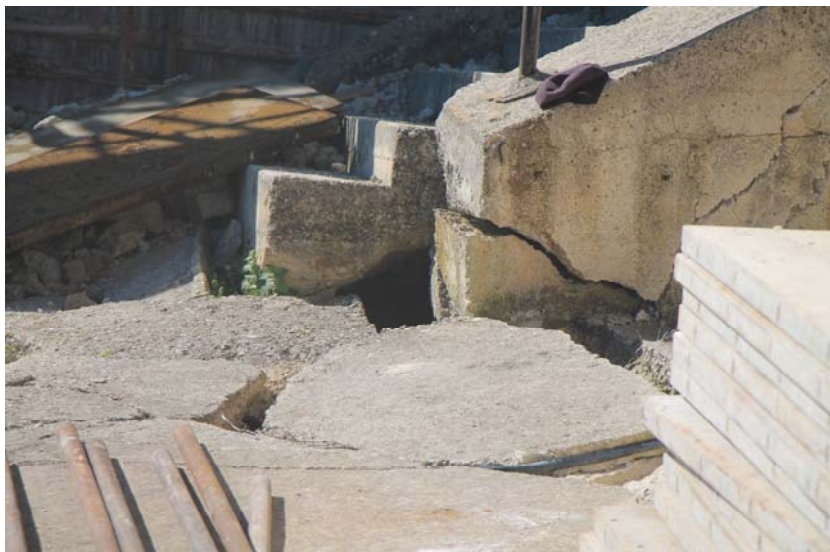
- in località Cozzo d'Istria in corrispondenza del Campo sportivo è in atto un movimento franoso, assimilabile ad uno scorrimento, che ha già coinvolto parte delle strutture presenti ed è in corso di evoluzione (foto da 6 a 9). Al dissesto **(063-6CS-132)** è associato, secondo la metodologia utilizzata nel P.A.I. (cfr. Relazione Generale del P.A.I.- cap. 5), un livello di pericolosità media (P2) e di rischio medio (R2) in relazione all'elemento interessato (Impianto sportivo - E1);

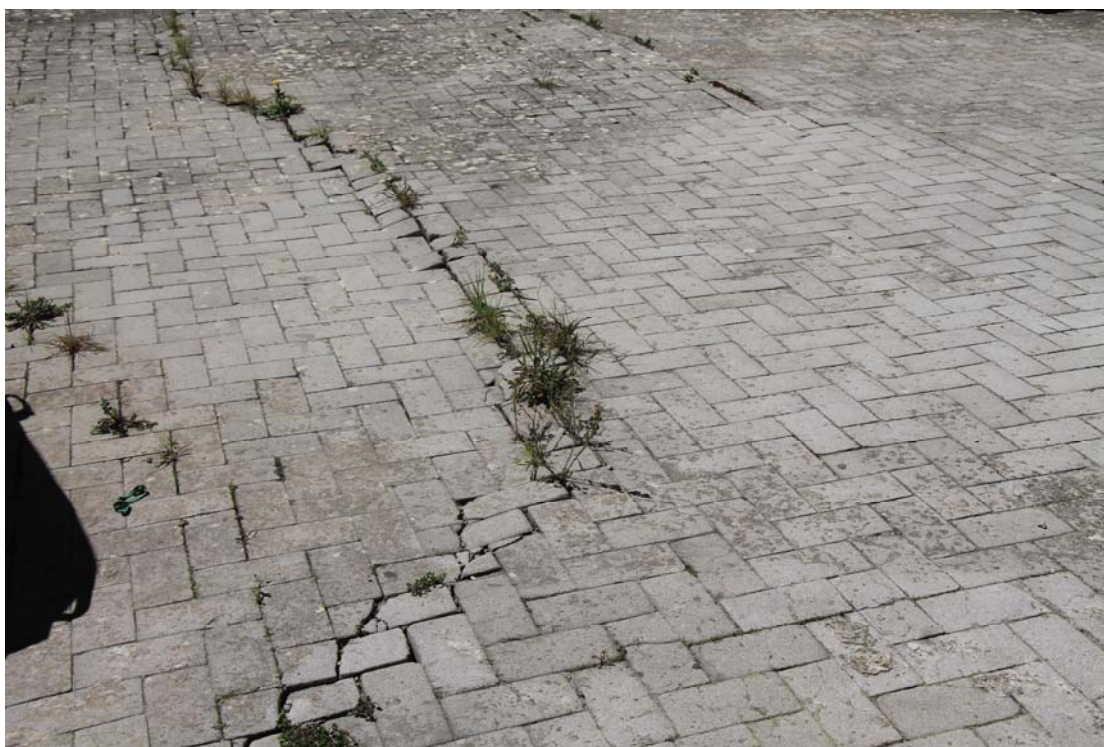
(Foto 10)

- a Largo Teatro – Piazza Duomo sono presenti lesioni nella pavimentazione (foto 10) e nella scalinata, in lenta evoluzione, che parzialmente coinvolgono l'edificato (foto 11e12), sebbene sia presente a valle di Piazza Duomo una paratia realizzata negli anni '90. Anche nella costruzione del Duomo (foto 13 e 14) nonostante sia stata interessata da interventi di riqualificazione sono già visibili lesioni in corrispondenza della facciata principale e dell'architrave posto al di sopra dell'accesso principale alla chiesa;
