**PORTO RIFUGIO DELLA BAIA DI SANTA PANAGIA (SR)**

INTERVENTI URGENTI DI RIPRISTINO DELLA STRUTTURA DELLA DIGA FORANEA  
NEL PORTO RIFUGIO DELLA BAIA DI SANTA PANAGIA A SIRACUSA

**PROGETTO DEFINITIVO**

**Relazione Tecnica-illustrativa**

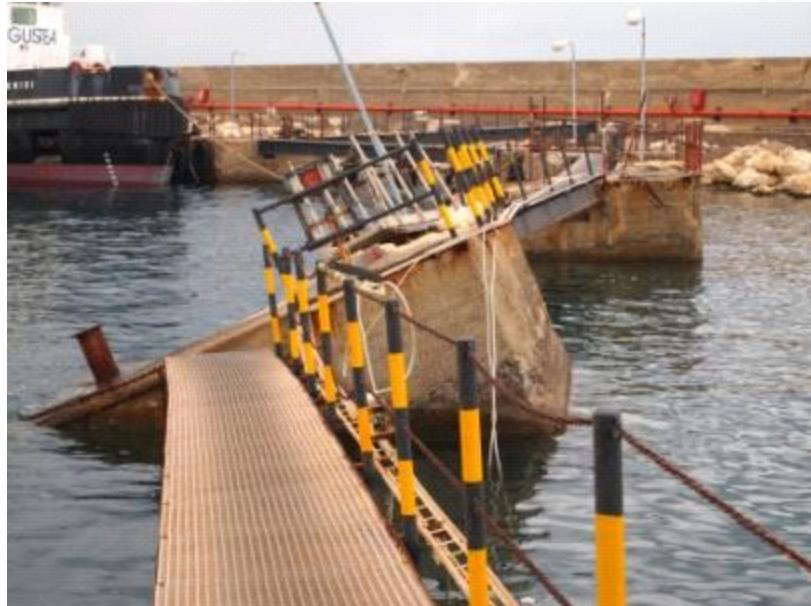
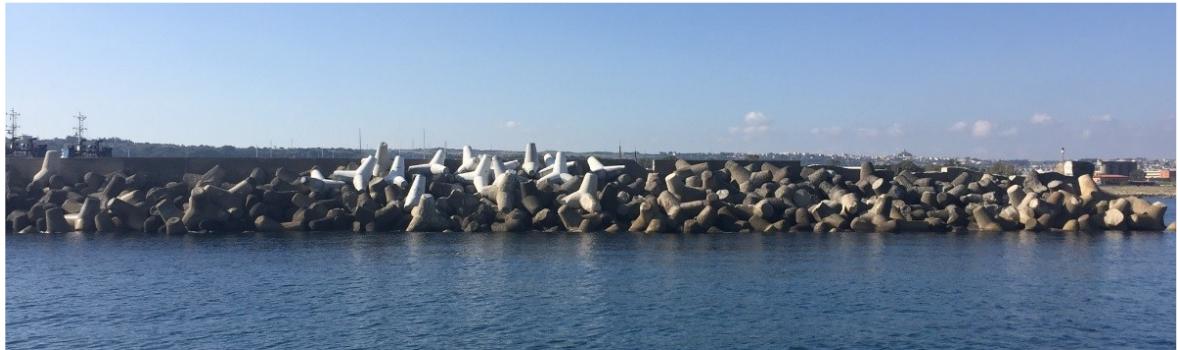
Si segnala, altresì, che il comandante della sezione staccata di Santa Panagia della Capitaneria di Porto di Siracusa, ebbe a segnalare, con nota, protocollo n. 20048 del 06/10/2015, le problematiche connesse alle mutate condizioni statiche dei piloni dell'attracco n. 6, a seguito dello spostamento con rotazione del piede in direzione opposta al molo. Quest'Ufficio, pertanto, effettuò un apposito sopralluogo dal quale vennero evidenziate che le condizioni peggiori riguardavano il pilone n. 6 che già era in stato di notevole inclinazione. Pertanto fu necessario un intervento immediato volto alla messa in sicurezza del porto che determinò la demolizione controllata dell'attracco n. 6 e delle passerelle relative di collegamento.

- **Piloni n. 5, 6 e 7 – Demolizione di due pile già compromesse (5 e 7) e ricostruzione delle pile (5, 6 e 7):** si procederà svuotando l'area di intervento dall'acqua marina con pompe di aspirazione previa collocazione di palancole in acciaio affisse al suolo. Realizzazione di scavo di fondazione, e montaggio di idonee casseforme per il successivo riempimento con calcestruzzo , classe di resistenza C 28/35, classe di esposizione XS1 e classe di consistenza S4.

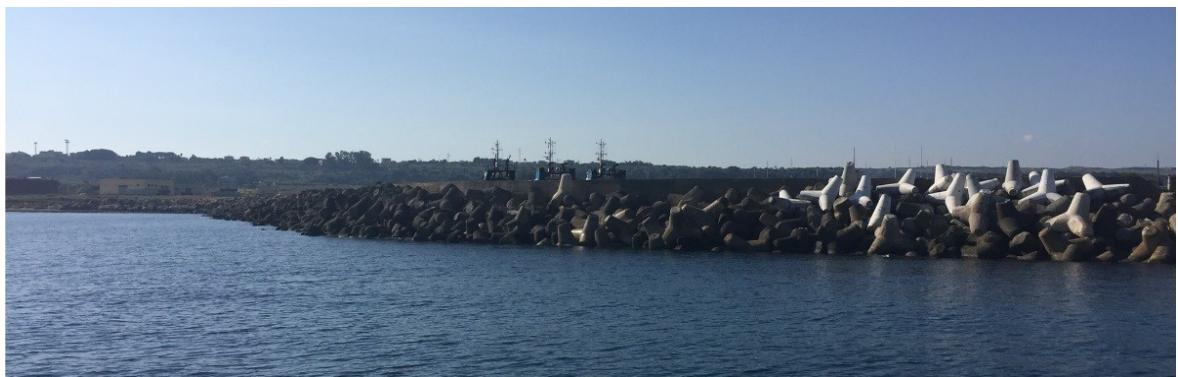
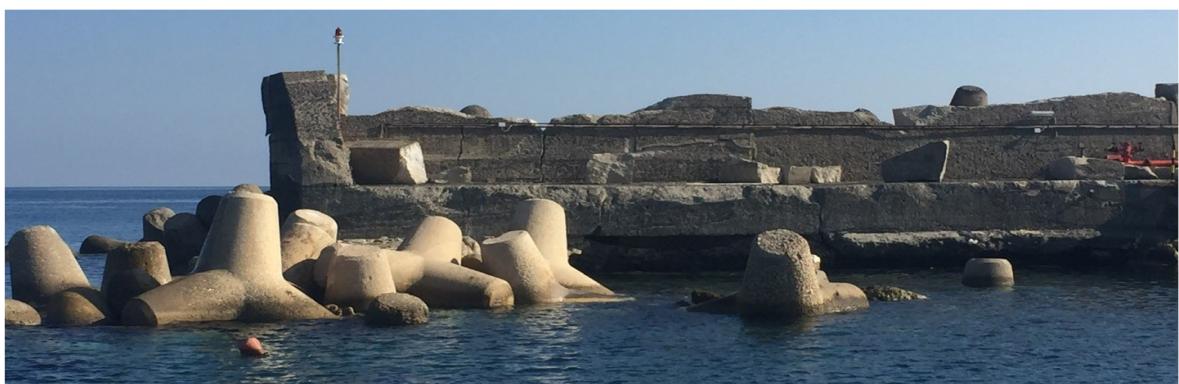
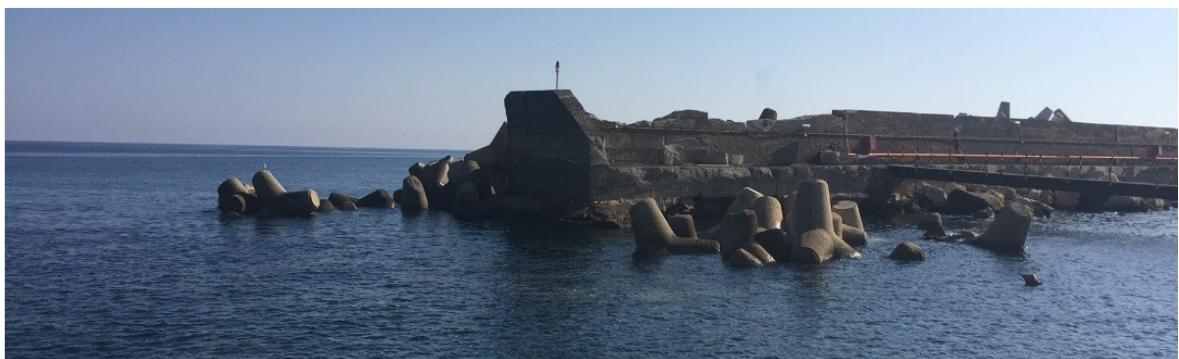
Il danno consiste nello scoscendimento e parziale asportazione (percentuale del 50% circa) della mantellatura esterna in tedrapodi ivi compreso il conoide di testata (percentualmente l' 80% circa); dissesto rilevante della berma di testata posta a quota (-6,00), scoscendimento fuori sagoma della mantellatura interna fino al primo pilone d'ormeggio, asportazione del materiale minuto ( tout-venant selezionato) posto a nucleo di scogliera formando, sotto il massiccio di sovraccarico, un ingrottamento della lunghezza di metri 15,00 circa, alto mediamente m. 1,30 e profondo per l'intera lunghezza del massiccio ( m. 6,00) fino al raggiungimento degli elementi di mantellatura esterna.

Il muro paraonde risulta fortemente danneggiato nella sommitale, in prossimità della testata del molo per un' estensione di circa 25,00 mt. per un metro d'altezza. Ciò è avvenuto sicuramente perché risulta completamente sguarnito, esternamente dalla scogliera di difesa, anzi si suppone che possano essere stati gli stessi tedrapodi ad essere stati scagliati contro il muro proprio durante la mareggiata che ha colpito la costa siracusana nella notte tra il 23 e 24 Febbraio del 2018 (vento di picco circa 60 nodi e onde stimabili in circa 7 metri).

*Visuale tratto terminale (lato foraneo).*
