Aggiornamento del Piano Stralcio di Bacino
per l'Assetto Idrogeologico (P.A.I.)
(Art. 68 commi 4bis e 4 ter del D.Lgs. 3 Aprile 2006, n. 152 e ss. mm. ii.)

Previsione di Aggiornamento

RELAZIONE

COMUNE DI POLIZZI GENEROSA

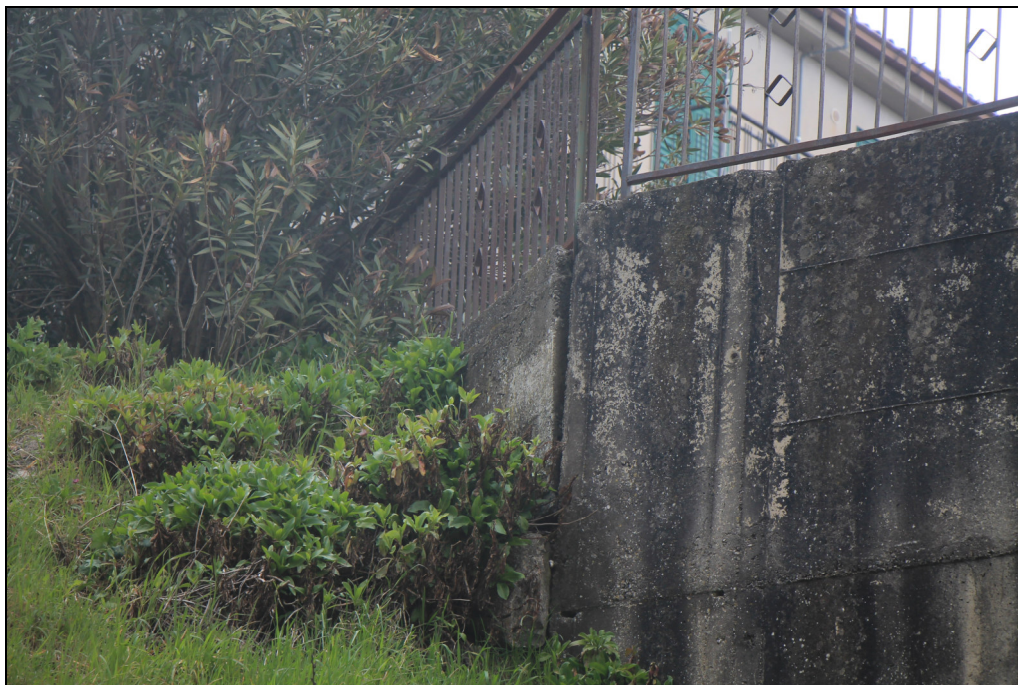
Si tratta di una porzione di versante sottostante alcune abitazioni e il piazzale ad esse antistante. Si osservano alcune lesioni ad un muro di sostegno del piazzale e l'abbassamento del piano campagna rispetto alla sede del piazzale, che, come riferito dai rappresentanti del Comune, si è progressivamente verificato nell'ultimo decennio (Foto nn. 1 e 2).

Il movimento è dovuto probabilmente ad una locale riattivazione della frana quiescente (codice 030-6PO-124) e viene inserito come una nuova frana complessa attiva di modeste dimensioni, identificata con il codice 030-6PO-149 e caratterizzata da un livello di pericolosità medio (P2).

Foto n. 1 – dissesto codice 030-6PO-149

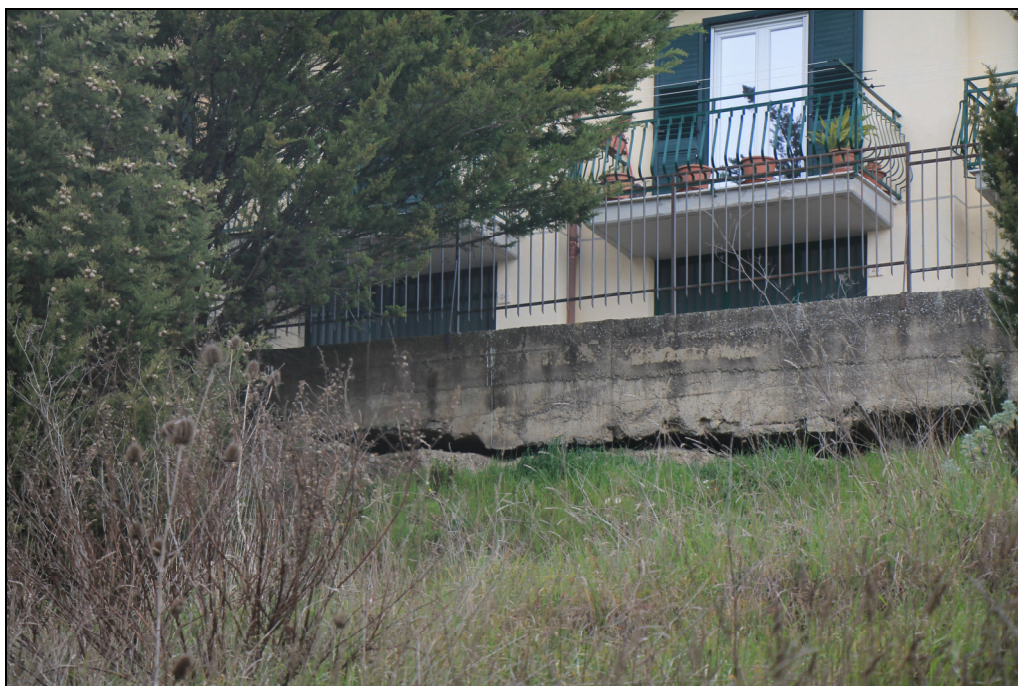
Foto n. 2 – dissesto codice 030-6PO-149
