Aggiornamento del Piano Stralcio di Bacino  
per l'Assetto Idrogeologico (P.A.I.)  
(Art. 68 commi 4bis e 4 ter del D.Lgs. 3 Aprile 2006, n. 152 e ss. mm. ii.)

## **Previsione di Aggiornamento**

### **GEOMORFOLOGIA**

### **COMUNE DI CALTAVUTURO**

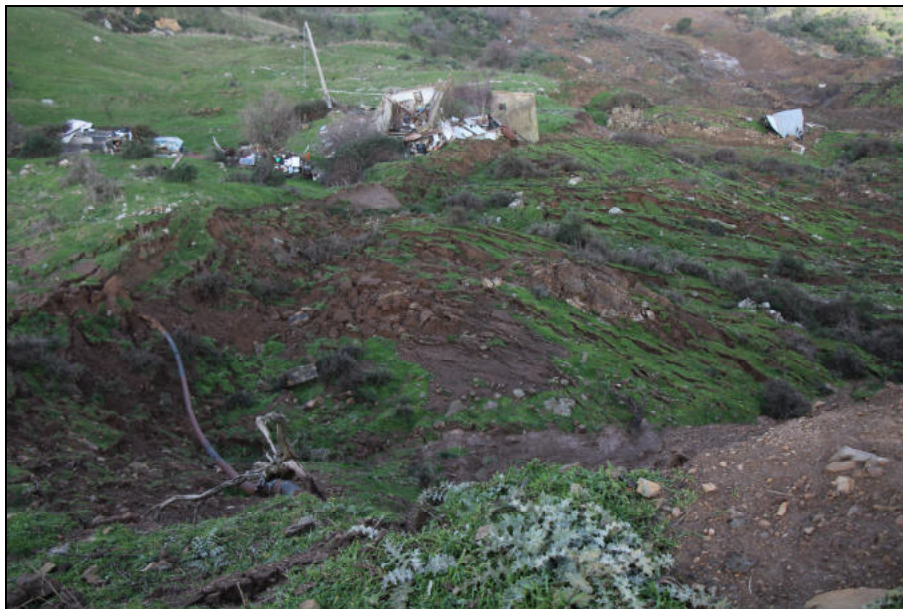
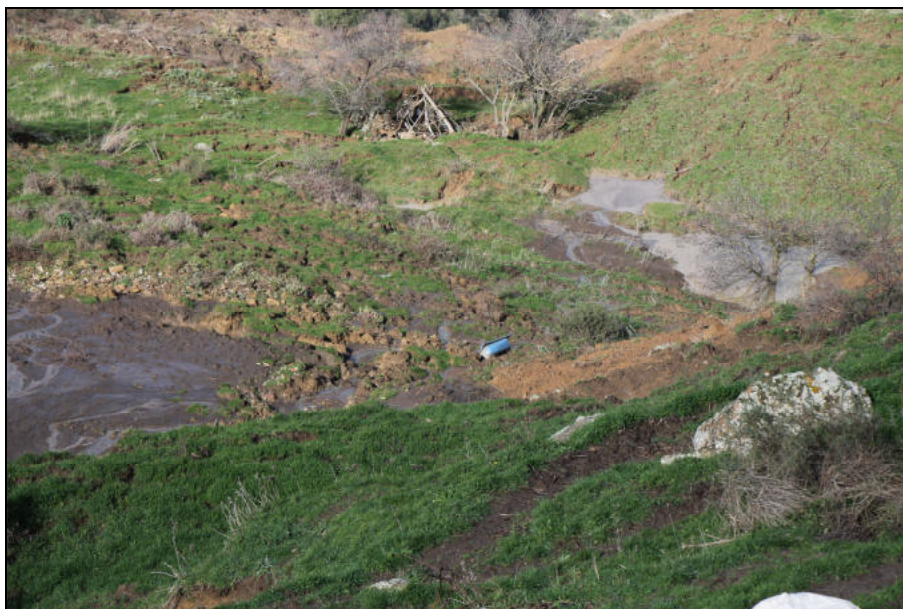
Foto n. 1 – dissesto codice 030-6CL-050

Durante il sopralluogo del 12/01/2022 si è constatato che il dissesto identificato con il codice 030-6CL-050 e classificato come "area a franosità diffusa", interessa un'area più estesa e presenta le caratteristiche di un movimento complesso, con diffuse fessure sul versante, contropendenze e comparsa di zone di ristagno d'acqua (Foto nn. 1 e 2).

Il dissesto interessa alcuni tratti della viabilità provinciale denominata "Intercomunale 9 di San Gandolfo e Suvani", sia nella zona di nicchia che lungo il suo fianco destro, e la condotta idrica di adduzione del diametro di 150 mm che alimenta i serbatoi comunale di Caltavuturo e Sclafani

Bagni che è stata divelta, causando l'interruzione della distribuzione idrica dal 13/12/2021 al 16/12/2021.

Per quanto detto sopra, nel presente aggiornamento il dissesto 030-6CL-050 viene modificato nella tipologia da area a franosità diffusa a frana complessa. Conseguentemente, il livello di pericolosità risulta elevato (P3) e, pertanto, viene inserita la fascia di rispetto di cui all'art. 24 comma 7 delle Norme di attuazione del P.A.I. aggiornate con D.P. Reg. Siciliana n. 09/AdB del 06/05/2021 (Siti di attenzione, tipologia F).

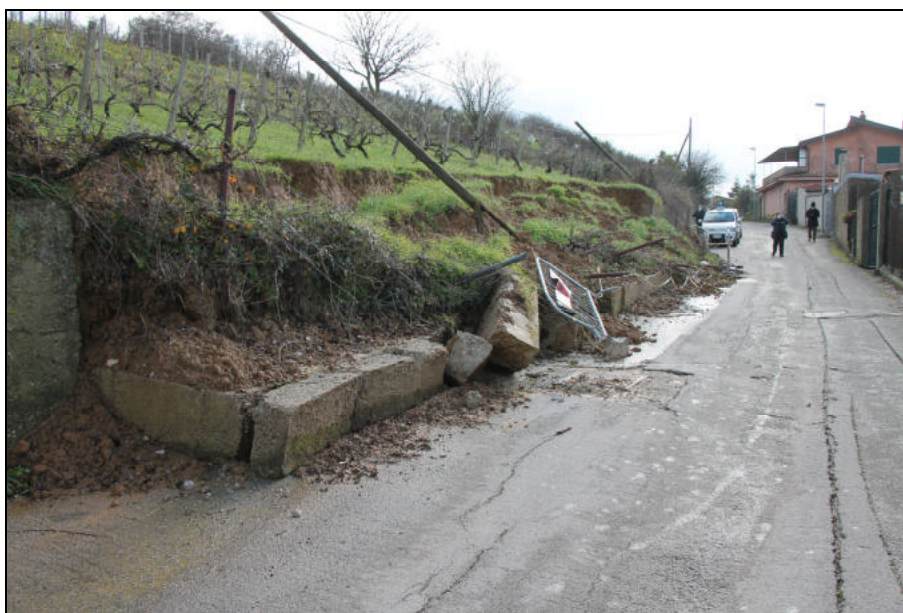
Foto n. 3 – dissesto codice 030-6CL-216

Durante il sopralluogo del 12/01/2022 sulla via Terravecchia si è constatata la presenza di un dissesto dovuto a deformazione superficiale lenta di modeste dimensioni, non individuato nel P.A.I. vigente, che viene identificato con il nuovo codice 030-6CL-216 e che determina un livello di pericolosità moderato (P1).

Il dissesto interessa una parte di terreno coltivato a vigneto a monte della viabilità comunale, nella quale iniziano ad evidenziarsi alcune fessure, il muro di calcestruzzo a monte della strada, lesionato in più parti e in fase di ribaltamento, e parte della sede stradale che presenta avvallamenti diffusi (Foto n. 3).

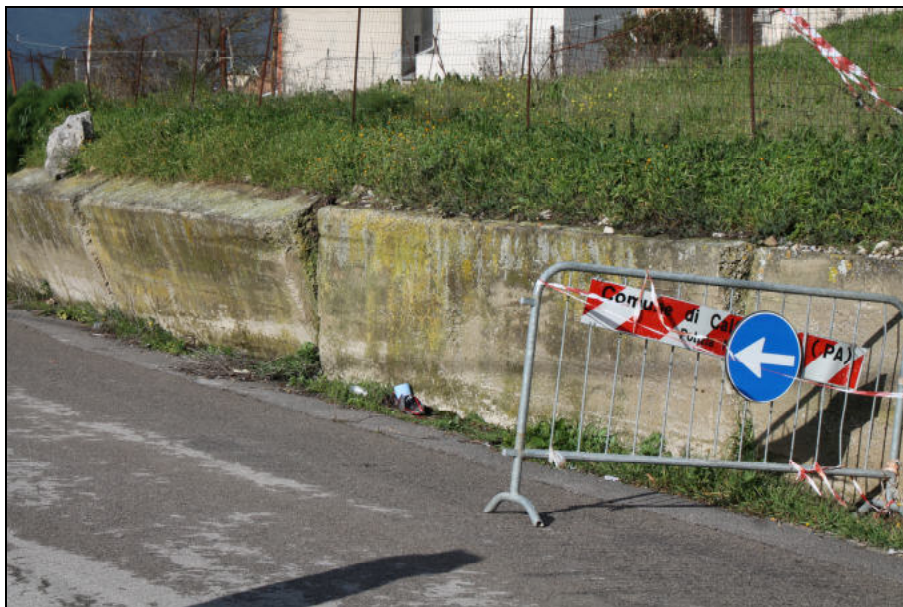
Foto n. 4 – dissesto codice 030-6CL-185

Durante il sopralluogo del 12/01/2022 lungo la via Pisani si è constatata la presenza di un muro di calcestruzzo a monte della strada, lesionato in più parti e in fase di ribaltamento (Foto n. 4), in corrispondenza del dissesto già individuato nel P.A.I. con il codice 030-6CL-185 come frana complessa inattiva all'interno di una più vasta area interessata da una frana complessa stabilizzata (030-6CL-184).

La presenza di lesioni e spinte sul muro induce a pensare ad una riattivazione del fenomeno franoso (030-6CL-185), per il quale viene modificato lo stato di attività, da inattivo ad attivo con conseguente modifica del livello di pericolosità da medio (P2) a elevato (P3) e inserimento della fascia di rispetto prevista dalle Norme di attuazione del P.A.I..
