Aggiornamento del Piano Stralcio di Bacino
per l’Assetto Idrogeologico (P.A.I.)
(Art. 68 commi 4bis e 4 ter del D.Lgs. 3 Aprile 2006, n. 152 e ss. mm. ii.)

Previsione di Aggiornamento

GEOMORFOLOGIA

COMUNE DI TERMINI IMERESE

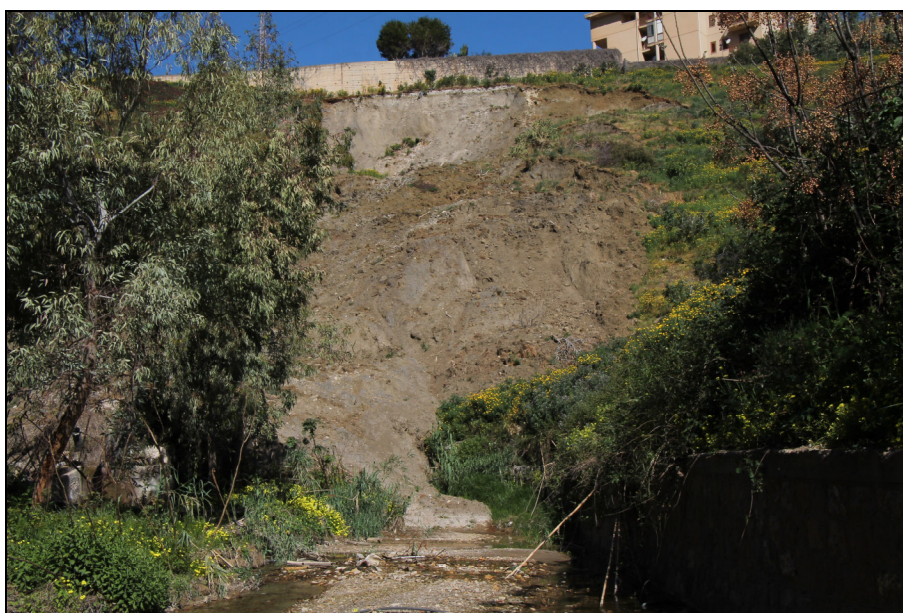
Foto n. 1 – dissesto codice 032-6TI-167

In Contrada Barratina, nei pressi dello svincolo autostradale della A19 si è constatata la presenza di un movimento franoso che ha interessato una porzione di versante sottostante un piazzale e alcune abitazioni, che al momento non risultano coinvolti, fino a raggiungere il corso d'acqua denominato in cartografia come Vallone Bordino, obliterando il muro che delimita la sponda in sinistra idraulica e occludendone parzialmente l'alveo (Foto n. 1).

Il dissesto, non censito nel P.A.I. vigente, viene identificato con il nuovo codice 032-6TI-167 come uno scorrimento attivo di modeste dimensioni, che determina un livello di pericolosità medio (P2).

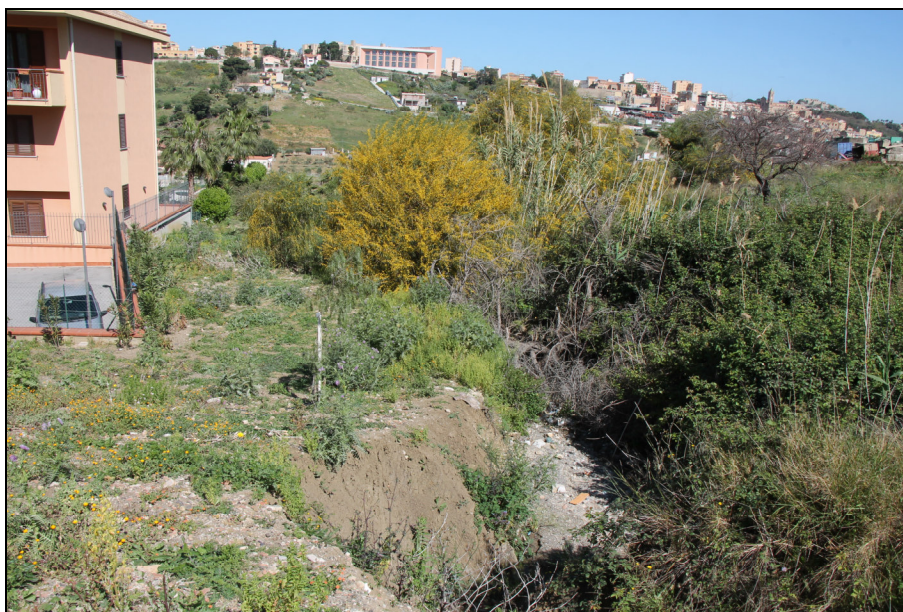
Foto n. 2 – dissesto codice 032-6TI-168

In Contrada Sant’Arsenio, a valle dell’autostrada Palermo – Catania e nelle vicinanze del sottovia autostradale, si è constatata la presenza di un’area interessata da fenomeni di erosione accelerata lungo una linea di scorrimento preferenziale delle acque non ben definita e di lesioni e avvallamenti sulla sede viaria della S.P. n. 121 (Foto n. 2 e n. 3).

Anche in questo caso si tratta di fenomeni non censiti nel P.A.I. vigente, che vengono identificati rispettivamente con i codici 032-6TI-168 (dissesti conseguenti ad erosione accelerata) e con il codice 032-6TI-169 (deformazione superficiale lenta), entrambi attivi e caratterizzati da un livello di pericolosità moderato (P1).

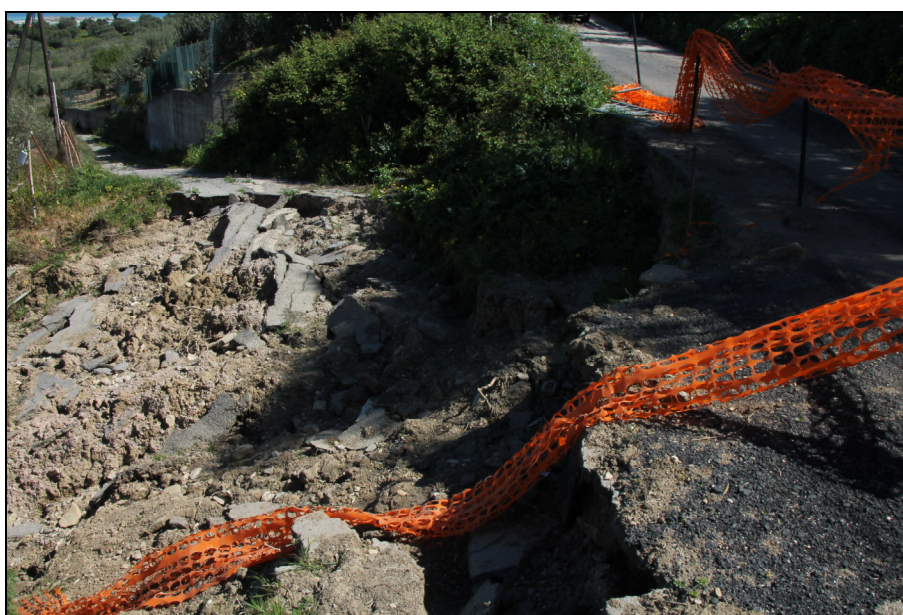
Foto n. 4 – dissesto codice 032-6TI-170

Lungo la strada intercomunale Viale Marilù, a circa 100 metri dalla intersezione con la S.P. n. 121, è presente un movimento franoso di modestissima estensione che interessa metà della carreggiata del Viale Marilù e il tratto di innesto con altra viabilità minore presente a valle (Foto n. 4).

Si tratta di un nuovo dissesto che viene identificato con il codice 032-6TI-170 come scorrimento attivo che determina un livello di pericolosità medio (P2).
