Aggiornamento del Piano Stralcio di Bacino
per l’Assetto Idrogeologico (P.A.I.)
(Art. 68 commi 4bis e 4 ter del D.Lgs. 3 Aprile 2006, n. 152 e ss. mm. ii.)

GEOMORFOLOGIA

RELAZIONE

COMUNE DI POLIZZI GENEROSA

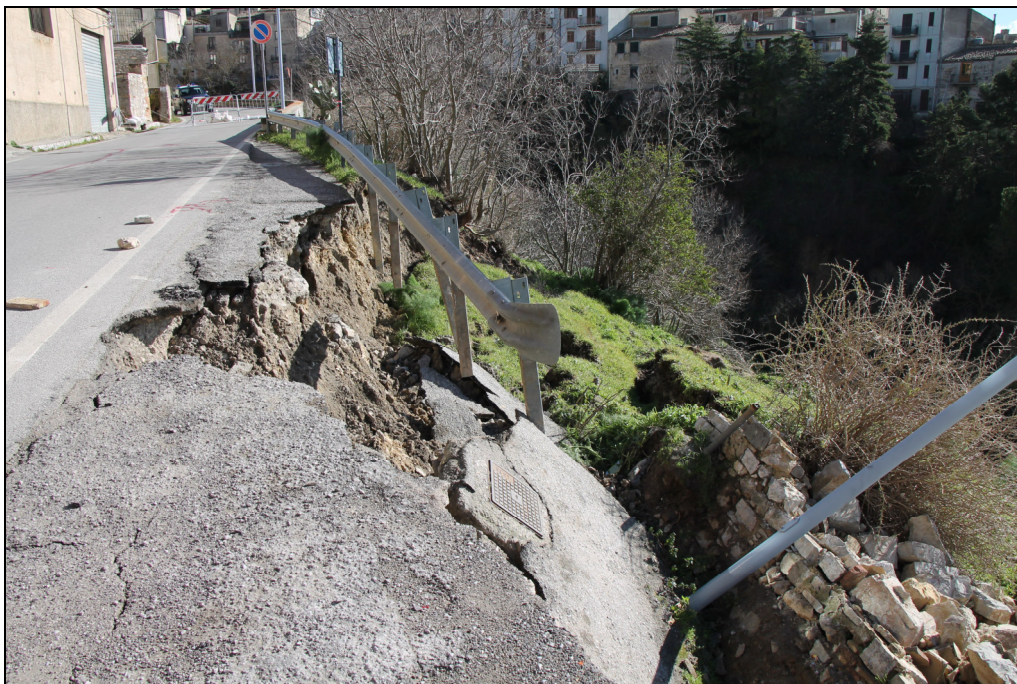
Durante il sopralluogo si è constatato che il versante meridionale del centro abitato, a valle del tratto urbano della S.S. n. 643 denominato Via Collesano, è stato interessato da un movimento franoso complesso che ha coinvolto i terreni di riporto e gli strati più superficiali della Formazione Polizzi che caratterizza il versante stesso, determinando il crollo di alcune abitazioni di vecchia costruzione e di parte della sede stradale (lato valle).

Pertanto, il codice 030-6PO-153 viene attribuito alla frana complessa di Via Collesano che coinvolge il versante sottostante fino a raggiungere quasi l'incisione torrentizia presente al piede dello stesso, con movimenti di scorrimento/scivolamento dei livelli più plastici e di crollo degli strati più consistenti (Foto n. 1 e n. 2).

Foto n. 1: dissesto 030-6PO-153

Pertanto, in attesa di dati più dettagliati sul movimento franoso forniti dalle attività di monitoraggio in corso, in via precauzionale l'area a monte della nicchia di distacco della frana viene considerata come sito di attenzione di tipologia D (areali dove non è stato possibile definire le caratteristiche del dissesto) di cui all'Art. 24 comma 5 delle Norme di attuazione del P.A.I. aggiornate con D.P. Reg. Siciliana n. 09/AdB del 06/05/2021, pubblicato nella G.U.R.S. n. 22 del 21/05/2021, S.O. n. 2, identificato con il codice SA-030-6PO-001.

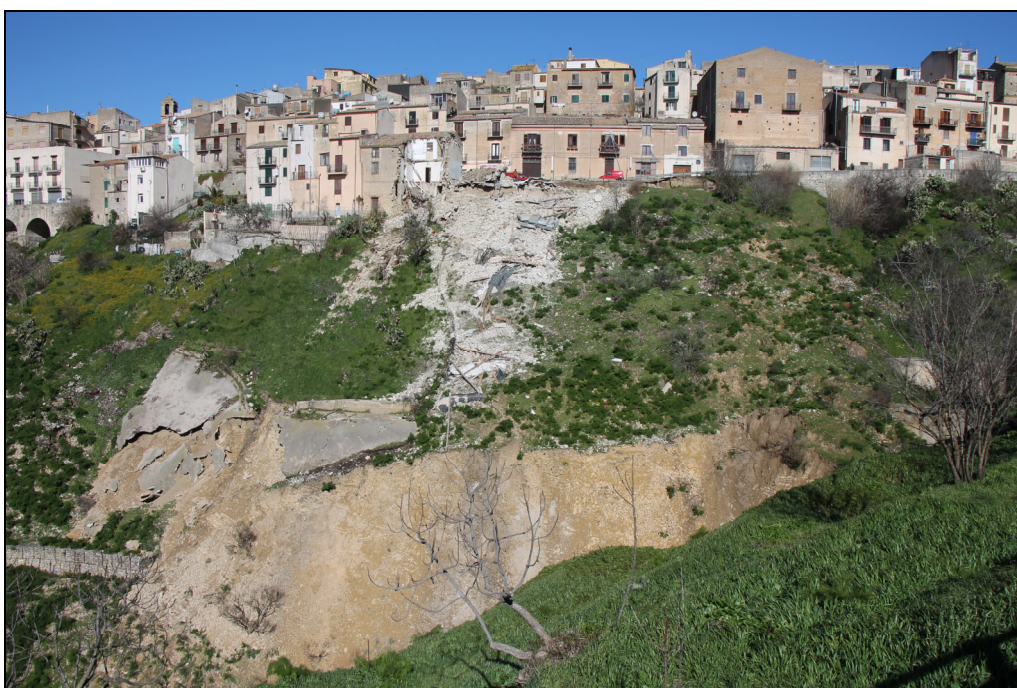
Foto n. 2: dissesto 030-6PO-153

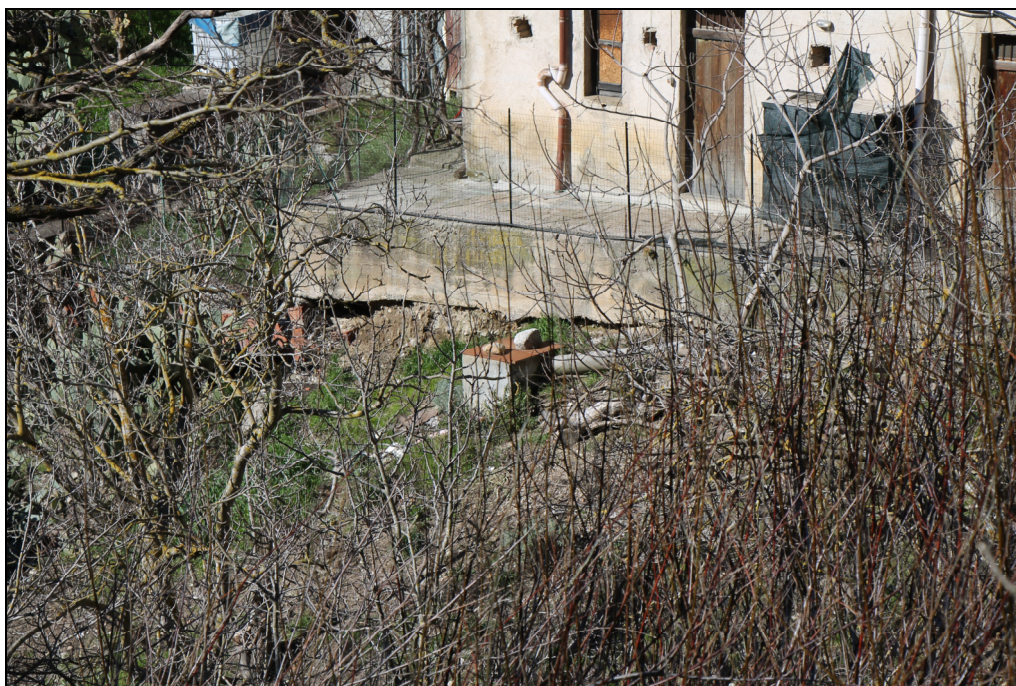
Lungo la S.S. n. 643 in corrispondenza della curva nei pressi del km 5+000 l'incisione torrentizia presente a valle della sede stradale, in destra idraulica, è interessata da intensi fenomeni di erosione; pertanto, viene inserito un dissesto conseguente ad erosione accelerata, identificato con il codice 030-6PO-264, che al momento non coinvolge le abitazioni prospicienti la strada statale, lato valle (Foto n. 3).

Foto n. 3: dissesto 030-6PO-264

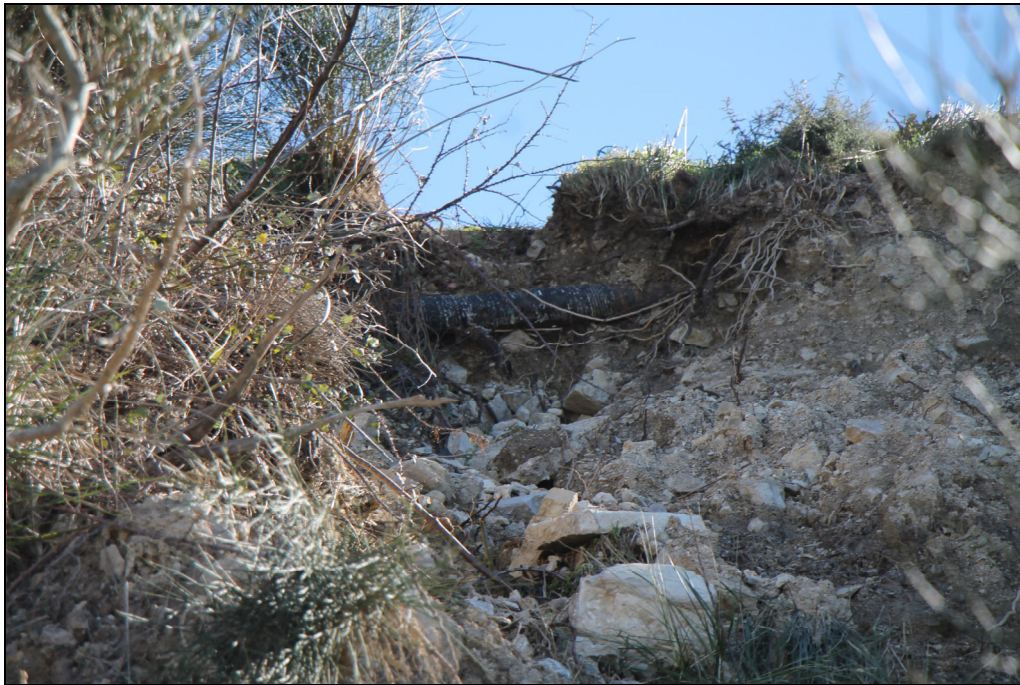
La seconda criticità riguarda un tratto di versante sovrastante la S.P. n. 119, al km 0+250 circa, dove un movimento franoso ha determinato l'interruzione della condotta idrica che alimenta il centro abitato.

Nell'aggiornamento approvato con D.S.G. n. 241 del 04/08/2022, sul tratto di versante in oggetto, nei pressi del punto in cui si è verificato lo smottamento, risulta individuato un dissesto di crollo identificato con il codice 030-6PO-244. Pertanto, l'estensione di tale dissesto viene ampliata per comprendere il tratto di versante nel quale si è recentemente verificato il crollo di terra (Foto n. 4).

Foto n. 4: dissesto 030-6PO-265
