Aggiornamento del Piano Stralcio di Bacino
per l'Assetto Idrogeologico (P.A.I.)
(Art. 68 commi 4 bis e 4 ter del D. Lgs. 3 Aprile 2006, n. 152 e ss. mm. ii.)

GEOMORFOLOGIA

RELAZIONE

COMUNE DI CAMPOFELICE DI ROCCELLA

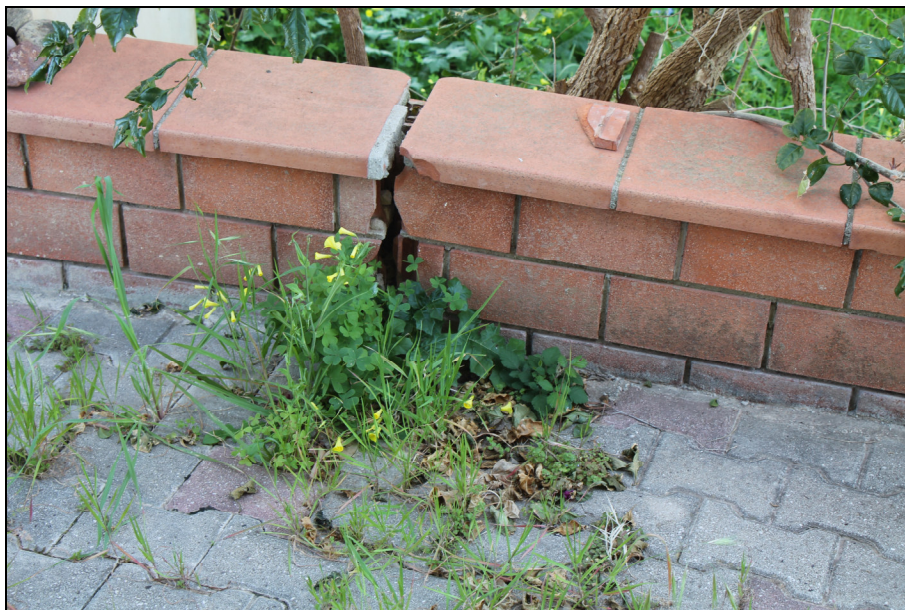
Foto n. 1: dissesto 028-6CR- di 007

Durante il sopralluogo del 15/03/2022 si è constatato che il movimento franoso segnalato con la nota prot. n. 1839 del 25/01/2022 citata in premessa interessa un'area in cui ricadono diverse abitazioni, alcune delle quali presentano un importante quadro fessurativo e svariate lesioni, muretti di pertinenza in fase di ribaltamento e crollo parziale di alcune strutture (Foto nn. 1, 2, 3, 4 e 5) e sono oggetto di ordinanza di sgombero.

Anche i terreni presenti nell'area in dissesto presentano diverse fessurazioni e tagli che ne interrompono la naturale pendenza e ampie zone di ristagno di acque meteoriche che continuano a drenare nonostante nel mese di marzo sia diminuita la frequenza e l'intensità delle piogge.

Il dissesto, non censito nel P.A.I. vigente, viene identificato con il codice 028-6CR-007 come frana complessa attiva che determina un livello di pericolosità elevato (P3). Di conseguenza, come disposto dall'art.24 comma 7 delle Norme di attuazione del P.A.I. aggiornate con D.P. Reg. Siciliana n. 09/AdB del 06/05/2021, viene inserita una "fascia di rispetto" per probabile evoluzione del dissesto intorno al fenomeno franoso.

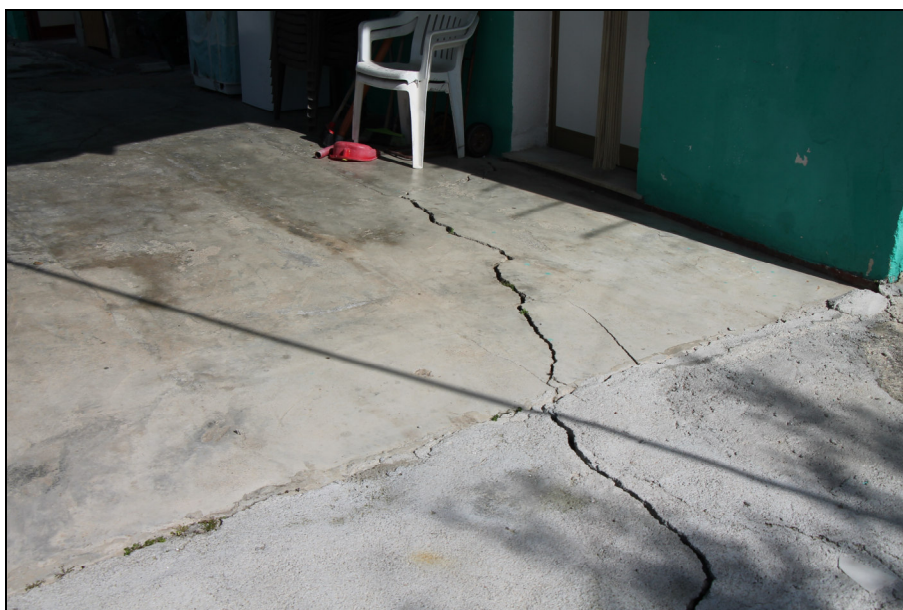
Foto n. 6: dissesto 029-6CR-011

Durante il sopralluogo del 15/03/2022 si è constatato che il movimento franoso segnalato interessa in particolare una abitazione che presenta alcuni segni di coinvolgimento, con lesioni nei muri perimetrali e nei vialetti circostanti e fessure e rotture di pendenza nei terreni circostanti (Foto nn. 6, 7, 8 e 9).

Si tratta di un nuovo dissesto che viene identificato con il codice 029-6CR-011 come una frana complessa attiva di modesta estensione che determina un livello di pericolosità medio (P2).

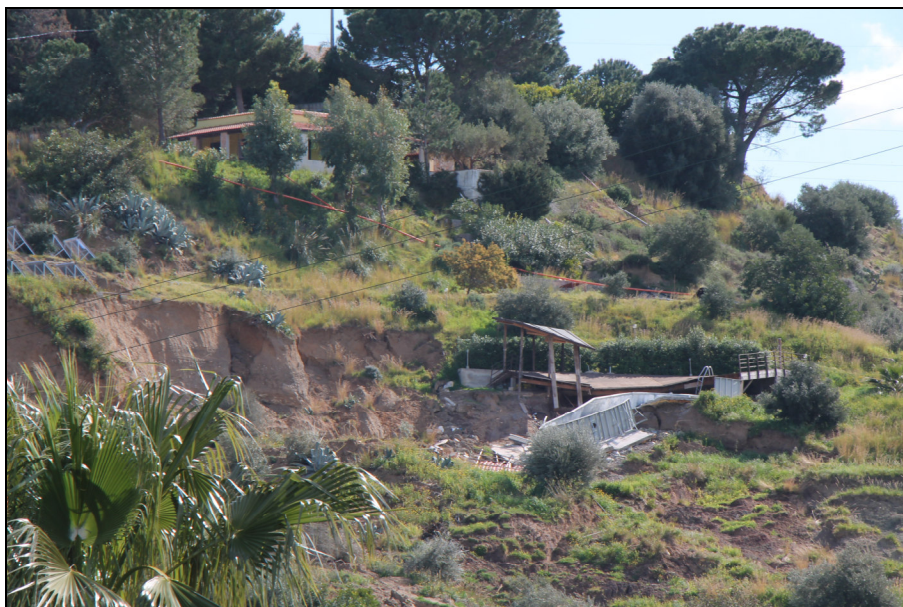
Foto n. 10: dissesto 029-6CR-012

Durante il sopralluogo del 15/03/2022 si è constatato che il movimento franoso segnalato interessa il versante occidentale di Cozzo Tumia con una nicchia di distacco abbastanza evidente che ha interessato la piscina di una abitazione che al momento non risulta coinvolta (Foto. n. 10).

Il dissesto viene identificato con il nuovo codice 029-6CR-012 come una frana complessa attiva che determina un livello di pericolosità medio (P2).
