Aggiornamento del Piano Stralcio di Bacino
per l'Assetto Idrogeologico (P.A.I.)
(Art. 68 commi 4bis e 4 ter del D.Lgs. 3 Aprile 2006, n. 152 e ss. mm. ii.)

GEOMORFOLOGIA

RELAZIONE

COMUNE DI TERMINI IMERESE

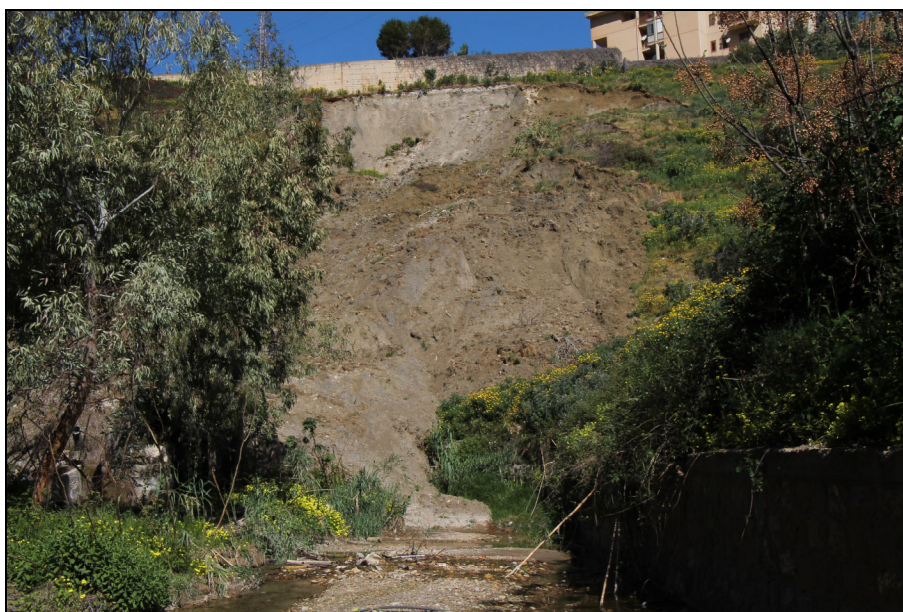
In Contrada Barratina, nei pressi dello svincolo autostradale della A19 si è constatata la presenza di un movimento franoso che ha interessato una porzione di versante sottostante un piazzale e alcune abitazioni, che al momento non risultano coinvolti, fino a raggiungere il corso d'acqua denominato in cartografia come Vallone Bordino, obliterando il muro che delimita la sponda in sinistra idraulica e occludendone parzialmente l'alveo (Foto n. 1).

Il dissesto, non censito nel P.A.I. vigente, viene identificato con il nuovo codice 032-6TI-167 come uno scorrimento attivo di modeste dimensioni, che determina un livello di pericolosità medio (P2).

Foto n. 1 – dissesto codice 032-6TI-167

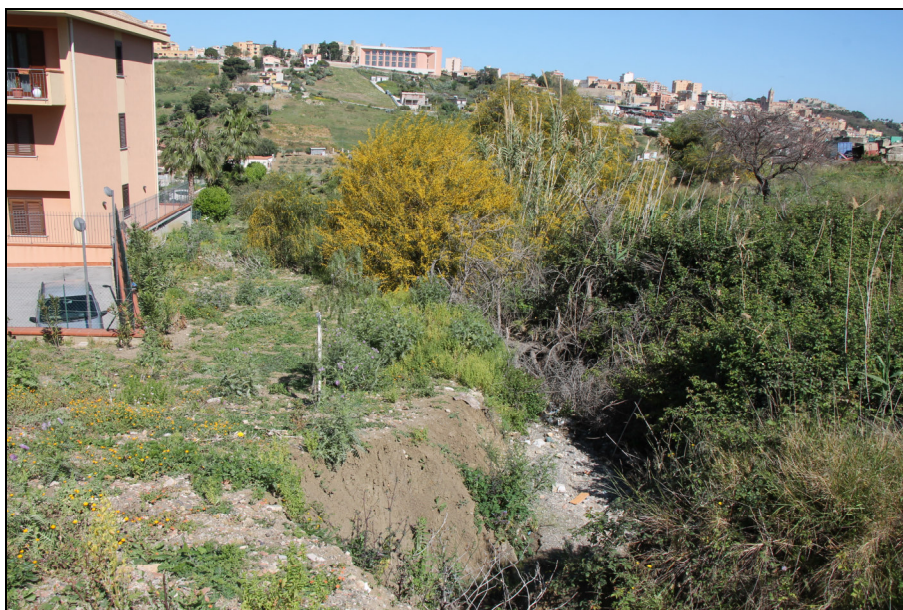
In Contrada Sant'Arsenio, a valle dell'autostrada Palermo – Catania e nelle vicinanze del sottovia autostradale, si è constatata la presenza di un'area interessata da fenomeni di erosione accelerata lungo una linea di scorrimento preferenziale delle acque non ben definita e di lesioni e avvallamenti sulla sede viaria della S.P. n. 121 (Foto n. 2 e n. 3).

Anche in questo caso si tratta di fenomeni non censiti nel P.A.I. vigente, che vengono identificati rispettivamente con i codici 032-6TI-168 (dissesti conseguenti ad erosione accelerata) e con il codice 032-6TI-169 (deformazione superficiale lenta), entrambi attivi e caratterizzati da un livello di pericolosità moderato (P1).

Foto n. 2 – dissesto codice 032-6TI-168

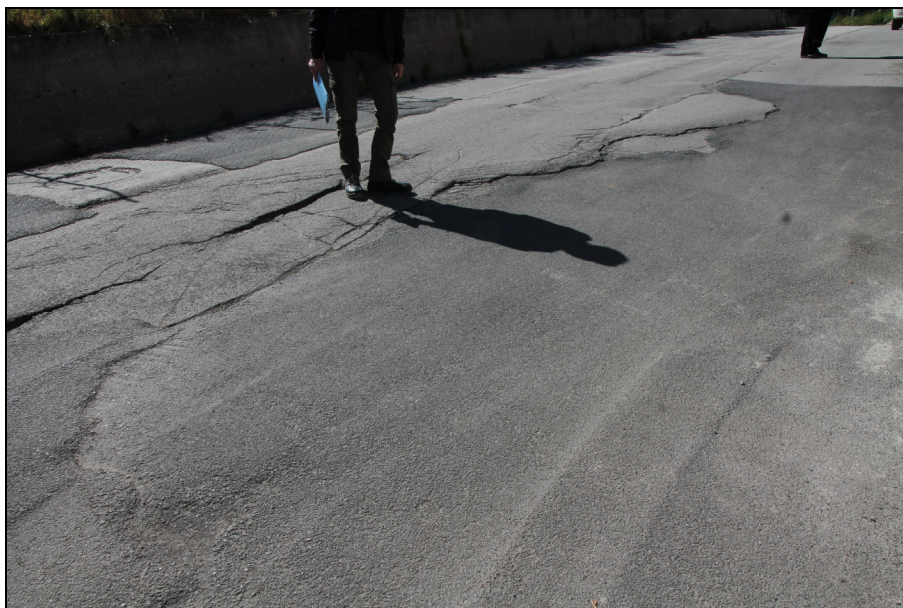
Foto n. 3 – dissesto codice 032-6TI-169

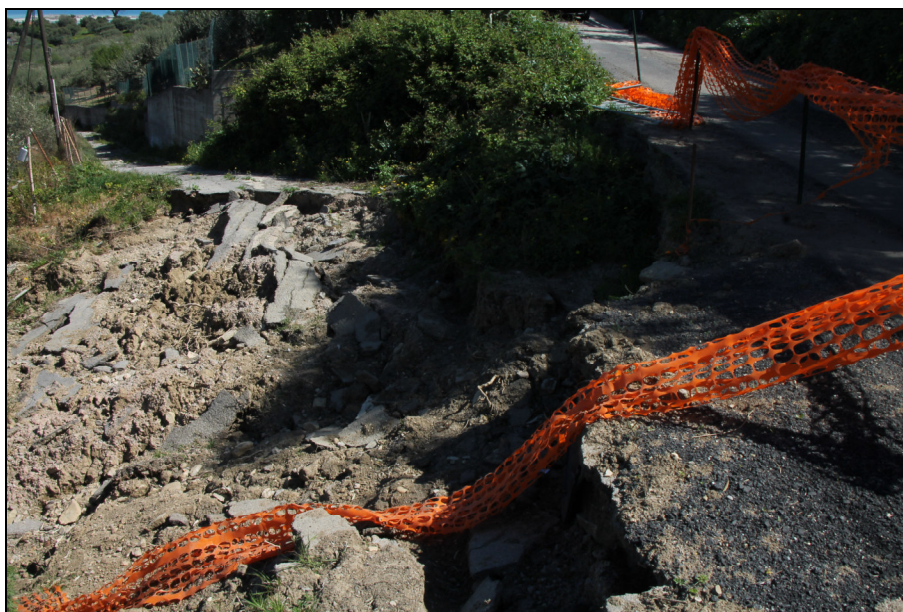
Lungo la strada intercomunale Viale Marilù, a circa 100 metri dalla intersezione con la S.P. n. 121, è presente un movimento franoso di modestissima estensione che interessa metà della carreggiata del Viale Marilù e il tratto di innesto con altra viabilità minore presente a valle (Foto n. 4).

Si tratta di un nuovo dissesto che viene identificato con il codice 032-6TI-170 come scorrimento attivo che determina un livello di pericolosità medio (P2).

Foto n. 4 – dissesto codice 032-6TI-170

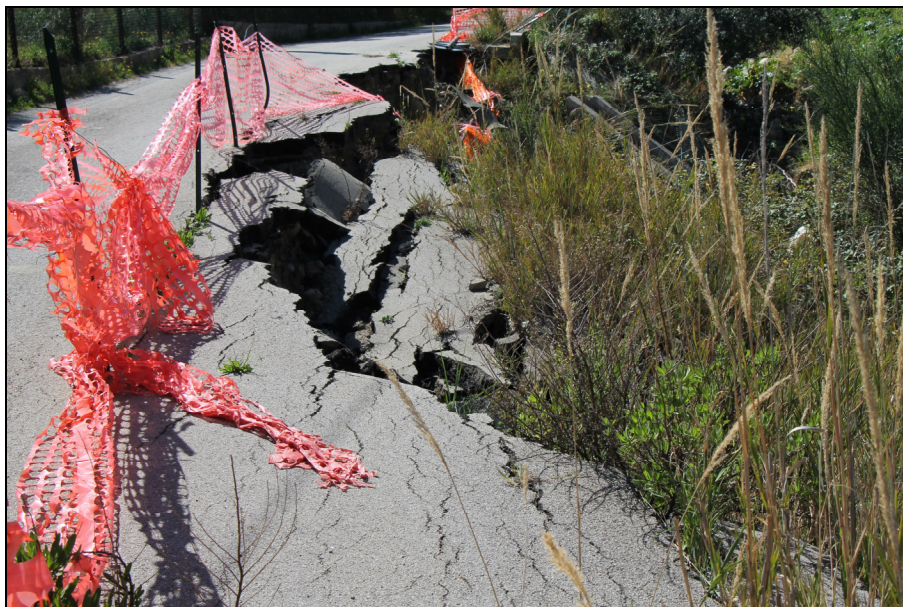
In Contrada Figurella un tratto di viabilità comunale di circa 100 metri di lunghezza risulta interessato da un movimento franoso che la rende non percorribile per oltre metà della carreggiata (Foto n. 5).

Il nuovo dissesto viene identificato con il codice 032-6TI-171 come scorrimento attivo che determina un livello di pericolosità medio (P2).

Foto n. 5 – dissesto codice 032-6TI-171
