Aggiornamento del Piano Stralcio di Bacino
per l’Assetto Idrogeologico (P.A.I.)
(Art. 68 commi 4bis e 4 ter del D.Lgs. 3 Aprile 2006, n. 152 e ss. mm. ii.)

GEOMORFOLOGIA

RELAZIONE

COMUNE DI POLIZZI GENEROSA

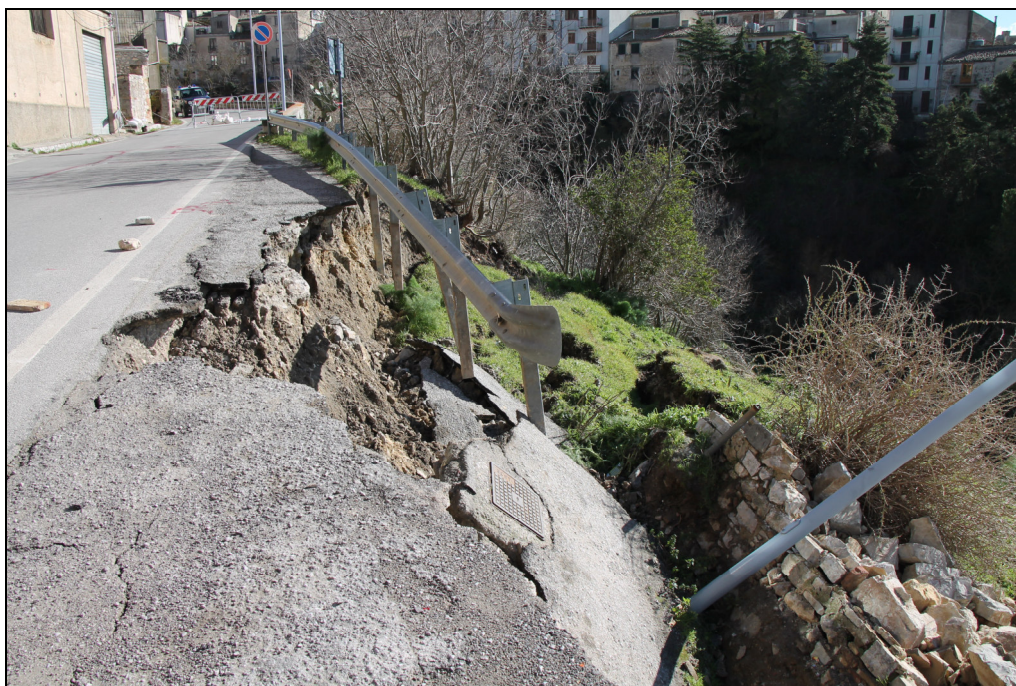
Pertanto, il codice 030-6PO-153 viene attribuito alla frana complessa di Via Collesano che coinvolge il versante sottostante fino a raggiungere quasi l'incisione torrentizia presente al piede dello stesso, con movimenti di scorrimento/scivolamento dei livelli più plastici e di crollo degli strati più consistenti (Foto n. 1 e n. 2).

Foto n. 1: dissesto 030-6PO-153

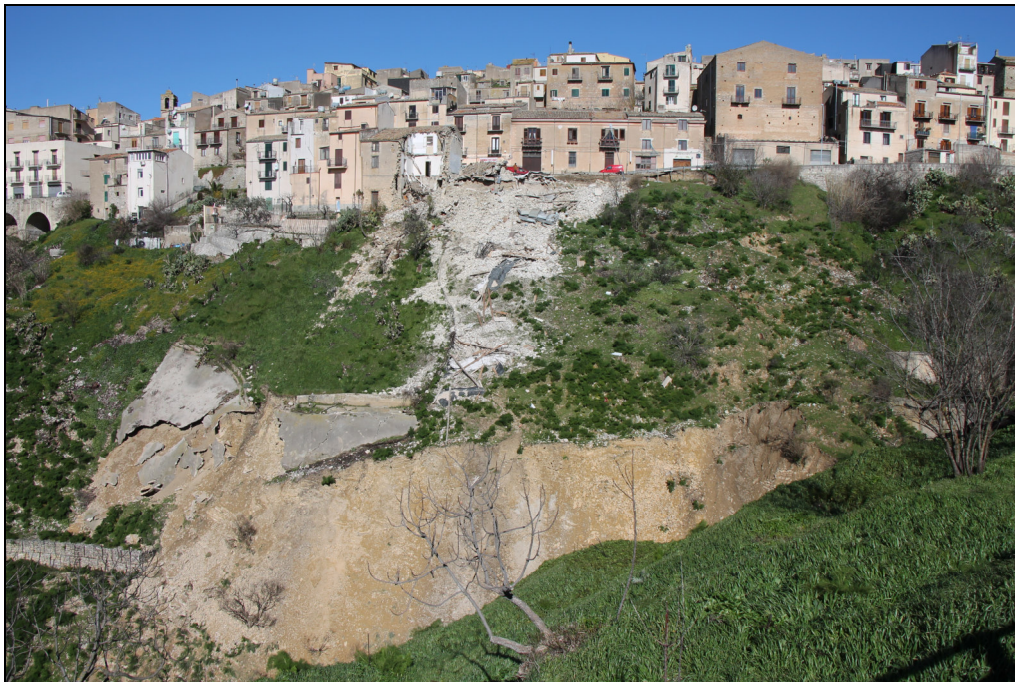
Foto n. 2: dissesto 030-6PO-153

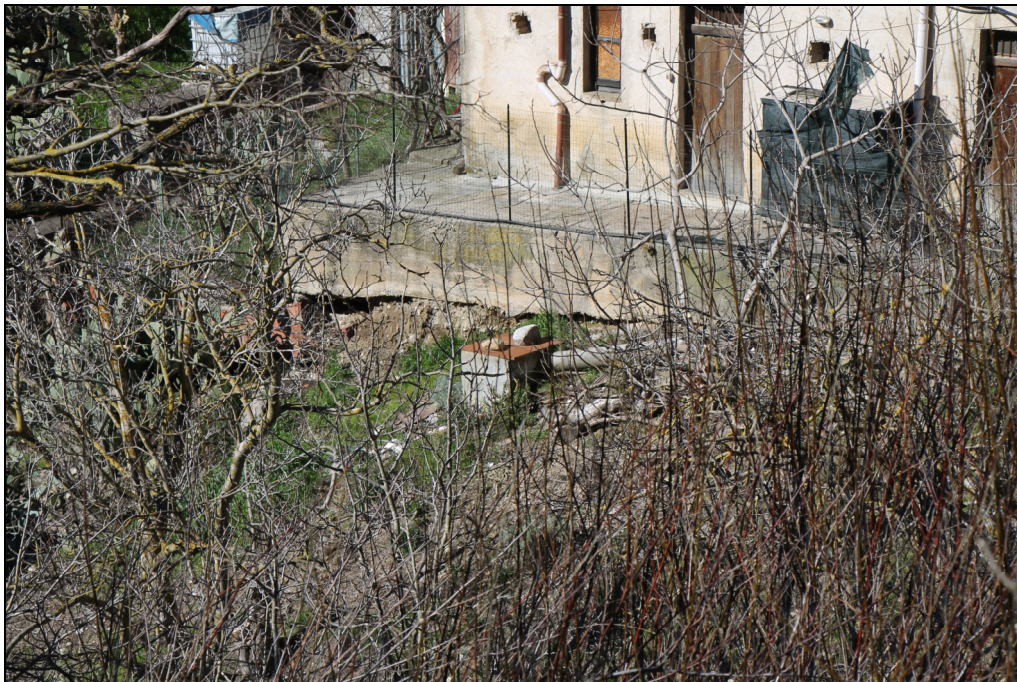
Lungo la S.S. n. 643 in corrispondenza della curva nei pressi del km 5+000 l'incisione torrentizia presente a valle della sede stradale, in destra idraulica, è interessata da intensi fenomeni di erosione; pertanto, viene inserito un dissesto conseguente ad erosione accelerata, identificato con il codice 030-6PO-264, che al momento non coinvolge le abitazioni prospicienti la strada statale, lato valle (Foto n. 3).

Foto n. 3: dissesto 030-6PO-264

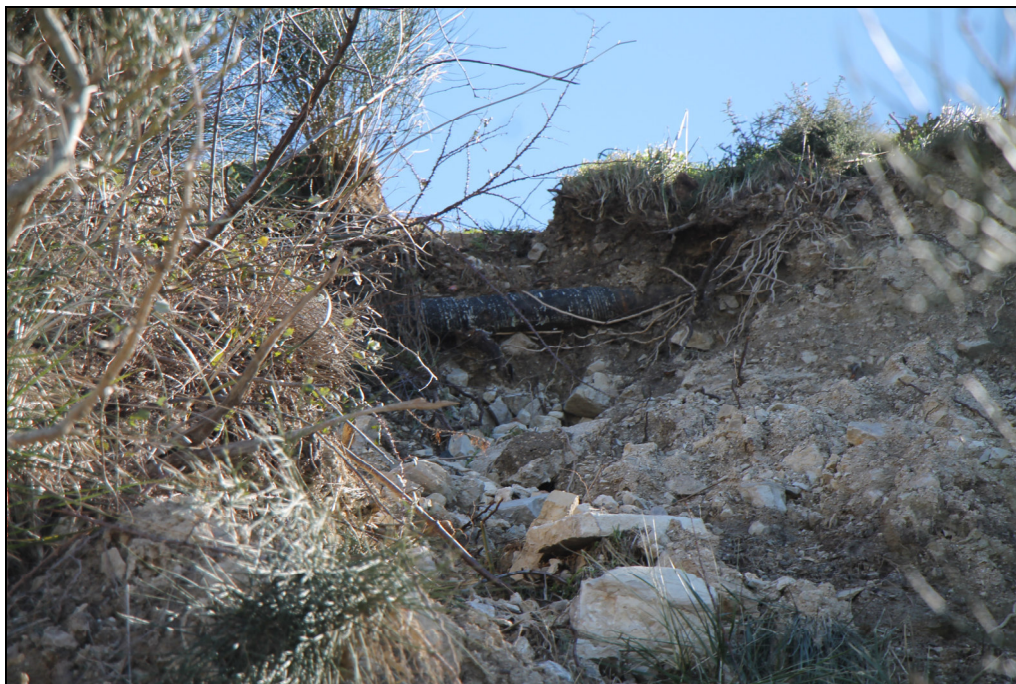
Nell'aggiornamento approvato con D.S.G. n. 241 del 04/08/2022, sul tratto di versante in oggetto, nei pressi del punto in cui si è verificato lo smottamento, risulta individuato un dissesto di crollo identificato con il codice 030-6PO-244. Pertanto, l'estensione di tale dissesto viene ampliata per comprendere il tratto di versante nel quale si è recentemente verificato il crollo di terra (Foto n. 4).

Foto n. 4: dissesto 030-6PO-265
