Aggiornamento del Piano Stralcio di Bacino
per l’Assetto Idrogeologico (P.A.I.)
(Art. 68 commi 4bis e 4 ter del D.Lgs. 3 Aprile 2006, n. 152 e ss. mm. ii.)

GEOMORFOLOGIA

RELAZIONE

COMUNE DI CALTAVUTURO

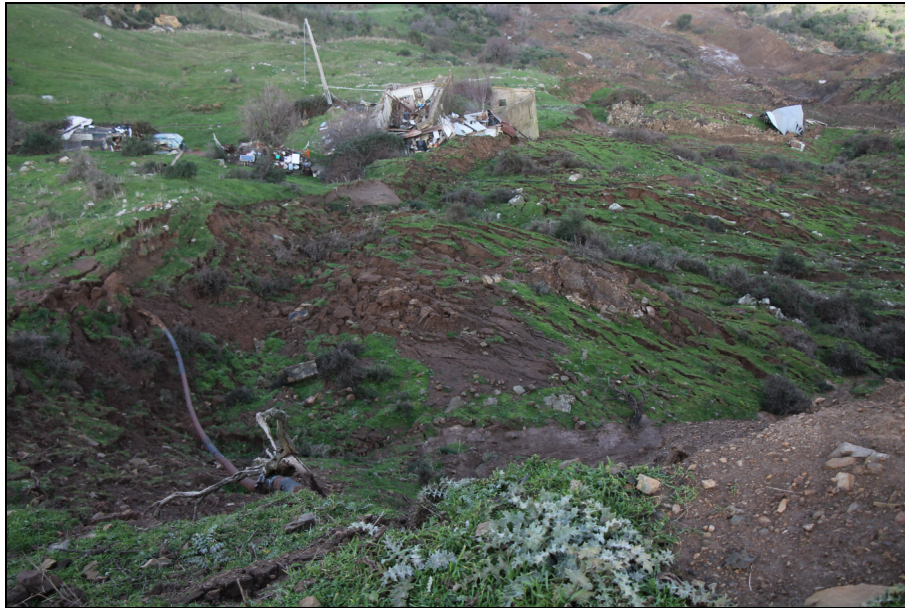
Foto n. 1 – dissesto codice 030-6CL-050

Durante il sopralluogo del 12/01/2022 si è constatato che il dissesto identificato con il codice 030-6CL-050 e classificato come "area a franosità diffusa", interessa un'area più estesa e presenta le caratteristiche di un movimento complesso, con diffuse fessure sul versante, contropendenze e comparsa di zone di ristagno d'acqua (Foto nn. 1 e 2).

Il dissesto interessa alcuni tratti della viabilità provinciale denominata “Intercomunale 9 di San Gandolfo e Suvari”, sia nella zona di nicchia che lungo il suo fianco destro, e la condotta idrica di adduzione del diametro di 150 mm che alimenta i serbatoi comunale di Caltavuturo e Sclafani Bagni che è stata divelta, causando l’interruzione della distribuzione idrica dal 13/12/2021 al 16/12/2021.

Per quanto detto sopra, nel presente aggiornamento il dissesto 030-6CL-050 viene modificato nella tipologia da area a franosità diffusa a frana complessa. Conseguentemente, il livello di pericolosità risulta elevato (P3) e, pertanto, viene inserita la fascia di rispetto di cui all’art. 24 comma 7 delle Norme di attuazione del P.A.I. aggiornate con D.P. Reg. Siciliana n. 09/AdB del 06/05/2021 (Siti di attenzione, tipologia F).

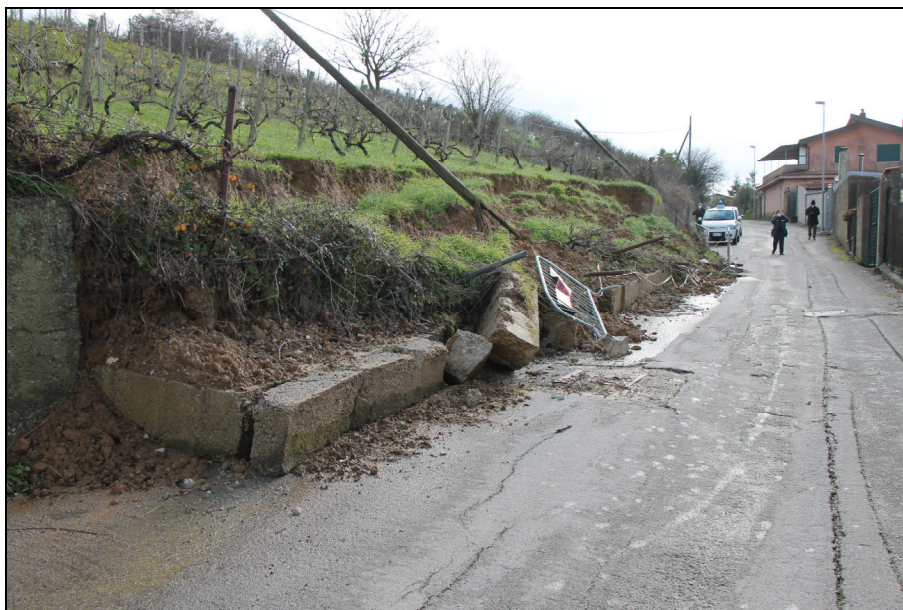
Foto n. 3 – dissesto codice 030-6CL-216

Durante il sopralluogo del 12/01/2022 sulla via Terravecchia si è constatata la presenza di un dissesto dovuto a deformazione superficiale lenta di modeste dimensioni, non individuato nel P.A.I. vigente, che viene identificato con il nuovo codice 030-6CL-216 e che determina un livello di pericolosità moderato (P1).

Il dissesto interessa una parte di terreno coltivato a vigneto a monte della viabilità comunale, nella quale iniziano ad evidenziarsi alcune fessure, il muro di calcestruzzo a monte della strada, lesionato in più parti e in fase di ribaltamento, e parte della sede stradale che presenta avvallamenti diffusi (Foto n. 3).

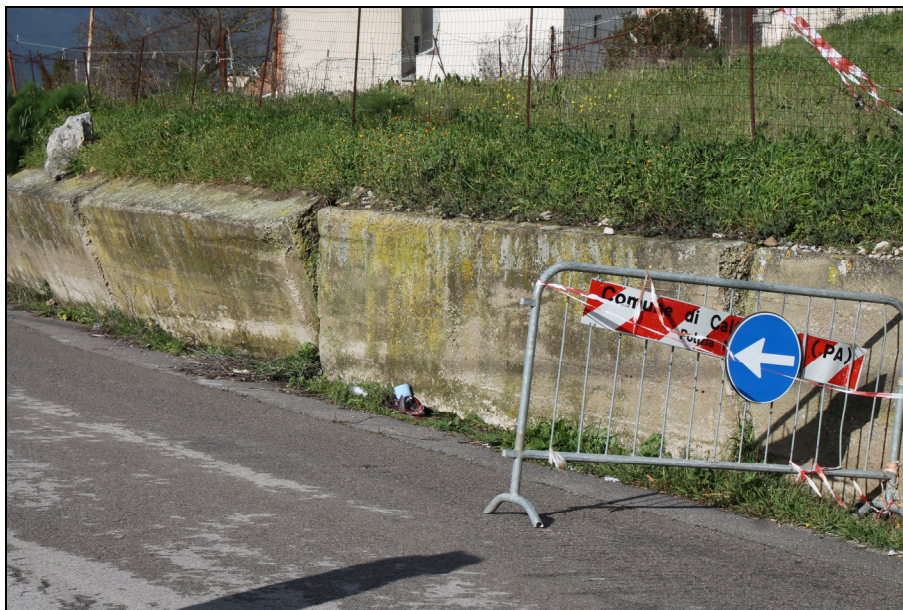
Foto n. 4 – dissesto codice 030-6CL-185

Durante il sopralluogo del 12/01/2022 lungo la via Pisani si è constatata la presenza di un muro di calcestruzzo a monte della strada, lesionato in più parti e in fase di ribaltamento (Foto n. 4), in corrispondenza del dissesto già individuato nel P.A.I. con il codice 030-6CL-185 come frana complessa inattiva all'interno di una più vasta area interessata da una frana complessa stabilizzata (030-6CL-184).

La presenza di lesioni e spinte sul muro induce a pensare ad una riattivazione del fenomeno franoso (030-6CL-185), per il quale viene modificato lo stato di attività, da inattivo ad attivo con conseguente modifica del livello di pericolosità da medio (P2) a elevato (P3) e inserimento della fascia di rispetto prevista dalle Norme di attuazione del P.A.I..
