**LAVORI** di somma urgenza per l'eliminazione dello stato di pericolo derivante dallo scalzamento verificatosi nella pila n. 9 del viadotto sulla Intercomunale n. 27 "Di Sant'Andrea" a seguito degli eventi meteorologici del 15/05/2023 nei comuni di Blufi e Petralia Soprana (PA). CUP:G97H23000670002 CIG: 9931829491.

**PERIZIA GIUSTIFICATIVA LAVORI**

**RELAZIONE GEOLOGICA**

Caltanissetta, 10 7 LUG. 2023

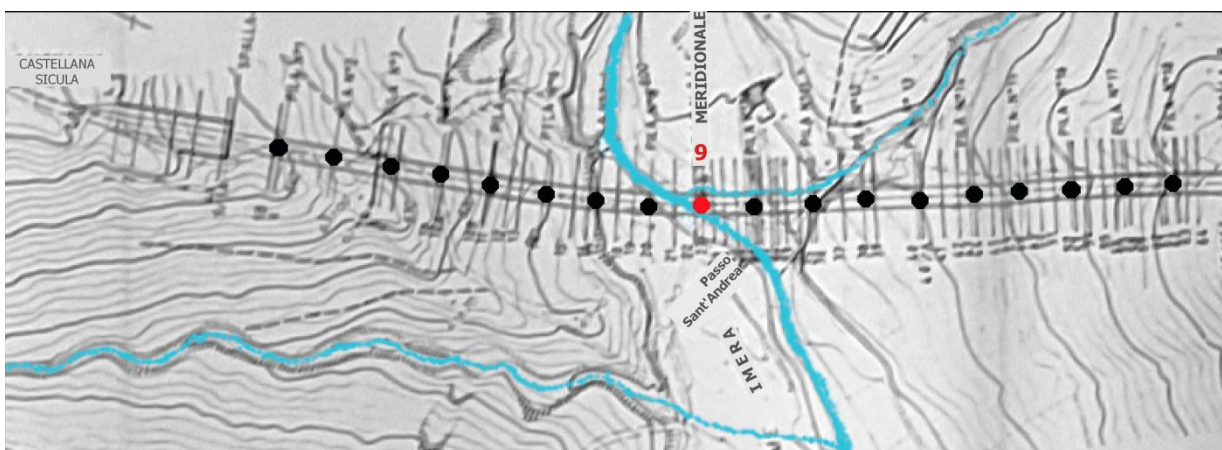
Figura 1

Nel corso dei diversi sopralluoghi tra cui l'ultimo di giorno 20/06/2023 è stato constatato che le fondazioni profonde della pila n. 9 del viadotto in oggetto (vedi figura 1 e foto n. 1) risultano scalzate in testa per una profondità di oltre 2 metri, mettendo a nudo il plinto su pali del viadotto (vedi foto nn. 2, 4 e 5 ). Si può ragionevolmente ritenere che, sebbene attualmente lo scalzamento abbia raggiunto un equilibrio precario, il permanere dello *status quo*, senza che vengano presi opportuni provvedimenti per l'eliminazione del pericolo derivante dallo scalzamento al piede, il fenomeno può prendere improvvise e imprevedibili evoluzioni, compromettendo la stabilità della pila in questione con conseguente pericolo per la sicurezza e l'incolumità pubblica.

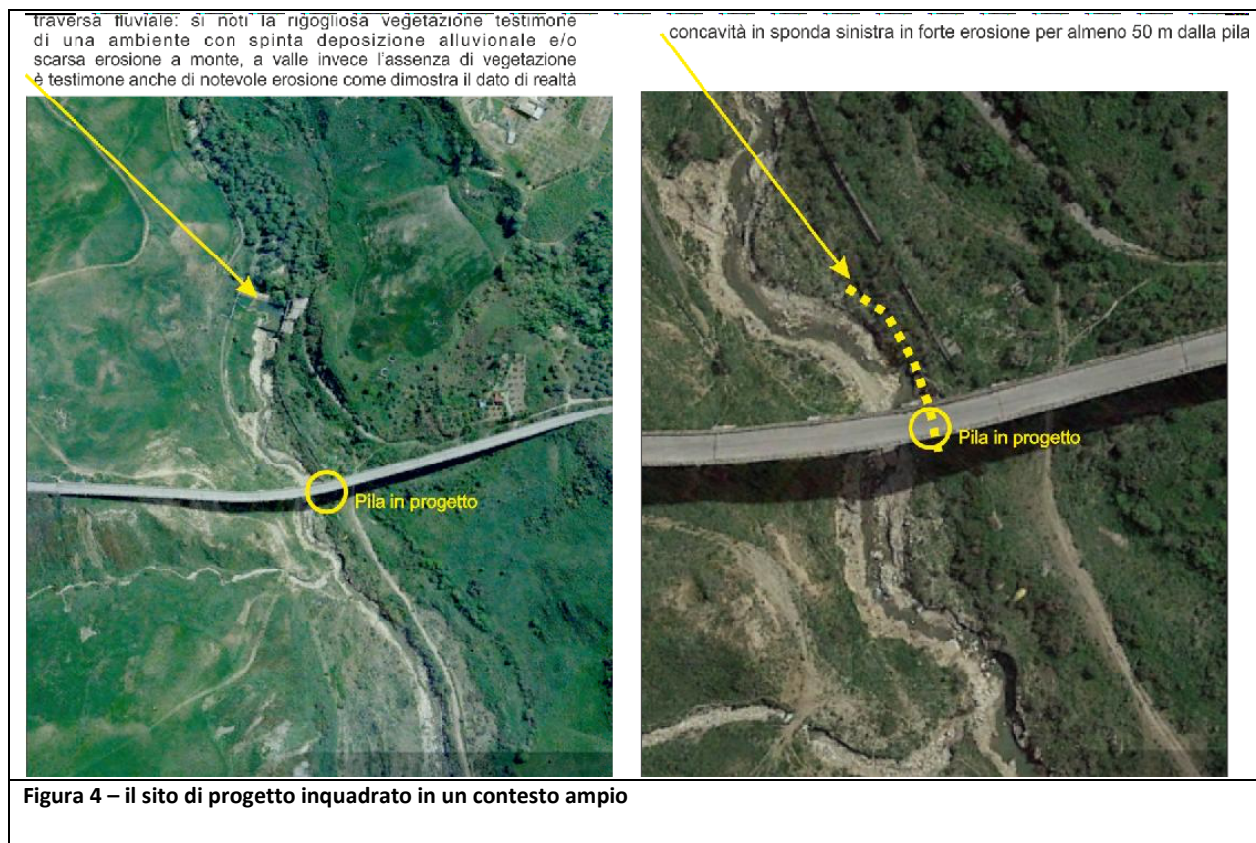
Per rendere conto della lettura del fenomeno di scalzamento ed erosione e delle sue cause è necessario inquadrarlo in un contesto ampio (figura 4).

I fotogrammi satellitari e le indagini dirette sui luoghi consentono di esprimere i seguenti elementi di valutazione:

- La traversa fluviale esistente idraulicamente a monte della pila 9, distante circa 200 m circa, ha impedito dal momento della sua realizzazione il trasporto solito, determinando, a valle delle stessa, i processi erosivi non compensati da deposito alluvionale. A monte della briglia la stabilità delle alluvioni d'alveo è testimoniata, oltre che dall'indagine sui luoghi, anche dalla lussureggiante vegetazione, evidente in foto, che manca a valle, in cui processi erosivi evidentemente hanno prevalso su quelli deposizionali non consentendo l'attecchimento di vegetazione in alveo e nelle sponde.

- il plinto di fondazione della pila 9 ha ristretto localmente l'alveo dell'Imera determinando un aumento di velocità della corrente in corrispondenza dello stesso e quindi un aumento locale della sua capacità erosiva di fondo e di sponda

- L'acqua, senza o con poca componente solida, possiede un potenziale di erosione maggiore e questo determina un flusso di quantità di moto positivo nella regione esterna delle curvature del corso d'acqua a valle delle traversa, per cui si ha un'accelerazione della corrente nella sponda concava che si traduce in una forte erosione delle stessa. Questo fenomeno, negli anni successivi alla realizzazione della traversa fluviale (con relativa vasca

di dissipazione a valle) ha prodotto una erosione della sponda sinistra concava dell'alveo (fotogramma di destra di fig. 4 evidenziato in tratteggio giallo) che ha contribuito, unitamente all'erosione di fondo, ad erodere il materiale sciolto a tergo della base del pilone

- La presenza di un impluvio minore (Vallone Nero), che confluisce nell'alveo dell'Imera proprio in corrispondenza del lato nord del plinto di fondazione della Pila 9, ha costituito un ulteriore motivo di erosione accelerata e incontrollata del terreno a tergo dello stesso plinto

Le superiori considerazioni debbono trovare in un immediato futuro, successivo all'intervento di protezione urgente della base della pila con la gabbia di pali nel suo perimetro, un adeguato approfondimento di studio al fine di predisporre un successivo progetto di previsioni integrate per intervenire sulle cause che hanno determinato l'erosione di fondo e di sponda dell'alveo con l'esposizione della base di fondazione della Pila 9

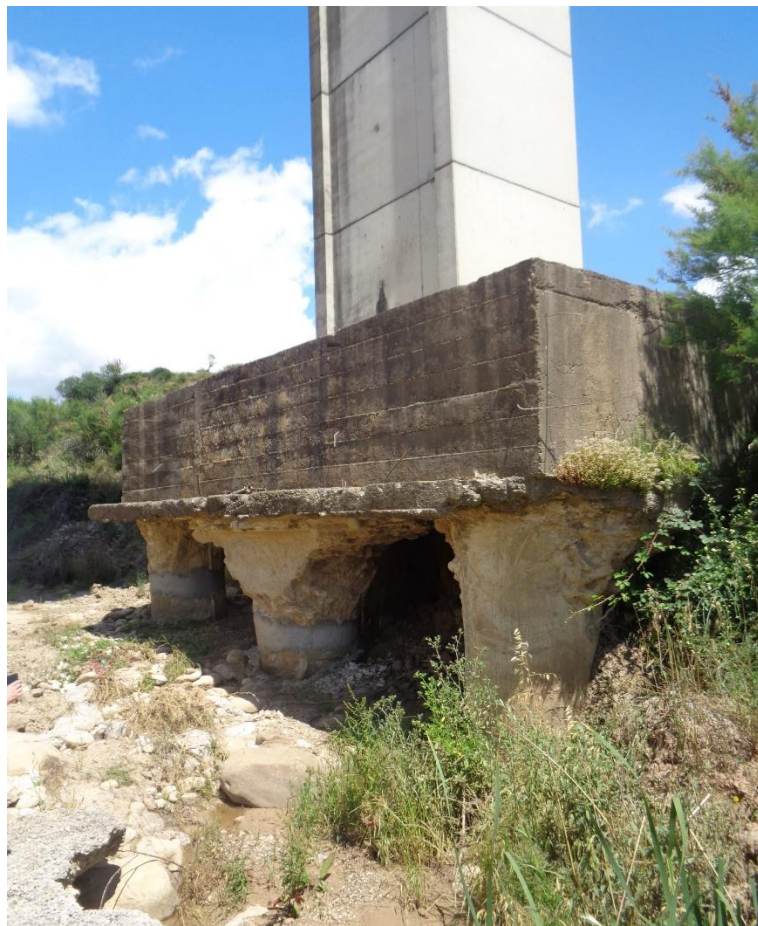
Foto n. 4 – particolare dello scalzamento

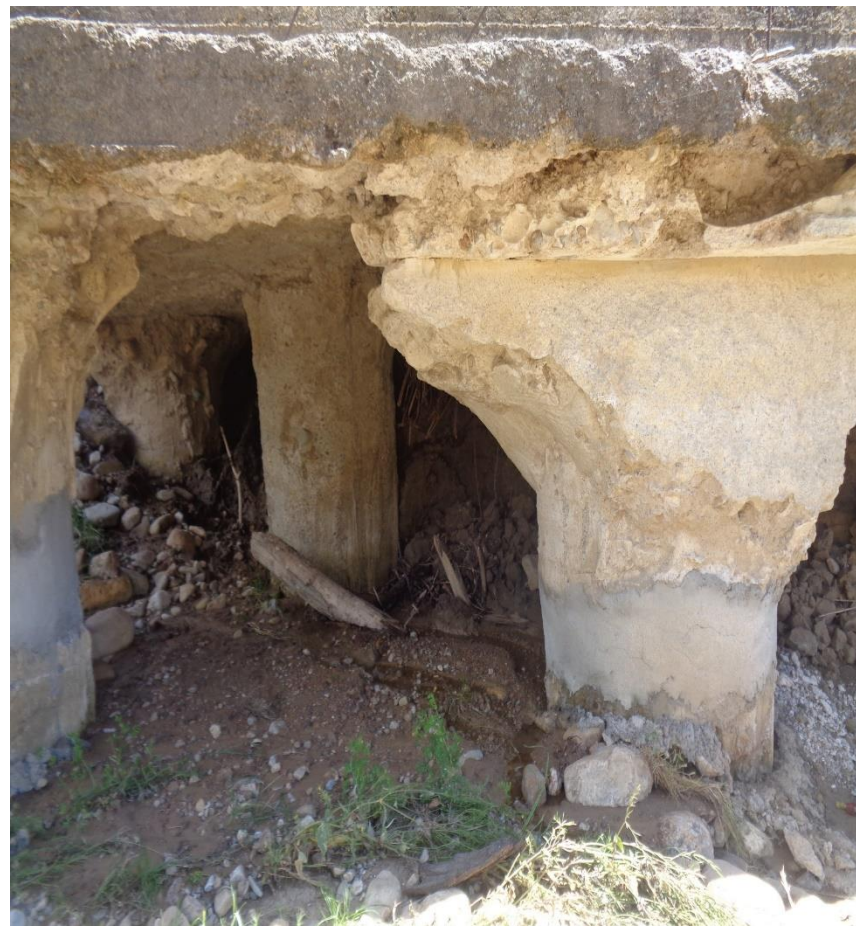
Foto n. 5 – particolare dello scalzamento

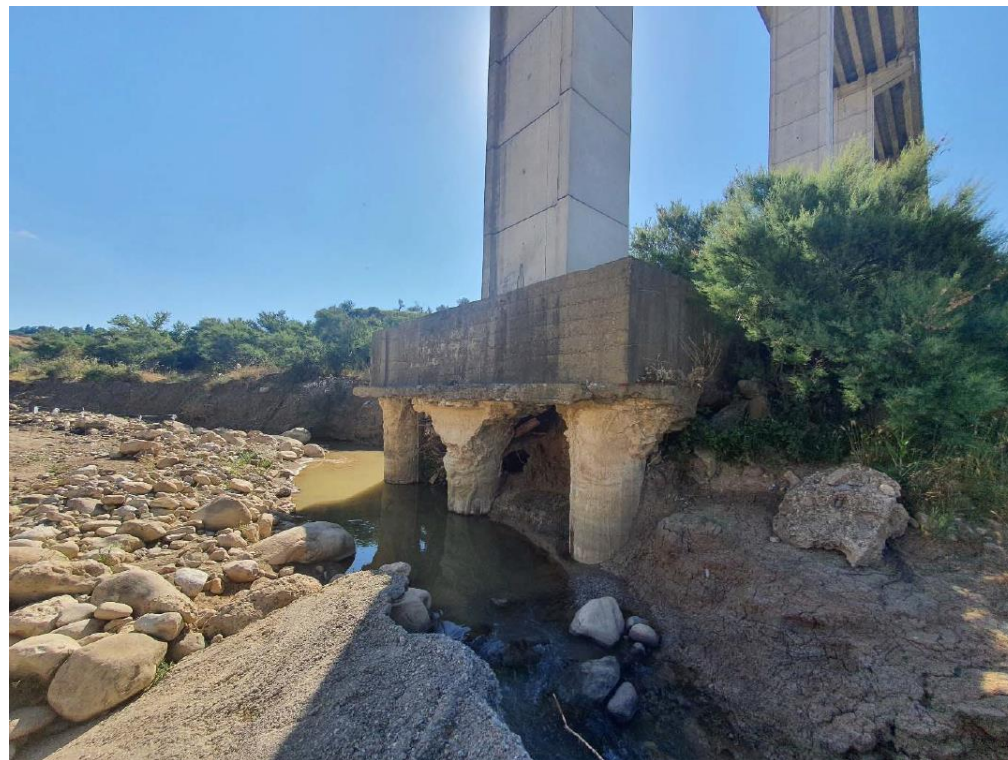
Foto n. 6 – situazione dello scalzamento a giugno 2022 (vista da valle)

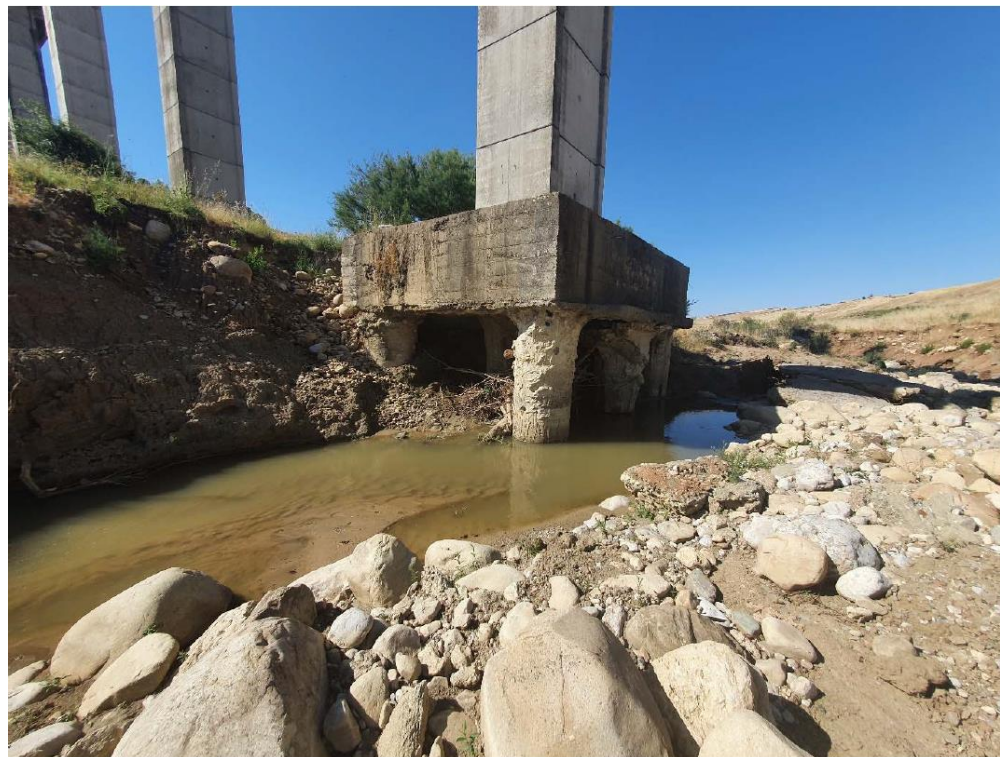
Foto n. 7 – situazione dello scalzamento a giugno 2022 (vista da monte)

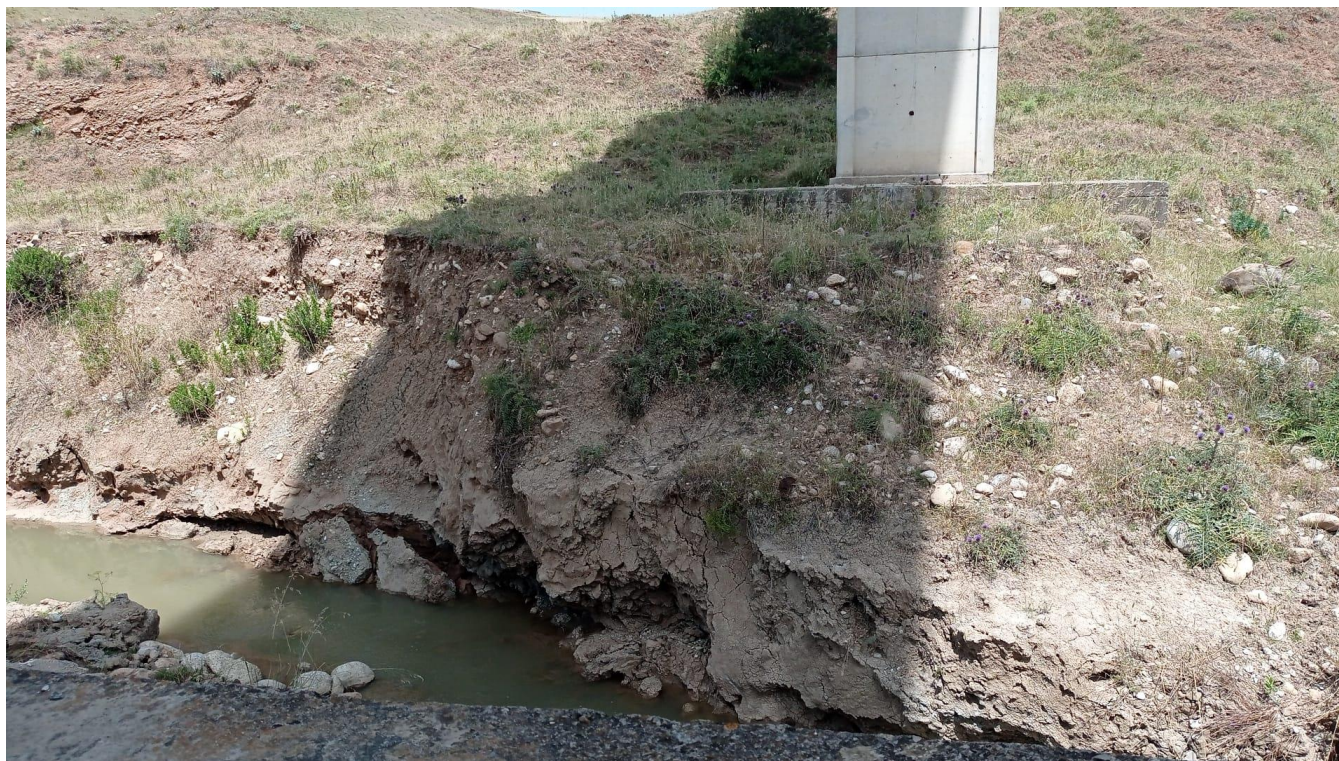
Foto n. 8 – situazione della pila n. 8

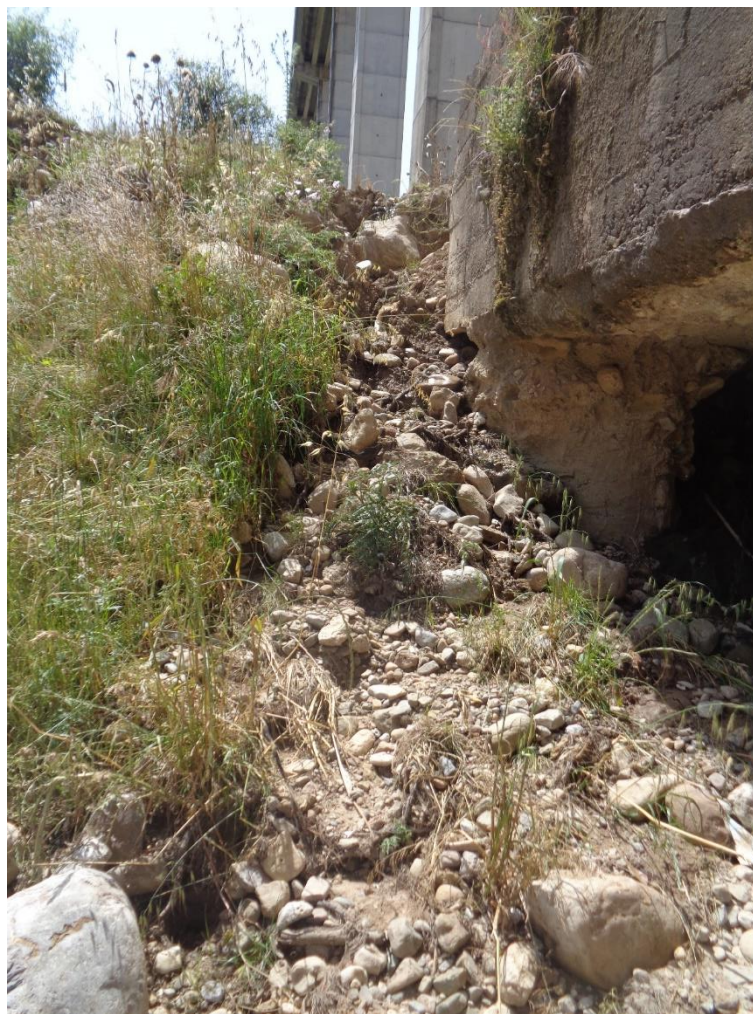
Per quanto riguarda il V.ne Nero che confluisce nell'Imera M. immediatamente a monte della pila n. 9 del viadotto (vedi foto n. 9), esso non presenta portate consistenti, se non in concomitanza di eventi piovosi intensi e di carattere temporalesco, durante i quali si possono verificare piene con una forte azione erosiva incanalata, da cui deriva il **rischio elevato (R3)** per fenomeni di esondazione individuato dal P.A.I. (vedi **"Stralcio Carta del Rischio idraulico per fenomeni di esondazione P.A.I." in scala 1:10.000**), trasporto di materiale solido e conseguente azione di richiamo a monte e innesco di movimenti gravitativi generalizzati (vedi **"Stralcio della Carta dei Dissesti"** e **"Stralcio della Carta della Pericolosità e del Rischio P.A.I." in scala 1:10.000, dissesti nn. 072-6BF-062 e 072-6BF-063**).

Risulta evidente che tale comportamento del V.ne Nero focalizzato nella sua parte terminale, che come già accennato è localizzata adiacentemente alle fondazioni della pila n. 9, ha certamente contribuito al franamento della sponda e quindi al conseguente scalzamento al piede della stessa fondazione della pila n. 9.

Foto n. 9 – particolare del recapito del V.ne Nero adiacente, sul lato monte, alla pila n. 9

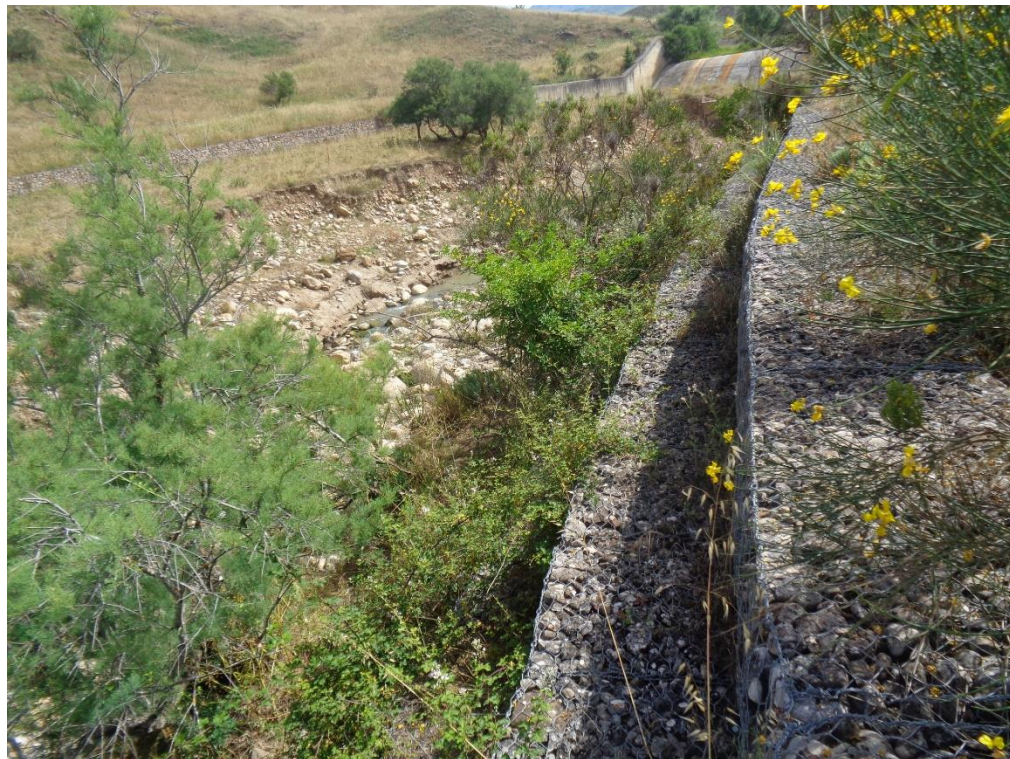
Foto n. 10 – gabbionate lungo gli argini, a monte del viadotto e in prossimità della soglia

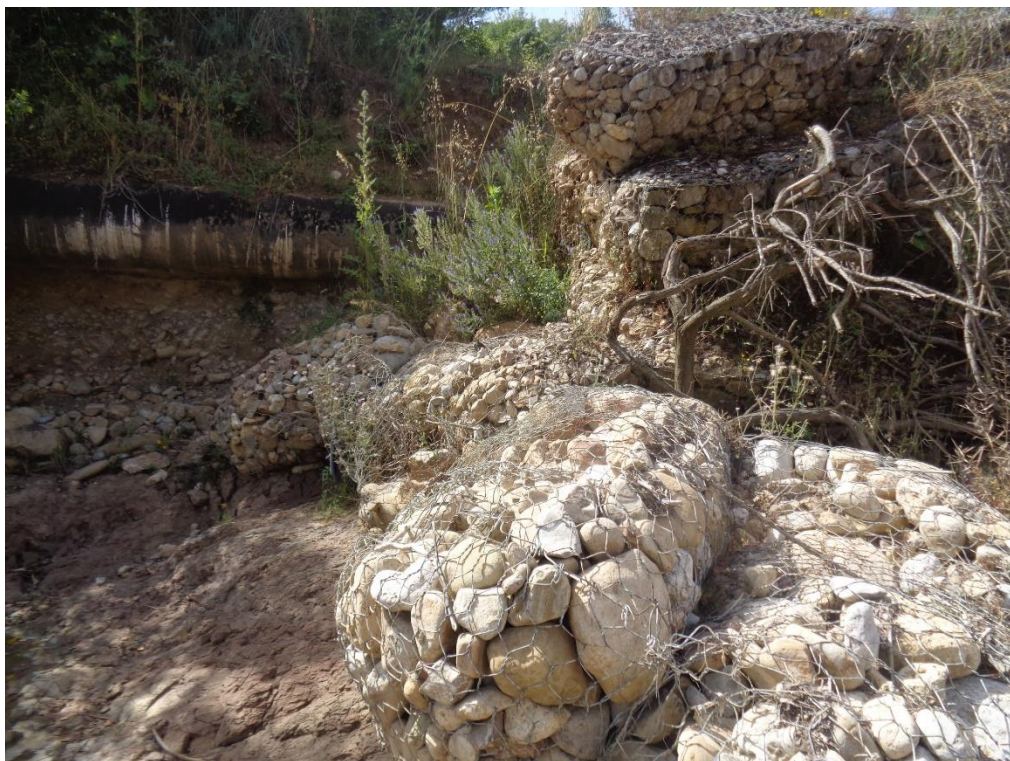
**Foto n. 12** — gabbionate a protezione delle sponde e del tubo di adduzione idrica, crollate per erosione alla base

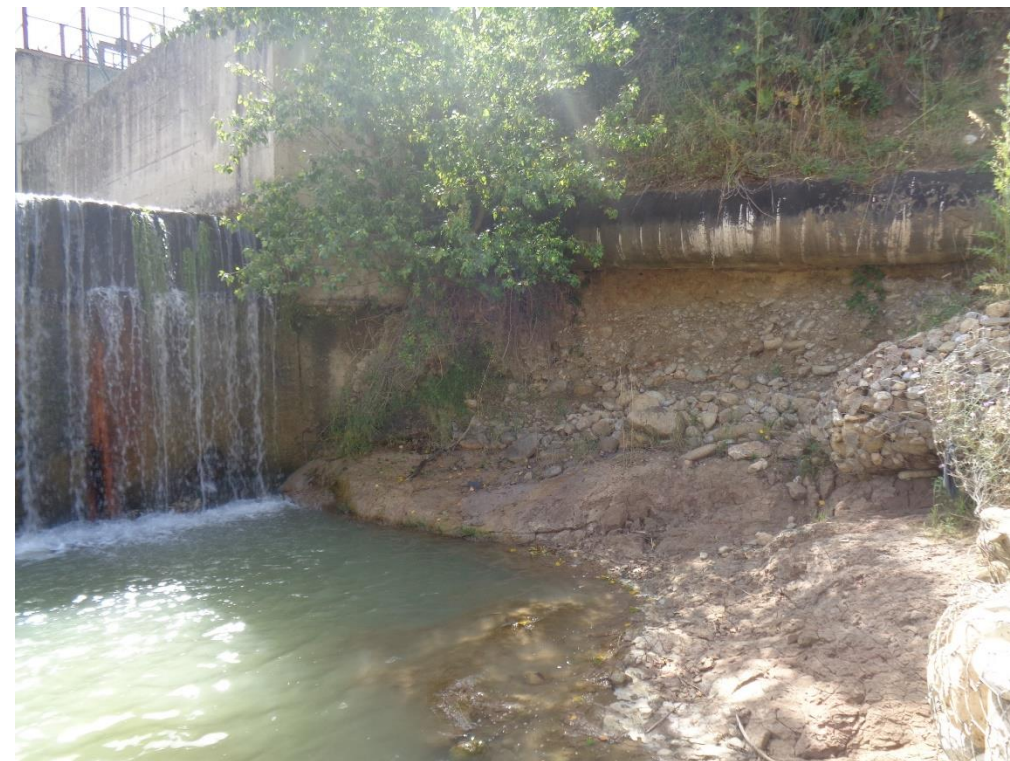
**Foto n. 13** — particolare, in prossimità della soglia, del tubo di adduzione idrica rimasto scoperto dal crollo delle gabbionate poste a protezione
