## DIGA GIBBESI

E - ACCERTAMENTO DELL'EFFETTIVA CONSISTENZA DEI MANUFATTI (TOPOGRAFIA)  
RILIEVI  
Relazione sui rilievi effettuati

II122F-E-TOP-RT-031-00

Marzo 2021

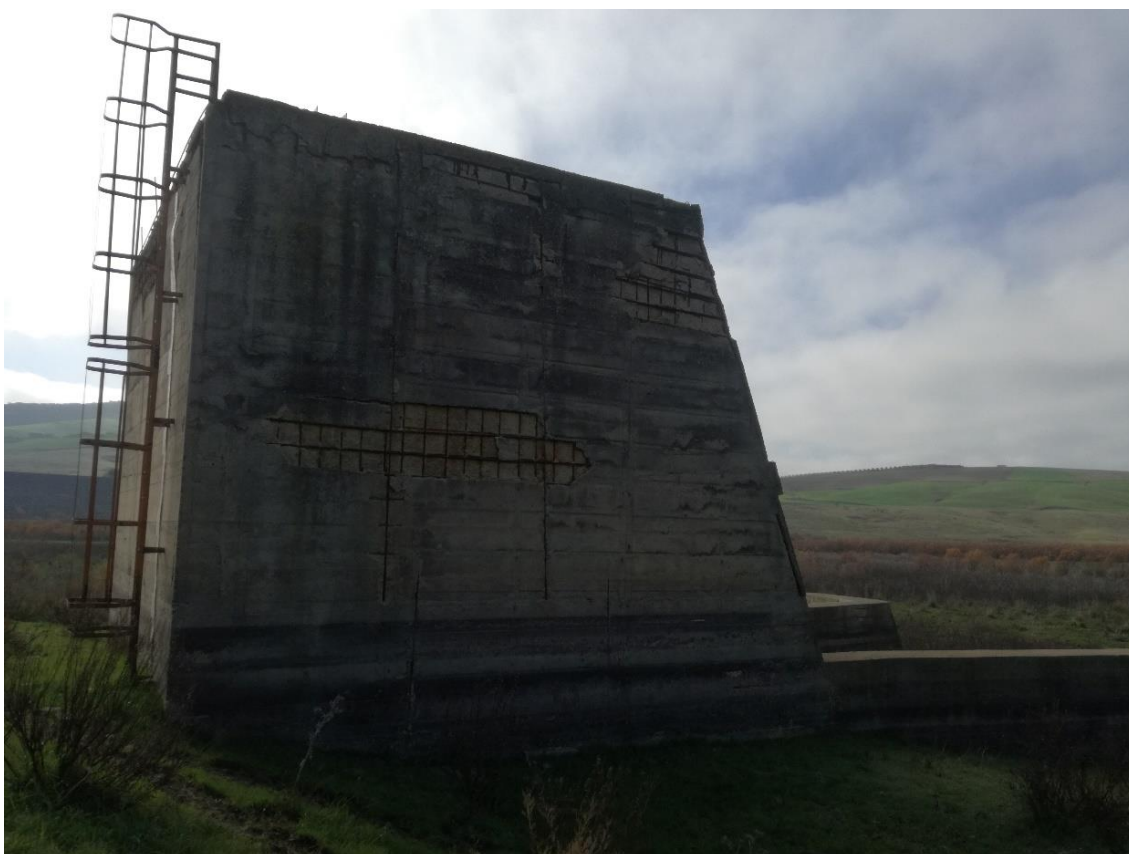
*Fig. 2 – Vista lato nord Torre di Presa e Scarico con consistenti crolli del copriferro*

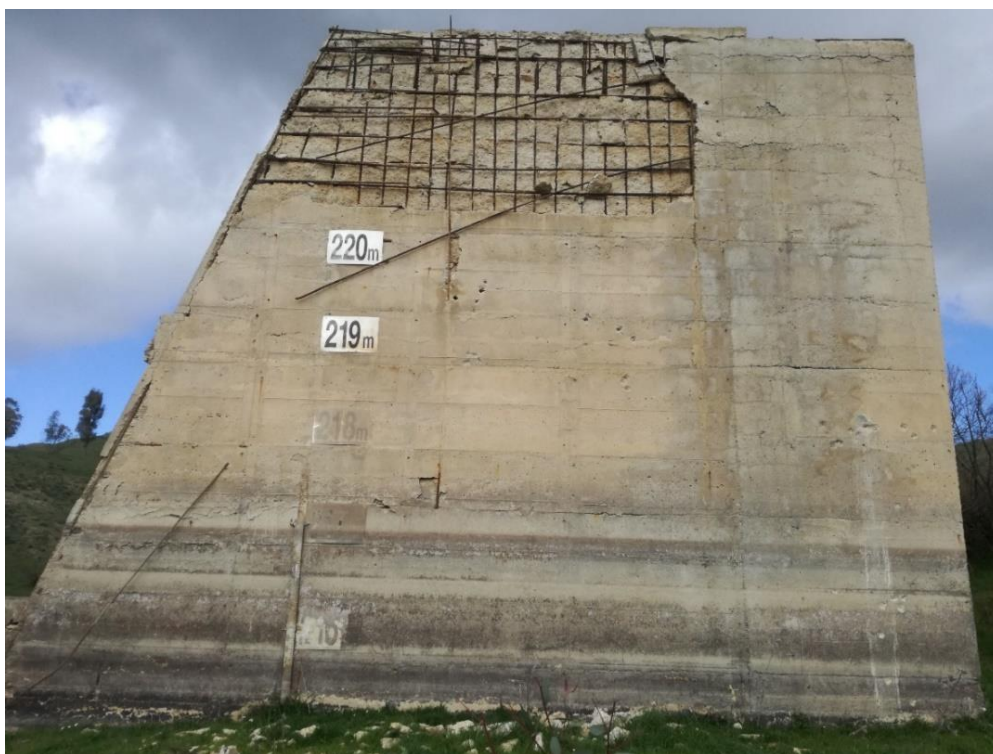
*Fig. 3 – Vista lato sud Torre di Presa e Scarico con consistenti crolli del copriferro*

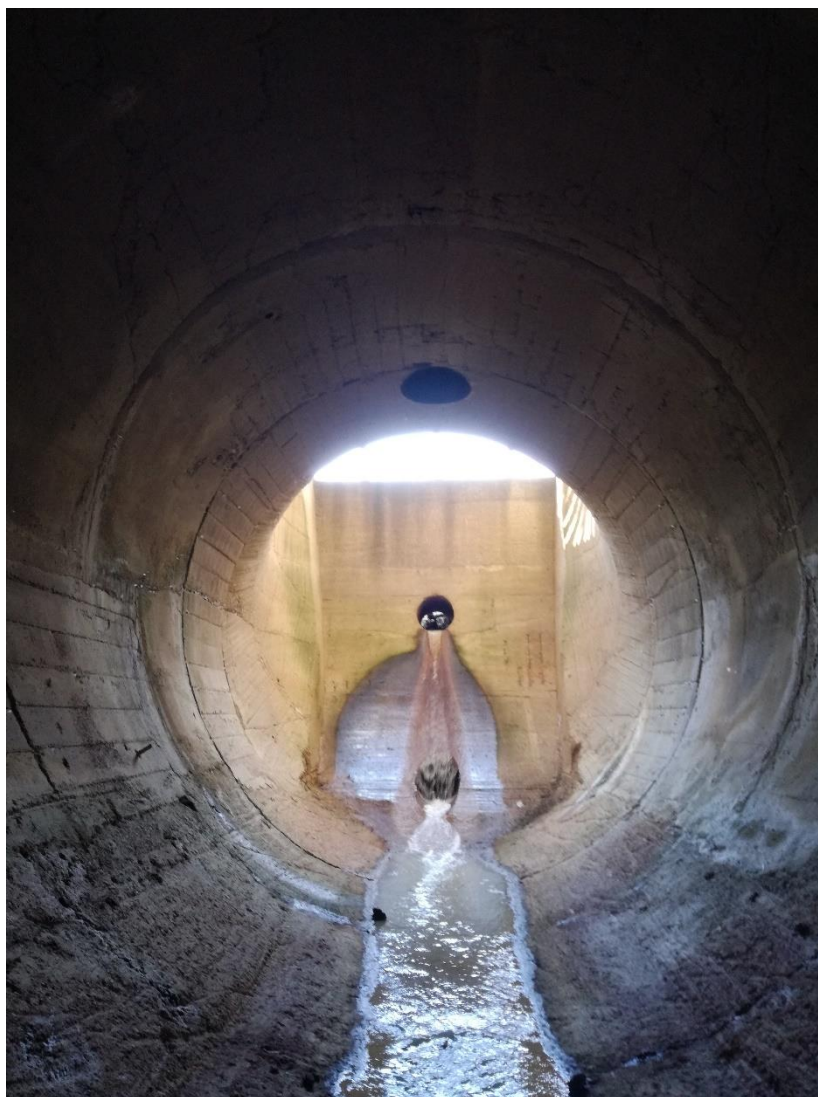
Nella parte più in basso del vano principale esistono due tubi di scarico a differenti quote con fori praticati nel muro di diametro Ø800. Attualmente lo scarico è garantito solo dal tubo superiore, mentre l'altro più in basso risulta ostruito.

*Fig. 7 – Particolare dei tubi di scarico di fondo in ingresso alla Torre e in alto il foro per il passaggio del tubo di presa dell'acquedotto verso la Torre di controllo mancante*

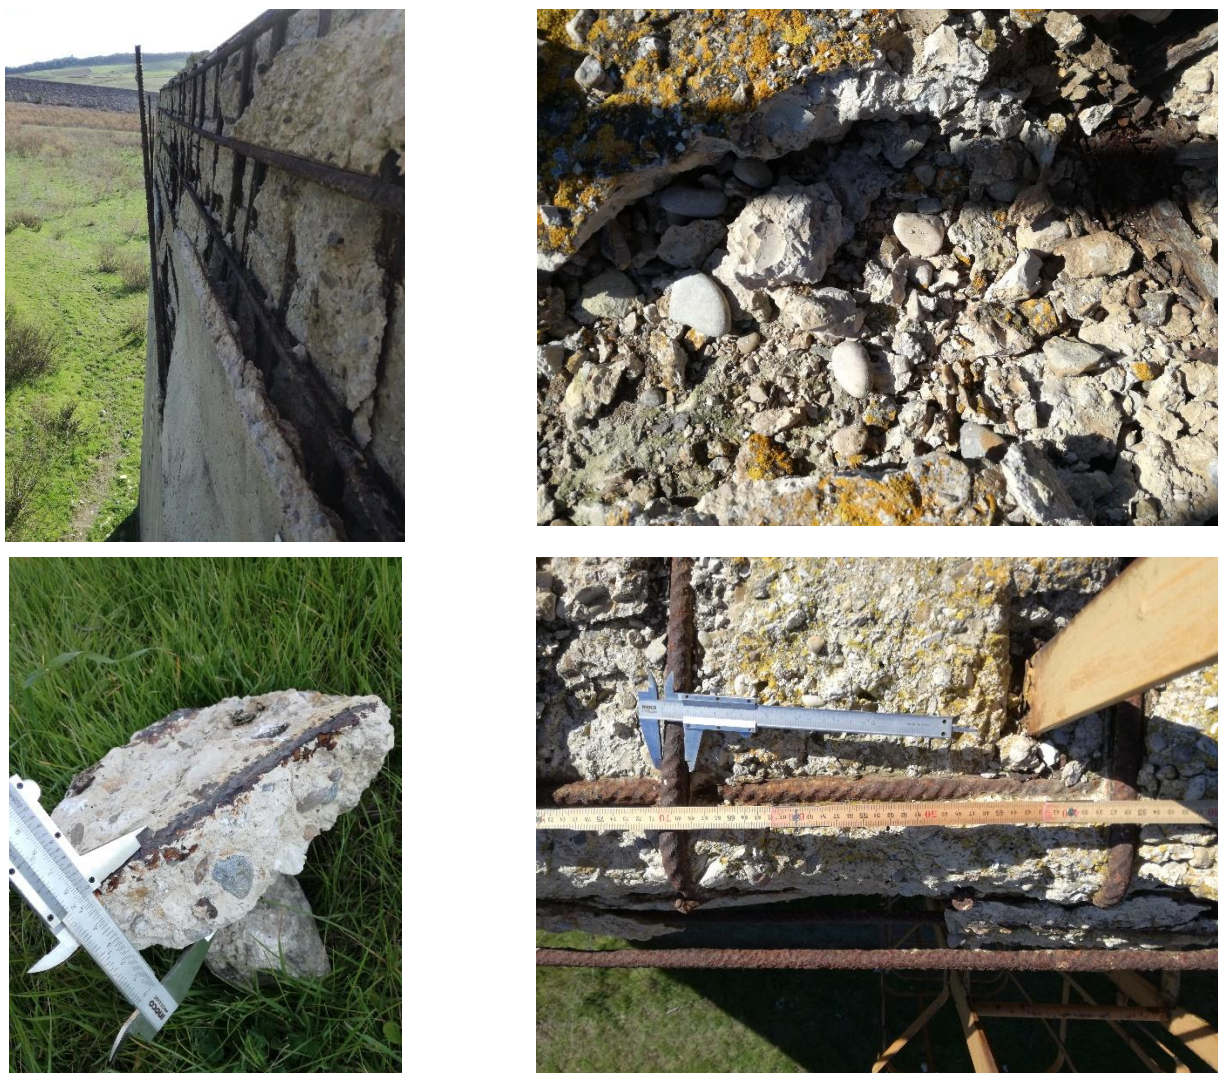
Lo stato di conservazione dell'opera in generale è scadente. Il calcestruzzo risulta fortemente ammalorato sia sulle pareti che sul solaio di copertura, con fenomeni diffusi di distacco totale dei copriferri particolarmente spessi (5cm), con conseguente elevata ossidazione delle barre di armatura e rischi per la sicurezza. Inoltre si è potuto osservare che una parte degli inerti del calcestruzzo non hanno spigoli vivi ma sono arrotondati.

*Fig. 9 – Distacchi del copriferro sulle pareti e sul solaio di copertura. In alto a destra particolare della granulometria degli inerti arrotondati*

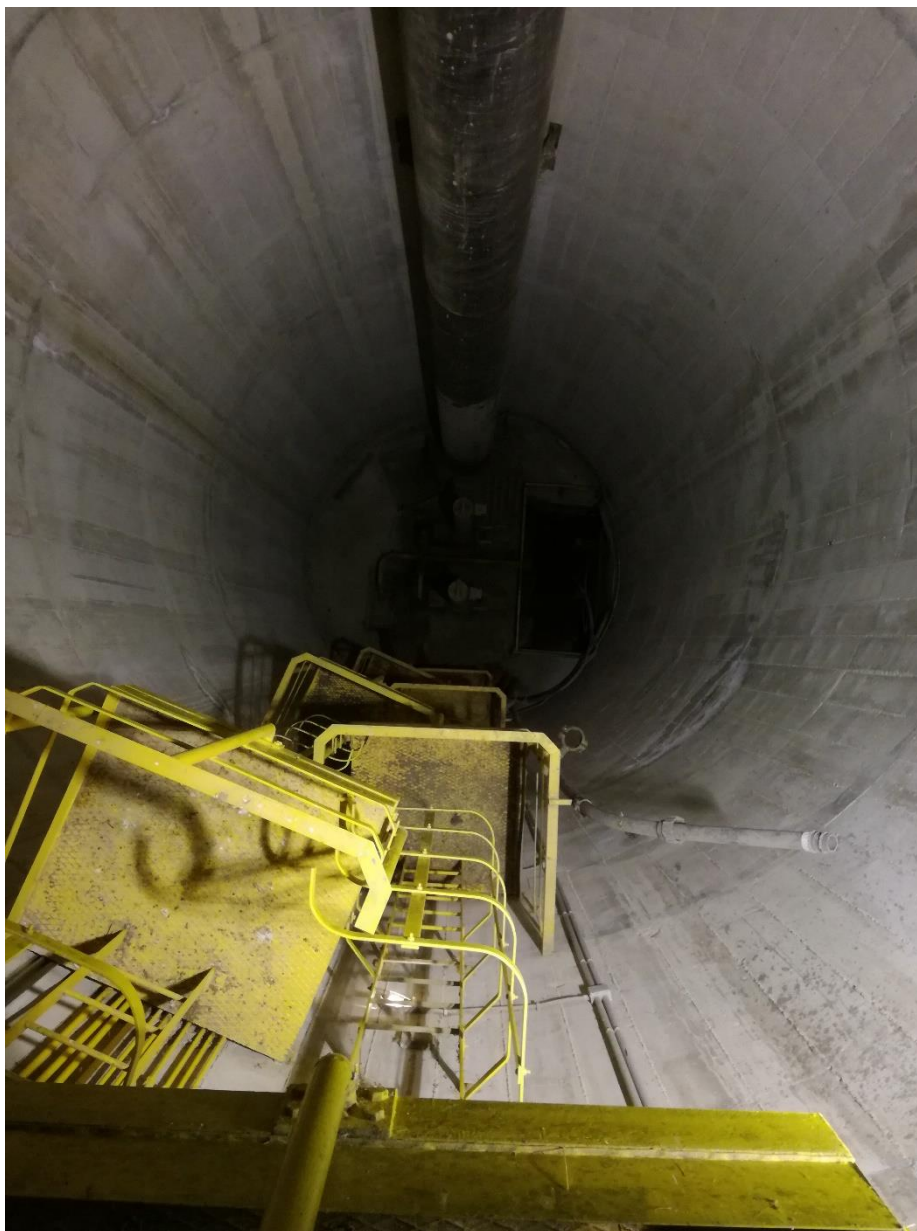
Sul fondo della Torre ad una profondità di -24.55m dal pavimento della sala di accesso, si trova la camera di manovra con le due paratoie e in adiacenza a queste ultime più in basso, si trova un sistema doppio di saracinesche dell'acquedotto che versano in pessime condizioni di manutenzione.

*Fig. 15 – Camera di fondo con paratoie e saracinesche acquedotto*

Lo stato di conservazione delle opere strutturali, al netto della vetustà, è discreto. Non si rilevano particolari danni o dissesti se non per qualche traccia di umidità che ha portato a isolati fenomeni di deterioramento del copriferro e ossidazione delle armature nella camera delle paratoie.

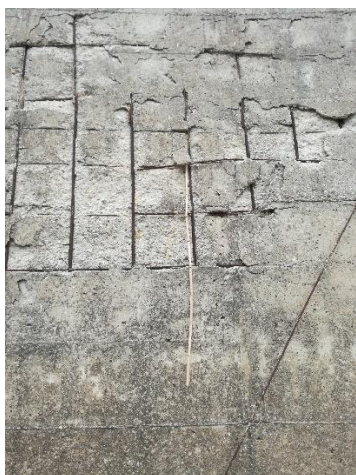
I muri presenti nel piazzale della Torre di controllo non sono presenti all'interno della documentazione disponibile; hanno altezza massima rilevata in corrispondenza della sez. N.3 pari a 5,05m. I particolari sono riportati nell'elaborato Muri CTR-01. Lo stato di conservazione del calcestruzzo è mediocre, con distacchi estesi di copriferro e riduzioni non trascurabili delle sezioni utili di armatura in corrispondenza della sez. N.2.

*Fig. 18 – Particolare interasse ferri sezione n.2*

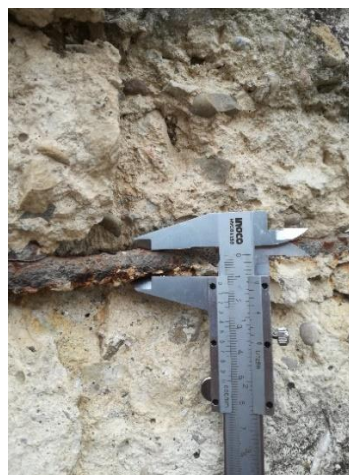
*Fig. 19 – Particolare ossidazione delle armature sezione n.2*

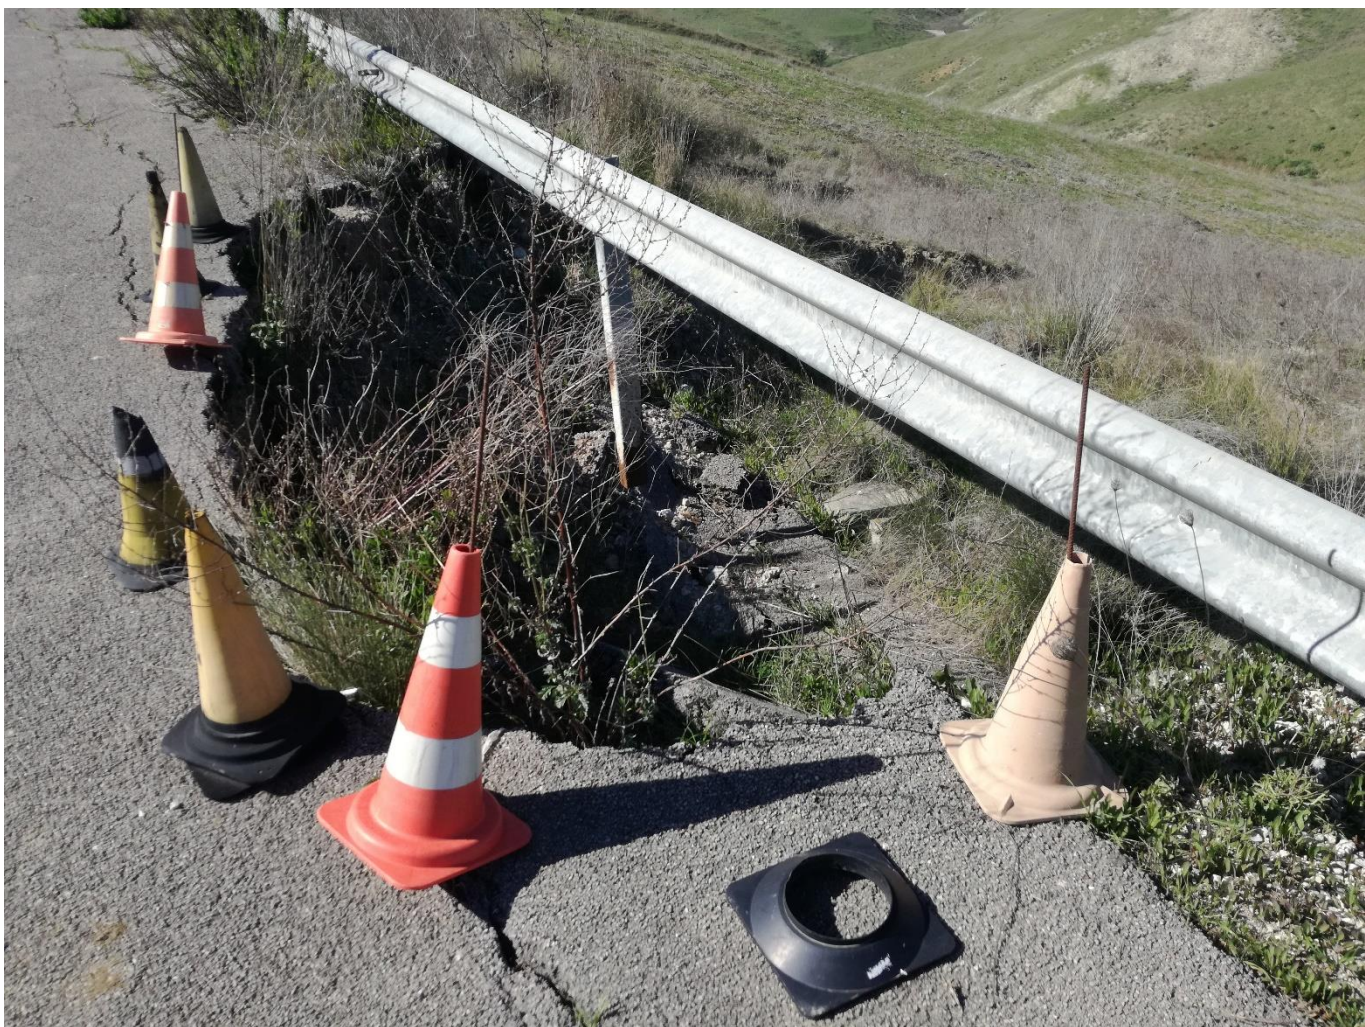
Lo stato di conservazione della pavimentazione in conglomerato bituminoso è pessimo: sono presenti lesioni diffuse di tipo longitudinale che denotano inadeguatezza degli spessori del pacchetto, ma anche insufficienza portante degli strati di terreno di fondazione e sottofondazione.

*Fig. 20 – Fenomeni di smottamento del corpo stradale*

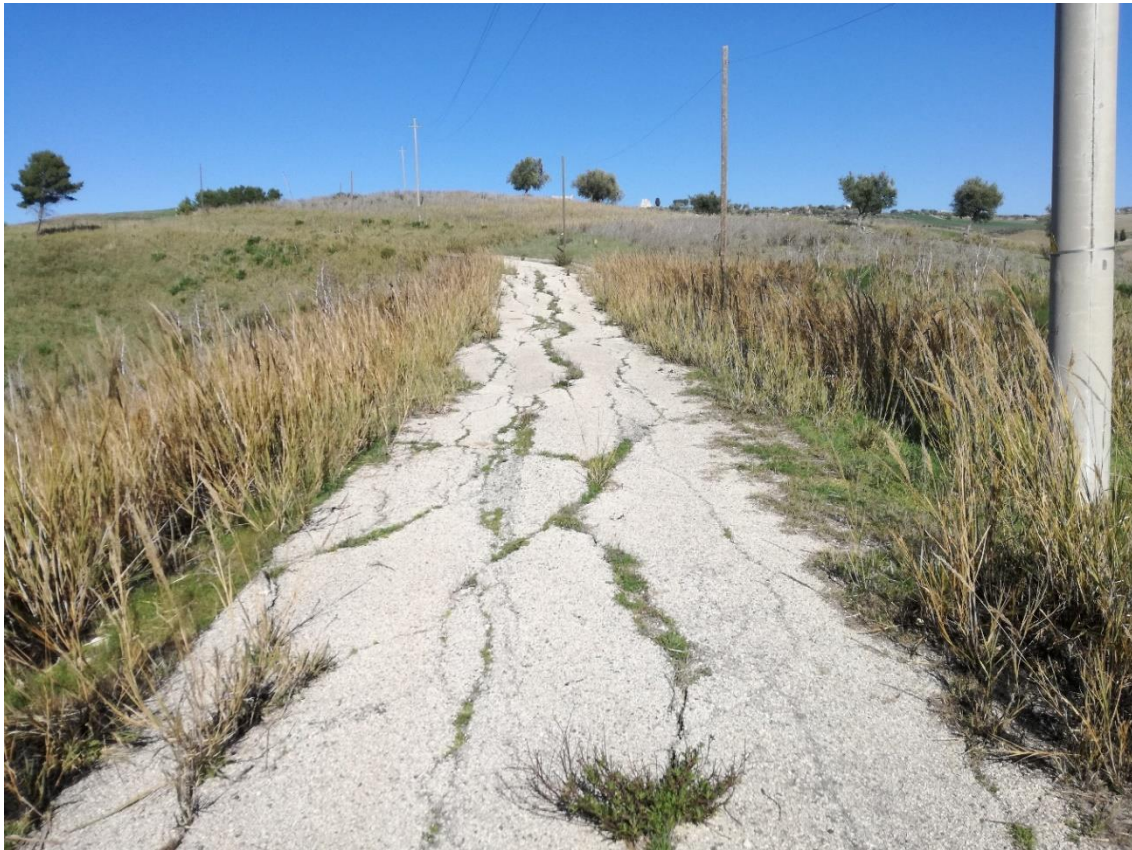
Sono inoltre frequenti smottamenti e frane del corpo stradale per la mancanza di adeguate opere di contenimento laterale.

*Fig. 21 – Particolare 2 lesioni longitudinali nel pacchetto stradale*

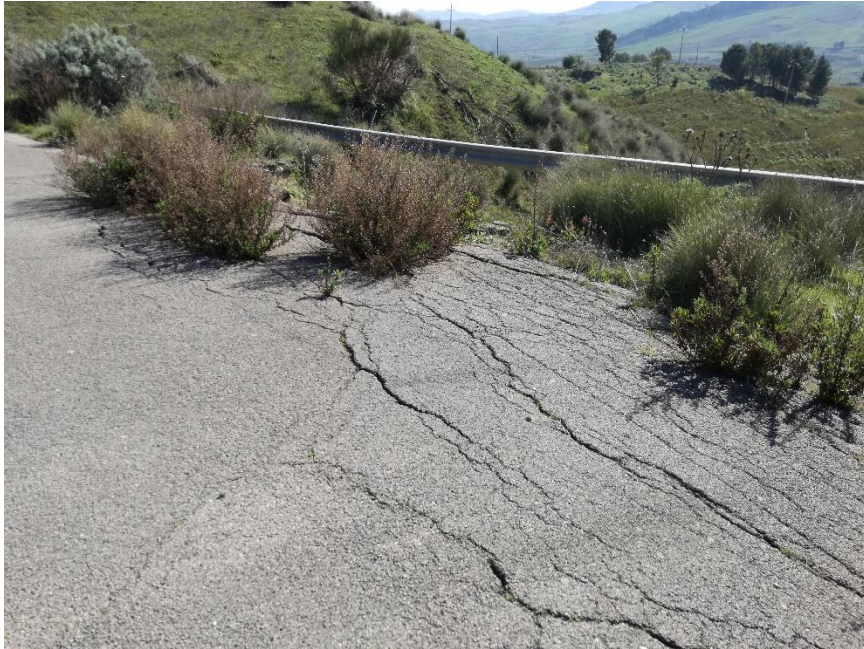
*Fig. 22 – Particolare 3 lesioni longitudinali nel pacchetto stradale*

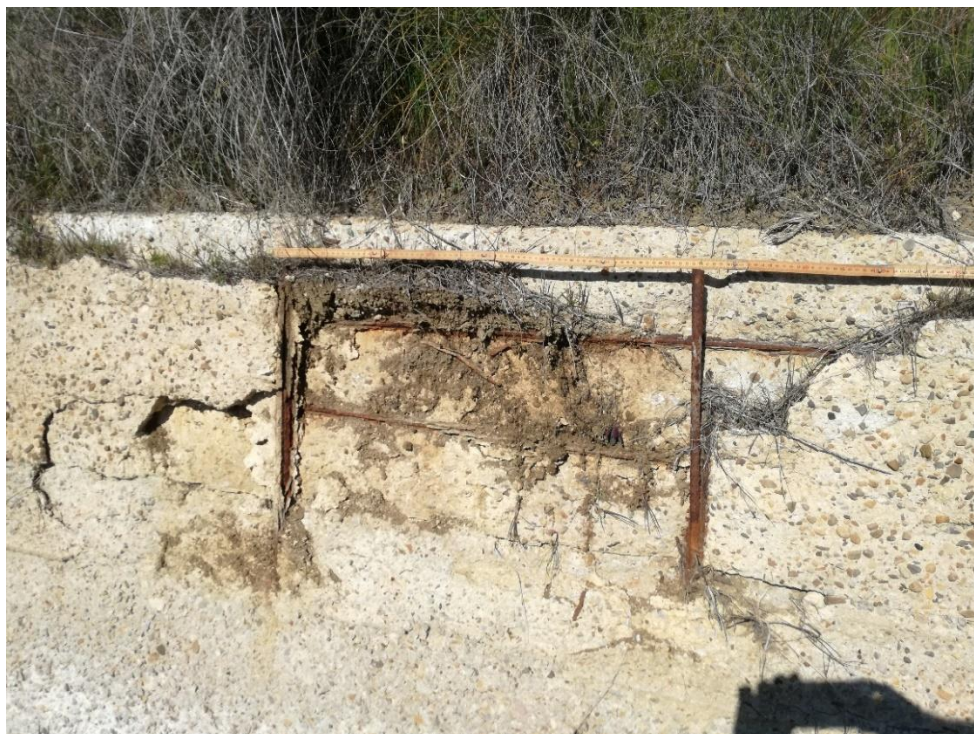
*Fig. 24 – Particolare distacco copriferro e ossidazione armature sui muri laterali*

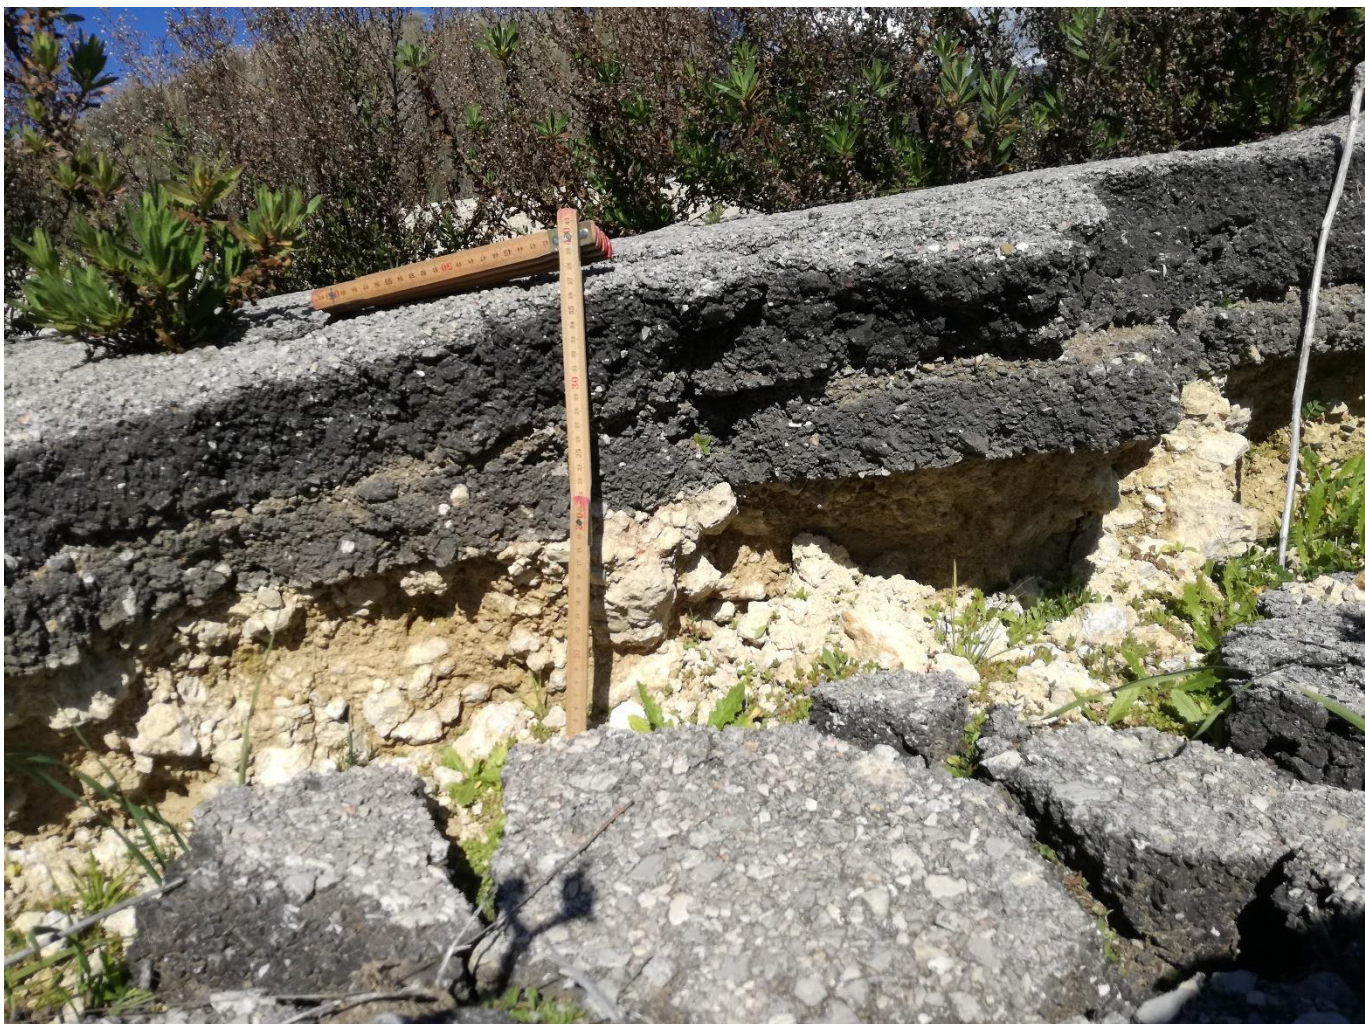
*Fig. 25 – Frana del corpo stradale con particolare strati neri della pavimentazione*

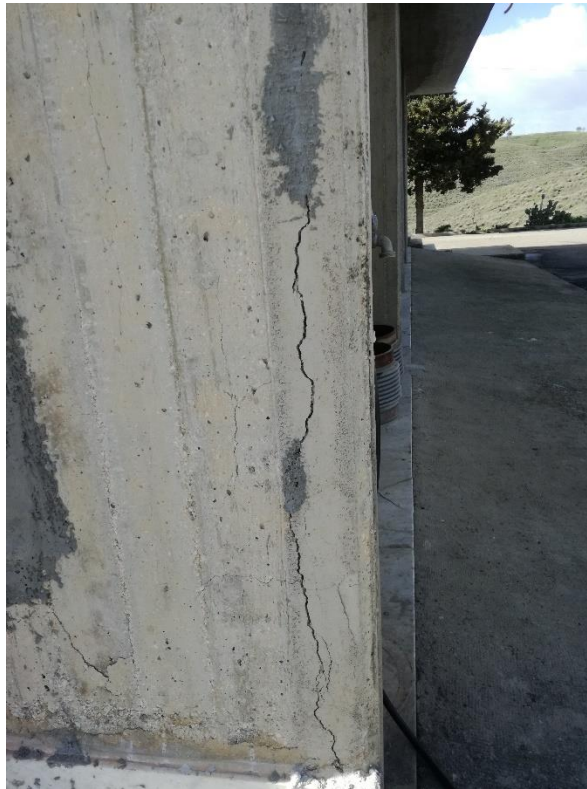
Non sono presenti intonaci esterni per cui nel corso del tempo le acque meteoriche hanno causato consistenti danneggiamenti al calcestruzzo.

di conservazione del calcestruzzo rimane mediocre, e permangono ancora piccole lesioni e varie tracce di umidità sia al piano terra che al primo piano.

*Fig. 29 – Particolare lesione passante su muro portante*

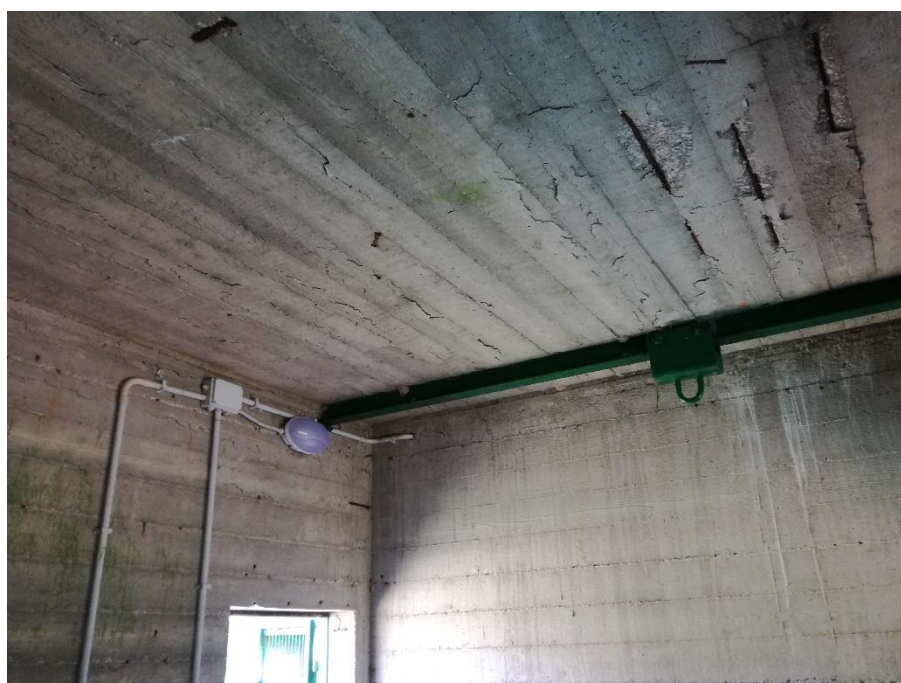
*Fig. 31 – Solaio di copertura - armature ossidate con particolare del gancio di sollevamento pompe acque cariche*

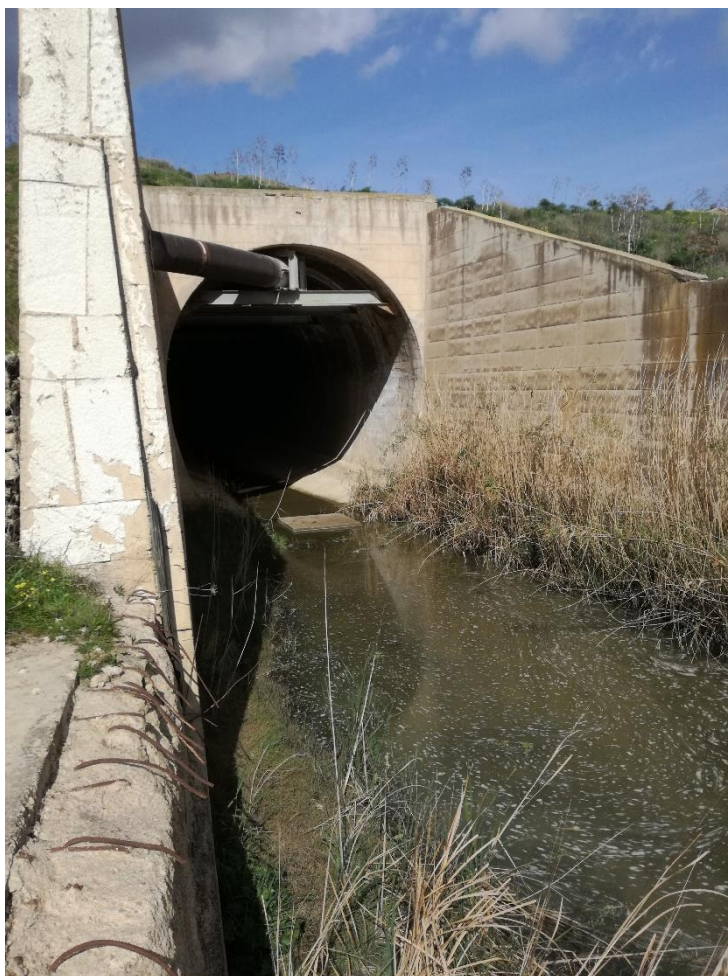
L'accessibilità alla sola galleria di destra è resa possibile, ma con difficoltà, attraverso un salto di circa 2,30 metri, venutosi a creare a seguito del crollo del muro esterno dx della Vasca, in corrispondenza del giunto strutturale, ad una distanza di 17,50m. dalla sezione di sbocco.

*Fig. 38 – Sbocco della Galleria di scarico di fondo nella vasca di dissipazione, con particolare crollo parziale del muro di parete destra della Vasca.*

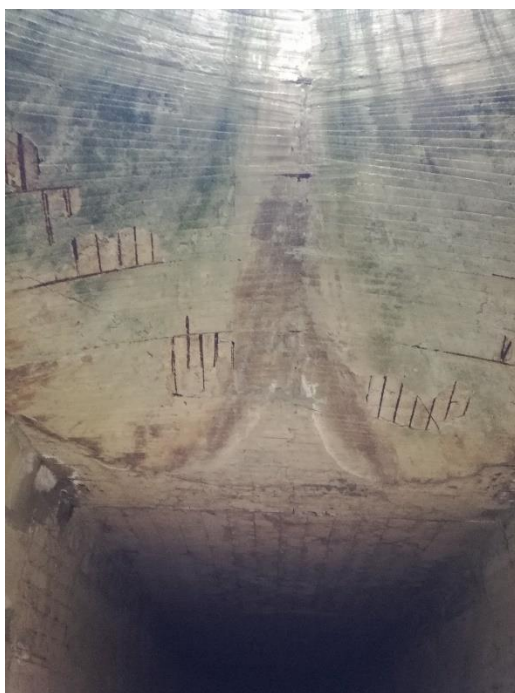
*Fig. 43 –Particolare distacco dei copriferrì e ossidazione delle barre di armatura*

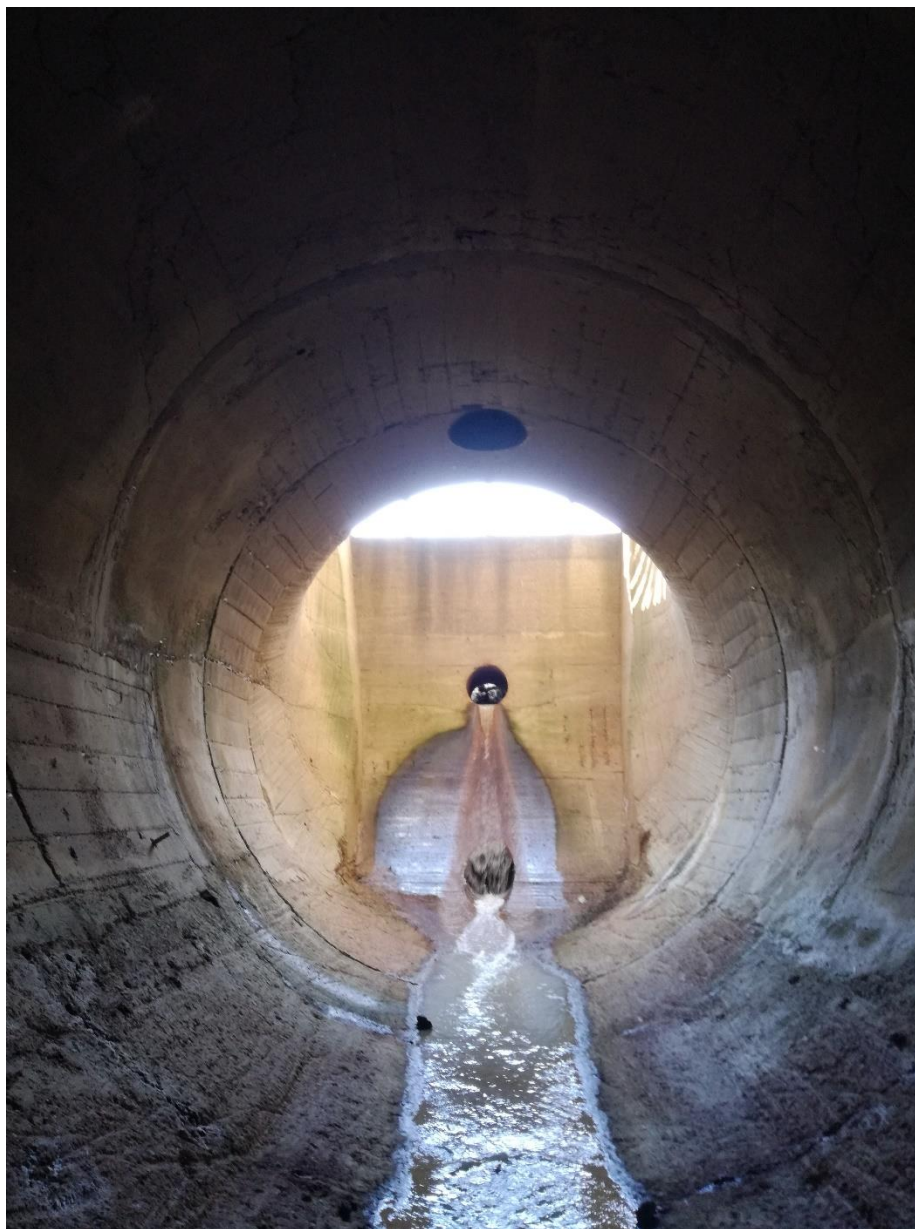
Oltrepassata la Torre di controllo si rilevano nell'alveo di scorrimento consistenti depositi di materiali fangosi e si giunge alla Torre di presa.

*Fig. 47 – Fine galleria presso la Torre di presa e scarico con particolare tubi di scarico e in alto foro per il passaggio del tubo acquedotto*

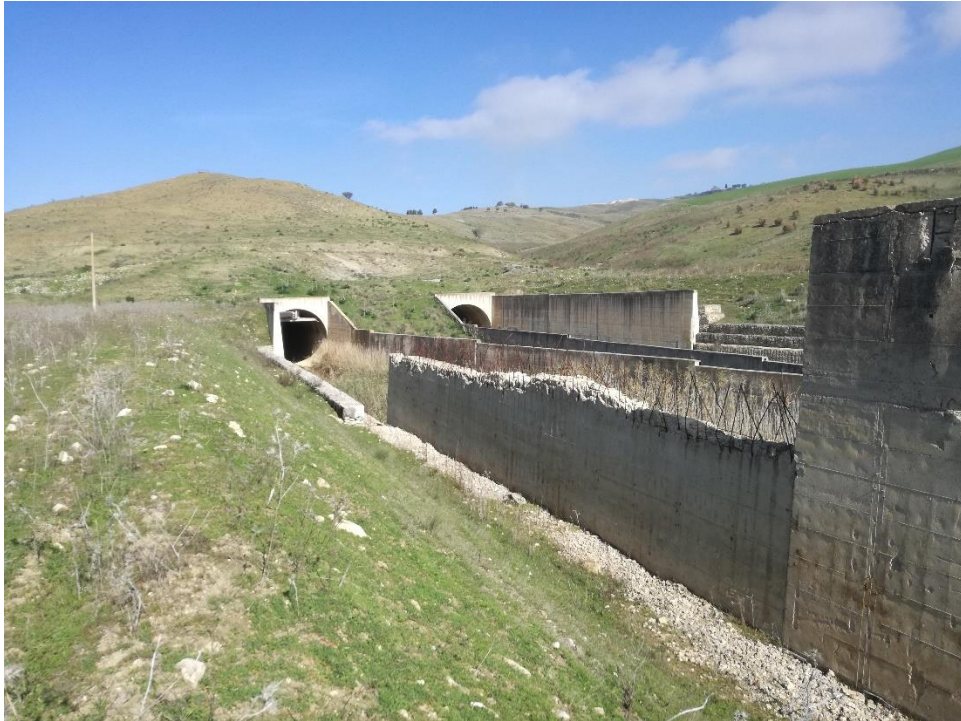
Lo stato di conservazione del calcestruzzo è fatiscente, inoltre vi sono zone molto estese caratterizzate dalla perdita dei copriferri e quindi dall'ossidazione delle barre di armatura con notevoli riduzioni delle sezioni resistenti dell'acciaio.

*Fig. 51 – Crollo parziale del muro di contenimento di valle della vasca*

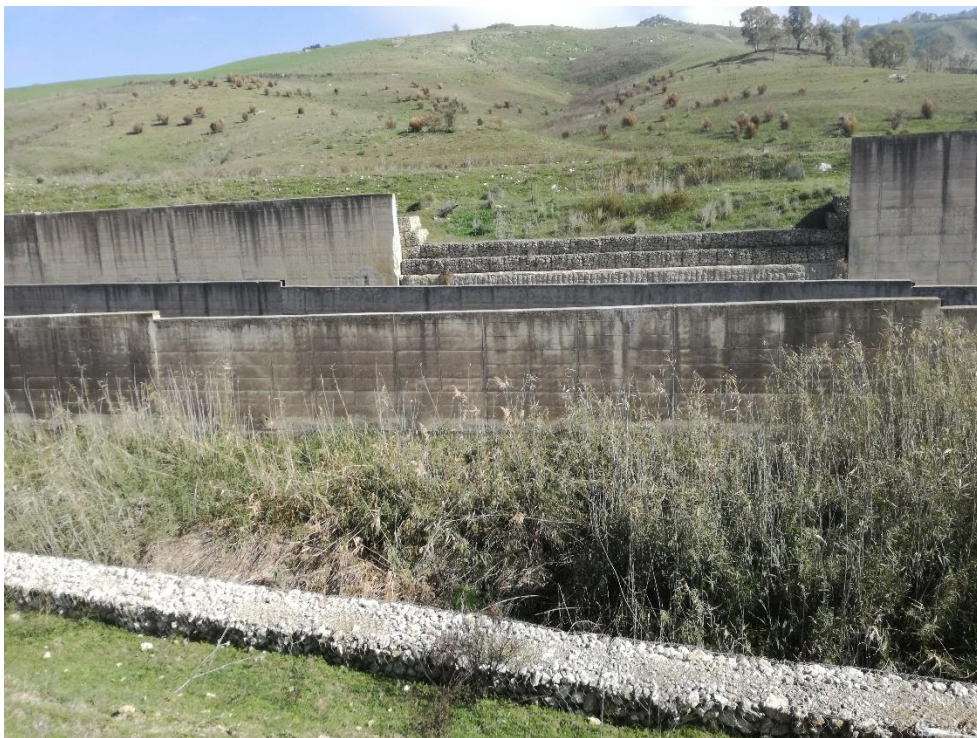
*Fig. 52 – Crollo parziale del muro di contenimento di monte della vasca*

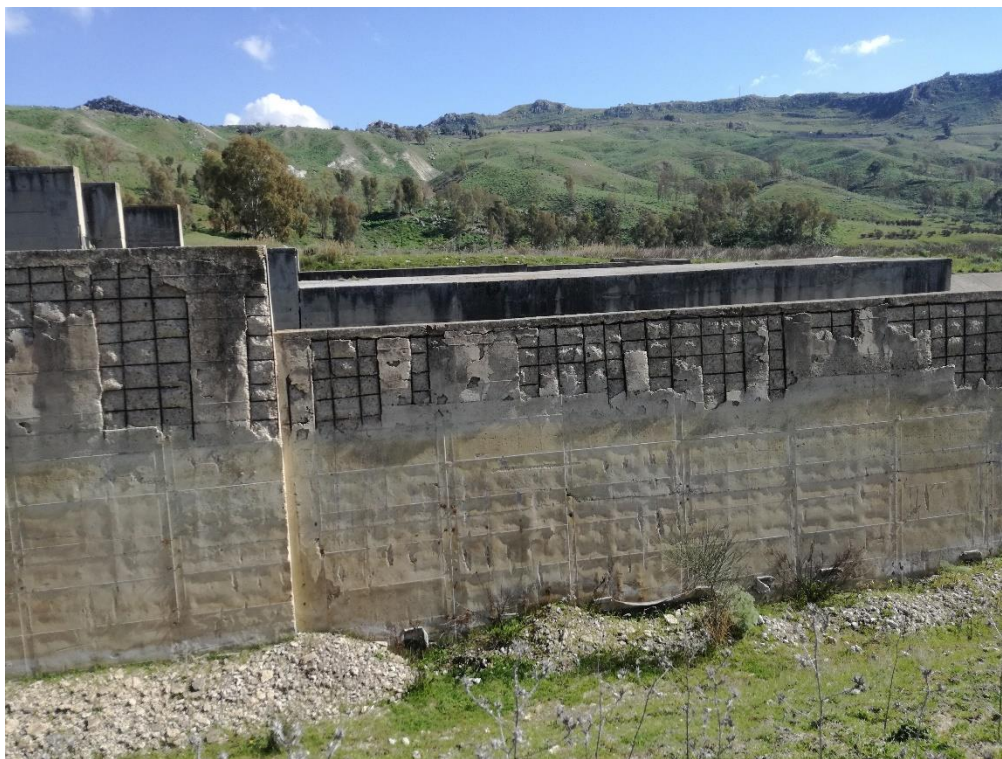
*Fig. 53 – Particolare di diffusi distacchi dei copriferrì con ossidazione delle armature*

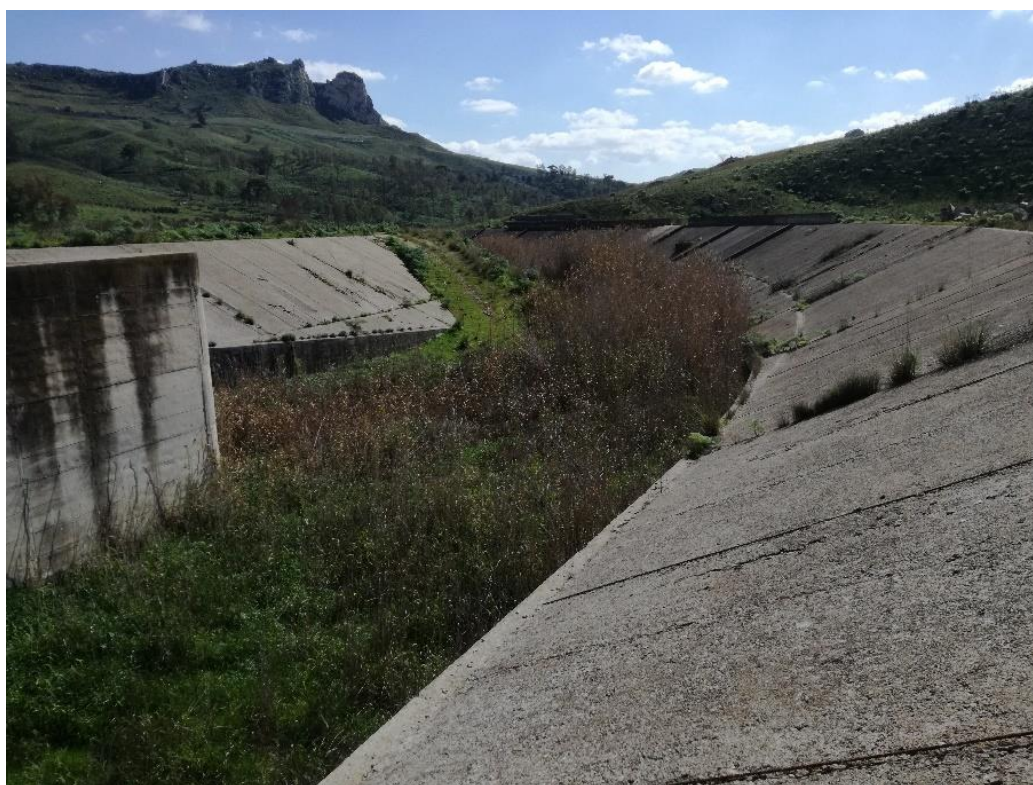
*Fig. 55 – Canale di restituzione –fenomeni di smottamenti di terreno in alveo*

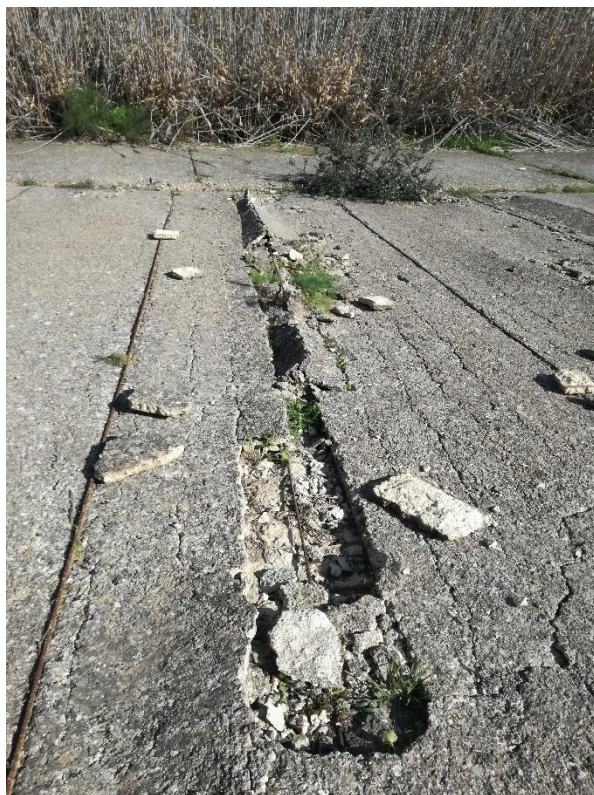
*Fig. 56 – Deterioramento calcestruzzo sulle sponde*

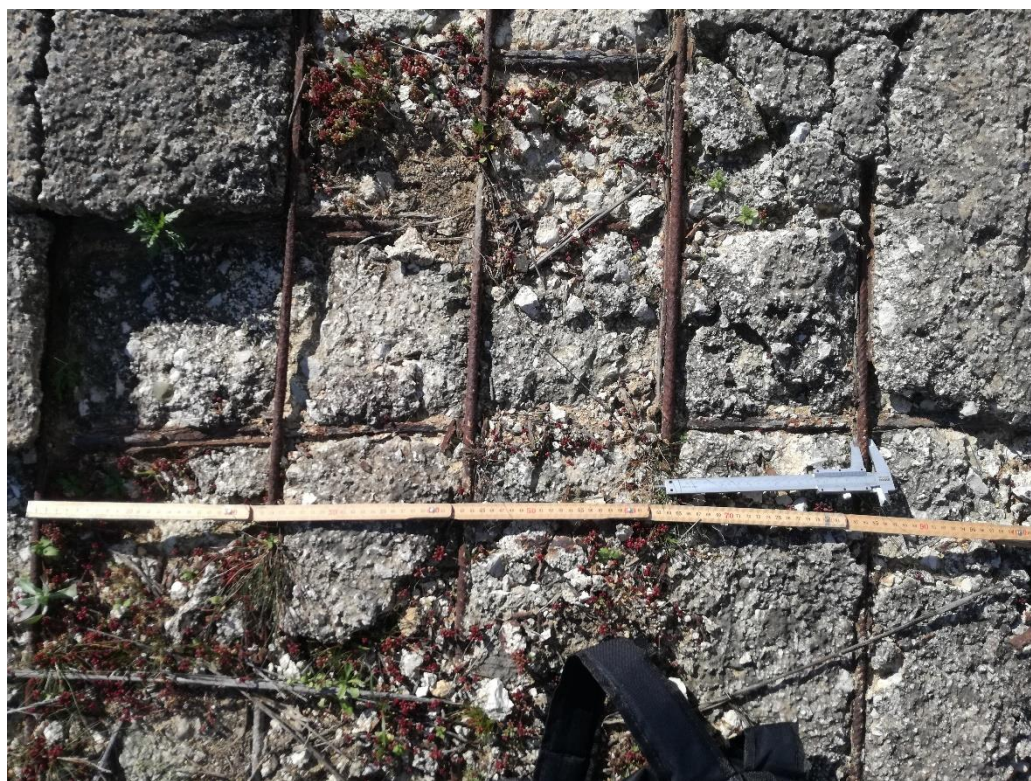
*Fig. 57 – Particolare armature ossidate*
