DIGA GIBBESI

TITOLO ELABORATO: RIVALUTAZIONE DELLA SICUREZZA SISMICA
DELLE OPERE ACCESSORIE

CASA DI GUARDIA

RELAZIONE DI CALCOLO STRUTTURALE E STUDIO DI FATTIBILITÀ
TECNICO-ECONOMICA DEGLI INTERVENTI D'ADEGUAMENTO

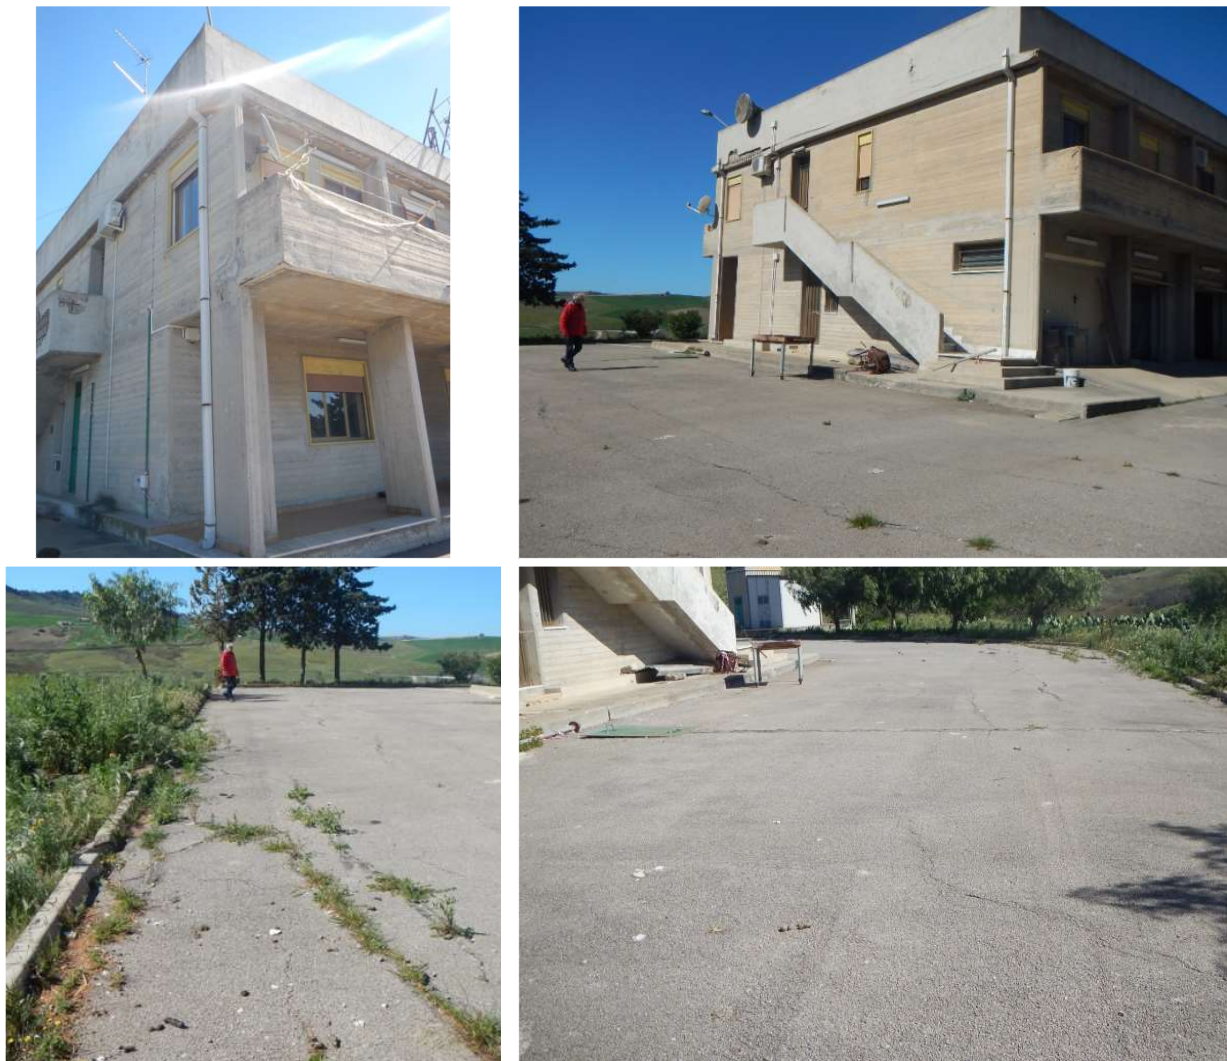
La casa di guardia è ubicata a monte del corpo diga lungo la collina in sinistra ed ha struttura in c.a.. Il piazzale intorno alla costruzione, realizzato con materiali di riporto di varia natura, presenta lesioni e avvallamenti sul lato Est e sul lato Sud dovuti, presumibilmente, ad un non idoneo costipamento del sottofondo ed alla presenza sul lato Est di

un sottostante pendio argilloso piuttosto acclive e privi di opere di regimazione idraulica.

Figura 4.15: Immagini della casa di guardia e del piazzale antistante

Fino a poco tempo fa i calcestruzzi della casa di guardia presentavano forti segni di degrado. Infatti, non essendo presente uno strato esterno di intonaco a protezione del c.a. (faccia a vista), il tempo e le acque meteoriche hanno portato ad un progressivo danneggiamento della struttura. Ciò si è manifestato con lo scalzamento dello strato di copriferro su ampie porzioni della struttura, soprattutto su scale, balconi e cordolo della copertura, e conseguente messa a nudo dei ferri d'armatura che si sono ossidati. Si vedano, a titolo di esempio, le Figure 4.15 e 4.16.

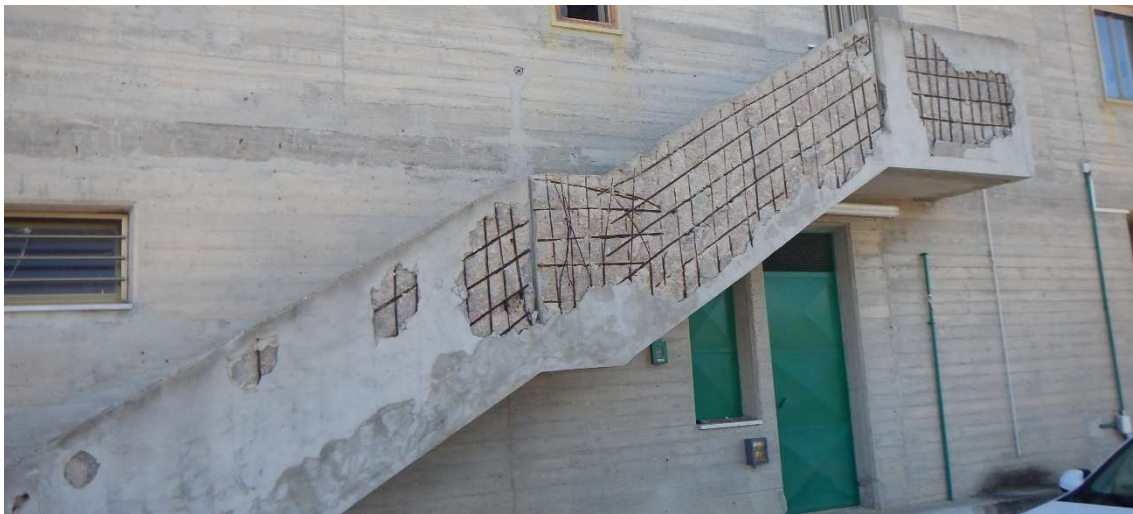
Figura 4.16: Casa di guardia – Distaccamento del copriferro sul parapetto della scala esterna

L'immobile recentemente è stato oggetto di lavori di manutenzione che hanno riguardato principalmente il ripristino dei copriferri dei balconi, delle scale, del muretto di copertura, parti isolate dei muri e l'impermeabilizzazione del solaio di copertura. Si vedano le Figure 4.17 e 4.18 per osservare la struttura dopo i lavori di manutenzione. Tuttavia, lo stato di conservazione del calcestruzzo rimane mediocre e permangono ancora piccole lesioni e varie tracce di umidità sia al piano terra che al primo piano.

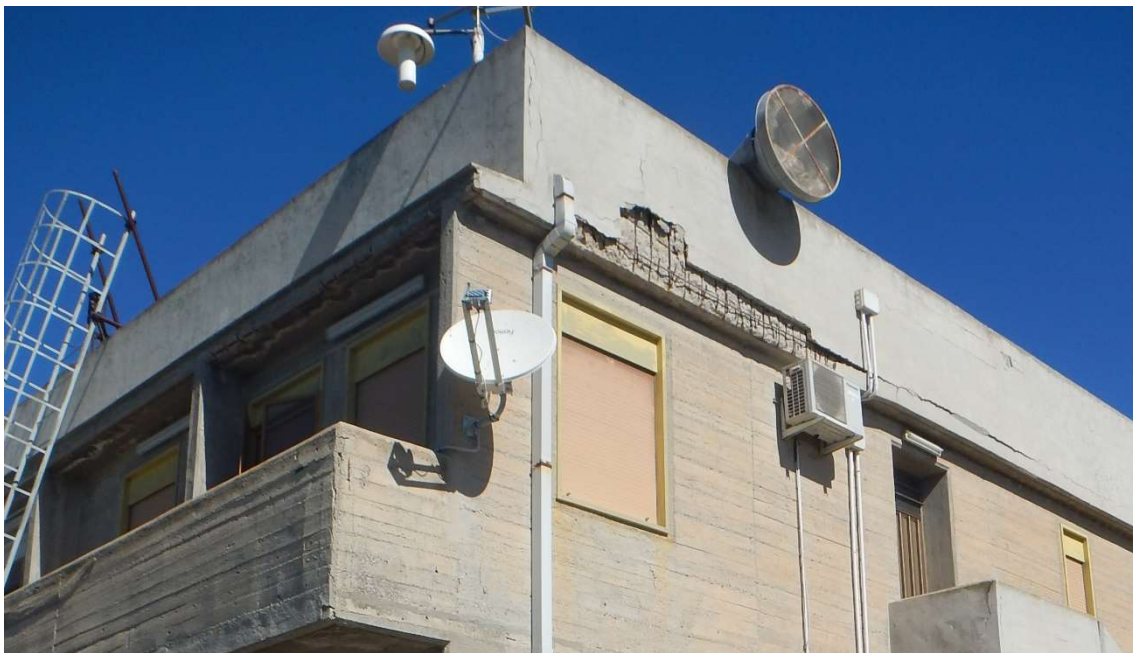
Figura 4.17: Casa di guardia – Distaccamento del copriferro sul cordolo della copertura

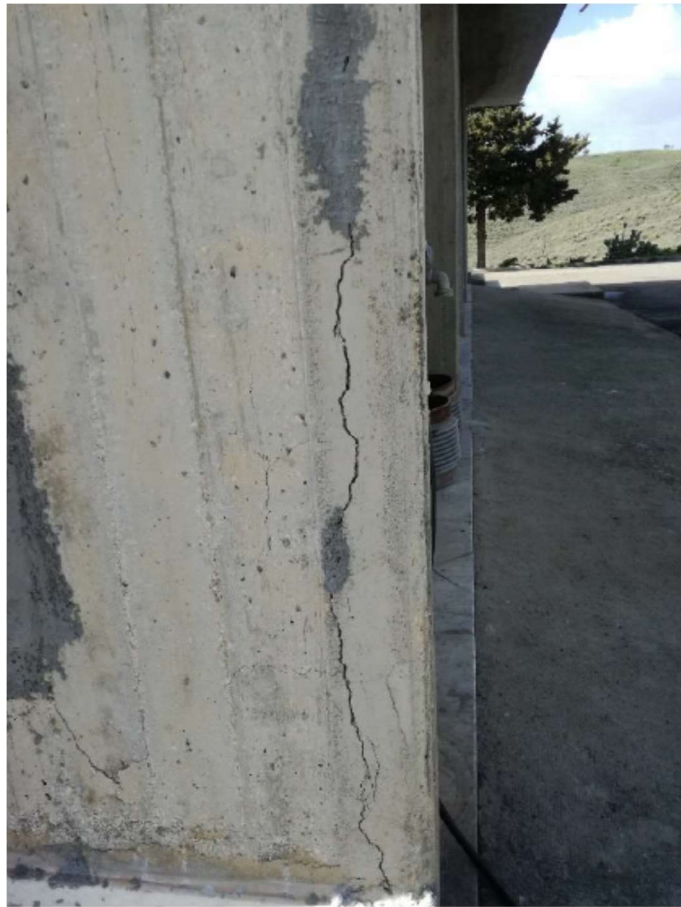
Figura 4.18: Casa di guardia – Particolare di una lesione passante su muro portante

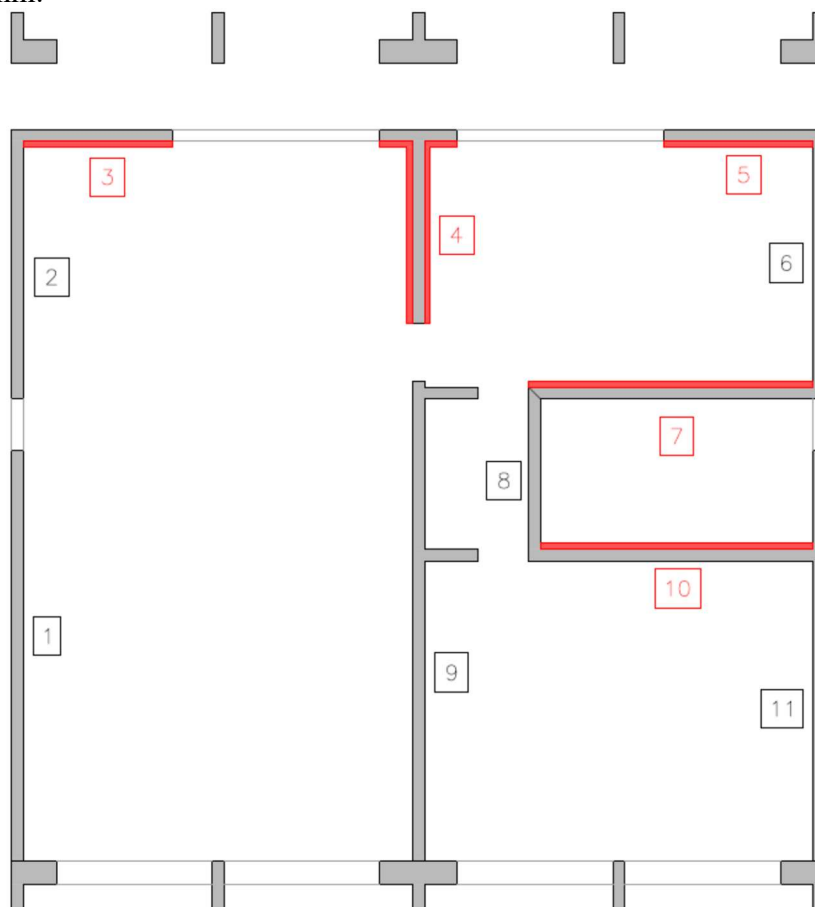
Dalle verifiche svolte sulla struttura della casa di guardia risultano alcune carenze, dal punto di vista sismico, su alcune pareti verticali della struttura. Inoltre, dai sopralluoghi effettuali, è emerso che alcune parti della struttura mostrano evidenti segni di degrado che devono essere risolti.

Figura 12.1: Pianta della casa di guardia con indicazione delle pareti verticali da ingrossare

- Ringrosso delle pareti indicate in rosso in Figura 12.1. In particolare, si dovrà aumentare lo spessore di tali pareti con 10 cm di c.a. inghisato alla struttura esistente.
- Rifacimento dello strato di copriferro su tutte le parti della struttura in cui esso risulta ammalorato o distaccato. Si dovrà prevedere la sostituzione delle barre d'armature corrose nei punti in cui il copriferro è saltato. Questo intervento è da considerare di manutenzione straordinaria della struttura per garantirle una vita nominale ulteriore di 50 anni.
