Progetto esecutivo  
Adeguamento degli impianti elettrici a servizio  
delle infrastrutture gestite dal DRAR.  
Lotto 2: Dighe Olivo, Sciaгуana, Nicoletti,  
Ponte Barca e Santa Rosalia  
CUP: G98H18000100001 – CIG: 78632184C4

Stato di fatto

Relazione tecnico descrittiva e  
documentazione fotografica

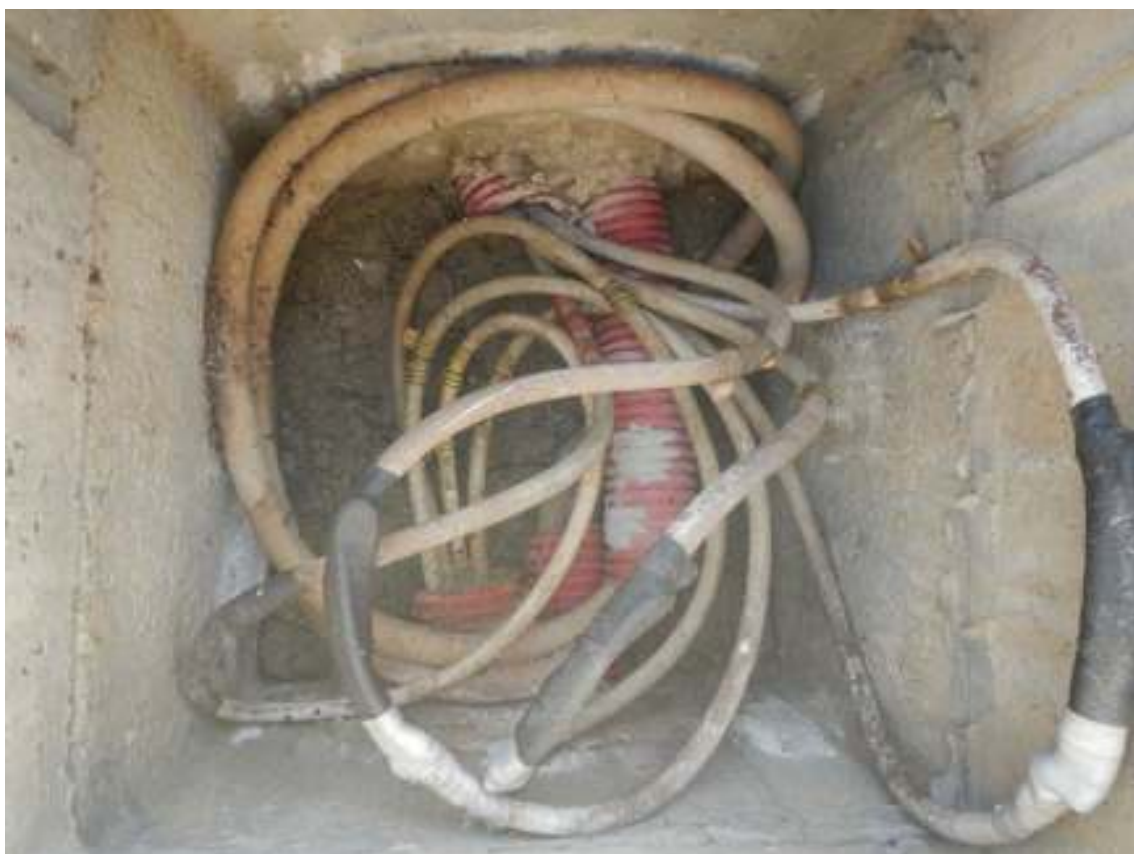
Foto n.1

Particolare derivazione impianto illuminazione esterna

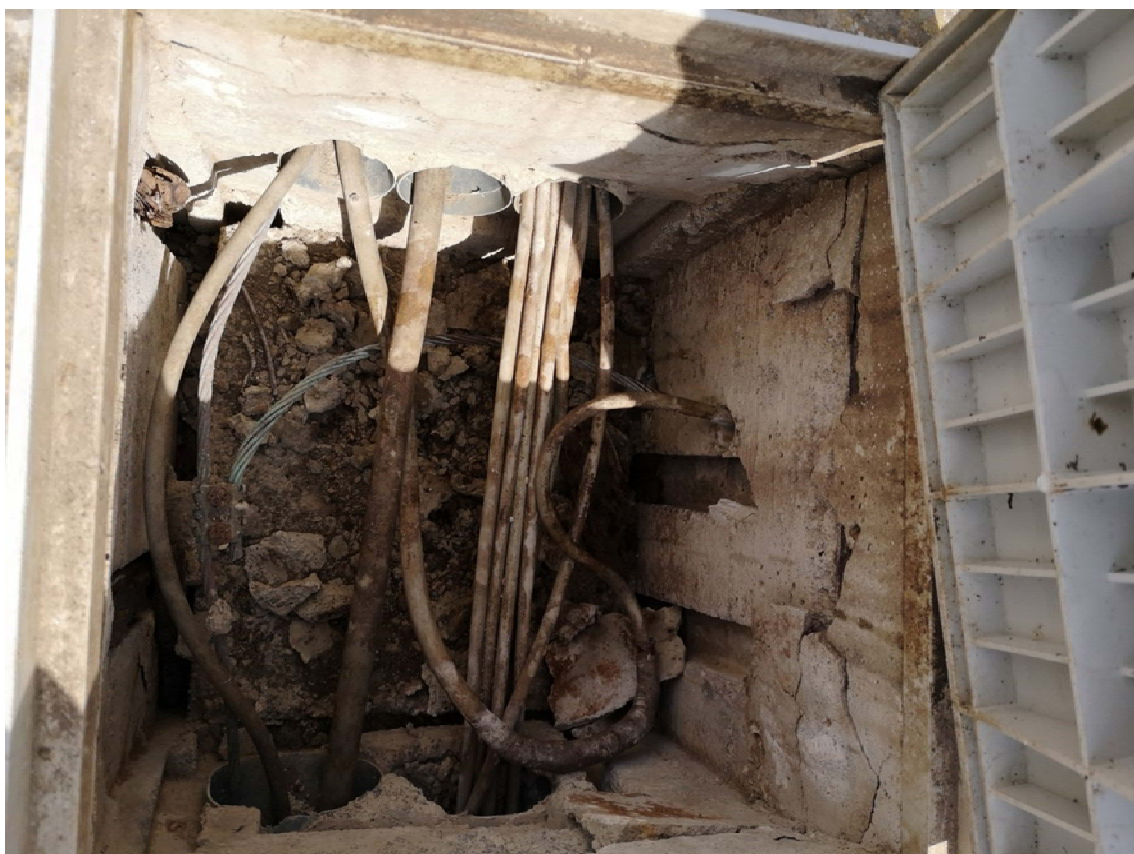
Foto n.2

Particolare pozzetto di distribuzione principale

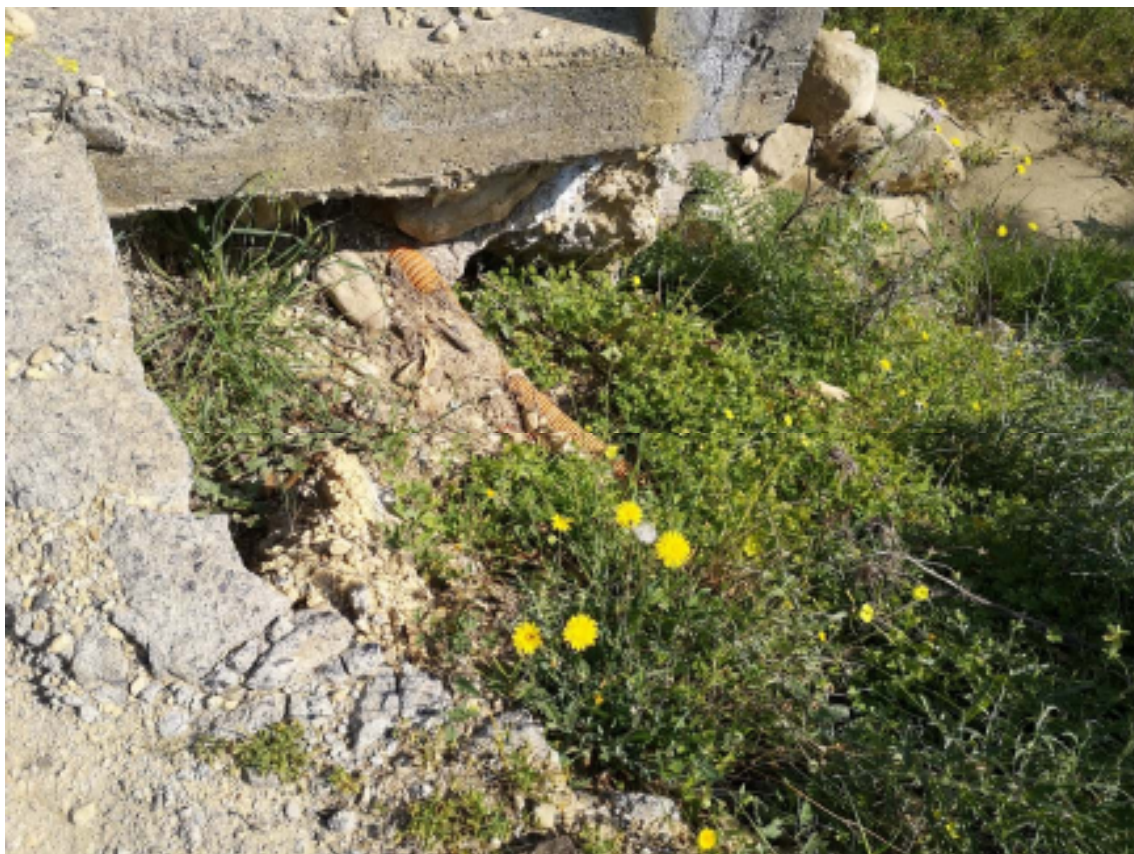
Foto n.4

Particolare tubazione affiorante danneggiata

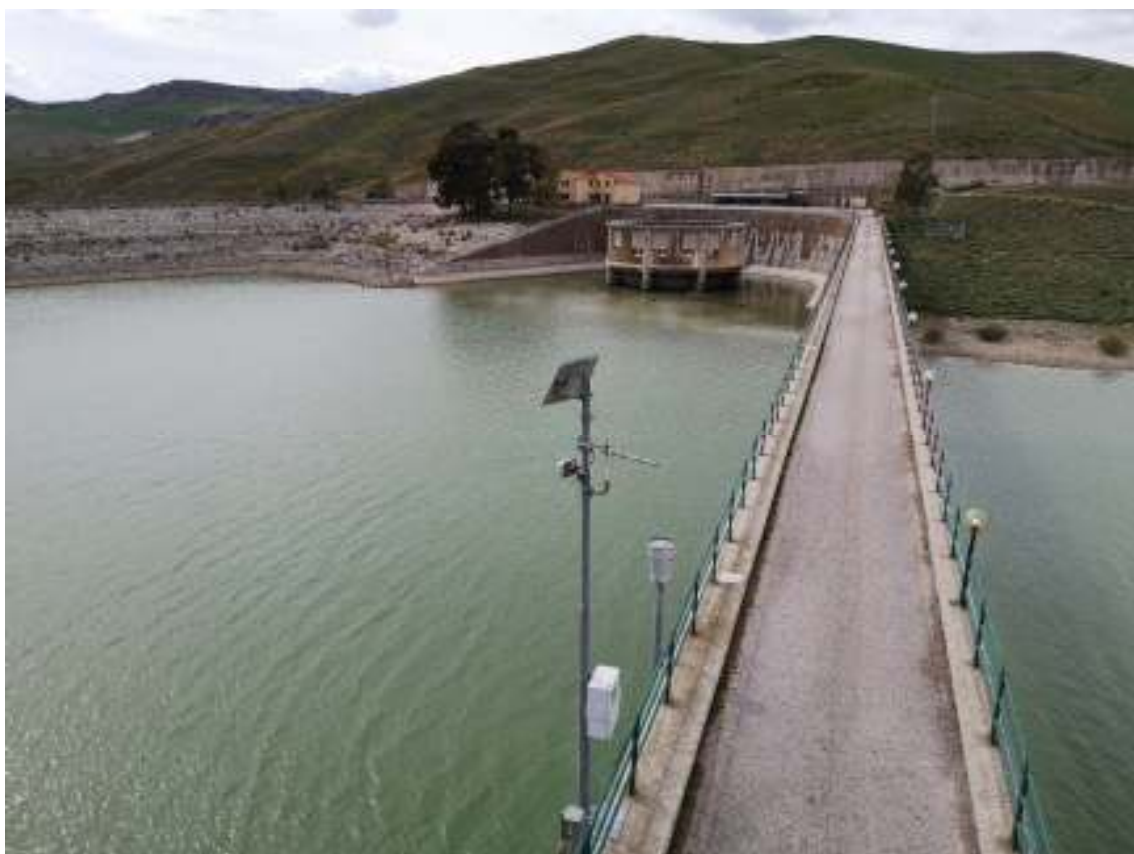
Foto n.6  
Panoramica passerella torre di presa

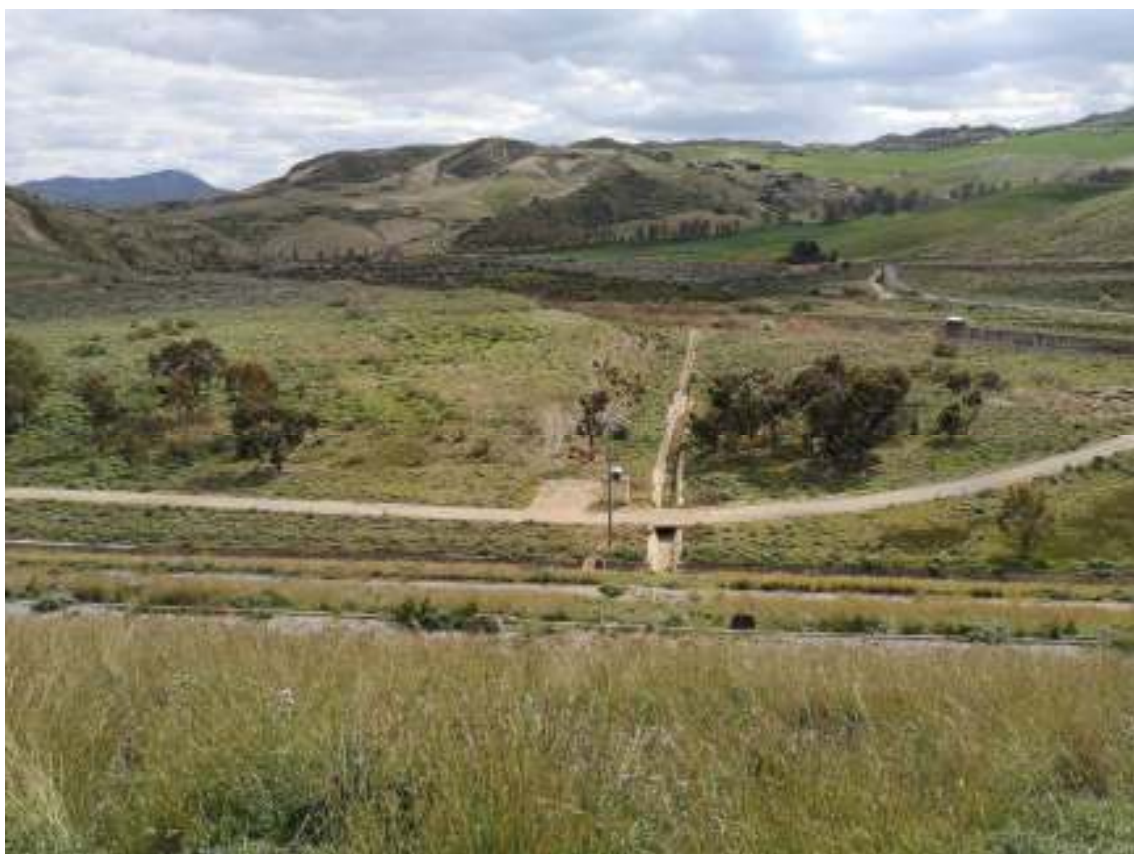
Foto n.8  
Particolare torre faro totalmente spenta

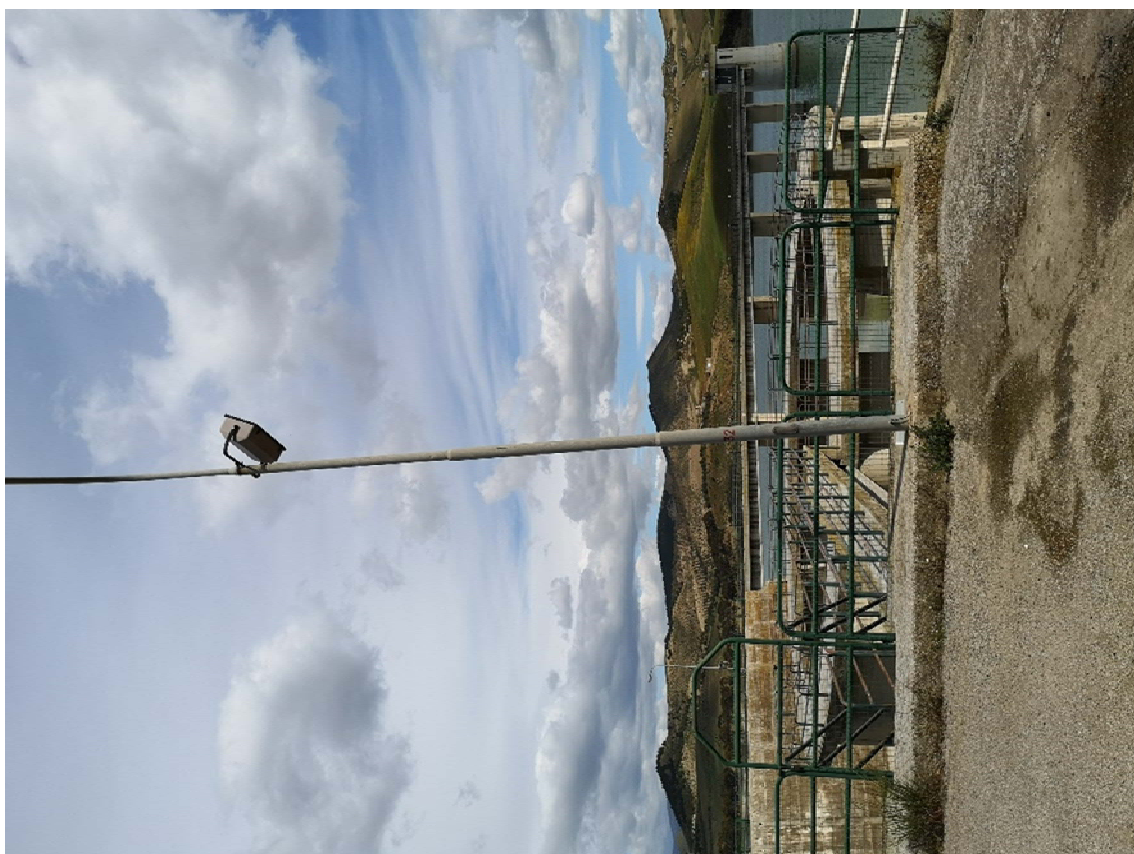
Foto n.10  
Particolare palo storto

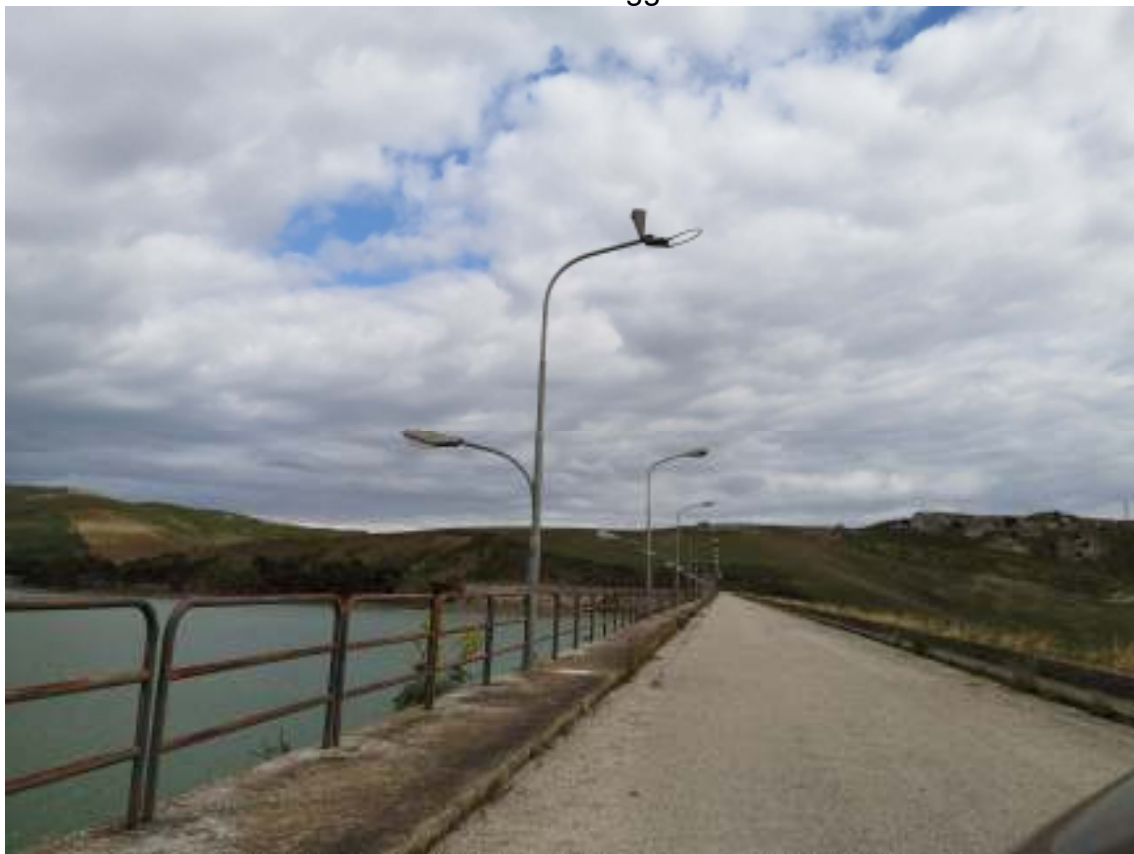
Foto n.11

Particolare armatura danneggiata coronamento

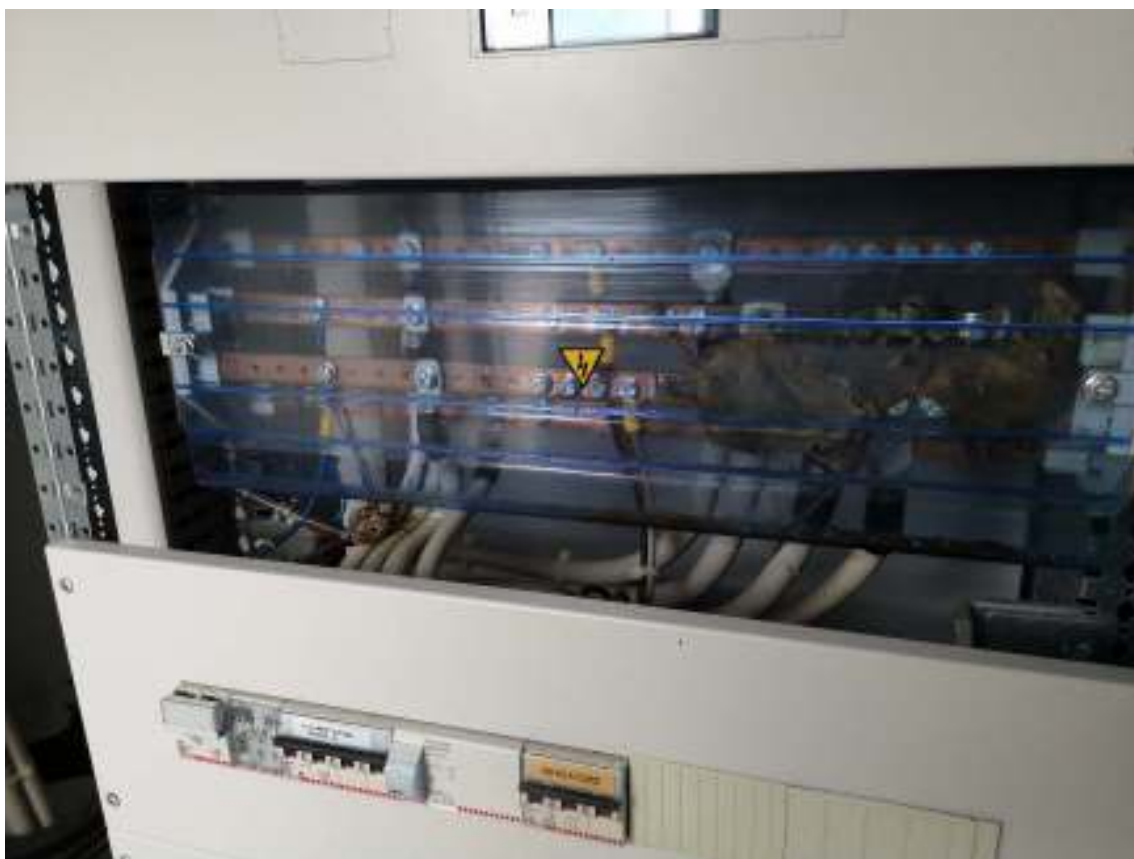
Foto n.14

Particolare roditori folgorati all'interno del quadro elettrico generale

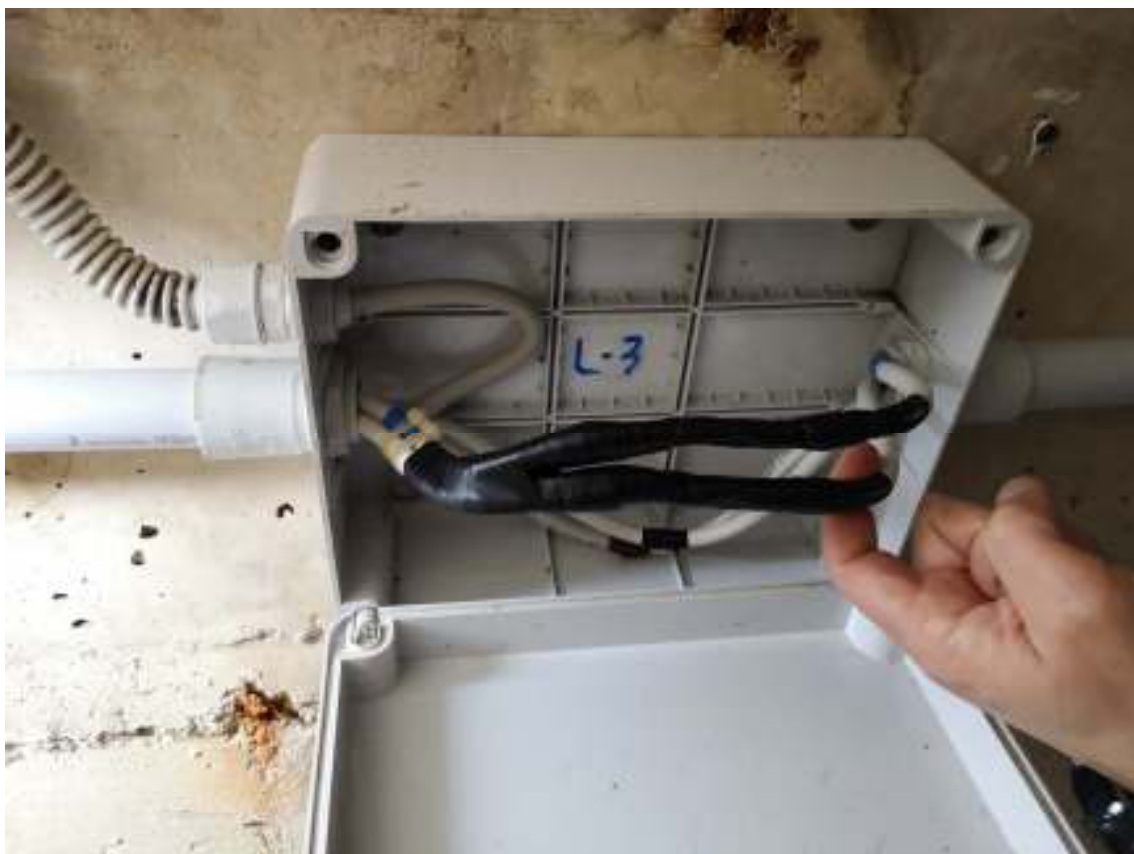
Foto n.23

Particolare derivazione corpi illuminanti cunicoli drenaggi

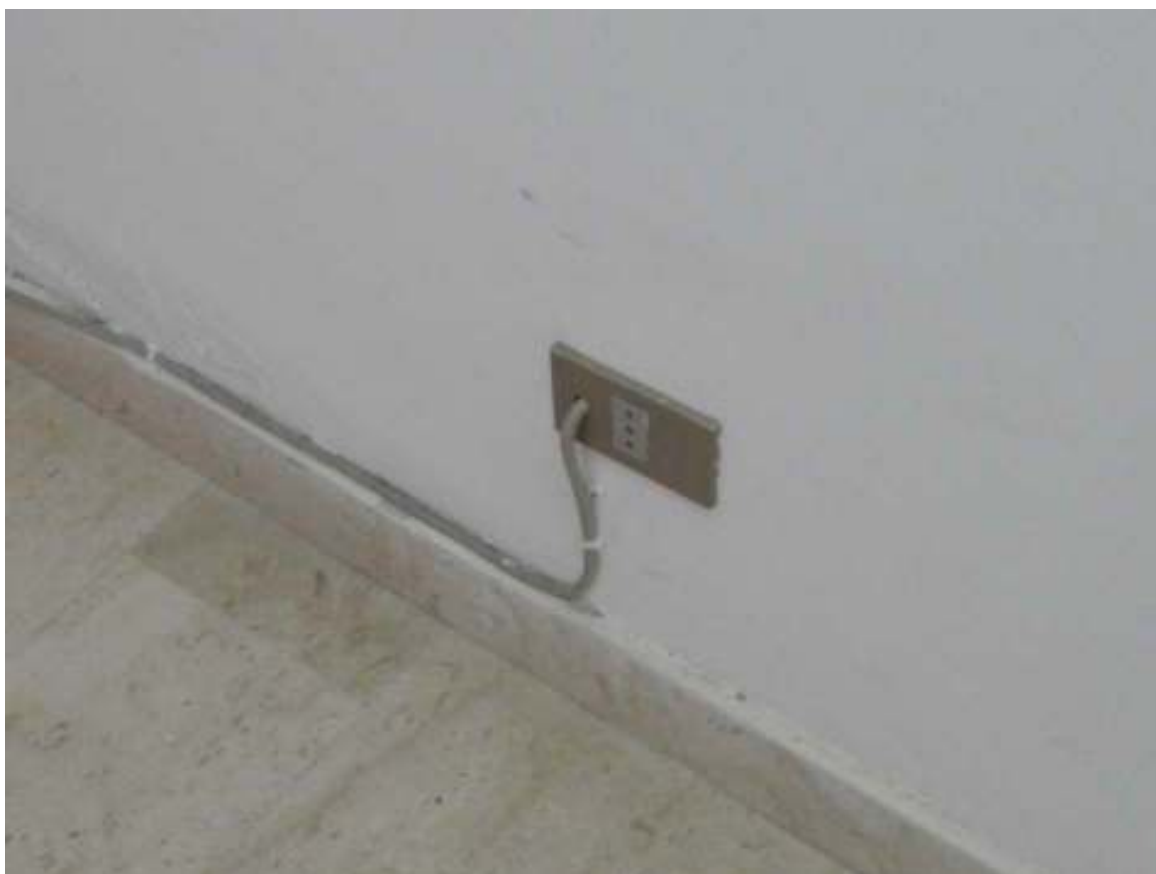
Foto n.56

Presa con telaio metallico con cavo derivato

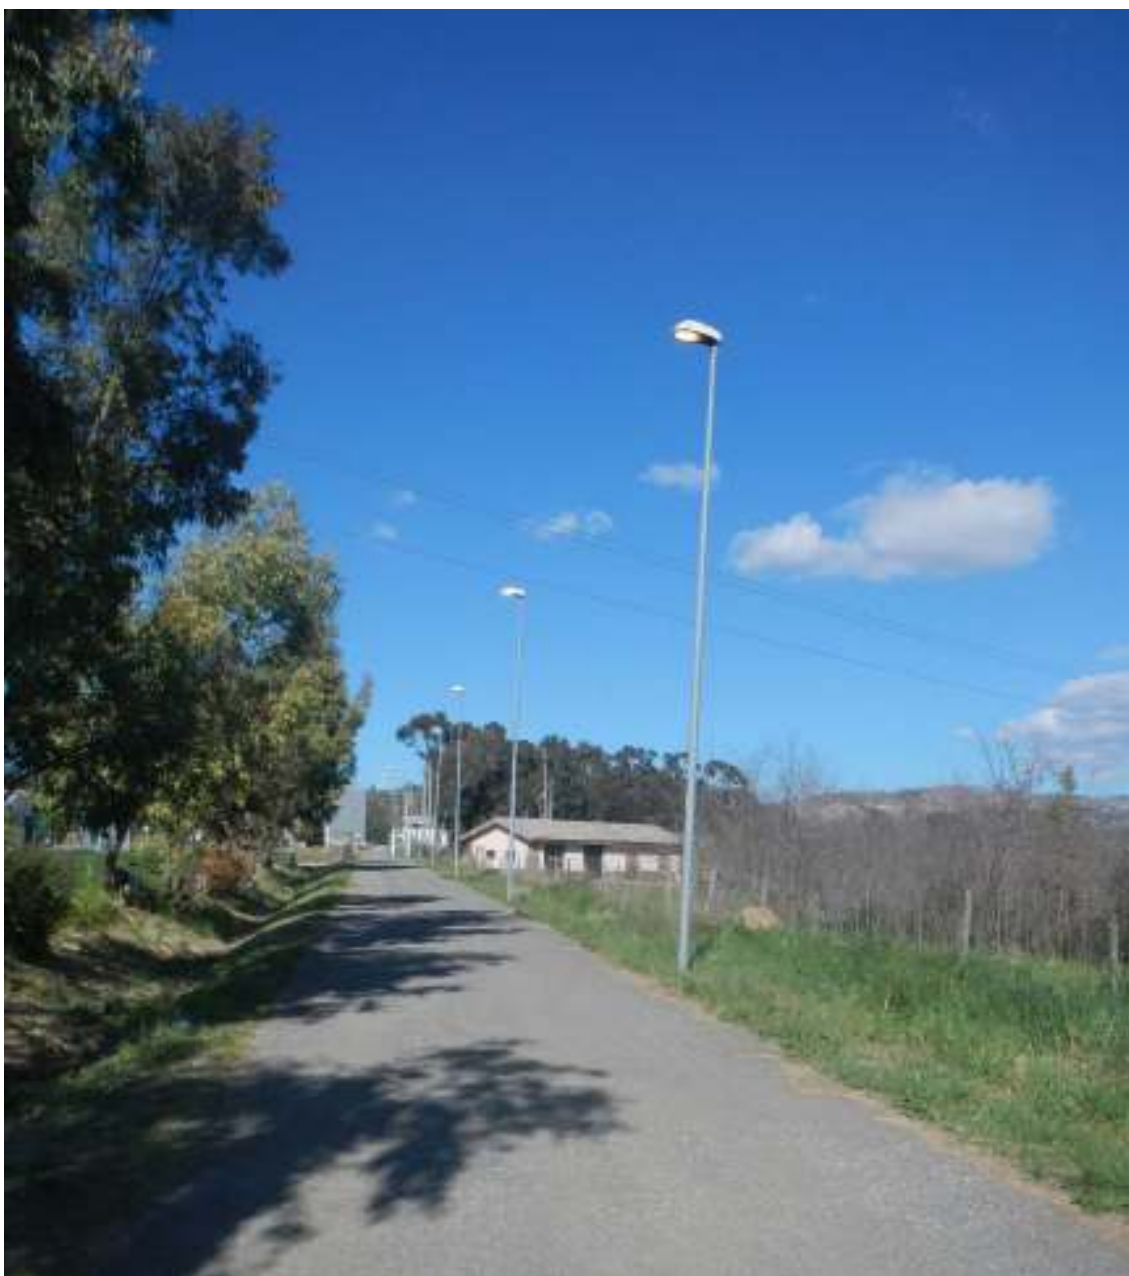
Foto n.6  
Pali storti nella strada di accesso

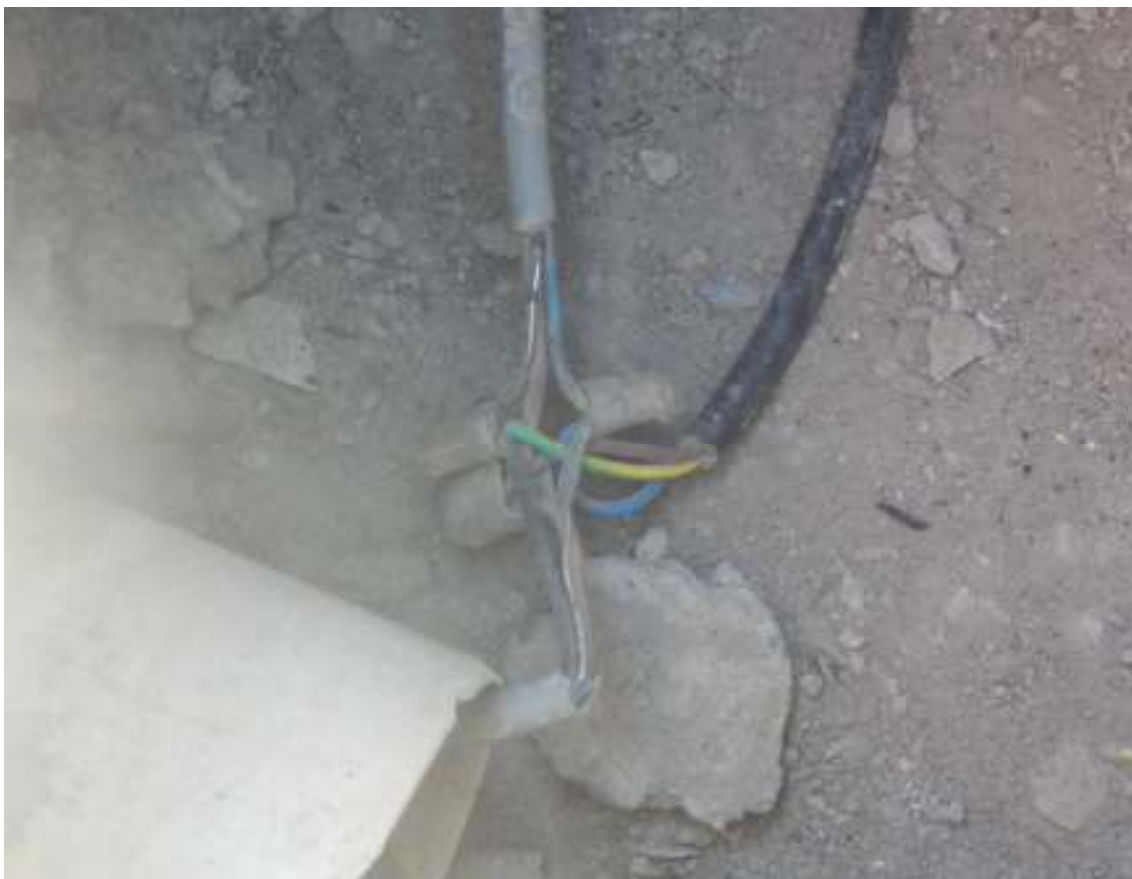
Foto n.11

Particolare derivazione impianto illuminazione esterna

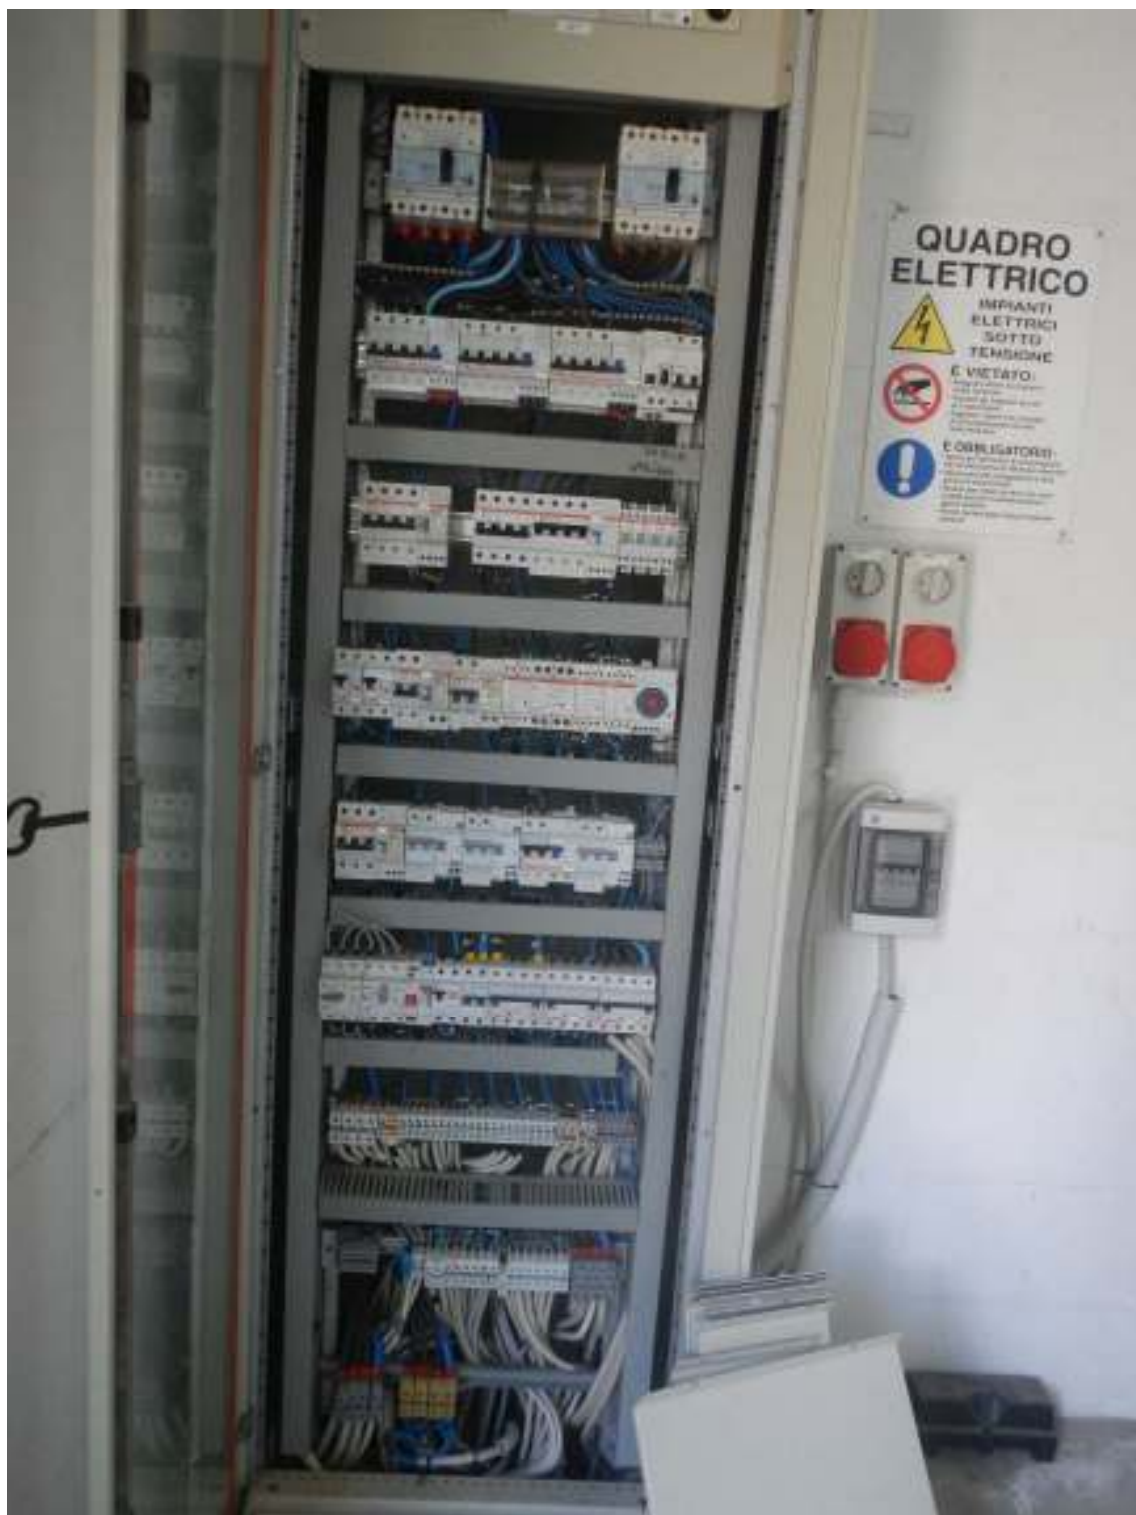
Foto n.24

Particolare cablaggio interno Quadro generale

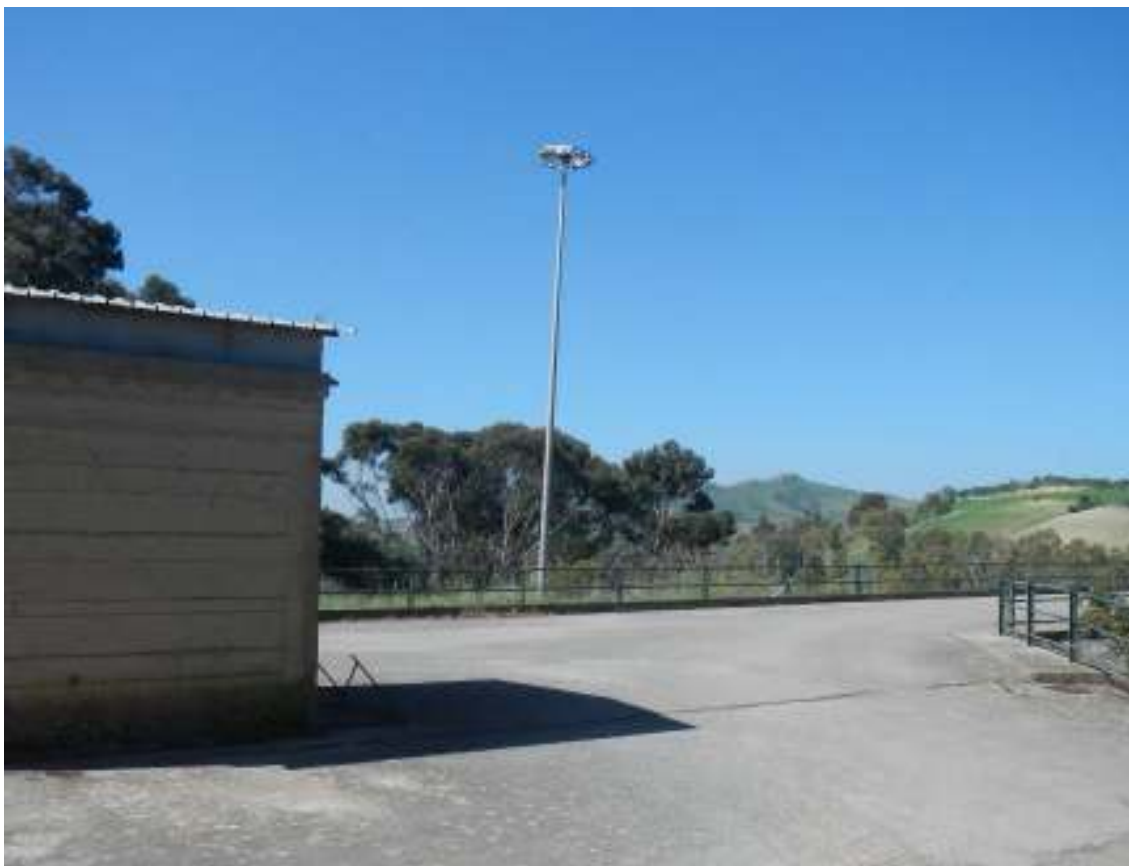
Foto n.9  
Particolare torre faro storta

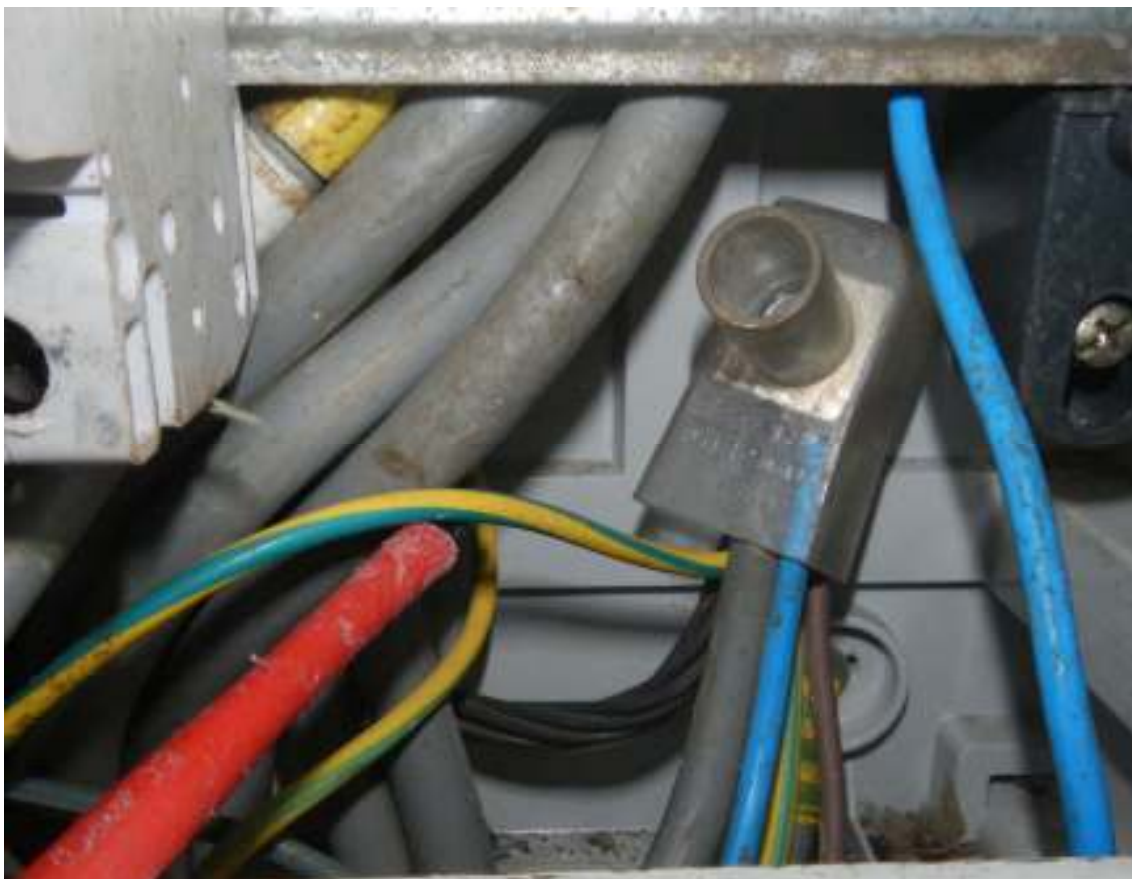
Foto n.56

Particolare cablaggio interno quadro torre di presa

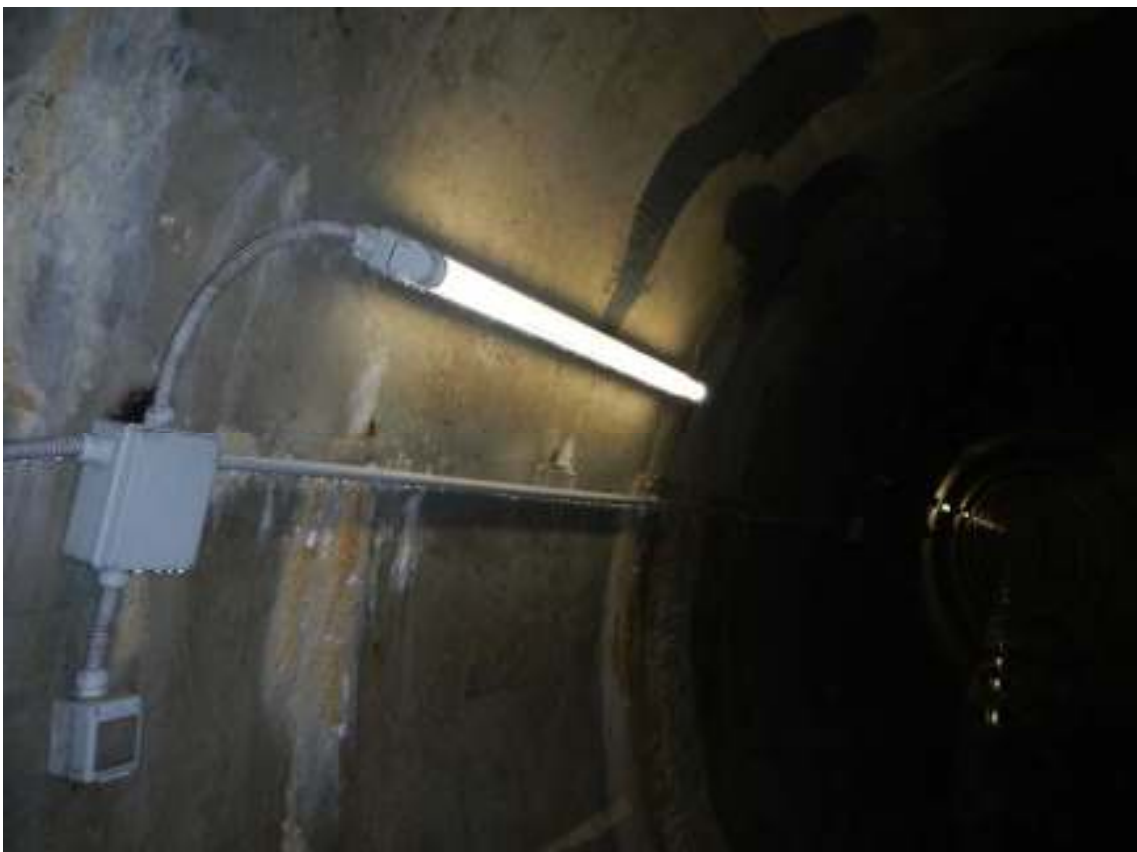
Foto n.26  
Particolare umidità su componenti illuminazione cunicoli drenaggi

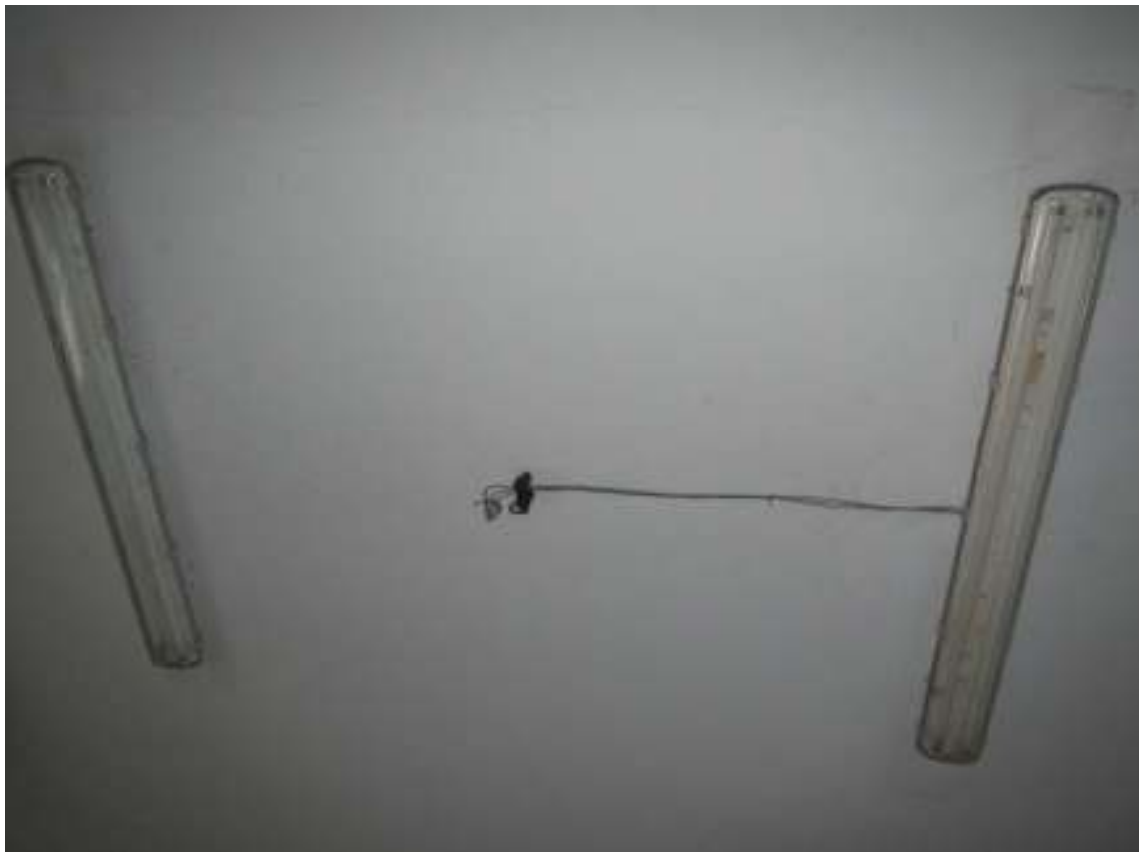
Foto n.43  
Derivazione corpi illuminanti a vista
