**LAVORI** di somma urgenza per l'eliminazione dello stato di pericolo derivante dallo scalzamento verificatosi nella pila n. 9 del viadotto sulla Intercomunale n. 27 "**Di Sant'Andrea**" a seguito degli eventi meteorologici del 15/05/2023 nei comuni di **Blufi e Petralia Soprana (PA)**. **CUP:G97H23000670002 CIG: 9931829491.**

**PERIZIA GIUSTIFICATIVA LAVORI**

**RELAZIONE PAESAGGISTICA**

**RELAZIONE PAESAGGISTICA SEMPLIFICATA**

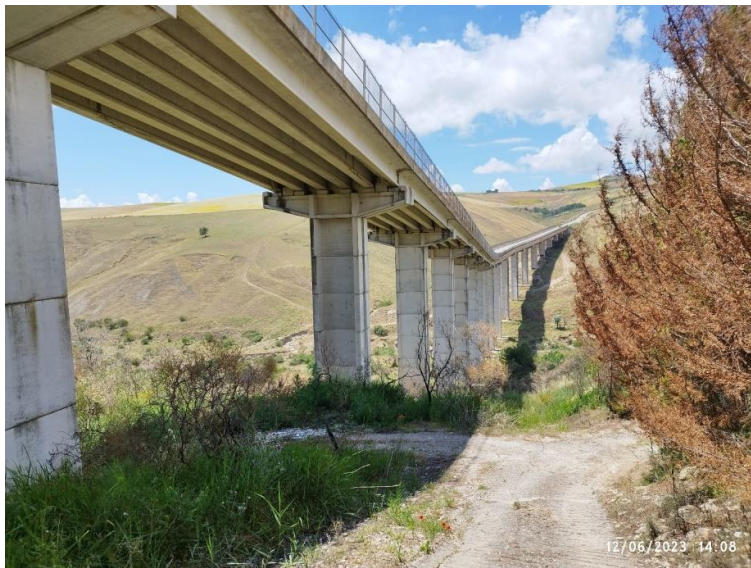
Foto n. 2 – Vista viadotto

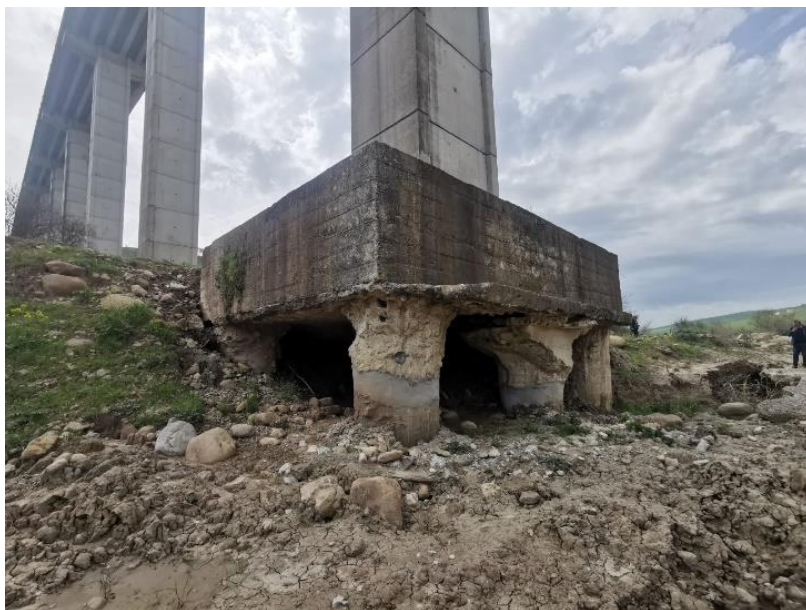
Foto n. 3 – Pila n.9

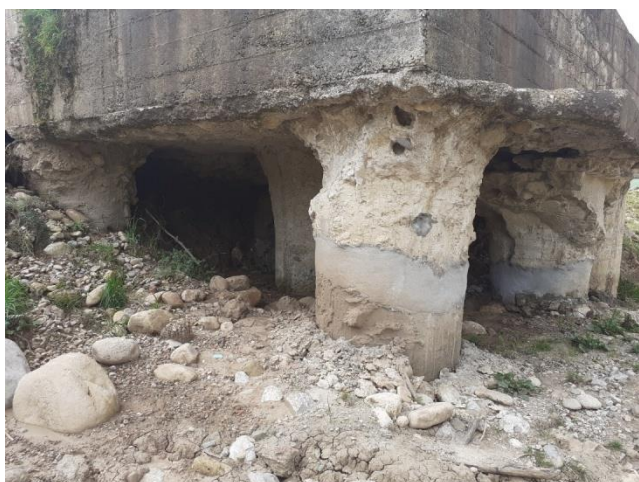
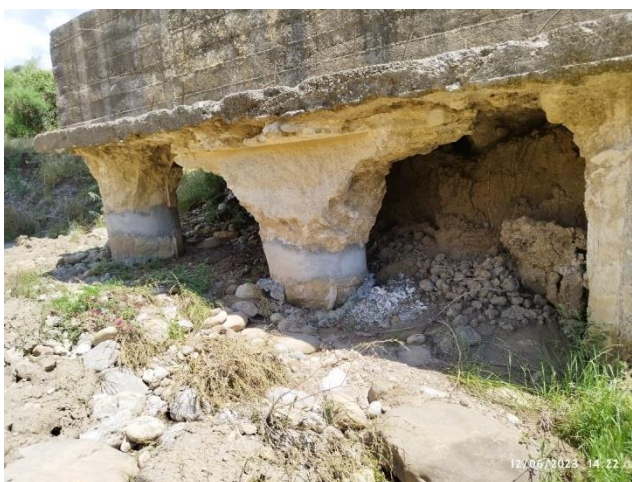
Foto n. 4 – Vista di dettaglio sotto plinto Pila n.9

Tale sistema plinto + pali, nello stato di fatto, si presenta oggetto di fenomeni di dilavamento e sotto-escavazione a causa delle acque di scorrimento in regime torrenziale del fiume Imera. Ciò ha comportato, negli anni, uno scalzamento del terreno di sedime sotto la piastra, che, ad oggi, si presenta parzialmente aerea con l'estremità superiore dei pali per un tratto di circa 2m fuori terra.

Con l'intervento in progetto si prevede di ricolmare la porzione scalzata sotto plinto e realizzare un sistema di protezione perimetrale per evitare futuri scalzamenti ed erosioni.

Nel dettaglio, si ipotizza la realizzazione di una palificata con pali trivellati di diametro Ø600 collocati perimetralmente al plinto di fondazione della pila n.9, posti ad interasse di circa 1m con sovrastante cordolo di coronamento 70\*80 [cm] a quota entro terra; al di sopra del sistema fondazionale, lungo i lati nord, ovest e sud si prevede la realizzazione di un setto in cemento armato dello spessore di 40 cm con cordolo sommitale 40\*40 [cm] a quota fuori terra a chiusura e protezione della porzione scalzata; mentre sul lato est, si prevede una palificata, totalmente interrata, costituita da pali di lunghezza maggiore e cordolo in testa avente estradosso alla stessa quota dell'estradosso del cordolo sommitale i setti.

Contestualmente alle lavorazioni di difesa e protezione del piede della pila, si prevede il riempimento del vuoto, creatosi per scalzamento, sotto l'impronta del plinto di fondazione tra la testa dei pali, mediante getto di malta di calcestruzzo magro tipo Classe C 16/20.
