Aggiornamento del Piano Stralcio di Bacino
per l’Assetto Idrogeologico (P.A.I.)
(Art.67 D.Lgs. 3 Aprile 2006, n. 152 e ss.mm.ii.)

Bacino Idrografico del Torrente Forgia (048)
Area Territoriale tra il bacino del Torrente Forgia e
il bacino del Fiume Lenzi Baiata (048a)
Area Territoriale tra il bacino del Torrente Forgia e Punta di Solanto (047)
Bacino Idrografico del Fiume Lenzi-Baiata (049)
Bacino idrografico del Fiume Birgi (051) ed Area Territoriale tra il Bacino
Idrografico del Fiume Birgi ed il Bacino Idrografico del Fiume Lenzi (050)

RELAZIONE
COMUNE DI: ERICE

COMUNE DI ERICE

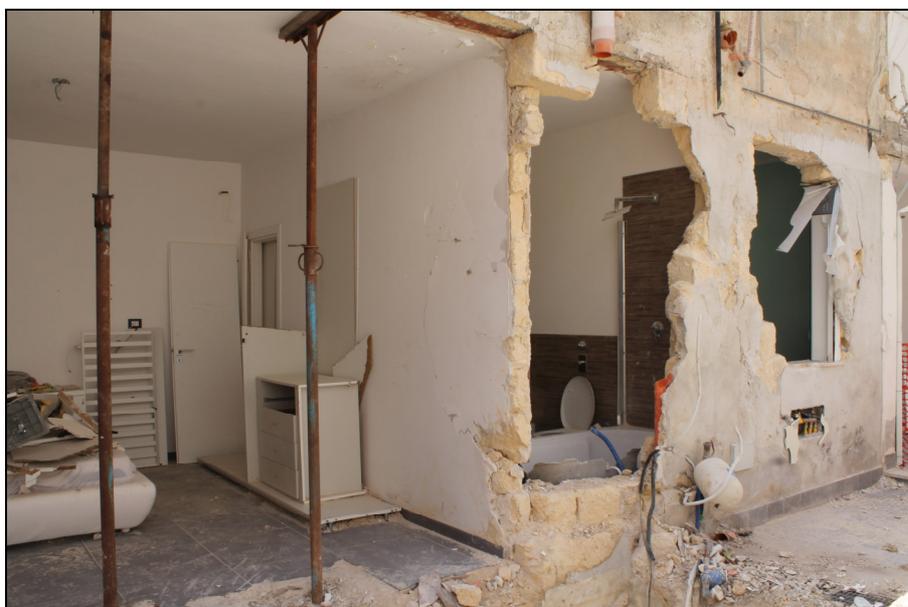
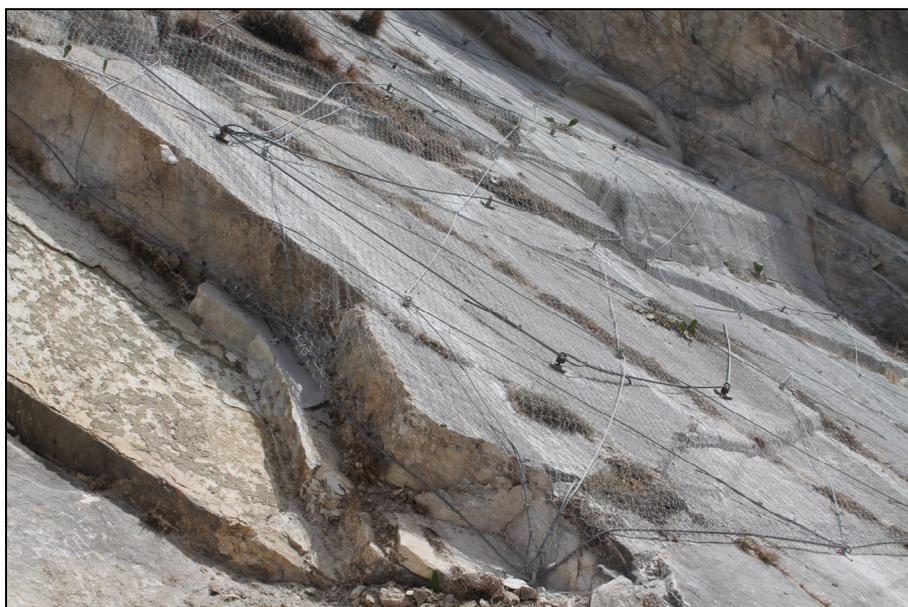
In questa occasione si è potuto constatare che in località Casa Santa, Cortile Adragna, è presente un nuovo dissesto di crollo identificato con il codice 048a-9ER-033, al quale è associato un livello di pericolosità molto elevato (P4) e di rischio molto (R4) in corrispondenza di una parte del centro abitato (classe E4) coinvolta. Infatti, i massi crollati dal costone roccioso hanno coinvolto gli edifici ubicati ai piedi del versante (foto n. 1). Inoltre, si è preso atto dei lavori di mitigazione del rischio effettuati ma non ancora collaudati da parte del Dipartimento Regionale di Protezione Civile (foto n. 2) ed è stato chiarito che per procedere alla riclassificazione del livello di pericolosità geomorfologica in corrispondenza degli interventi di mitigazione del rischio idrogeologico realizzati e/o quelli in corso di realizzazione occorre produrre la documentazione ai sensi della Circolare prot. n. 21187 del 07/05/2015.
