Aggiornamento del Piano Stralcio di Bacino
per l’Assetto Idrogeologico (P.A.I.)
(Art. 68 commi 4bis e 4 ter del D.Lgs. 3 Aprile 2006, n. 152 e ss. mm. ii.)

GEOMORFOLOGIA

RELAZIONE

COMUNE DI: CASTELLAMMARE DEL GOLFO

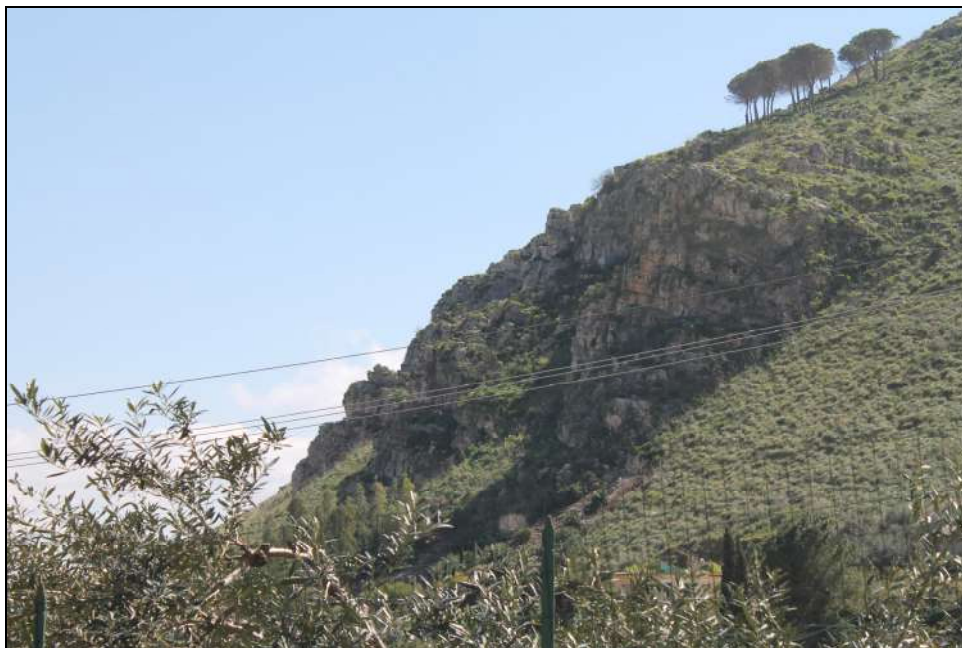
Durante il sopralluogo del 18/03/2015 si è constatato che, per le caratteristiche del costone soggetto a crollo, i blocchi instabili possono raggiungere dimensioni anche superiori al metro cubo (Foto n. 1). Pertanto, nella presente previsione di aggiornamento il livello di pericolosità associato al dissesto viene modificato da elevato (P3) a molto elevato (P4).

Inoltre, l'area a pericolosità molto elevata (P4) a valle del costone roccioso risulta più estesa di quanto censito nel precedente P.A.I. e, di conseguenza, al suo interno vengono coinvolti una porzione del centro abitato e un tratto di viabilità urbana (classe E4) che determinano aree a rischio molto elevato (R4), alcuni tratti di viabilità secondaria (classe E2) e alcune case sparse (classe E1) che determinano aree a rischio elevato (R3).

Foto n. 1 – dissesto 045-9CS-016 (Bocca della Carrubba)

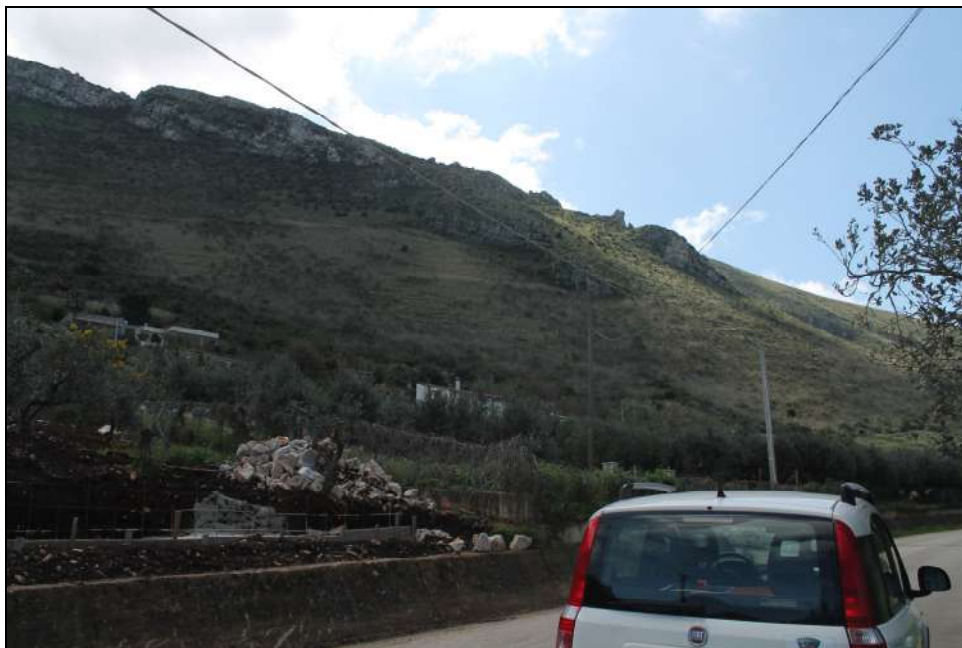
Durante il sopralluogo del 18/03/2015 si è constatato che, per le caratteristiche del costone soggetto a crollo, i blocchi instabili possono raggiungere dimensioni anche superiori al metro cubo (Foto n.

2). Pertanto, il livello di pericolosità associato al dissesto viene modificato da elevato (P3) a molto elevato (P4).

Inoltre, l'area a pericolosità molto elevata (P4), a valle del costone roccioso, risulta più estesa di quanto individuato nel precedente P.A.I. e, pertanto, al suo interno vengono coinvolti alcuni tratti di viabilità secondaria (classe E2) e alcune case sparse (classe E1), considerate aree a rischio elevato (R3).

Foto n. 2 – dissesto 046-9CS-054 (Costa Larga)

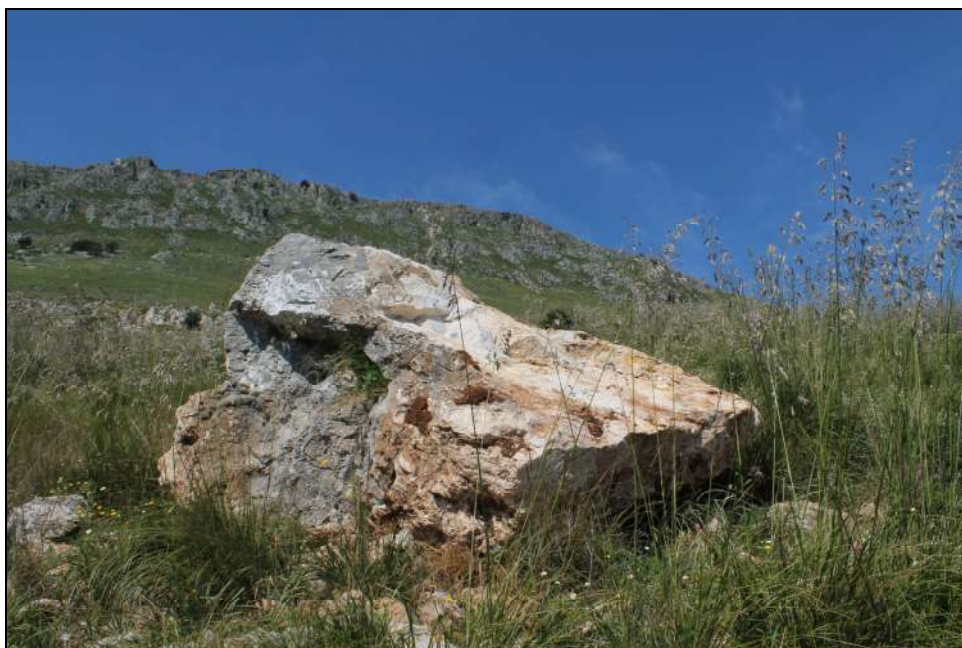
Durante il sopralluogo del 18/04/2013 si è constatato che un blocco di grosse dimensioni, di 15-20 metri cubi circa, distaccatosi dal costone roccioso di Monte Scardina, ha oltrepassato la recinzione della Riserva dello Zingaro arrestandosi a circa 100 metri al di sotto di essa (Foto n. 3).

Pertanto, l'area a pericolosità a valle del costone di Monte Scardina viene ampliata. Nell'area a pericolosità molto elevata (P4) vengono coinvolte alcune abitazioni che appartengono alla classe centro abitato (E4) e al nucleo abitato (E3) e determinano aree a rischio molto elevato (R4), una

Foto n. 3 – dissesto 046-9CS-097 (Monte Scardina)

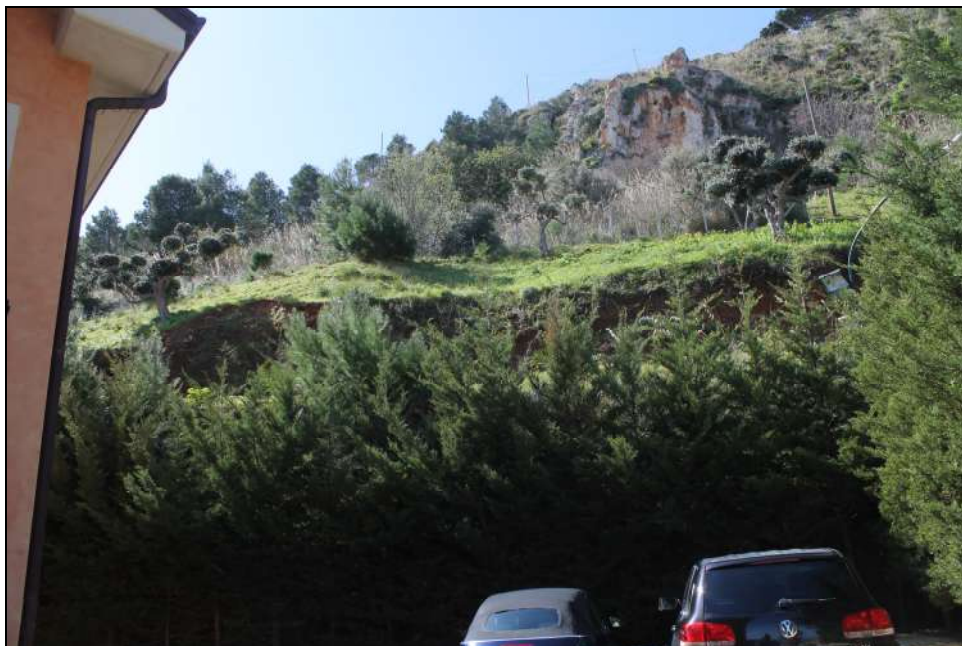
Dal sopralluogo del 18/03/2015 è risultato che, in Contrada Rapillo si è verificato un distacco di blocchi dal costone roccioso situato a quota più bassa rispetto a quello già individuato nel P.A.I. con il codice 046-9CS-058.

Pertanto, viene inserito un nuovo dissesto di crollo, identificato con il codice 046-9CS-153, al quale è associato un livello di pericolosità molto elevato (P4). Nell'area a pericolosità a valle del costone in crollo, risultano coinvolte alcune abitazioni del centro abitato (Foto n. 4) e un tratto di viabilità urbana (classe E4) e un tratto di viabilità primaria (classe E3), considerate aree a rischio molto elevato (R4) e alcuni tratti di viabilità secondaria (classe E2) e alcune case sparse (classe E1), considerate aree a rischio elevato (R3).

Foto n. 4 – dissesto 046-9CS-153 (Contrada Rapillo)

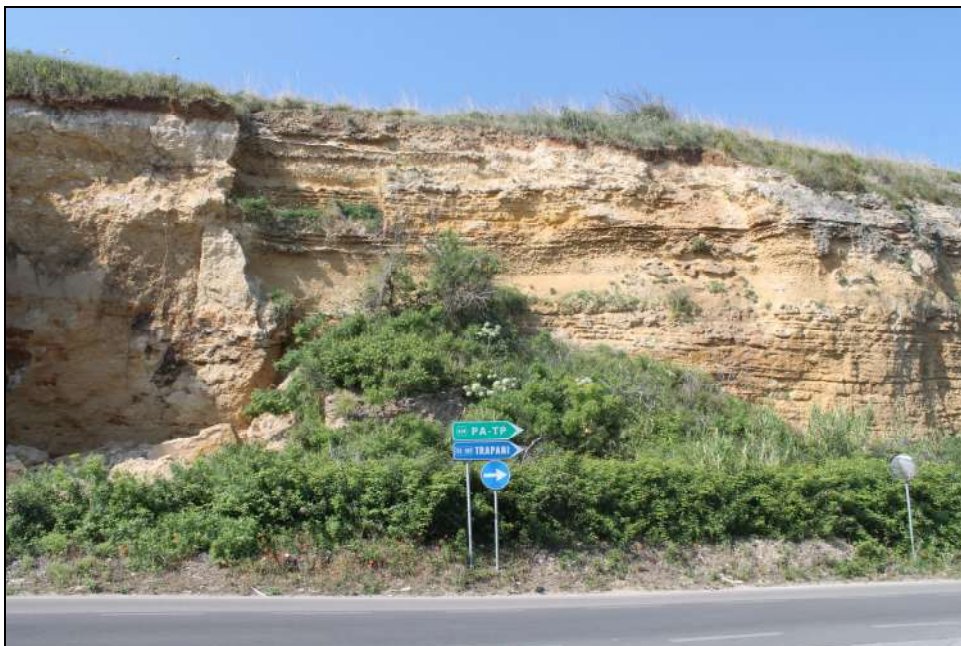
Durante il sopralluogo del 05/06/2015, è stato accertato che il costone roccioso sovrastante la S. S. n. 187 all'altezza del Km 42+900 presenta diverse fratture (Foto n. 5) che hanno favorito il distacco di alcuni blocchi che hanno raggiunto la sede stradale.

Pertanto, viene inserito un nuovo dissesto di crollo, identificato con il codice 046-9CS-155, al quale è associato un livello di pericolosità molto elevato (P4) e di rischio molto elevato (R4) in corrispondenza di una parte del centro abitato (classe E4) e del tratto di strada statale coinvolto (classe E3) e alcuni tratti di viabilità secondaria (classe E2) e alcune case sparse (classe E1), considerate aree a rischio elevato (R3).

Foto n. 5 – dissesto 046-9CS-155 (S.S. n. 187 - Località Plaia)
