Aggiornamento del Piano Stralcio di Bacino
per l'Assetto Idrogeologico (P.A.I.)
(Art. 68 commi 4bis e 4ter del D.Lgs. 3 Aprile 2006, n. 152 e ss. mm. ii.)

GEOMORFOLOGIA

RELAZIONE

COMUNE DI: TORTORICI

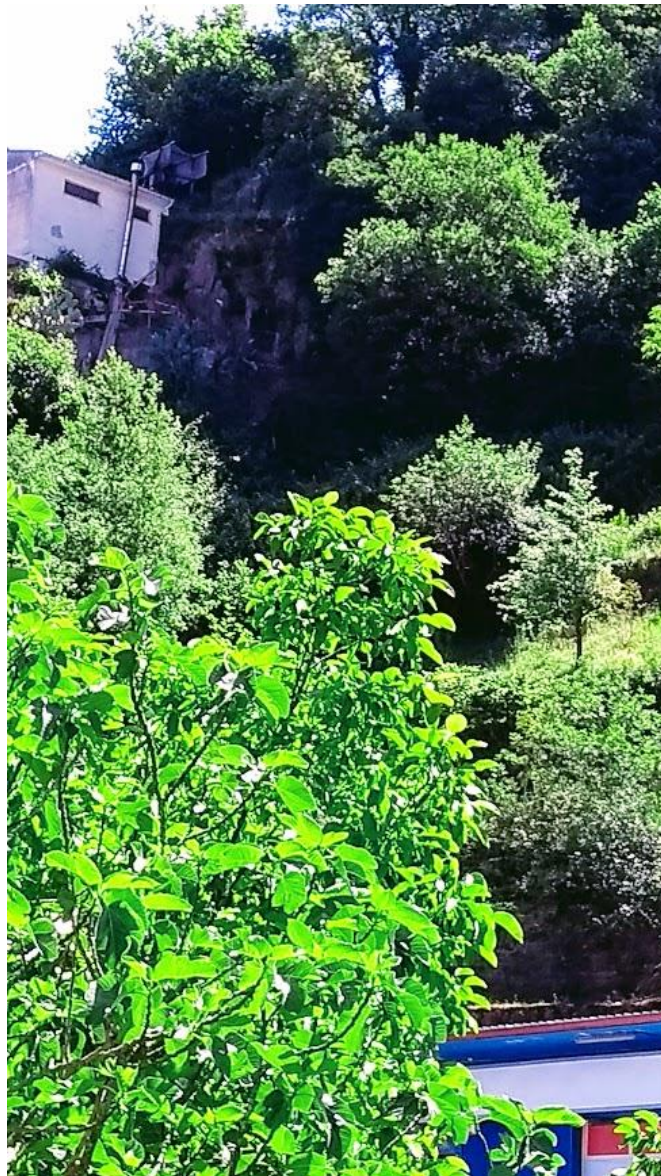
foto 1

- l'area sorgente del crollo verificatosi in Via Sant'Emerenziana nel versante a monte del Supermercato SIDIS il 19/03/2021 (foto1), non era inserita nel PAI vigente. Il crollo ha interessato il terrazzino di un'abitazione mobilitando contestualmente un masso di considerevoli dimensioni rimasto in equilibrio precario nell'area adiacente allo stesso terrazzino. Il masso è stato urgentemente imbracato con funi di acciaio ancorate alla parete mediante chiodi di acciaio (foto 2-3). Il PAI vigente nella stessa area individua con il codice 016I-5TN-096 una frana complessa quiescente. Poiché la componente di crollo, sicuramente più pericolosa, prevale su altre forme di dissesto, in questo aggiornamento la tipologia di frana complessa viene modificata in dissesto di crollo, utilizzando sempre lo stesso codice, al quale è associato un livello di pericolosità molto elevato P4.
