Aggiornamento del Piano Stralcio di Bacino
per l’Assetto Idrogeologico (P.A.I.)
(Art. 68 commi 4bis e 4ter del D.Lgs. 3 Aprile 2006, n. 152 e ss. mm. ii.)

GEOMORFOLOGIA

RELAZIONE

COMUNE DI SAN FRATELLO

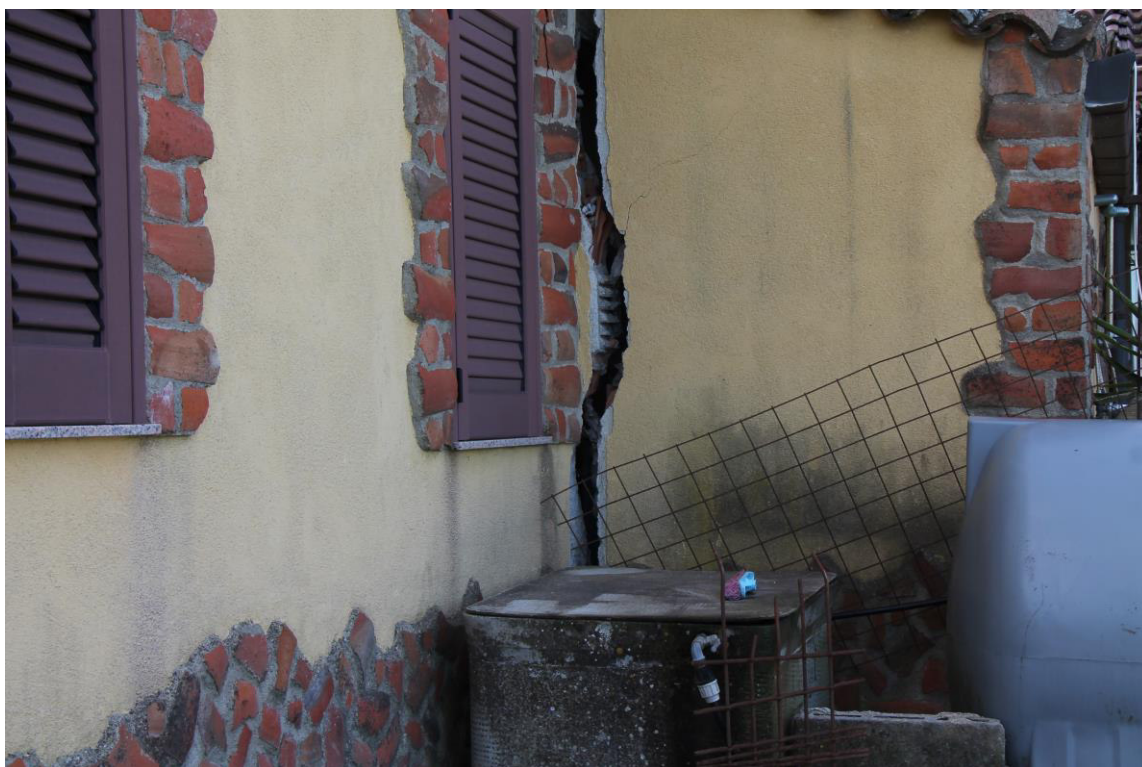
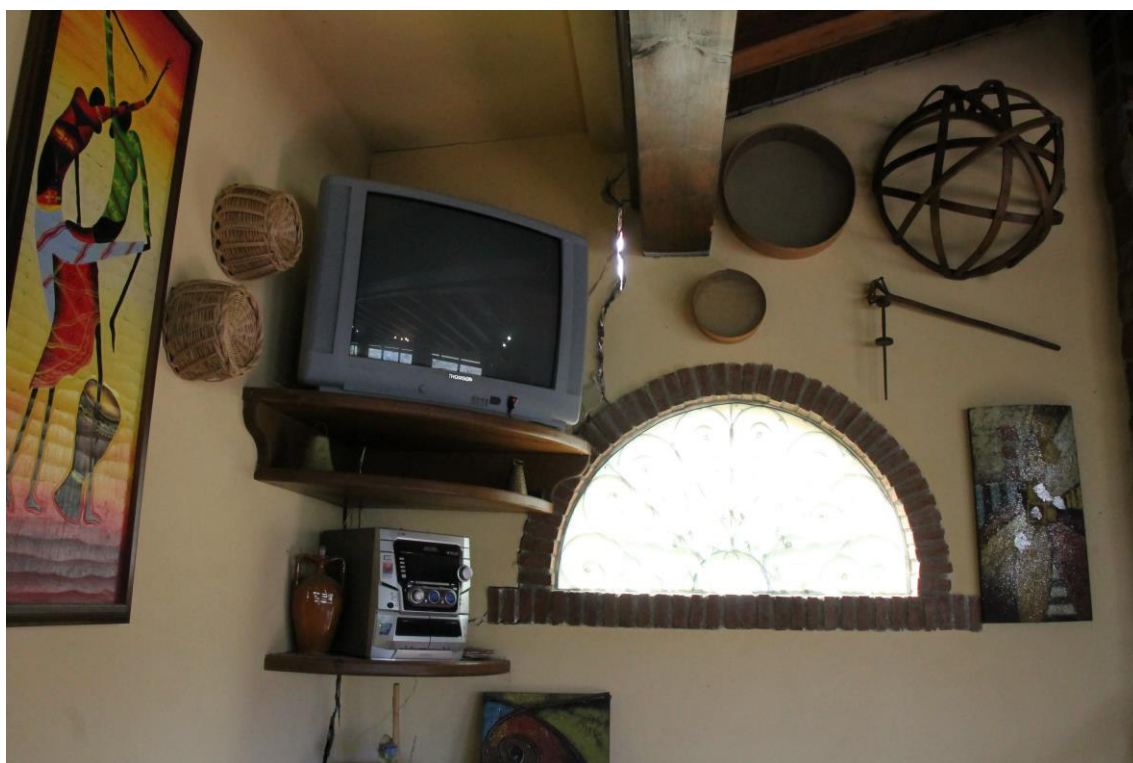
- ad Ovest di Cozzo Angiolieri è in atto un movimento franoso di modesta estensione assimilabile ad una frana complessa, che ha coinvolto un edificio e l'unica strada di accesso allo stesso edificio e ad un altro caseggiato, quest'ultimo non interessato dal dissesto. I danni maggiori sono ben visibili nel fabbricato che risulta interessato da cedimenti differenziali, numerose fratture beanti nelle murature e rigonfiamenti della pavimentazione. Il dissesto è inserito nel presente aggiornamento con la sigla **018-5SF-096**, al quale è associato un livello di pericolosità media (P2);

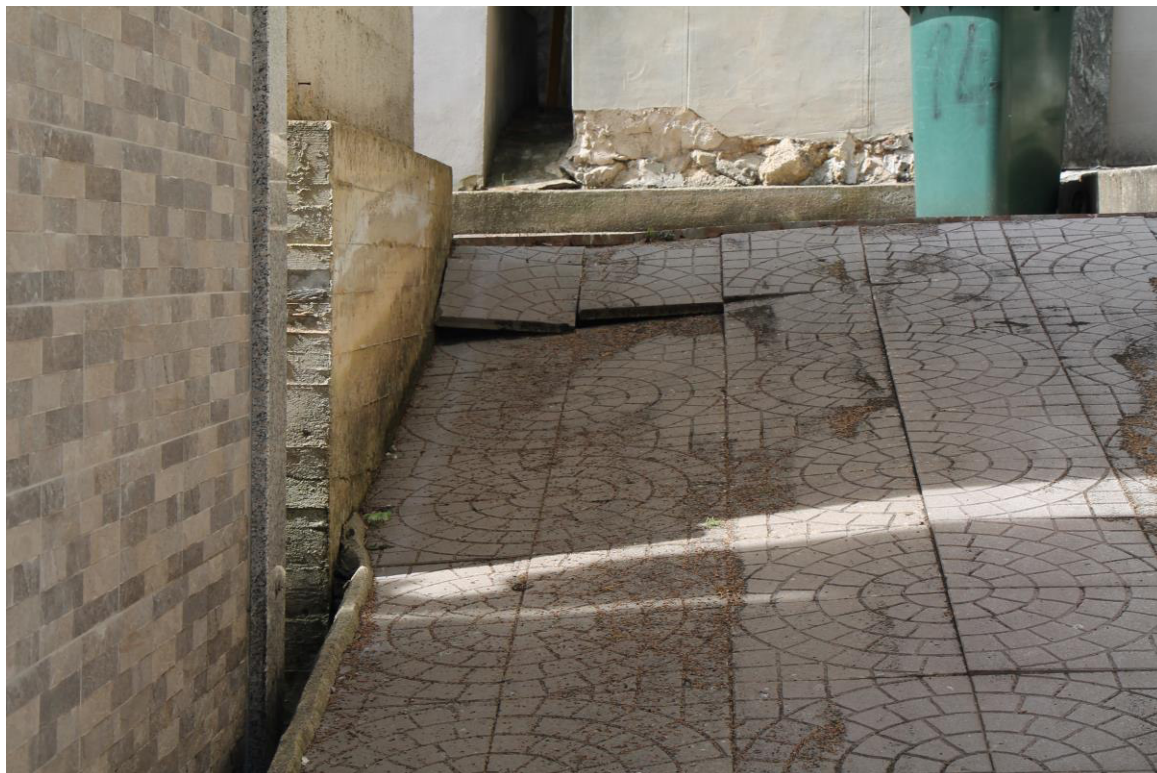
- all'interno del cimitero, prevalentemente nel settore meridionale a causa del passaggio e del ristagno di acqua nella porzione superficiale dei terreni per lo più di riporto, sono presenti piccoli movimenti superficiali che interessano alcune cappelle, probabilmente poggianti su fondazioni non idonee, e qualche vialetto. I movimenti sono inseriti nell'aggiornamento come deformazione superficiale lenta con la sigla **018-SSF-097**, con associato un livello di pericolosità moderata (P1);

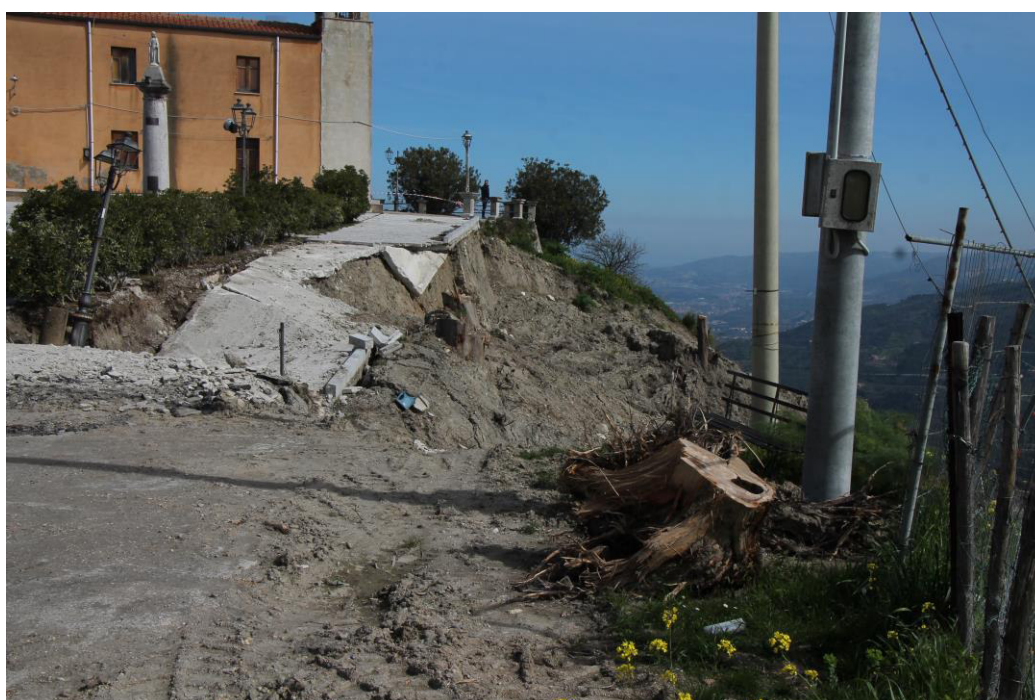
- il dissesto a valle della Chiesa delle Grazie segnalato dall'Amministrazione risulta già inserito nel PAI vigente come scorrimento attivo, contraddistinto dalla sigla **018-SSF-046**, con livello di pericolosità elevato (P3) e pertanto nell'aggiornamento non è stata apportata nessuna modifica.
