Aggiornamento del Piano Stralcio di Bacino
per l’Assetto Idrogeologico (P.A.I.)
(Art. 68 commi 4bis e 4 ter del D.Lgs. 3 Aprile 2006, n. 152 e ss. mm. ii.)

GEOMORFOLOGIA

RELAZIONE

COMUNE DI PETRALIA SOTTANA

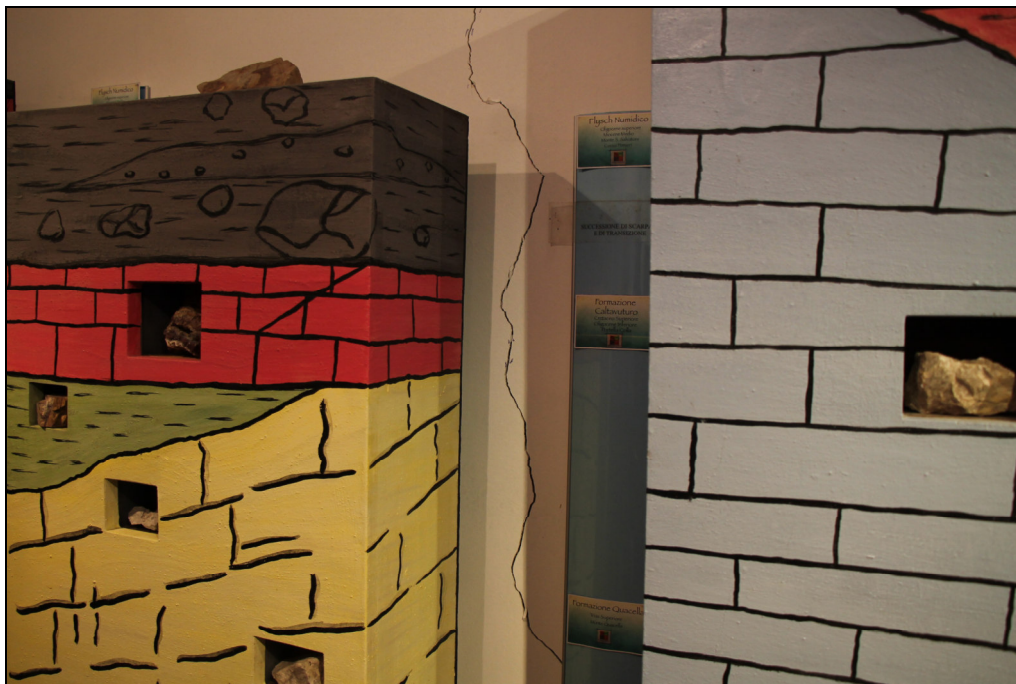
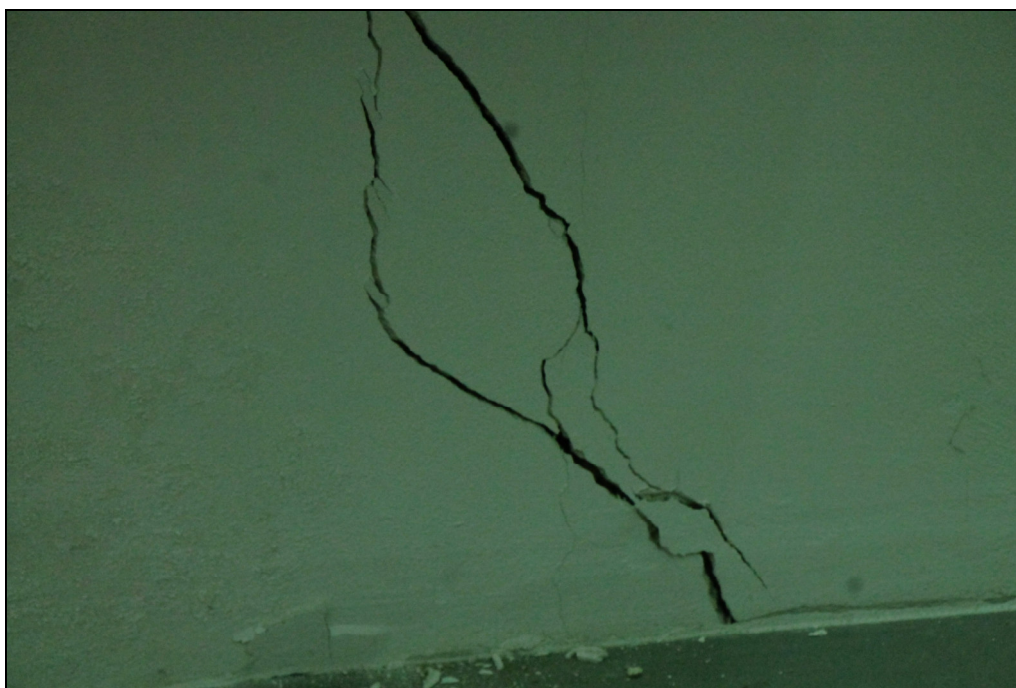
L'area interessata dalla riattivazione dei movimenti maggiormente estesa è quella identificata lungo la direttrice via Grotte - quartiere San Giovanni, che coinvolge anche il Museo Civico Collisani (Foto nn. 1-5), lungo il fianco sinistro della frana quiescente (072-6PT-130).

Il livello di pericolosità associato è elevato (P3) e determina l'attribuzione della "fascia di rispetto" di venti metri intorno al dissesto per tenere conto della sua probabile evoluzione, quale sito di attenzione di tipologia F (art. 24, comma 7 delle Norme di attuazione del P.A.I. aggiornate con D.P. Reg. Siciliana n. 09/AdB del 06/05/2021), sottoposto alle prescrizioni dell'art. 15 delle Norme.

Foto n. 1: dissesto codice 072-6PT-146 (interno Museo civico Collisani)

Foto n. 2: dissesto codice 072-6PT-146 (interno Museo civico Collisani)

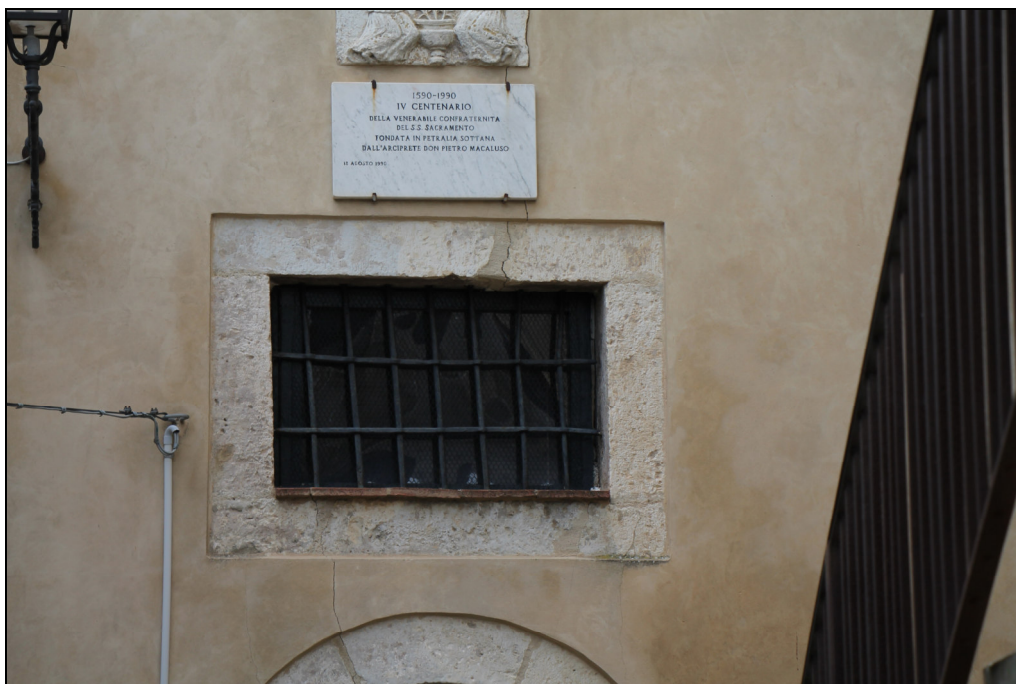
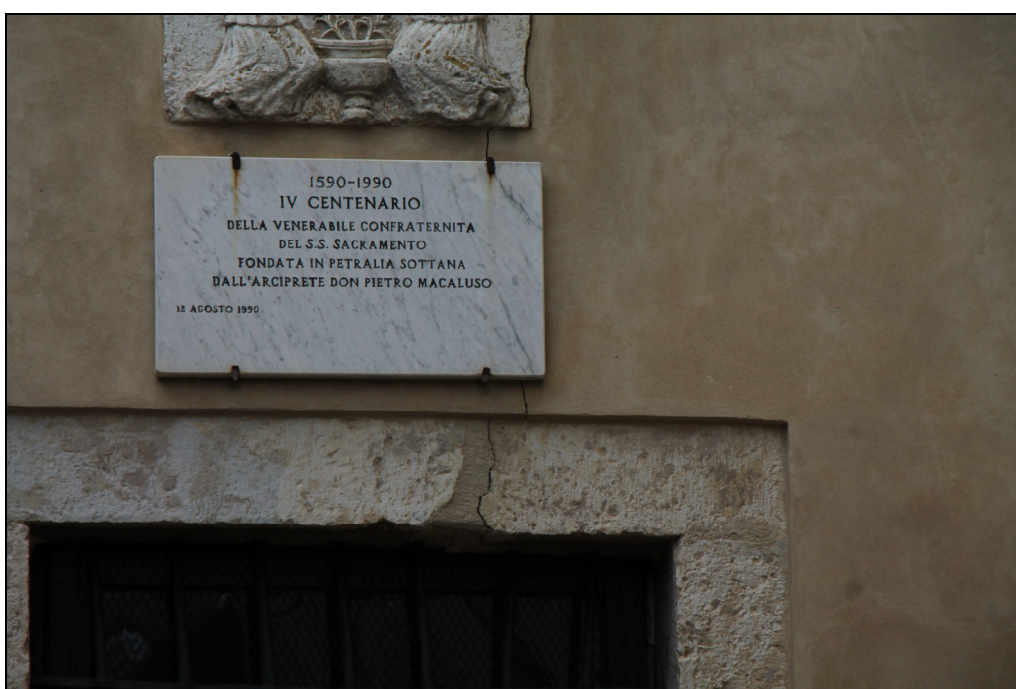
La terza zona in dissesto attivo è stata individuata nei pressi della Chiesa Madre (Foto nn. 6 e 7), anch'essa di modesta estensione e caratterizzata da un livello di pericolosità medio (P2).

Foto n. 6: dissesto codice 072-6PT-148

Foto n. 7: dissesto codice 072-6PT-148

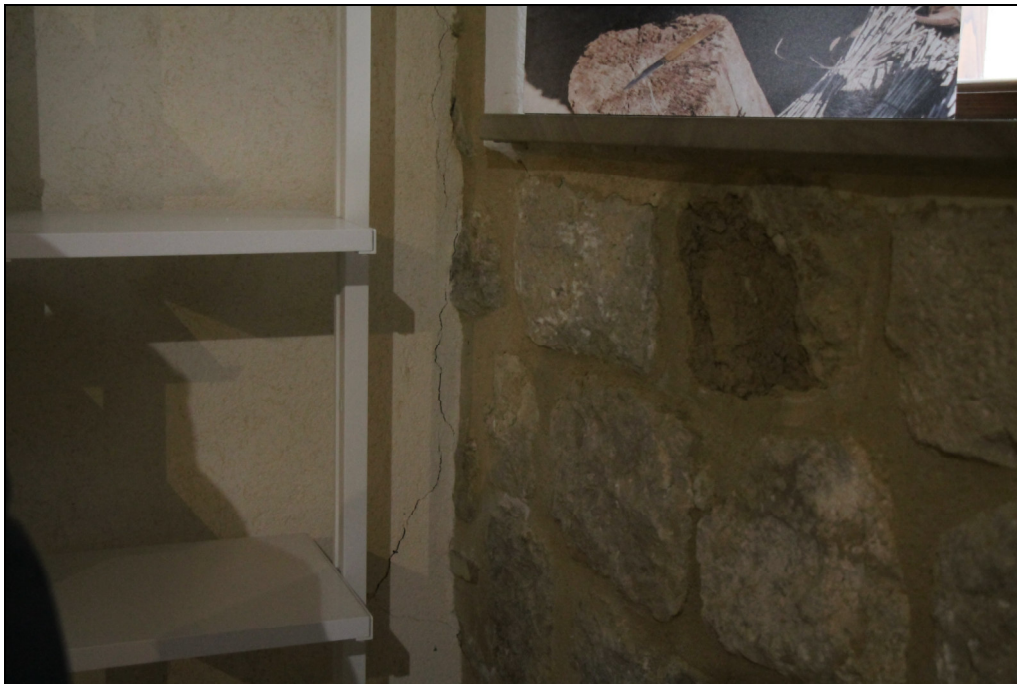
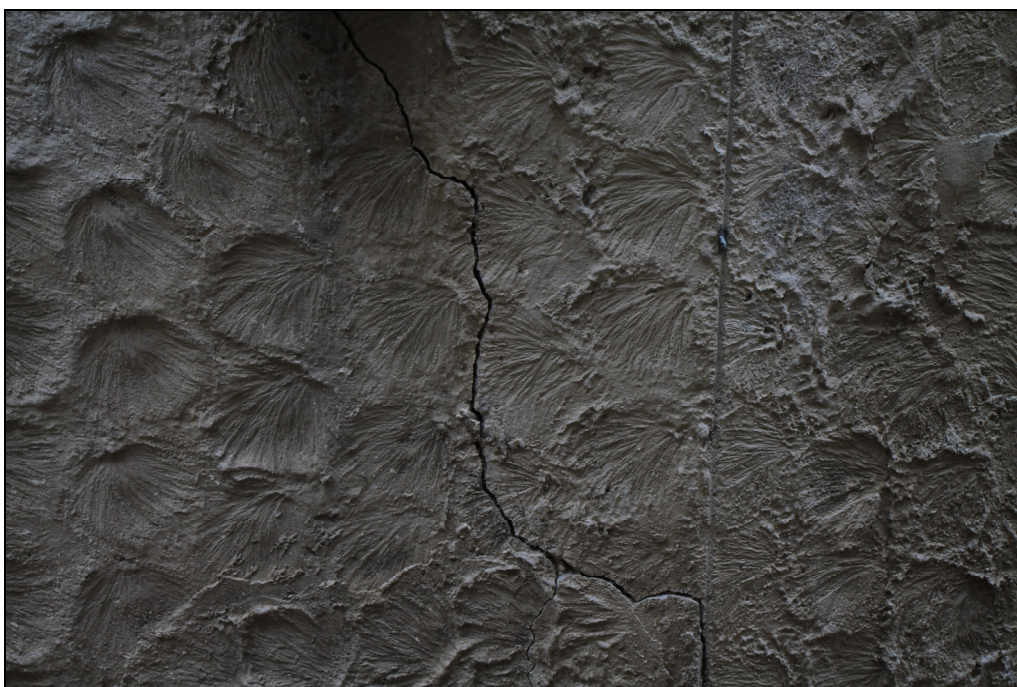
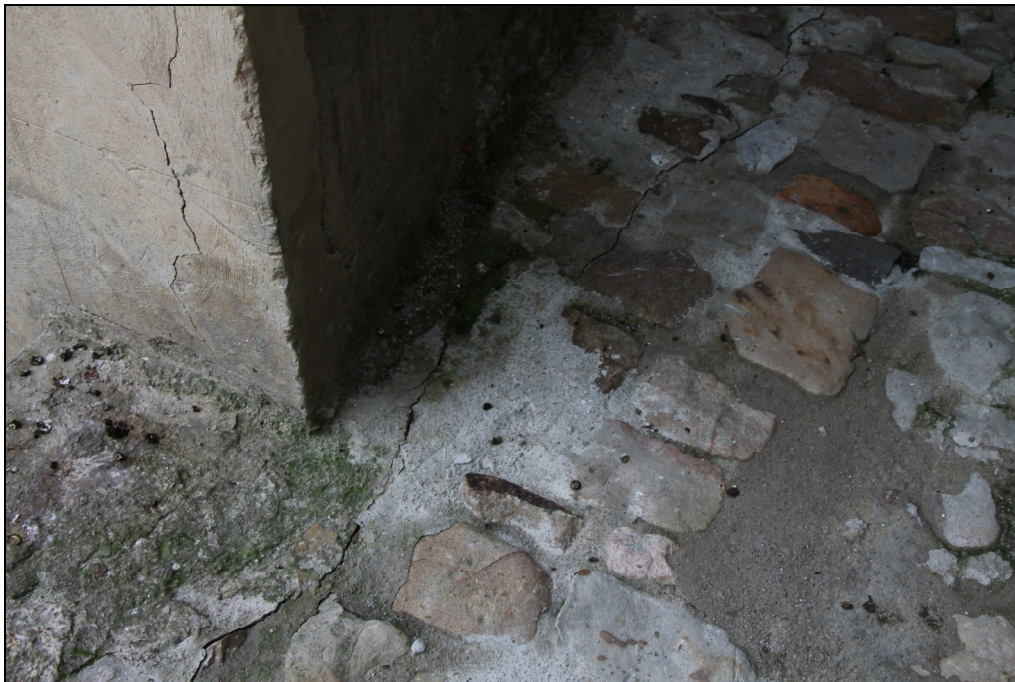
La quarta zona in dissesto attivo è stata individuata in parte della Piazza Umberto I e lungo la Via Rosario (Foto nn. 8-10), con estensione più ampia delle due precedenti, ma tale da determinare un livello di pericolosità medio (P2).

Foto n. 8: dissesto codice 072-6PT-149

Foto n. 9: dissesto codice 072-6PT-149

Foto n. 10: dissesto codice 072-6PT-149
