Aggiornamento del Piano Stralcio di Bacino
per l’Assetto Idrogeologico (P.A.I.)
(Art. 68 commi 4bis e 4 ter del D.Lgs. 3 Aprile 2006, n. 152 e ss. mm. ii.)

Previsione di Aggiornamento

GEOMORFOLOGIA

COMUNE DI CEFALU’

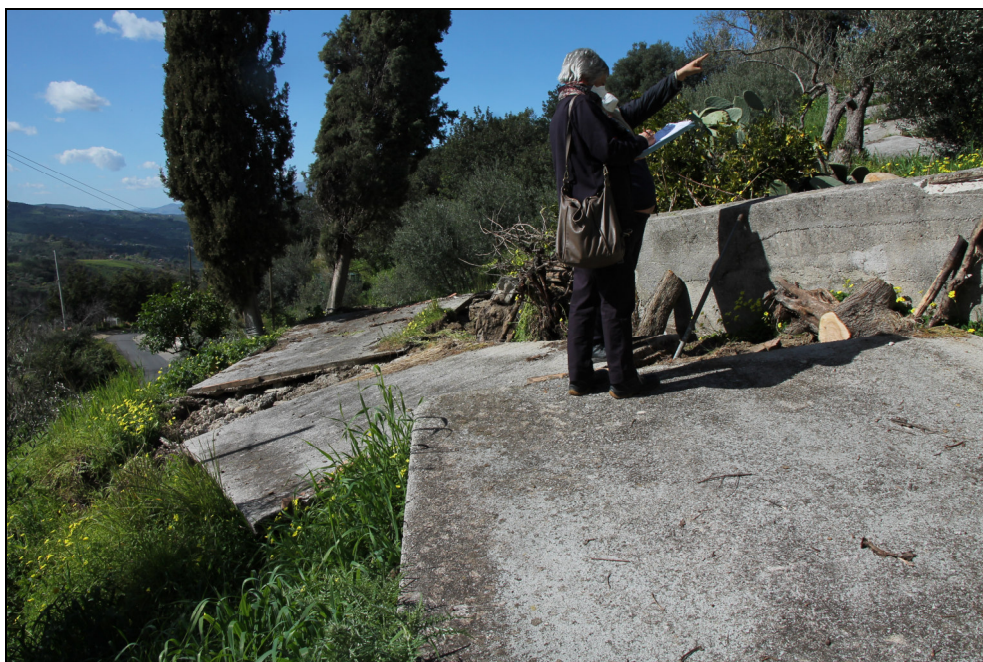
Il movimento franoso segnalato dal Responsabile del Settore Protezione Civile durante il sopralluogo ha coinvolto una porzione di versante sovrastante la viabilità intercomunale di Contrada Campella che è stata interessata per metà carreggiata dall'accumulo di materiale argilloso-marnoso nei pressi di una abitazione privata. L'abitazione non risulta al momento interessata dal dissesto, ma nel terreno circostante sono presenti diverse fratture, la strada privata di accesso risulta completamente divelta (Foto n. 1) e il muretto della recinzione nei pressi del cancello dislocato dalla spinta del terreno.

Foto n. 1: dissesto codice 028-6CX-037

Il dissesto, non censito nel P.A.I. vigente, viene identificato con il nuovo codice 028-6CX-037 come una frana complessa attiva di modeste dimensioni, che determina un livello di pericolosità medio (P2).

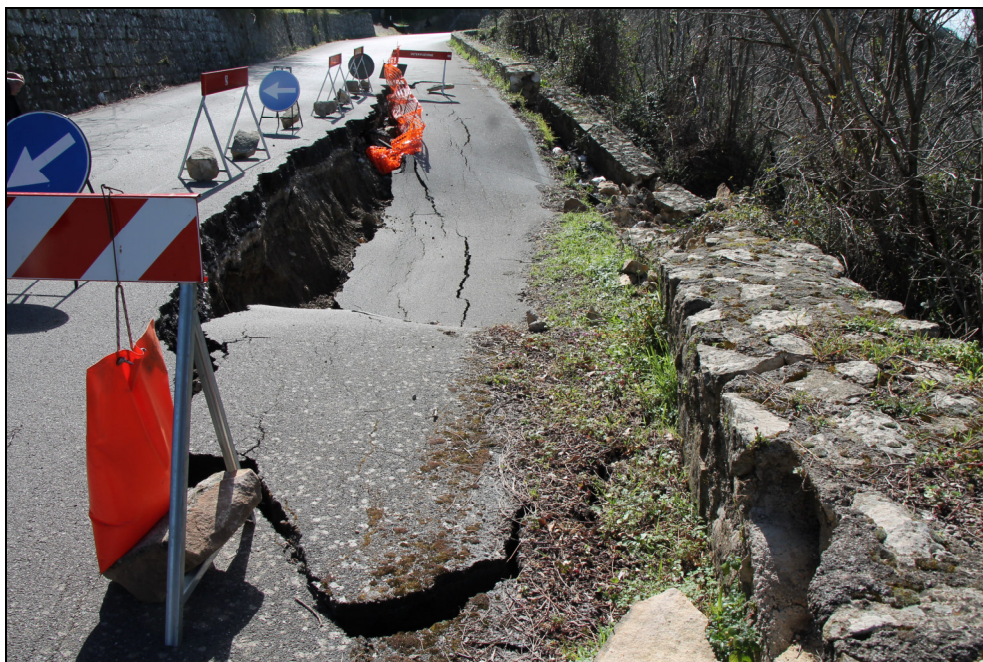
Lungo la S.P. n. 54 bis Cefalù - Gibilmanna il movimento franoso segnalato in Contrada Romito ha interessato la mezza carreggiata lato valle (Foto n. 2).

Il dissesto, che non risulta individuato nel P.A.I., viene identificato con il nuovo codice 028-6CX-039 come uno scorrimento attivo di modeste dimensioni, al quale è associato un livello di pericolosità medio (P2).

Foto n. 2: dissesto codice 028-6CX-039
