Aggiornamento del Piano Stralcio di Bacino
per l'Assetto Idrogeologico (P.A.I.)
(Art. 68 commi 4bis e 4 ter del D.Lgs. 3 Aprile 2006, n. 152 e ss. mm. ii.)

GEOMORFOLOGIA

COMUNE DI CASTELLANA SICULA

Viadotto San Giorgio: dissesti codice 072-6CE-175 e 072-6CE-176

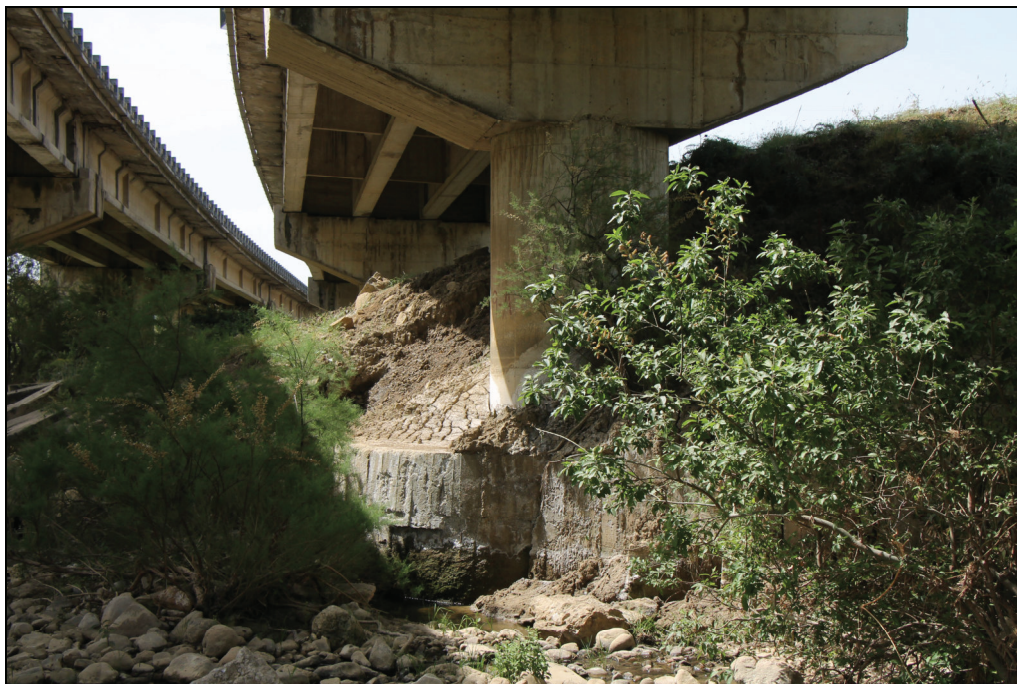
Durante il sopralluogo è stato verificato che il movimento franoso segnalato interessa una porzione di versante in destra idraulica del Fiume Imera meridionale, nei pressi del Viadotto San Giorgio, coinvolgendo al piede le pile 9 e 10 del viadotto e il muro d'argine destro, che risulta dislocato in diversi punti e ribaltato a causa della spinta del materiale franato (Foto n. 1).

Foto n. 1 – dissesto codice 072-6CE-175 (sopralluogo del 26/05/2022)

Il dissesto, non individuato nel P.A.I. vigente, presenta le caratteristiche di una frana complessa con movimenti rototraslativi nella zona di nicchia evolventi a colamento lento nella parte centrale del corpo di frana fino al piede.

Pertanto, nel presente aggiornamento vengono inseriti due nuovi dissesti, una frana complessa, identificata con il codice 072-6CE-175 e caratterizzata da un livello di pericolosità elevato (P3) ed un'area a franosità diffusa, identificata con il codice 072-6CE-176 e caratterizzata da un livello di pericolosità medio (P2).

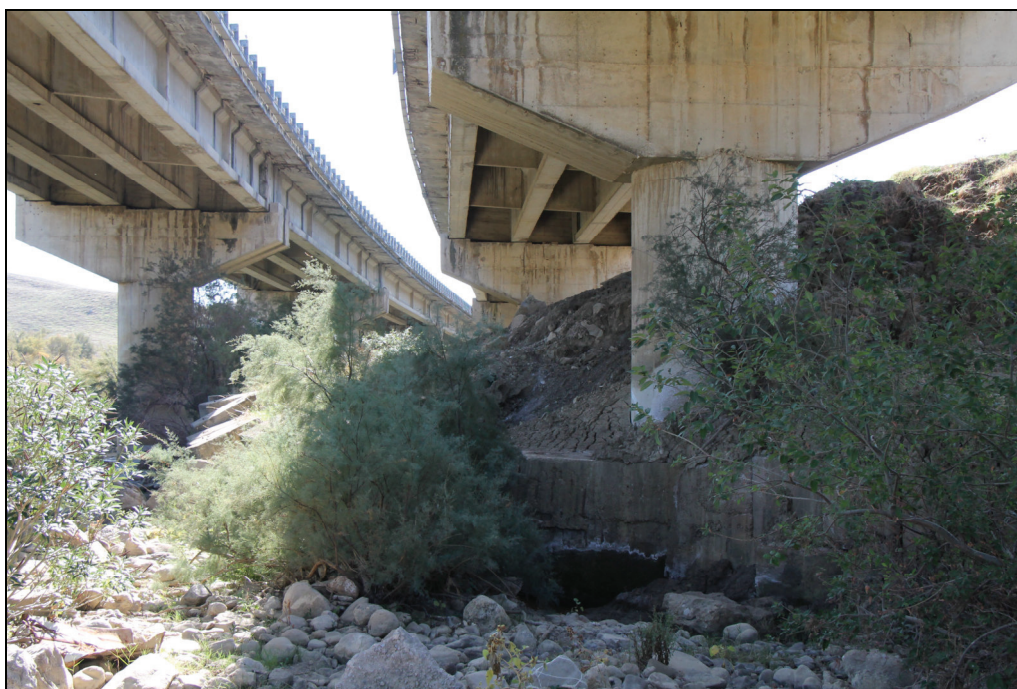
- *è stato constatato l'aggravarsi in superficie dell'aspetto geomorfologico del corpo della frana... la presenza di diffuse fessurazioni, crepe e di ampie spaccature del terreno la cui formazione si è accentuata rispetto a quanto constatato nel sopralluogo effettuato da personale tecnico di questo Comune in data 18 maggio 2022;*
- *di contro si fa presente che sia la quantità di materiale terroso franato già addossatosi sulle pile n.ri 9 e 10 del viadotto “San Giorgio” e sia la posizione del piede del corpo della frana che ha già raggiunto il letto del fiume Imera non hanno subito modificazioni rispetto a quanto constatato e rilevato nel sopralluogo effettuato personale tecnico di questo Comune in data 18 maggio 2022 per cui nel lasso di tempo di appena 4 mesi sembrerebbe che non ci sia stato,*

A seguito della riunione, su iniziativa del Segretario Generale della Autorità di Bacino si è effettuato un ulteriore sopralluogo, in data 03/11/2022, al quale hanno partecipato anche i rappresentanti del Dipartimento Regionale di Protezione Civile, dal quale è risultato che non è necessario apportare modifiche alla estensione del dissesto 072-6CE-175 rispetto a quanto già rappresentato nella relazione di sopralluogo del 26/05/2022 trasmessa con la nota prot. n. 9484 del 31/05/2022 (Foto n. 2).

Foto n. 2 – dissesto codice 072-6CE-175 (sopralluogo del 03/11/2022)

Come stabilito durante il sopralluogo del 03/11/2022 e a seguito dell'Ordinanza Sindacale n. 85 del 11/11/2022, con nota prot. n. 886990 del 21/12/2022, acquisita al protocollo della Autorità di Bacino con n. 24102 del 21/12/2022, l'ANAS ha comunicato di avere avviato le indagini in situ necessarie allo studio dell'area in frana, da svolgersi nel periodo compreso tra il 20/12/2022 e il 10/02/2023 finalizzate alla progettazione e al dimensionamento delle opere atte a proteggere le pile n. 9 e 10 e l'impalcato del viadotto S. Giorgio in direzione PA-CT, a cura della stessa.

Rimane di competenza dell'Ufficio Tecnico del Comune di Castellana Sicula redigere uno specifico studio di fattibilità atto a mitigare le condizioni di instabilità del versante, anche sulla scorta dei risultati delle indagini e delle prove di laboratorio svolte dall'ANAS nel periodo sopra indicato.
