Aggiornamento del Piano Stralcio di Bacino
per l’Assetto Idrogeologico (P.A.I.)
(Art. 68 commi 4bis e 4ter del D.Lgs. 3 Aprile 2006, n. 152 e ss. mm. ii.)

GEOMORFOLOGIA

RELAZIONE

COMUNE DI SAN FRATELLO

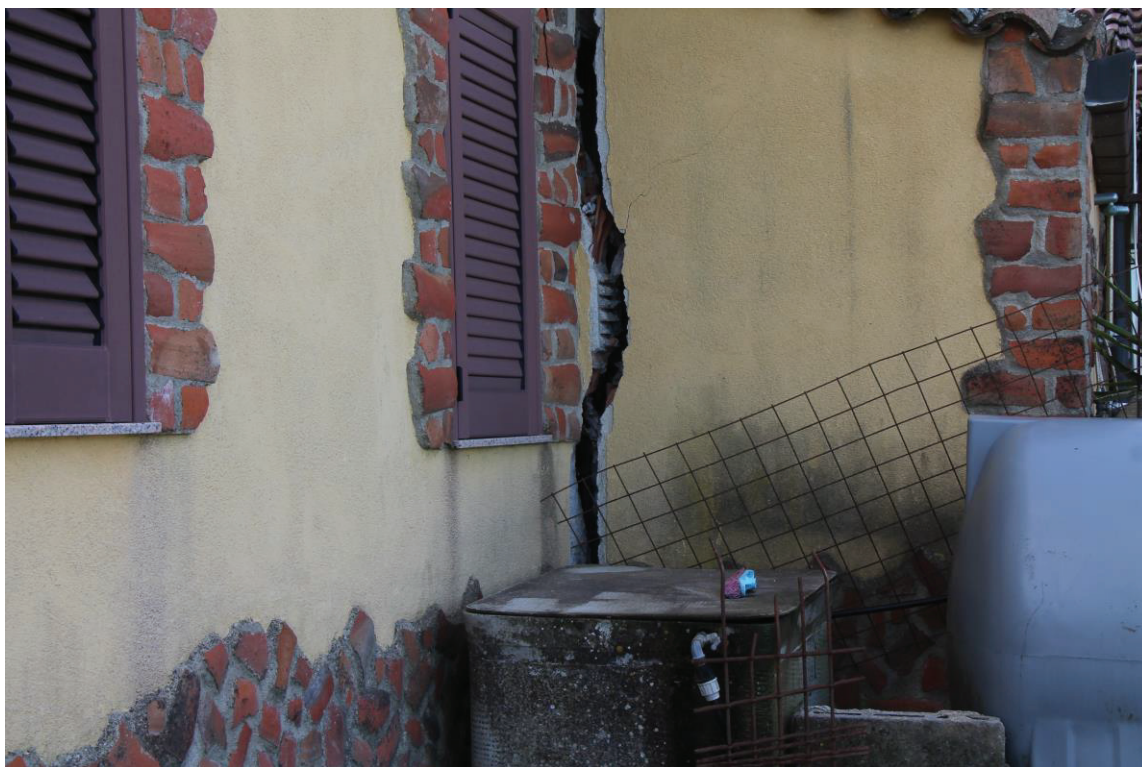
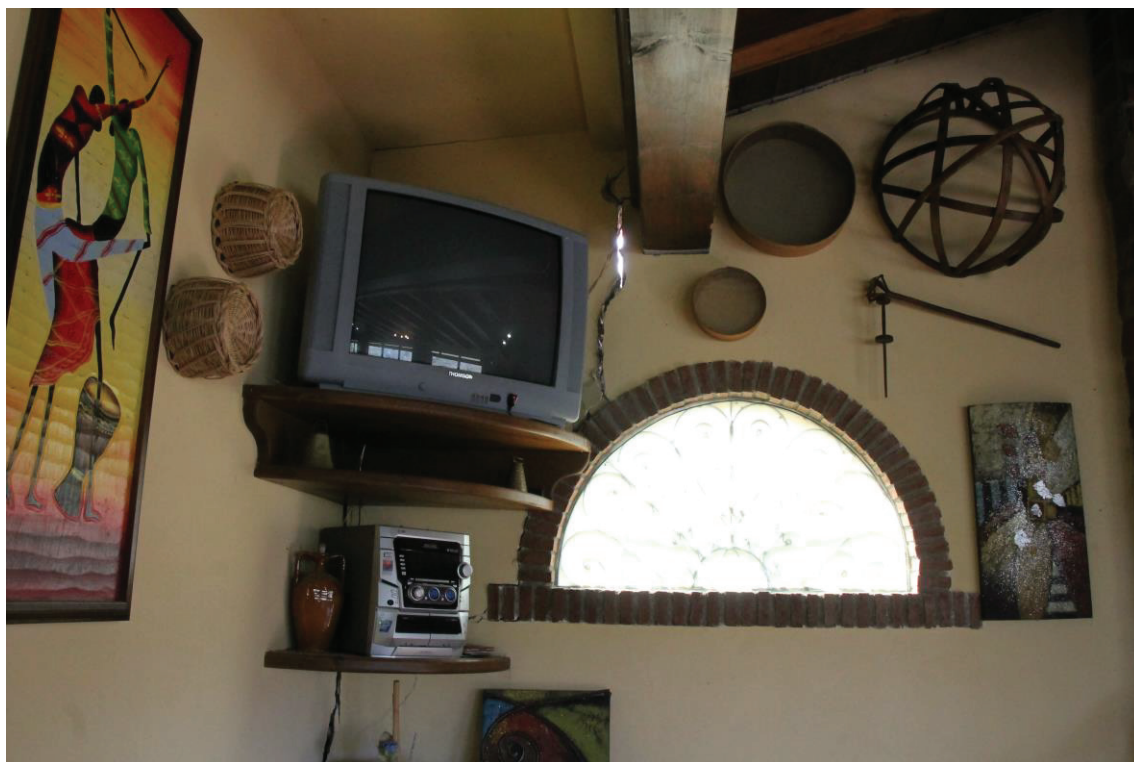
- ad Ovest di Cozzo Angiolieri è in atto un movimento franoso di modesta estensione assimilabile ad una frana complessa, che ha coinvolto un edificio e l'unica strada di accesso allo stesso edificio e ad un altro caseggiato, quest'ultimo non interessato dal dissesto. I danni maggiori sono ben visibili nel fabbricato che risulta interessato da cedimenti differenziali, numerose fratture beanti nelle murature e rigonfiamenti della pavimentazione. Il dissesto è inserito nel presente aggiornamento con la sigla **018-5SF-096**, al quale è associato un livello di pericolosità media (P2);

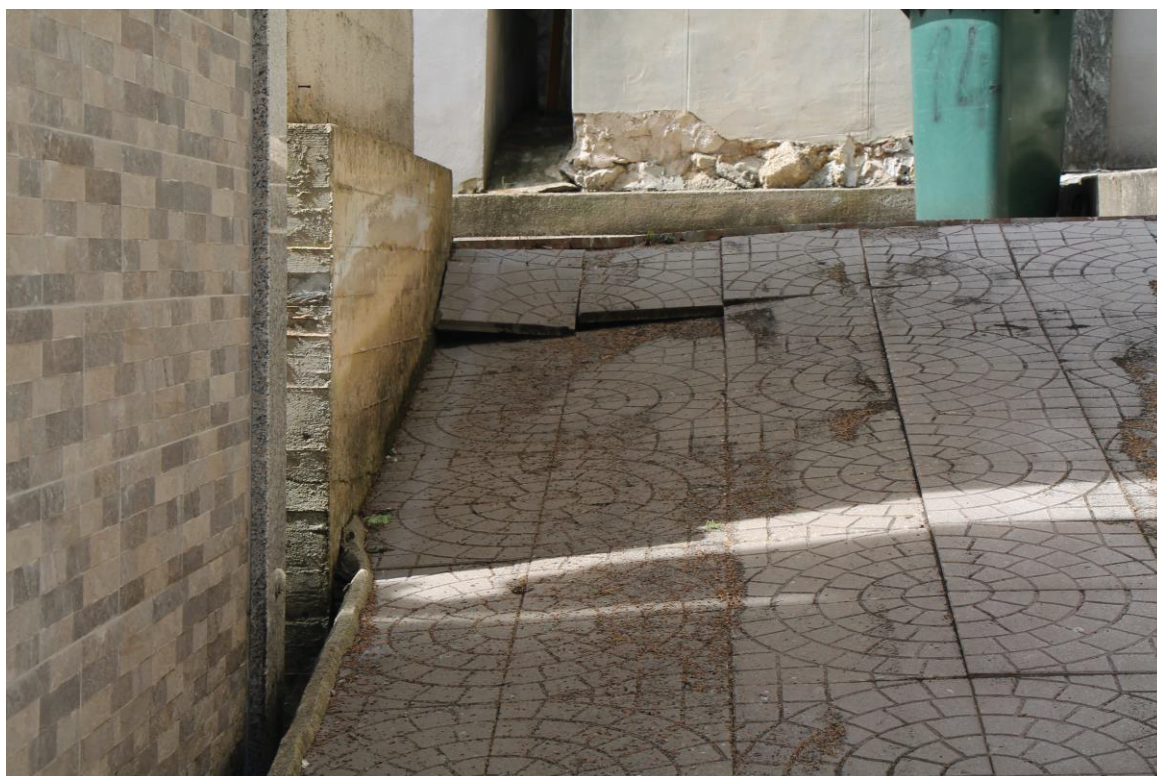
- all'interno del cimitero, prevalentemente nel settore meridionale a causa del passaggio e del ristagno di acqua nella porzione superficiale dei terreni per lo più di riporto, sono presenti piccoli movimenti superficiali che interessano alcune cappelle, probabilmente poggianti su fondazioni non idonee, e qualche vialetto. I movimenti sono inseriti nell'aggiornamento come deformazione superficiale lenta con la sigla **018-5SF-097**, con associato un livello di pericolosità moderata (P1);

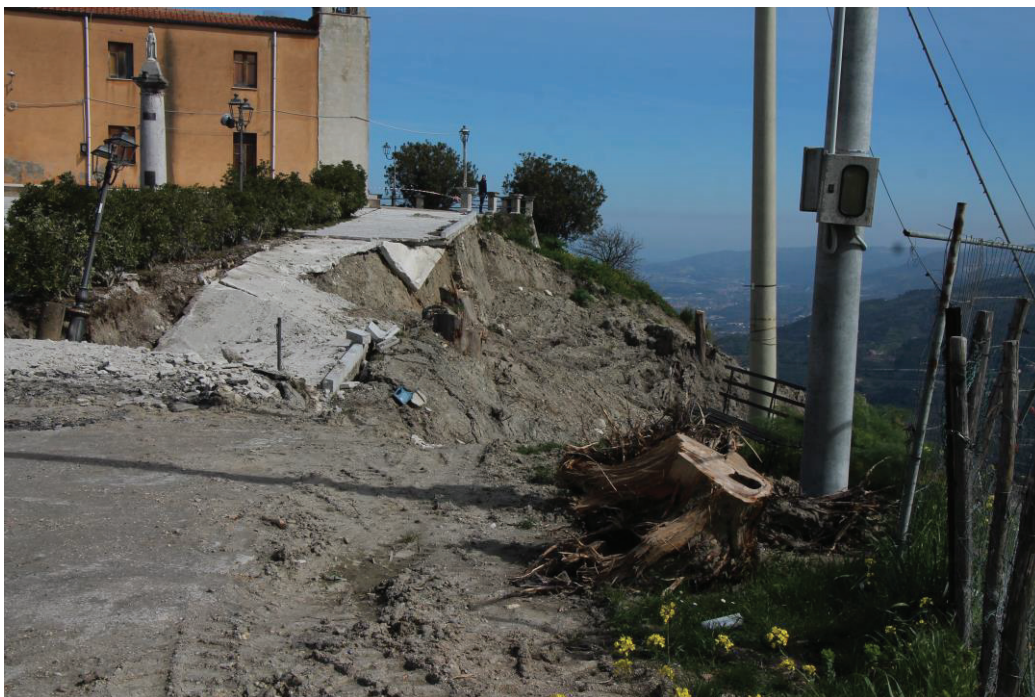
- il dissesto a valle della Chiesa delle Grazie segnalato dall'Amministrazione risulta già inserito nel PAI vigente come scorrimento attivo, contraddistinto dalla sigla **018-5SF-046**, con livello di pericolosità elevato (P3) e pertanto nell'aggiornamento non è stata apportata nessuna modifica.
