Aggiornamento del Piano Stralcio di Bacino
per l'Assetto Idrogeologico (P.A.I.)
(Art. 68 commi 4bis e 4 ter del D.Lgs. 3 Aprile 2006, n. 152 e ss. mm. ii.)

Previsione di Aggiornamento

GEOMORFOLOGIA

ISOLA DI PANTELLERIA (Bacino 106)

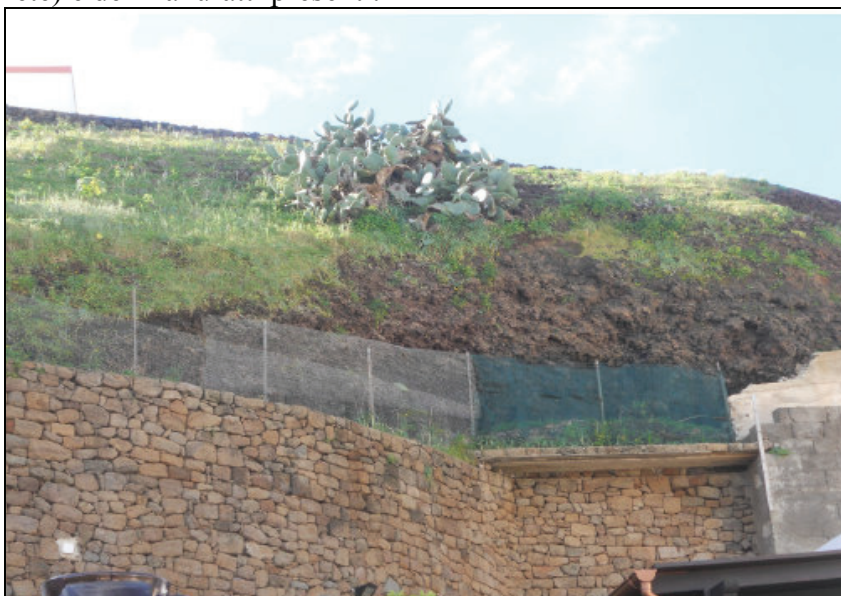
106-9PN-137 (*C.Almanza*)

L'osservazione non può essere accolta in toto, in quanto dalla documentazione fotografica prodotta si evince una persistente situazione di instabilità del versante a tergo del muro di sostegno (con annessa rete) e dei manufatti presenti.

Viene ripерimetrata, invece, l'areale a pericolosità tenendo conto dei piazzali e delle strutture esistenti e calcolata con un'angolo di cone fall pari a 45° come previsto dalla direttiva crolli.

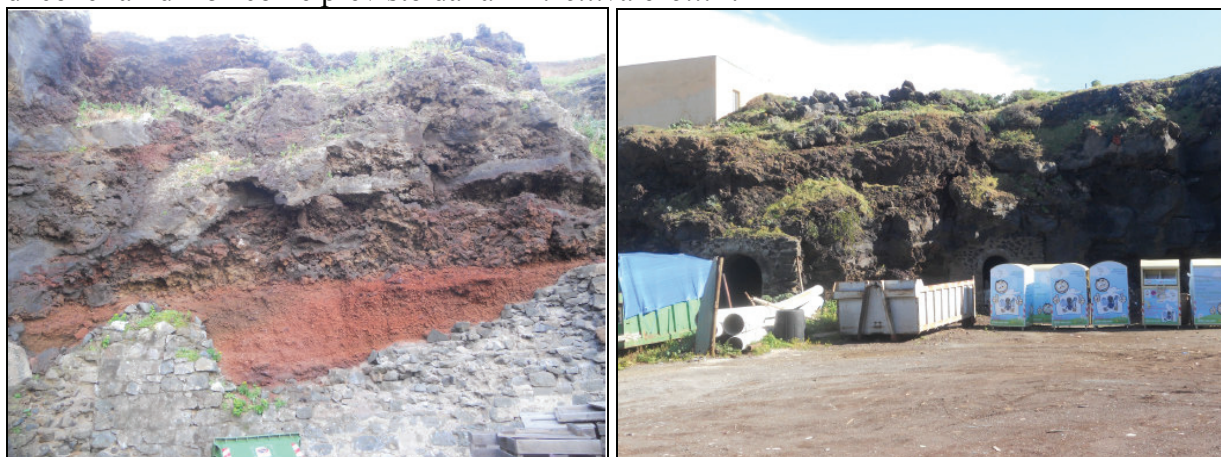
106-9PN-138 (Via Toscano)

L'osservazione non è accolta in quanto dalla documentazione fotografica prodotta si riscontra una situazione di persistente instabilità delle pareti prive di alcuna opera di mitigazione. Invece, viene ripеримetrato, tenendo conto dei piazzali e delle strutture esistenti, l'areale a pericolosità con un'angolo di cone fall di 45° come previsto dalla "Direttiva crolli".

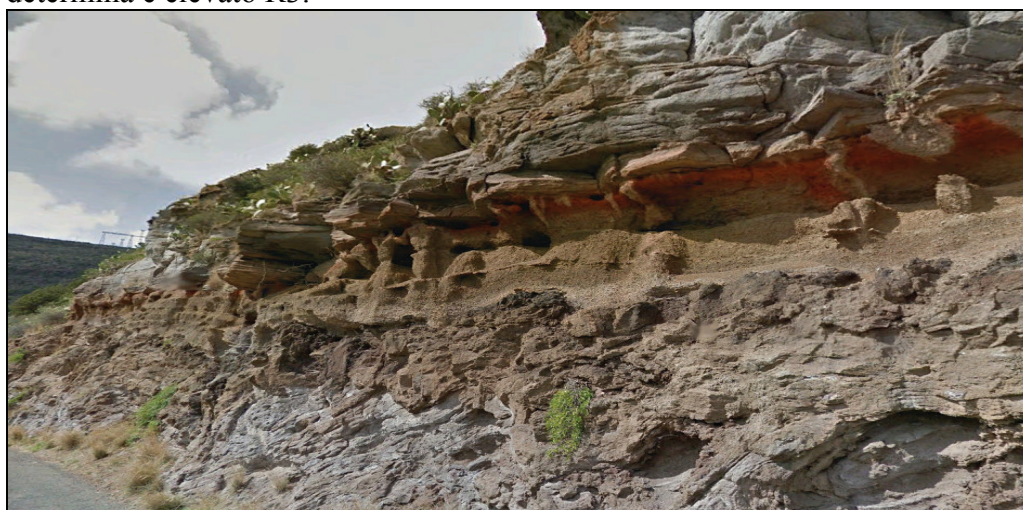
Il dissesto di crollo **106-9PN-002*** ubicato nella parete del versante nord prospiciente la depressione lacustre del **Bagno dell'acqua (Lago di Venere)**, rispetto al P.A.I. vigente, viene ripermetrato estendendo verso est l'area coinvolta dai crolli delle vulcaniti verdi molto fratturate e scomposte che costituiscono il versante medesimo. La pericolosità molto elevata P4 che ne deriva coinvolgendo la viabilità secondaria di accesso al lago e un'area del Parco nazionale dell'isola di Pantelleria, elementi E2, produce un rischio elevato R3, mentre coinvolgendo la viabilità del centro abitato E4 (come perimetrato dall'ISTAT) e la viabilità pubblica secondaria E3 che conduce al Lago di Venere che determina un rischio molto elevato R4, ed infine coinvolgendo alcune case sparse E2 il rischio che determina è elevato R3.

Bagno dell'acqua (Lago di Venere) - dissesto 106-9PN-002

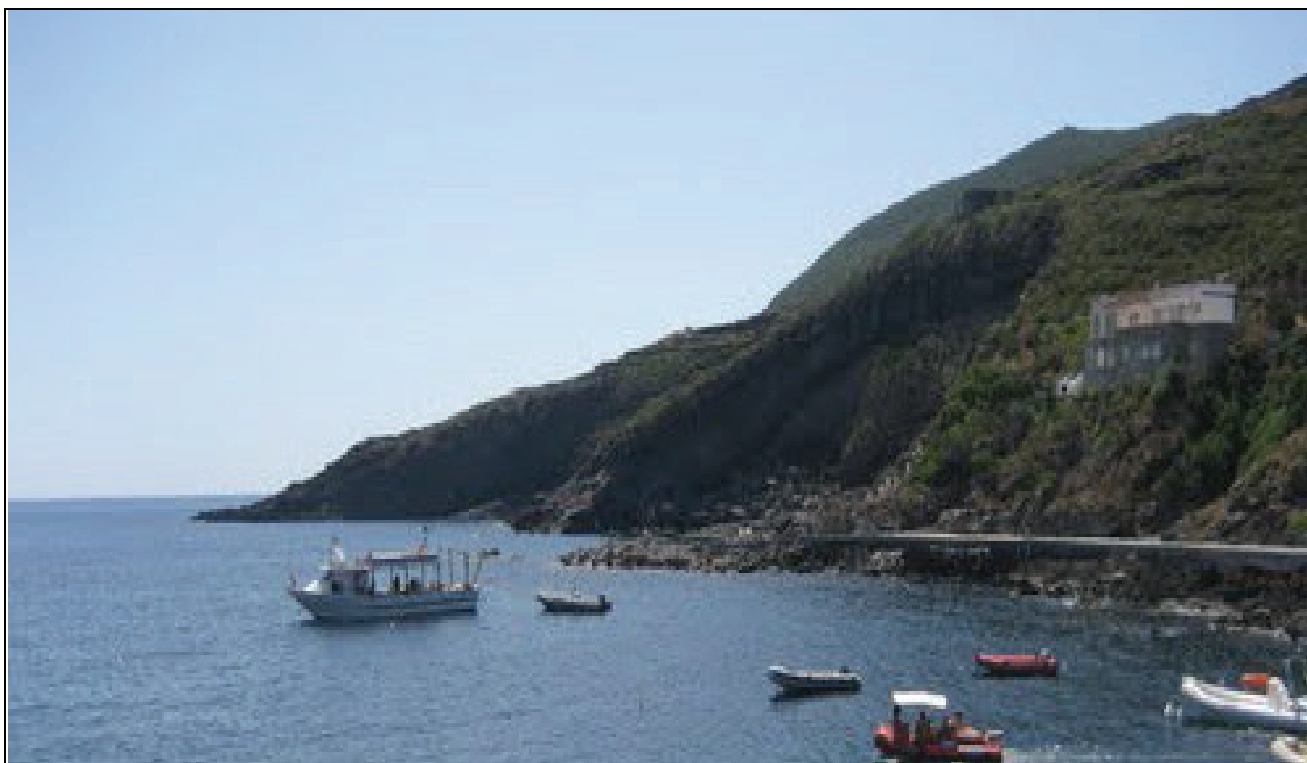
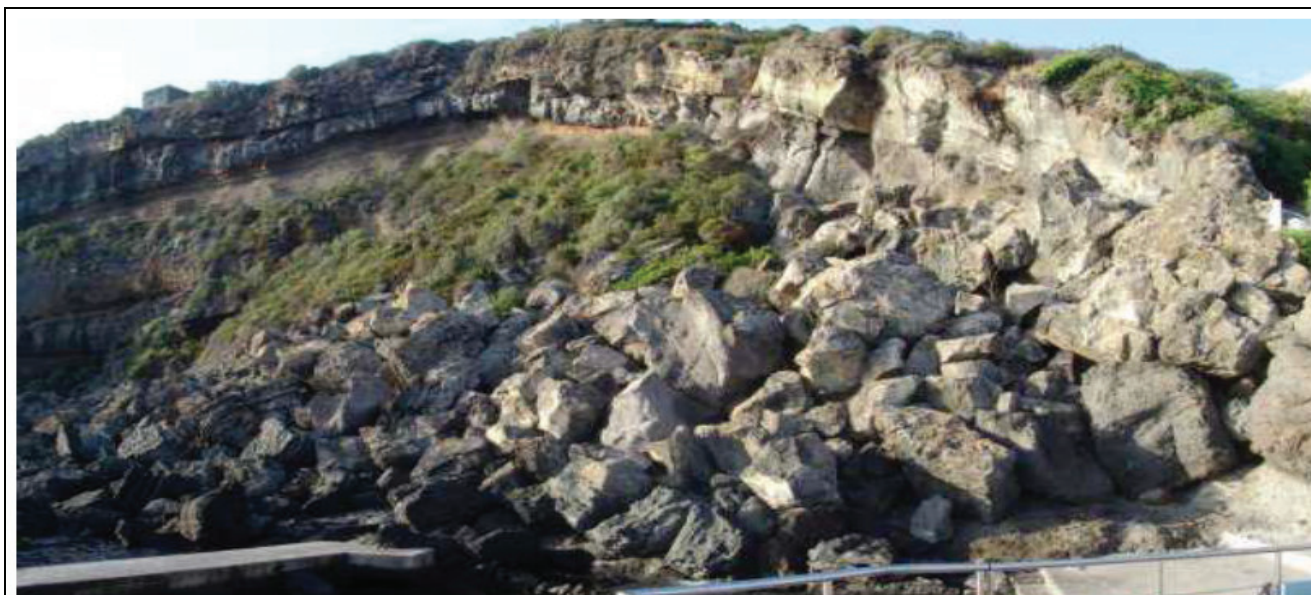
Il dissesto di crollo **106-9PN-006*** ubicato a **Cala del Gadir**, importante sito per la presenza di acque termali a mare a grande fruizione turistica, è stato modificato estendendolo in direzione sud-est lungo la costa formata da vulcaniti fortemente fratturate e disarticolate che hanno dato origine a innumerevoli crolli. La pericolosità molto elevata P4 coinvolge gli elementi casa sparsa E2 con rischio elevato R3, una piccola parte di nucleo abitato E4 a rischio molto elevato R4 ed un'area del Parco nazionale dell'isola di Pantelleria E2 a rischio elevato R3.

Cala del Gadir - dissesto 106-9PN-006

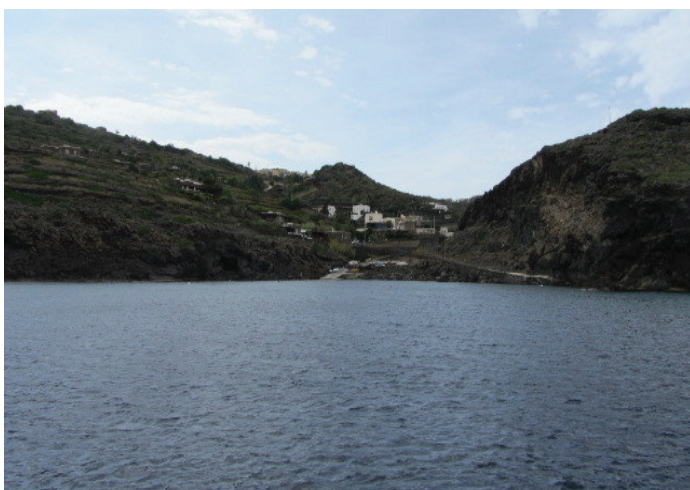
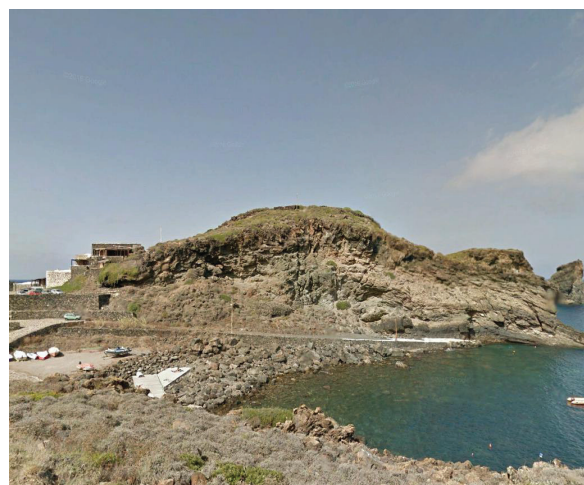
Il dissesto di crollo **106-9PN-010*** **Cala di Levante** resta invariato, rispetto al P.A.I. vigente, e non subisce modifiche sostanziali nella pericolosità. Risulta però determinato il rischio elevato (R3) derivante da un'area del Parco nazionale dell'isola di Pantelleria E2 e confermato quello derivante da strada minore E1 a rischio elevato R3.

Cala di Levante - dissesti 106-9PN-010 e 106-9PN-209 Cala di Levante dissesto - 106-9PN-010

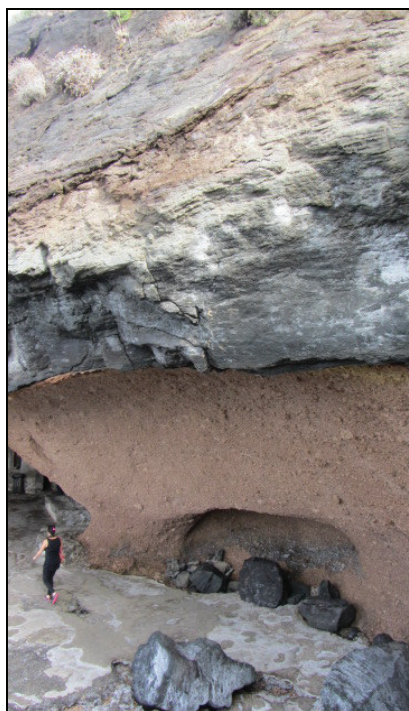
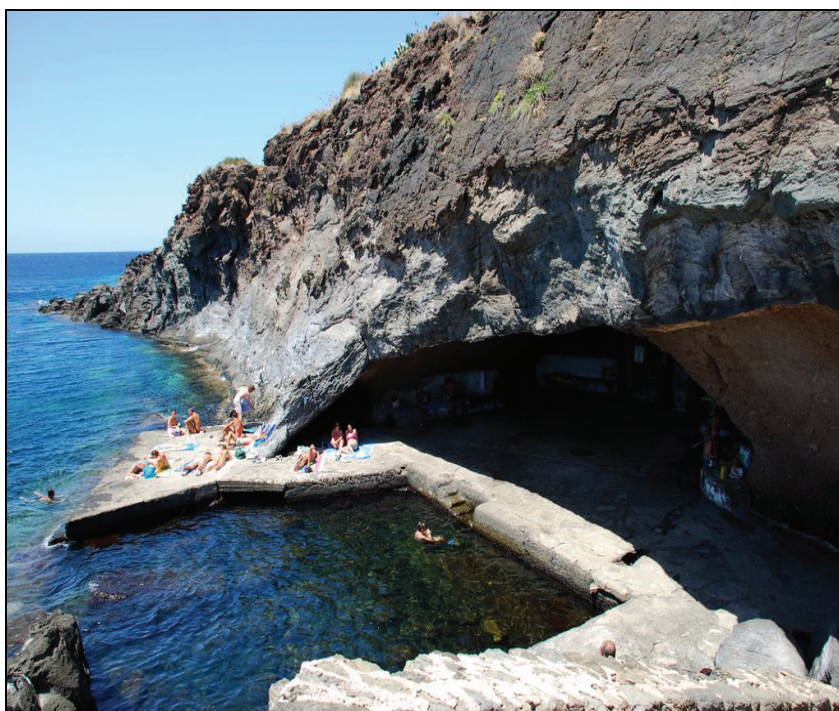
Il dissesto di crollo **106-9PN-012*** che interessa la **Cala di Sataria** si trova in corrispondenza della cavità semicrollata e prospiciente il mare della cala omonima. Il dissesto di che trattasi è dovuto alle precarie condizioni di equilibrio della volta della cavità generata dalla erosione delle tufiti rosa che sottostanno alla colata vulcanica massiva soprastante. Il sito è di interesse turistico in quanto sede di un antico stabilimento termale oggi in condizioni di semi abbandono ma che richiama ugualmente un flusso notevole di visitatori. La pericolosità è molto elevata P4 e gli elementi a rischio sono viabilità primaria E4, secondaria E3 e un'area del Parco nazionale dell'isola di Pantelleria E2 che generano rischio molto elevato R4 ed elevato R3.

Cala di Sataria - dissesto 106-9PN-012

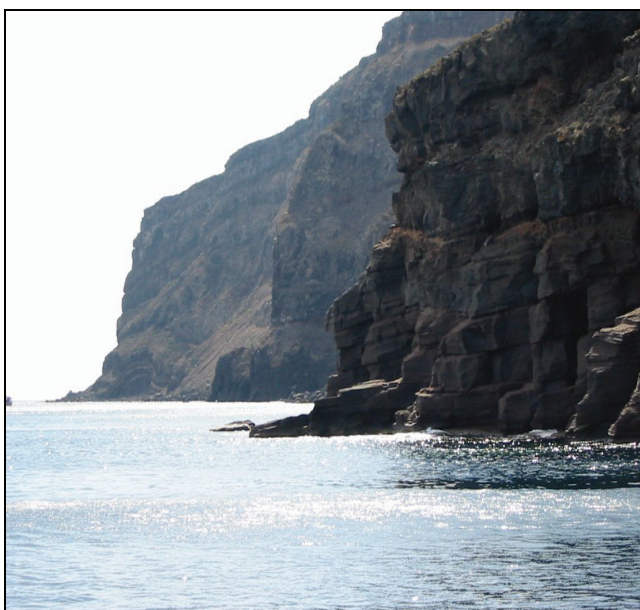
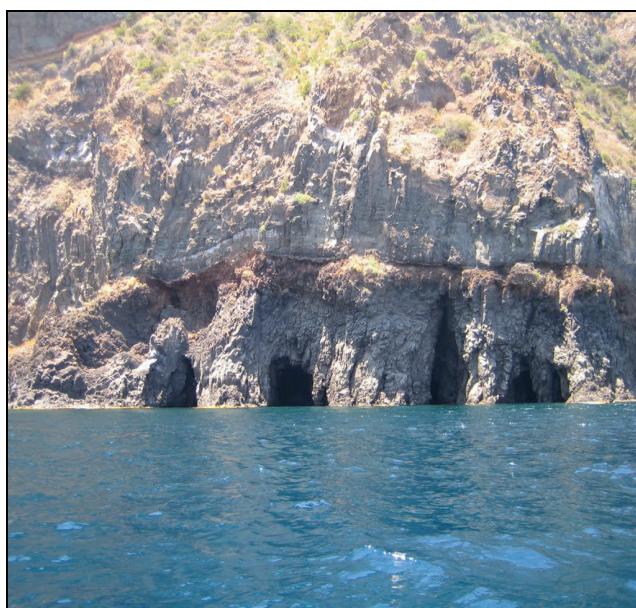
modifica il dissesto 106-9PN-014 (I Magazzinazzi) ed ingloba i dissesti 106-9PN-015* (Le Calette), 106-9PN-016* (Grotta del Formaggio) e 106-9PN-017* (La Ficara). Il dissesto si sviluppa lungo i versanti sub verticali delle vulcaniti fortemente disarticolate che ingenerano crolli lungo la costa. Questo tratto di costa che si staglia sul livello del mare con un dislivello di circa 150- 200 metri con una pericolosità molto elevata P4 coinvolge prevalentemente una porzione del Parco nazionale dell'isola di Pantelleria E2 generando un rischio elevato R3 e nel suo settore meridionale interessa una piccola superficie di nucleo abitato E4 a rischio molto elevato R4.

Le Calette - dissesto 106-9PN- 014

Le vulcaniti fessurate del dissesto 106-9PN- 014

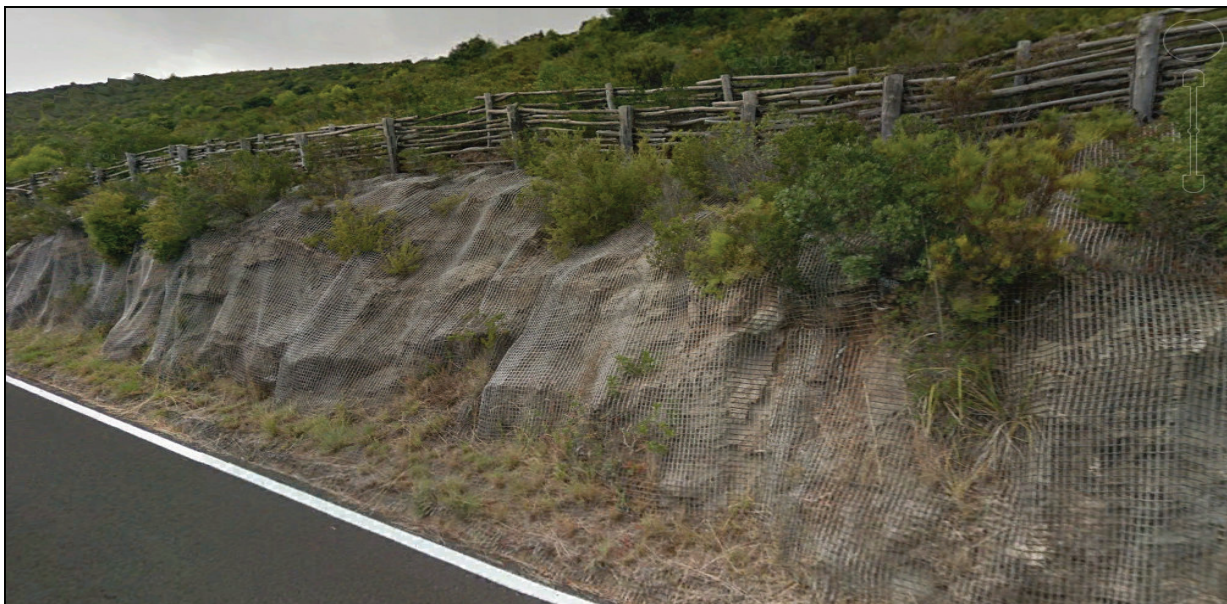
calamitoso ha imposto una riclassificazione e la ripermimetrazione del dissesto stesso come si evince anche dal progetto presentato dal Comune di Pantelleria. Il dissesto è classificato come area in crollo per fenomeni erosivi. La pericolosità molto elevata P4 coinvolge delle case sparse E2, un'area del Parco nazionale dell'isola di Pantelleria E2 a rischio elevato R3, viabilità secondaria E3 e viabilità primaria E4 a rischio molto elevato R4 e viabilità minore E1 a rischio elevato R3.

Versante prospiciente la strada perimetrale ante ↗ e post incendio - dissesto 106-9PN-019 ↘

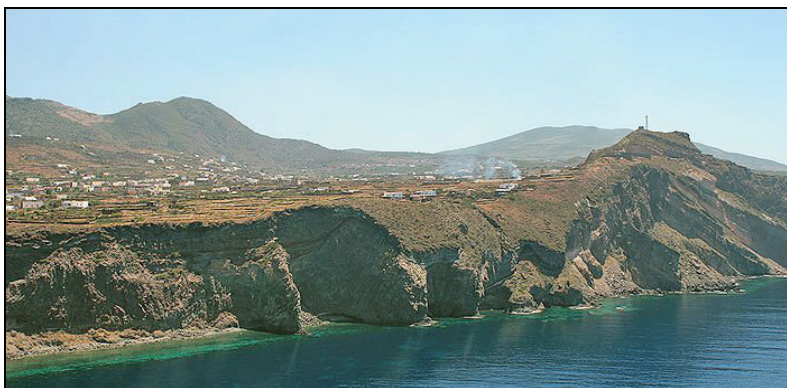
Il dissesto di crollo **106-9PN-025* Cala delle capre – Cala delle Pietre nere** sostituisce modificandolo il dissesto **106-9PN-025* Cala delle capre** ed ingloba i dissesti **106-9PN-026* Cala delle Pietre nere, 106-9PN-027* Grotta dei Palombi e 106-9PN-028* Cala dello sballo**. Questo dissesto esteso circa 2.3 Km si sviluppa lungo la costa sud-occidentale dell'isola ed interessa le vulcaniti che compongono tali versanti a strapiombo sul mare. Per la natura dei litotipi coinvolti e la morfologia dei versanti, l'intero areale è soggetto a ingenti fenomeni di crollo. La pericolosità molto elevata P4 coinvolge elementi a rischio case sparse E2, un'area del Parco nazionale dell'isola di Pantelleria E2, viabilità minore E1 e centro abitato E4 con conseguente rischio elevato R3 e rischio molto elevato R4.

La costa tra Cala delle capre e Cala delle Pietre nere - dissesto 106-9PN- 025

Particolare della costa tra Cala delle capre e Cala delle Pietre nere - dissesto 106-9PN-025

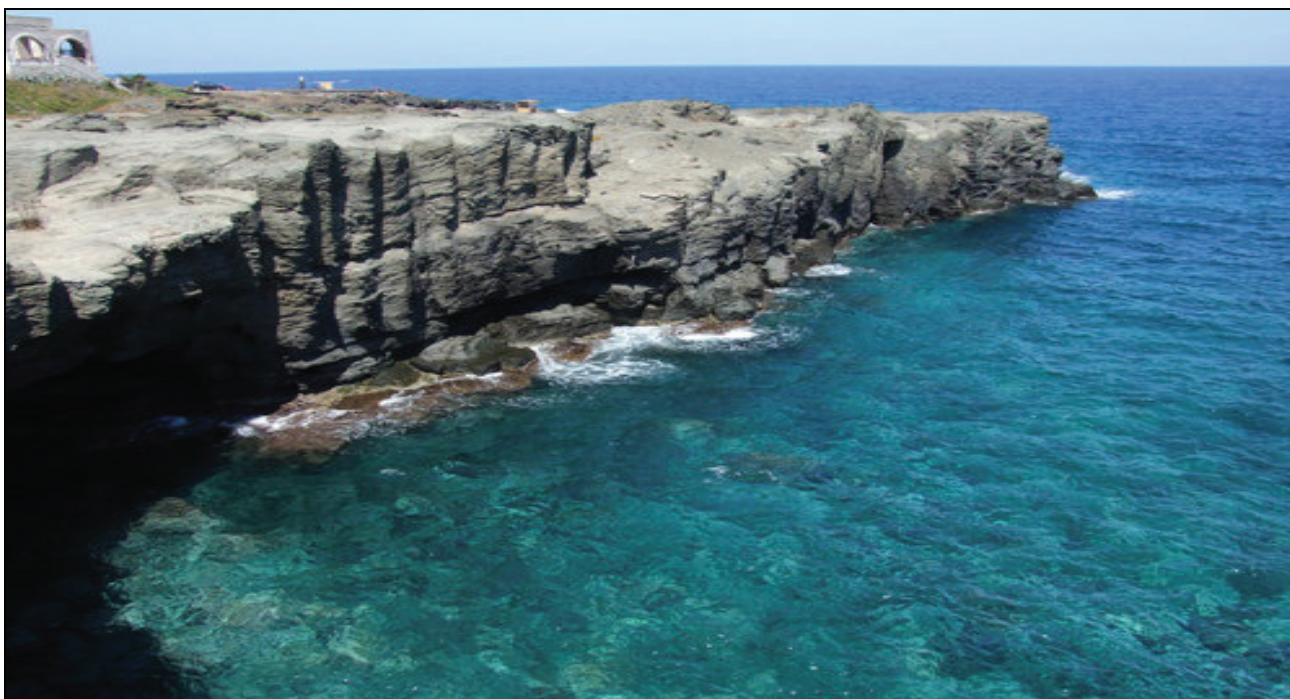
Il dissesto di crollo **106-9PN-030** di **Punta del Bue marino – Punta della Guardia**, lungo circa 1,5 Km, interessa un tratto della costa settentrionale dell'isola, mentre il dissesto 106-9PN-031 sottende un breve tratto immediatamente a ridosso del dissesto precedente. La pericolosità di entrambi i dissesti molto elevata P4 coinvolge come elementi a rischio parti di nucleo abitato E4 e di centro abitato E4 entrambi a rischio molto elevato R4 ed una piccola area agricola E2 a rischio elevato R3.

Costa del Bue marino - dissesti 106-9PN-030 e 106-9PN-031

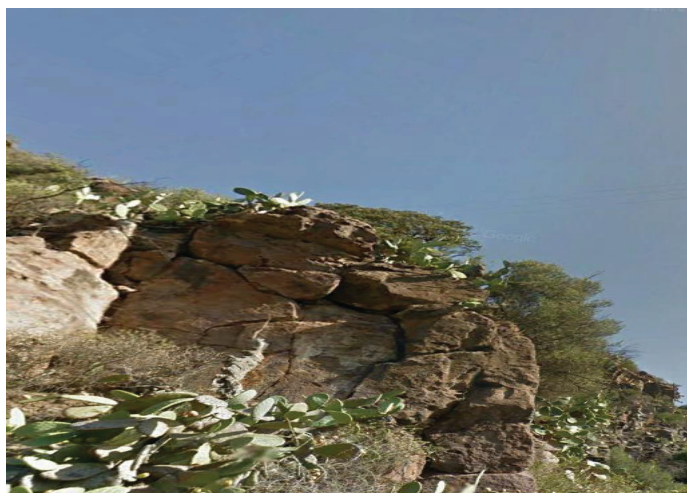
Il dissesto di crollo individuato con la sigla **106-9PN-040** di **C.da Lago**, ubicato ad est del lago di Venere, con la sua pericolosità molto elevata P4 interessa elementi a rischio E2 (case sparse) ed E2 (area del Parco nazionale dell'isola di Pantelleria) e viabilità minore E1 da cui ne deriva un rischio elevato R3.

Dissesto in c.da Lago -106-9PN-040

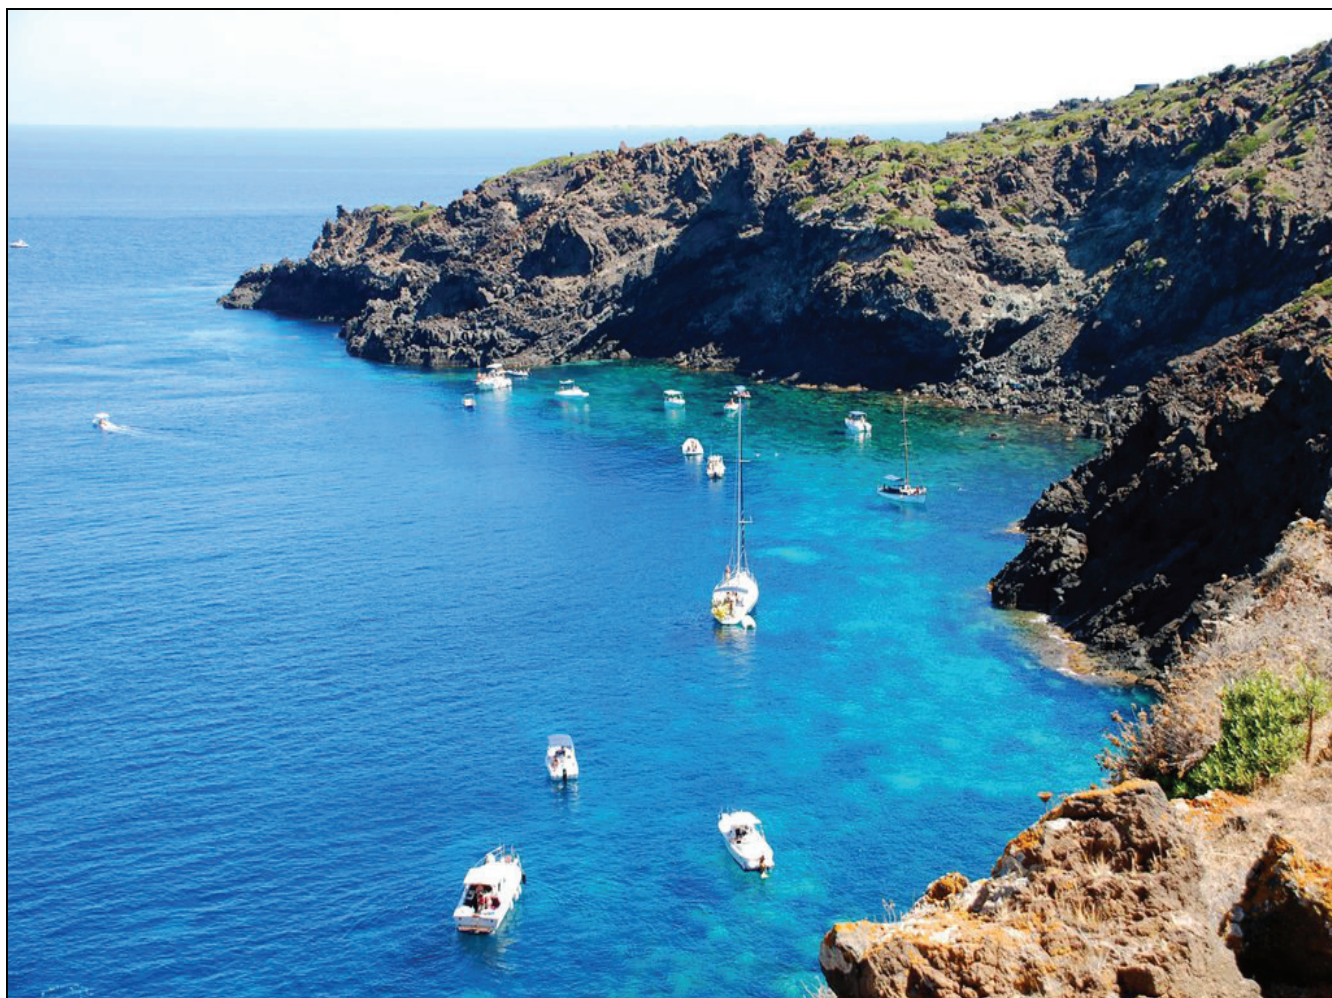
Il dissesto di crollo **106-9PN-049** di **Cala dei cinque denti** coinvolge circa 1500 metri della costa orientale, intensamente frequentata da diportisti, coinvolgendo con la sua pericolosità molto elevata P4 un tratto di viabilità minore E1 e un'area del Parco nazionale dell'isola di Pantelleria E2 determina un rischio elevato R3.

Il dissesto di crollo 106-9PN- 049 di Cala dei cinque denti

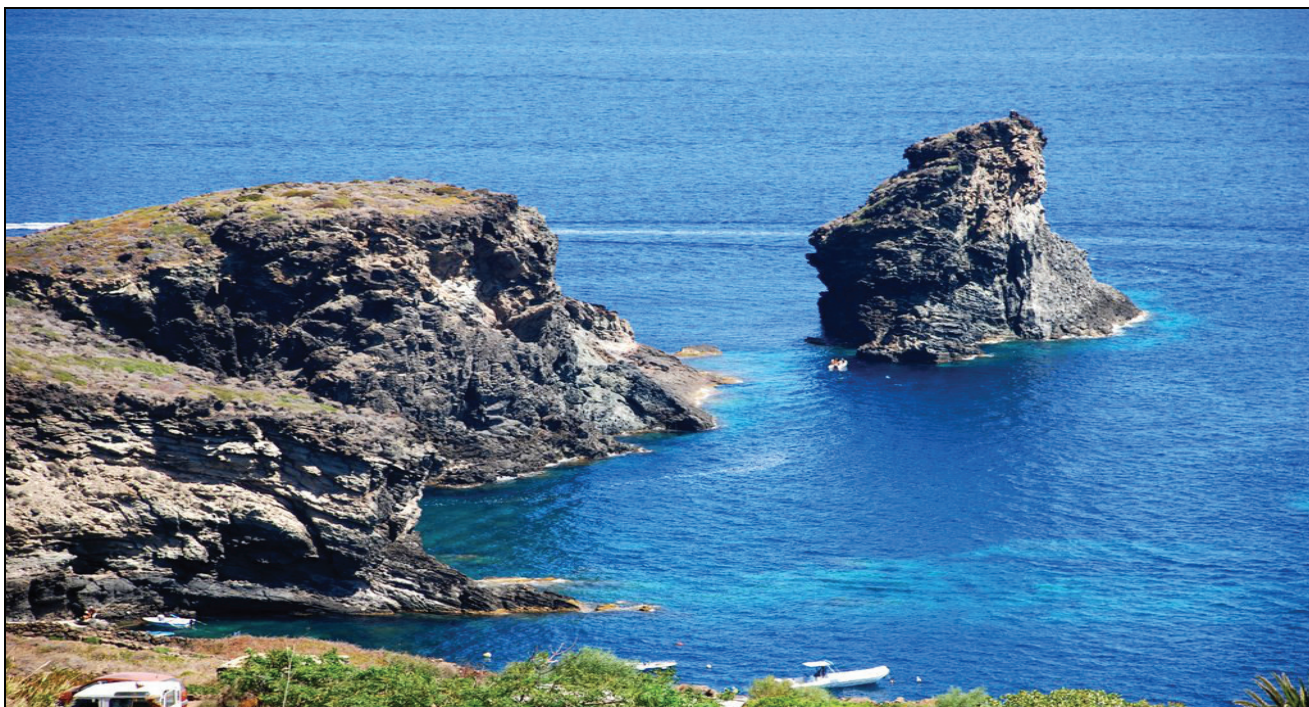
I dissesti di crollo a mare **106-9PN-071 Cala di Tramontana nord**, **106-9PN-072 Cala di Tramontana sud** e **106-9PN-073 Punta di Tracino** con pericolosità molto elevata P4 coinvolgono un'area del Parco nazionale dell'isola di Pantelleria E2 a rischio elevato R3 ed il dissesto **106-9PN-072** coinvolge anche una porzione di centro abitato E4 a rischio molto elevato R4.

Il dissesto 106-9PN-073 di Punta Tracino con il faraglione e panoramica con il dissesto 106-9PN-010 di Cala di levante

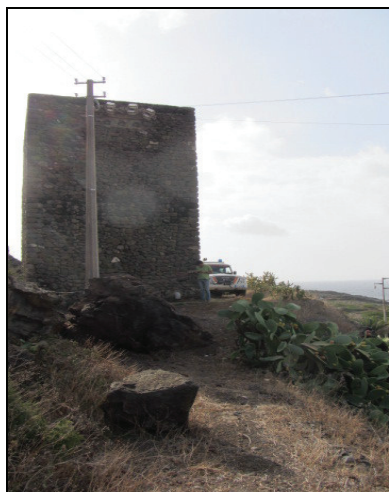
Questo dissesto è tra quelli segnalati dall'amministrazione comunale ed è stato oggetto del sopralluogo effettuato. In occasione di tale sopralluogo si è potuto rilevare la condizione di grande instabilità della scarpata che ha dato origine ad un crollo con il distacco di un masso di notevoli dimensioni che ha arrestato la sua corsa in corrispondenza di un sentiero e solo fortuitamente non ha investito le case sottostanti.

Il dissesto di crollo 106-9PN-130 di C.da Salerno

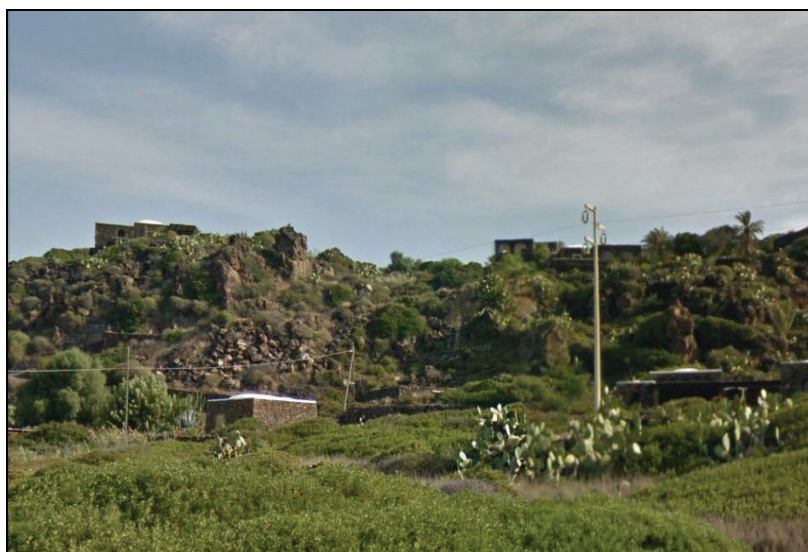
Il dissesto di crollo **106-9PN-135** di **c.da Suachi - case Brignone** a pericolosità molto elevata P4 coinvolge sia viabilità minore E1, case sparse E2 e un'area del Parco nazionale dell'isola di Pantelleria E2 a rischio elevato R3, che parte del centro abitato E4 con rischio molto elevato R4.

Il dissesto di crollo 106-9PN-135 di C.da Suachi - case Brignone

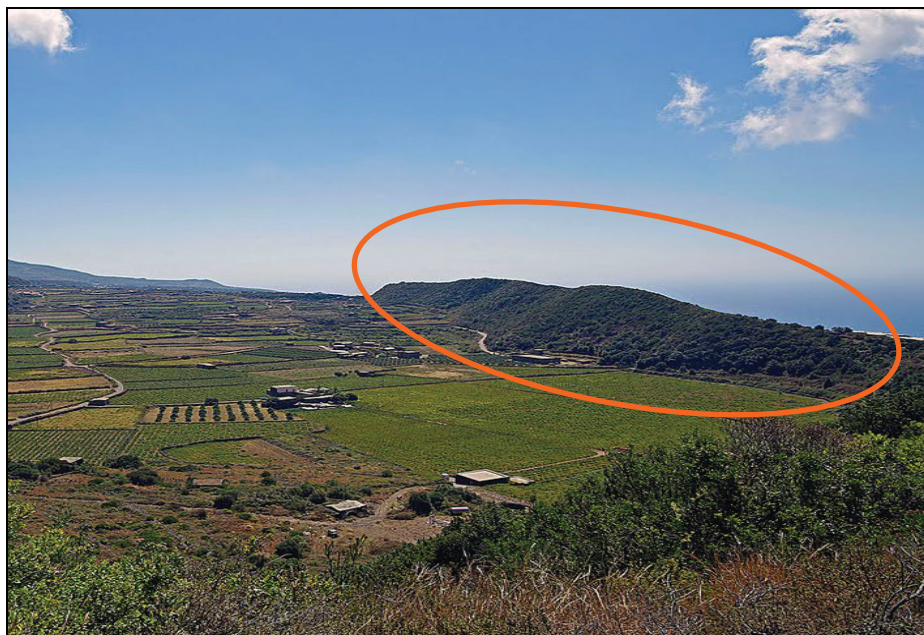
Il dissesto di crollo **106-9PN-180**, a pericolosità molto elevata P4, che interessa tutta la **Costa Monastero** (bordo di antica caldera) che contorna e delimita ad ovest la piana omonima, si estende per circa 2 chilometri. Questo dissesto coinvolge diversi elementi a rischio tra cui parte di un addensamento di case abitate individuate dall'ISTAT come centro abitato E4 e viabilità secondaria E3 a rischio molto elevato R4, inoltre la pericolosità interseca case sparse E2, viabilità minore E1 ed aree del Parco nazionale dell'isola di Pantelleria E2 a rischio elevato R3.

Il dissesto di crollo 106-9PN-180 di Costa Monastero sovrastante la piana omonima visto da nord

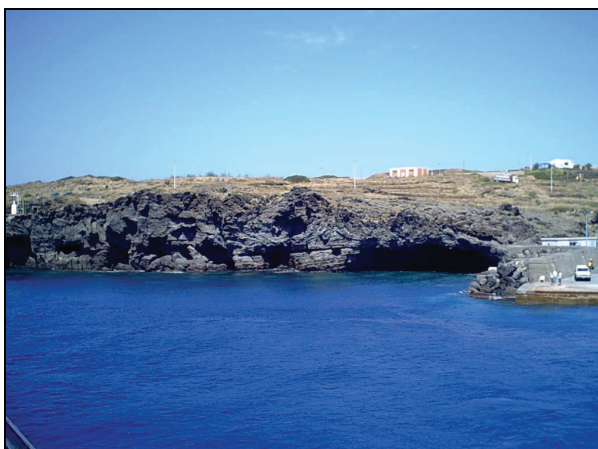
I dissesti di crollo **106-9PN-189 di Albergo Fanale - Porto di Scauri, 106-9PN-190 e 106-9PN-191 di Porto di Scauri**, tutti a pericolosità molto elevata P4, interessano un tratto di costa in corrispondenza del porto di Scauri. In particolare il dissesto **106-9PN-189**, in corrispondenza della costa che dà origine alle grotte sottostanti il faro ad ovest del molo di Scauri, coinvolge direttamente (per arretramento della falesia) soltanto una casa sparsa E2 con rischio elevato R3 e un tratto di costa fortemente frequentato per attività diportistico-balneari. I dissesti sopraelencati ricadono tra l'altro in un'area del Parco nazionale dell'isola di Pantelleria E2 a rischio elevato R3 e coinvolgono anche (dissesto **106-9PN-191**) segmenti di viabilità minore E1 a rischio elevato R3 e segmenti di viabilità secondaria E3 (dissesto **106-9PN-190**) a rischio molto elevato R4 inoltre il dissesto **106-9PN-190** coinvolge anche una casa isolata E2 a rischio elevato R3.

Il dissesto 106-9PN-189 Grotte/Faro di Scauri

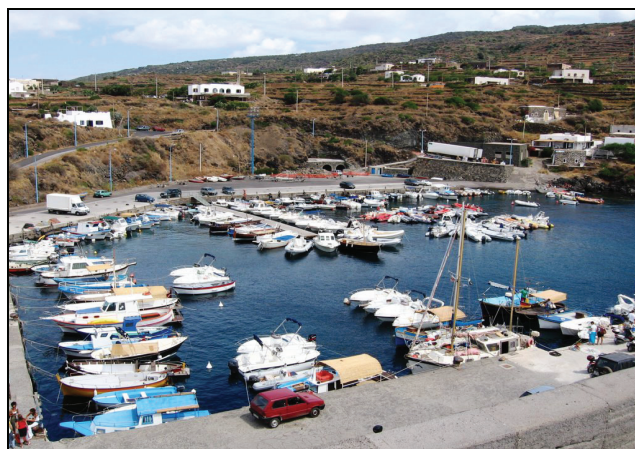
Il dissesto 106-9PN-190 strada di accesso al porto

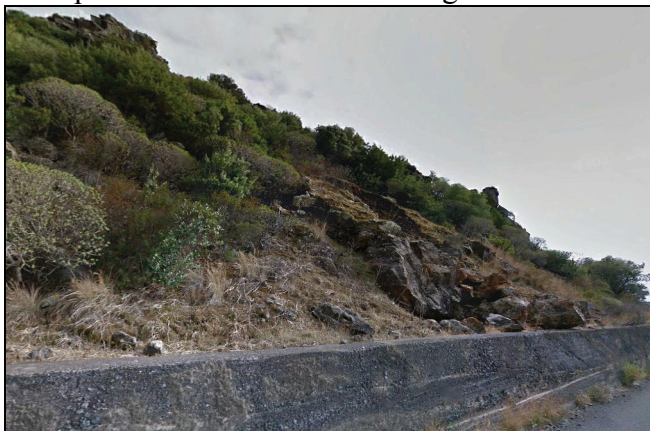
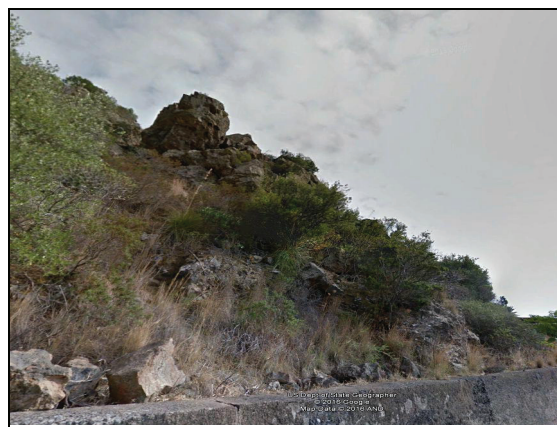
I dissesti di crollo **106-9PN-202**, **106-9PN-203**, **106-9PN-204**, **106-9PN-205** di **Fossa del Russo**, tutti ubicati lungo le pendici dell'omonimo rilievo formato da magmatiti recenti fortemente alterate ed instabili, hanno anch'essi una pericolosità molto elevata P4. I dissesti (**106-9PN-203**, e **106-9PN-204**) coinvolgono settori di centro abitato E4, tratti di viabilità secondaria E3, case sparse E2 e aree del Parco nazionale di Pantelleria E2, con rischi elevati R3 e molto elevati R4 come individuato nella cartografia della pericolosità e del rischio allegata.

Propagini del dissesto 106-9PN-203 lungo la strada tra le frazioni Pucci e Kahassa (c.da Rakhale)

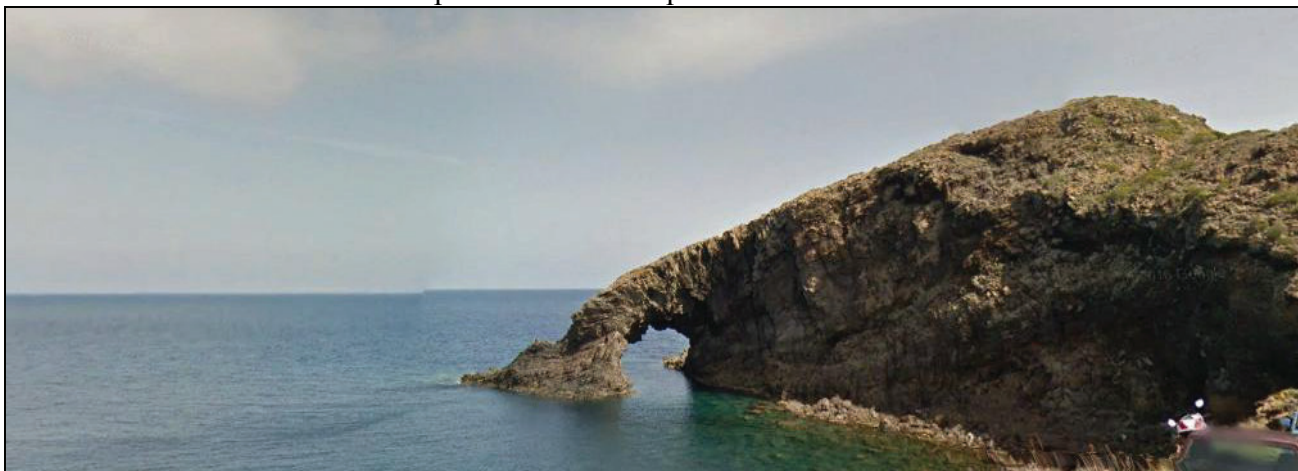
I dissesti di crollo **106-9PN-213 e 106-9PN-214 della Punta dell'Arco dell'Elefante**, hanno anch'essi, a causa della tipologia, della stratificazione e della giacitura delle vulcaniti, una pericolosità molto elevata P4 che interessa un'area del Parco nazionale dell'isola di Pantelleria E2 a rischio elevato R3 e interessano uno dei tratti di costa più rinomati e frequentati dell'isola di Pantelleria.

Dissesto 106-9PN-213 dell'Arco dell'elefante

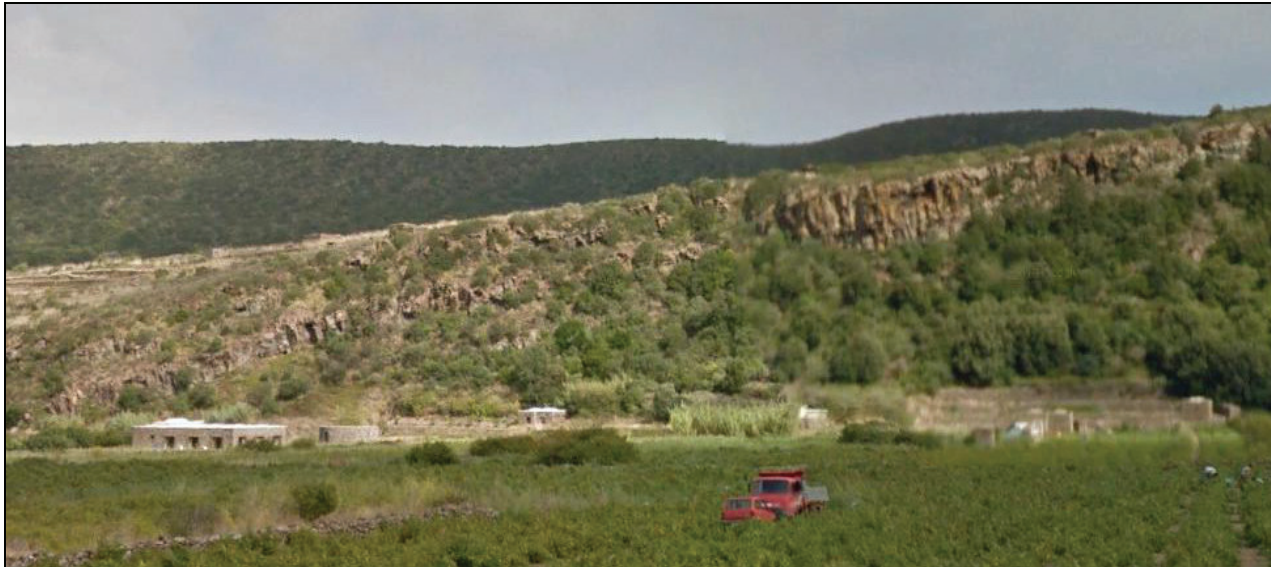
Il dissesto di crollo **106-9PN-217 di Serra di Ghirlanda**, a pericolosità molto elevata P4, esteso da nord a sud per circa 1700 metri, coinvolge case isolate E2, viabilità minore E1, area del Parco nazionale dell'isola di Pantelleria E2 a rischio elevato R3 e viabilità secondaria E3 a rischio molto elevato R4.

Il dissesto 106-9PN-217 di Serra di Ghirlanda

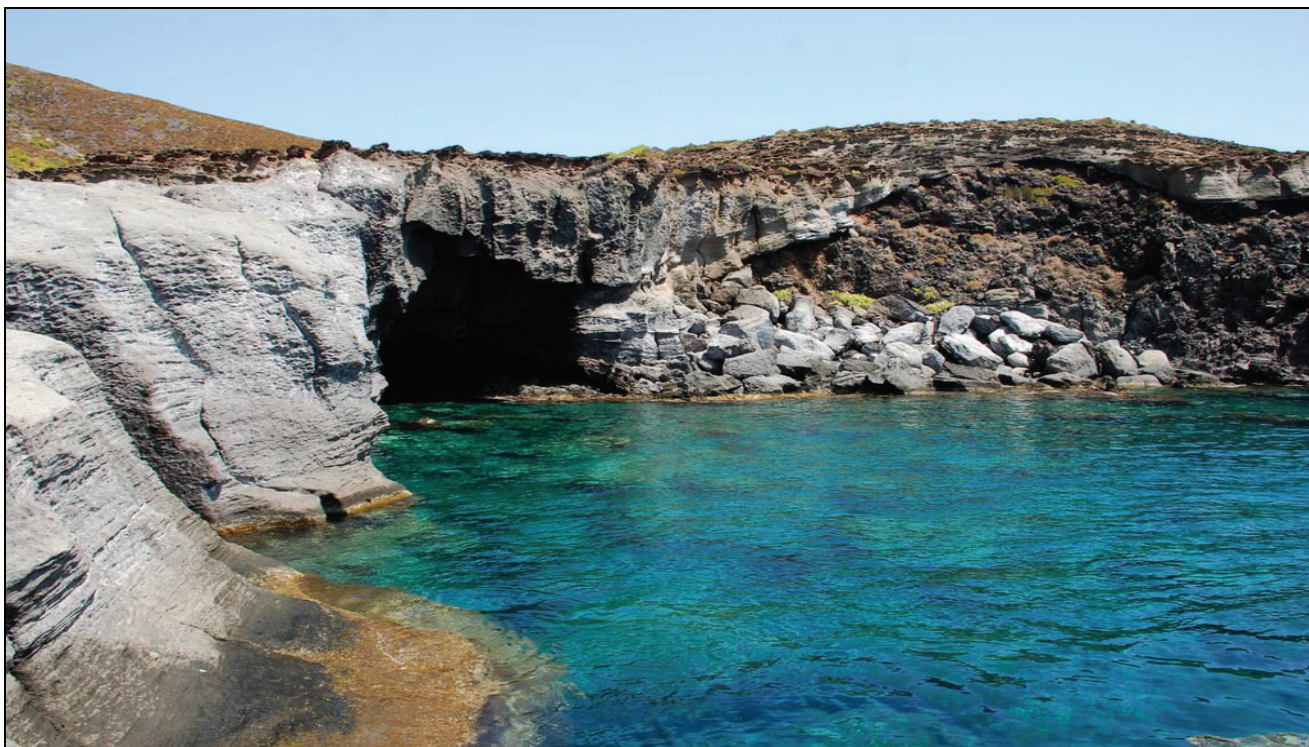
I dissesti di crollo **106-9PN-236 di C.da Le Gallinelle, 106-9PN-237 di Balata dei Turchi, 106-9PN-238 di Punta di Ferrari e 106-9PN-239 di Cala Carbone**, a pericolosità molto elevata P4, coinvolgono esclusivamente un'area del Parco nazionale dell'isola di Pantelleria E2 a elevato rischio R3 ed alcuni tratti di costa interessati da intensa attività diportistica.

Balata dei turchi dissesto 106-9PN-237
