Aggiornamento del Piano Stralcio di Bacino
per l’Assetto Idrogeologico (P.A.I.)
(Art. 68 commi 4bis e 4 ter del D.Lgs. 3 Aprile 2006, n. 152 e ss. mm. ii.)

GEOMORFOLOGIA

RELAZIONE

COMUNE DI MISILMERI

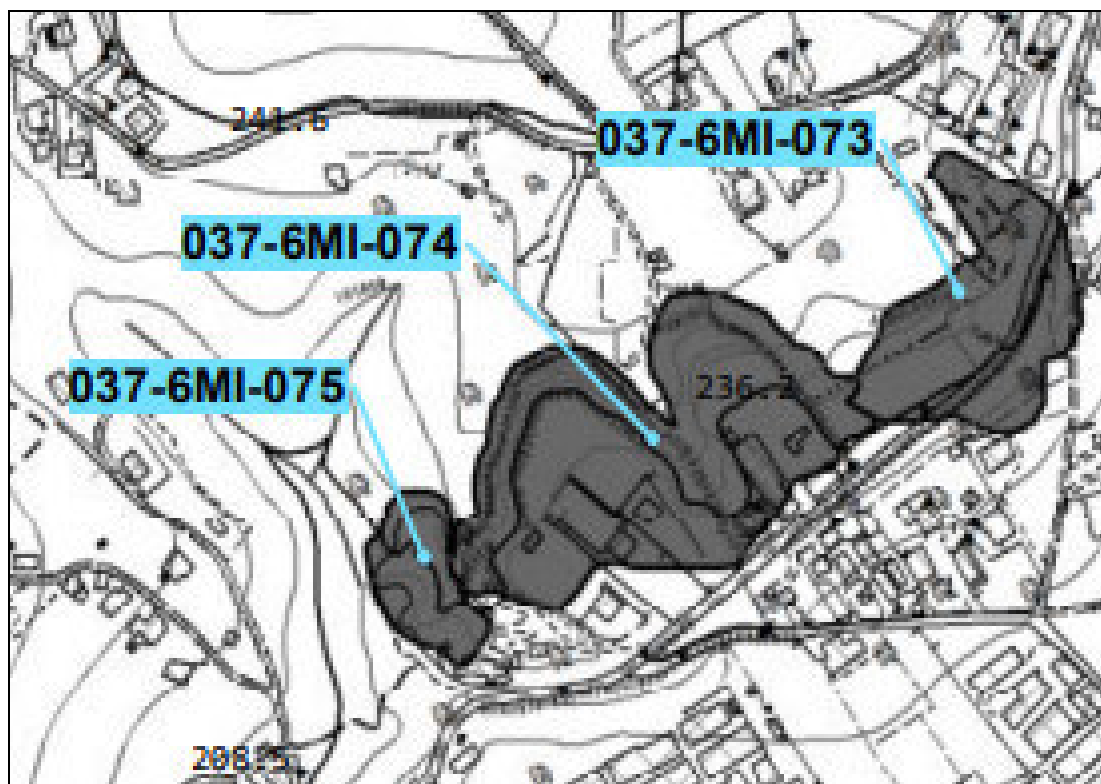
Stralcio n. 1 - Proposta di aggiornamento adottata con D.S.G. n. 68 del 25/03/2022

Lo stralcio n. 1 riporta la perimetrazione dell'area a pericolosità determinata dai dissesti di crollo codice 037-6MI-073 e 037-6MI-074 adottata con D.S.G. n. 68/2022, che è stata individuata considerando una ampiezza dell'angolo del cono d'ombra, applicato al punto più alto dell'area sorgente dei crolli, pari a 27.5°.

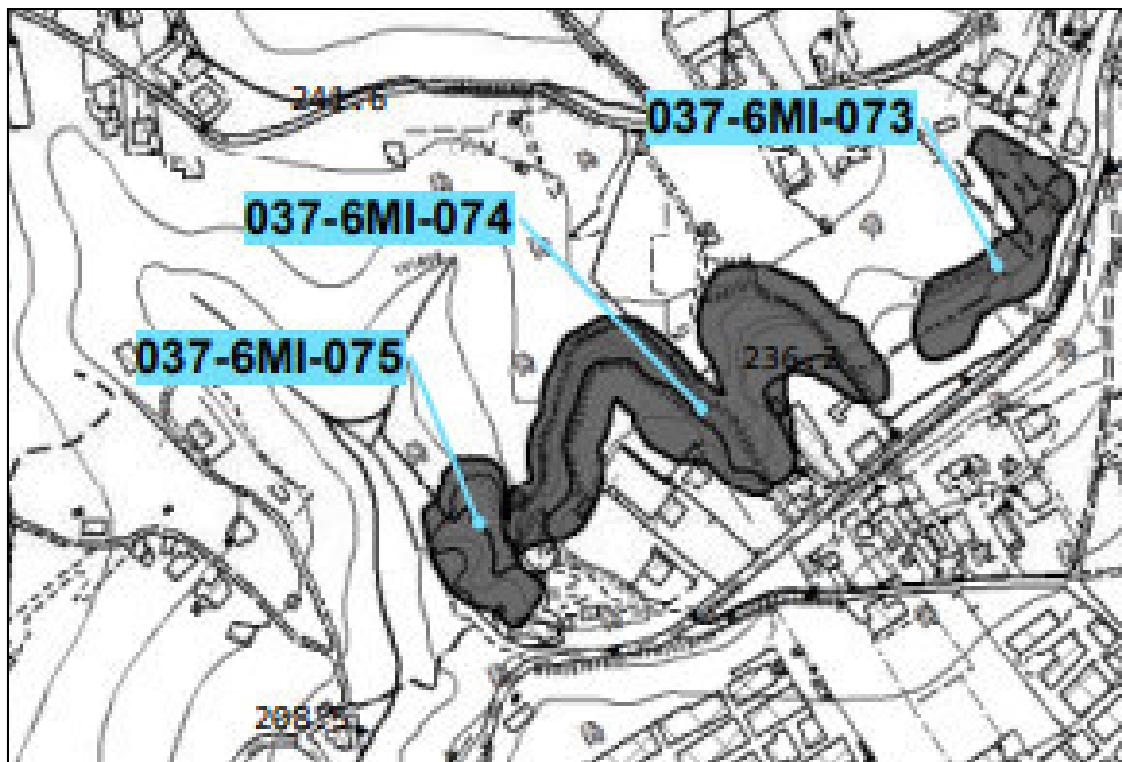
Stralcio n. 2 - Proposta di aggiornamento presentata alla Conferenza operativa del 04/05/2023

L'Area "C" che risulta interessata dal dissesto di crollo codice 037-6MI-074, presenta delle pareti subverticali sovrastanti una zona pressoché pianeggiante, motivo per cui, valutando lo studio prodotto dai Signori Ingrassia e redatto dal Geol. Pietro Montanelli, del quale sopra sono riportate alcune considerazioni, si è proceduto a ridurre l'estensione dell'area a pericolosità adottata con D.S.G. n. 68/2022 (stralcio n. 1) come riportato nello stralcio n. 2.

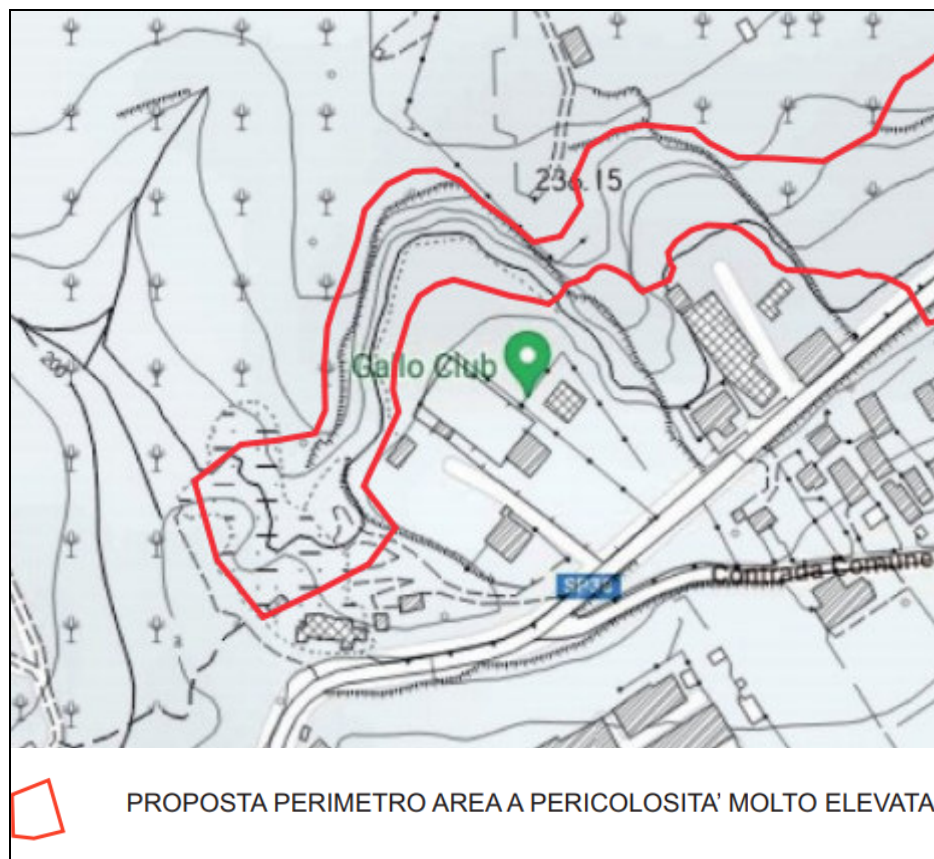
Foto n. 1

Le stesse considerazioni non hanno necessità di essere "recepite", poiché l'area in cui sono presenti i campi di padel è comunque individuata come area a pericolosità molto elevata e, pertanto, è apparso superfluo sottolineare che in tali aree sono vigenti le prescrizioni delle Norme di attuazione sopradette.
