Aggiornamento del Piano Stralcio di Bacino
per l’Assetto Idrogeologico (P.A.I.)
(Art. 68 commi 4bis e 4 ter del D.Lgs. 3 Aprile 2006, n. 152 e ss. mm. ii.)

Delibera n. 141 del 21/06/2023

GEOMORFOLOGIA

COMUNE DI PETRALIA SOTTANA

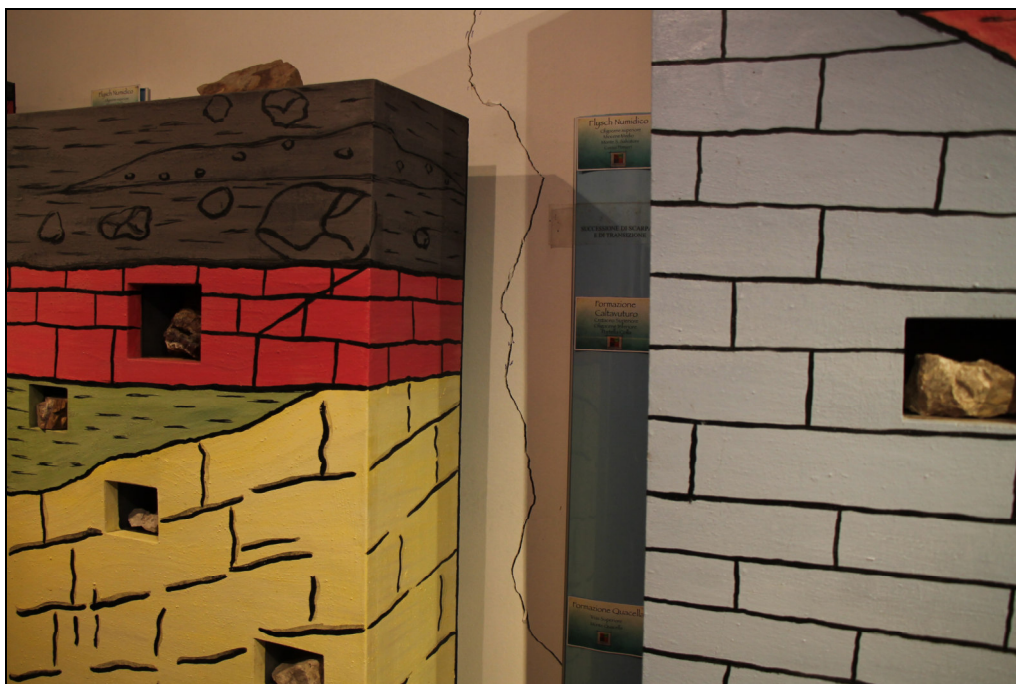
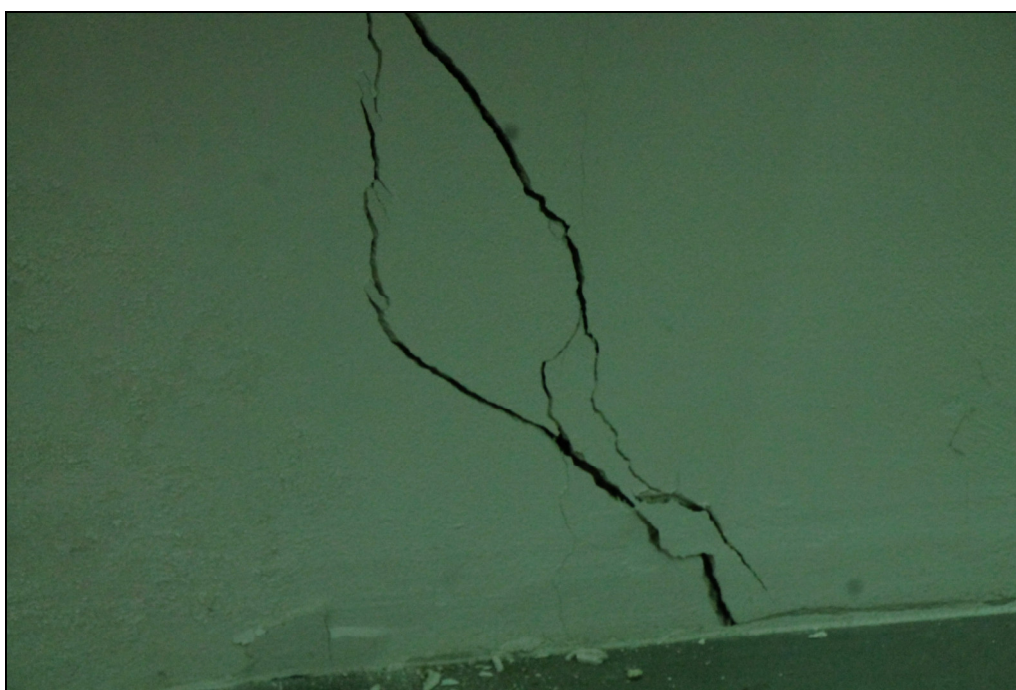
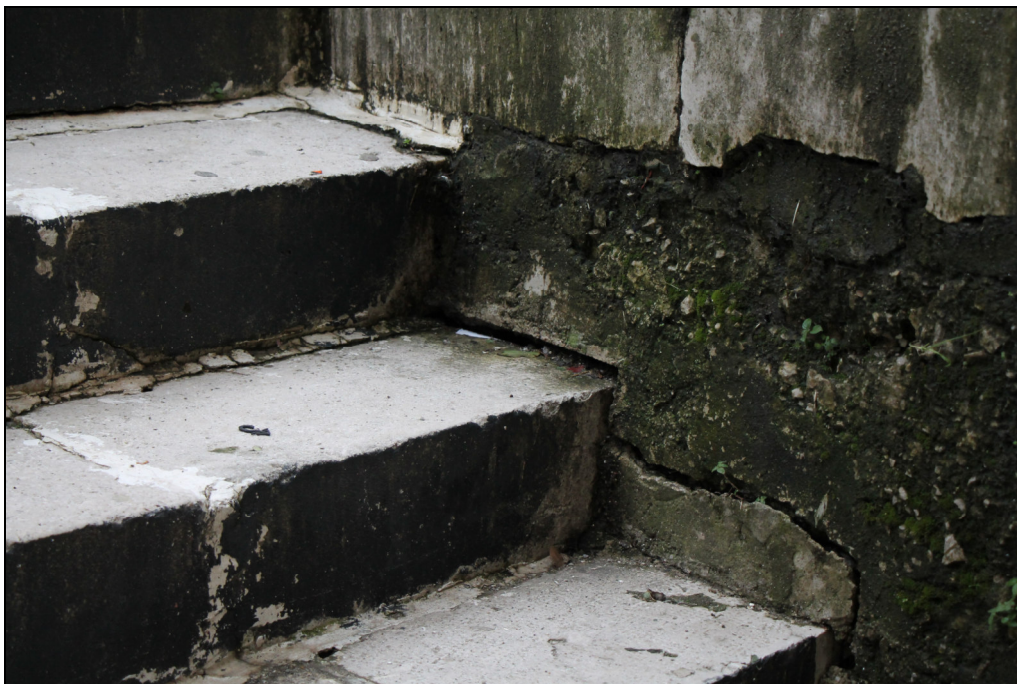
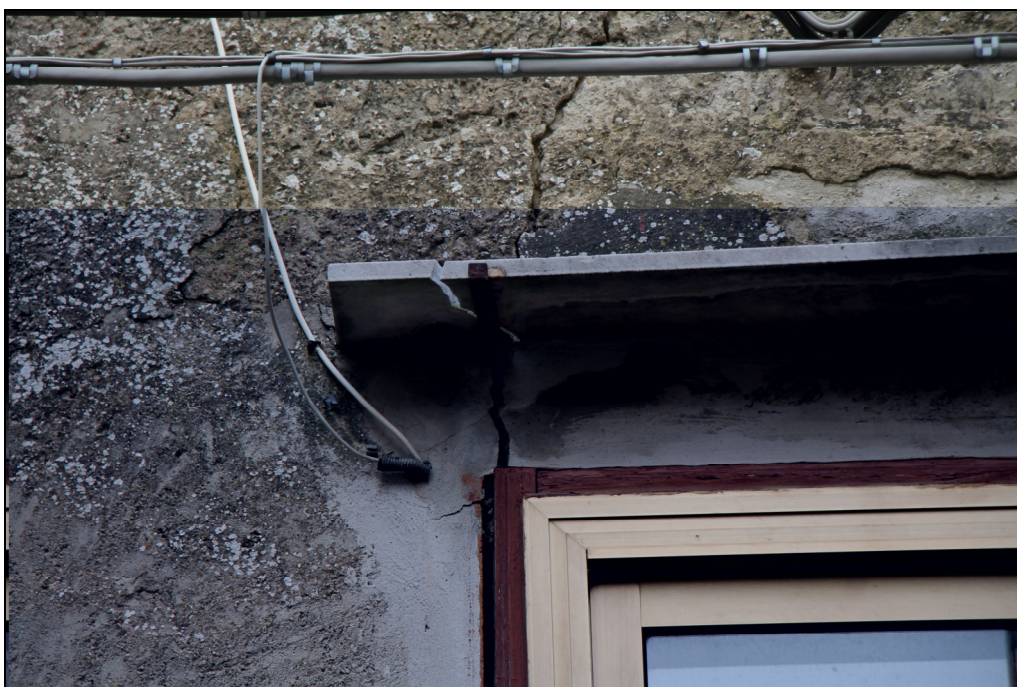
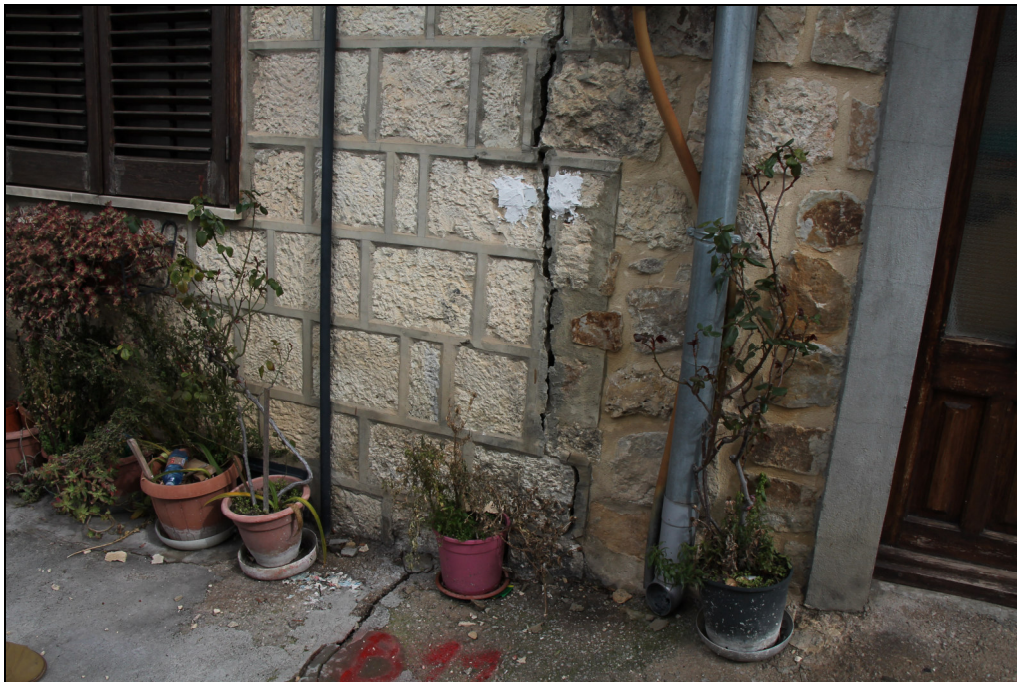
072-6PT-146: Museo - Quartiere San Giovanni

L'area interessata dalla riattivazione dei movimenti maggiormente estesa è quella identificata lungo la direttrice via Grotte - quartiere San Giovanni, che coinvolge anche il Museo Civico Collisani (Foto nn. 1-5), lungo il fianco sinistro della frana quiescente (072-6PT-130).

Il livello di pericolosità associato è elevato (P3) e determina l'attribuzione della "fascia di rispetto" di venti metri intorno al dissesto per tenere conto della sua probabile evoluzione, quale sito di attenzione di tipologia F (art. 24, comma 7 delle Norme di attuazione del P.A.I. aggiornate con D.P. Reg. Siciliana n. 09/AdB del 06/05/2021), sottoposto alle prescrizioni dell'art. 15 delle Norme.

Foto n. 1: dissesto codice 072-6PT-146 (interno Museo civico Collisani)

Foto n. 2: dissesto codice 072-6PT-146 (interno Museo civico Collisani)

Foto n. 3: dissesto codice 072-6PT-146

Foto n. 4: dissesto codice 072-6PT-146

Foto n. 5: dissesto codice 072-6PT-146

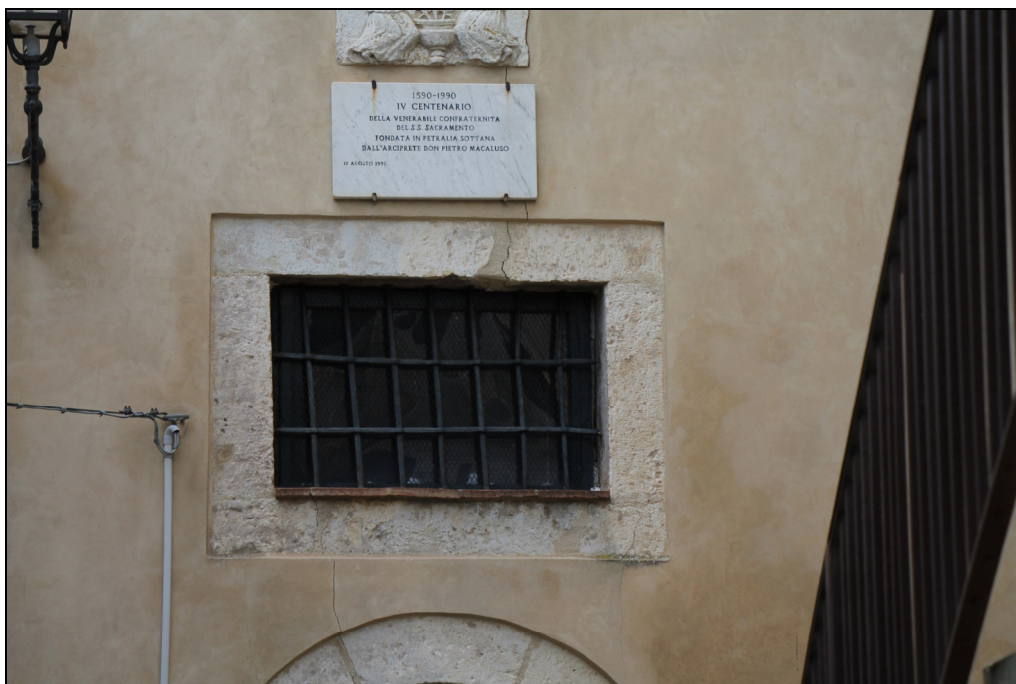
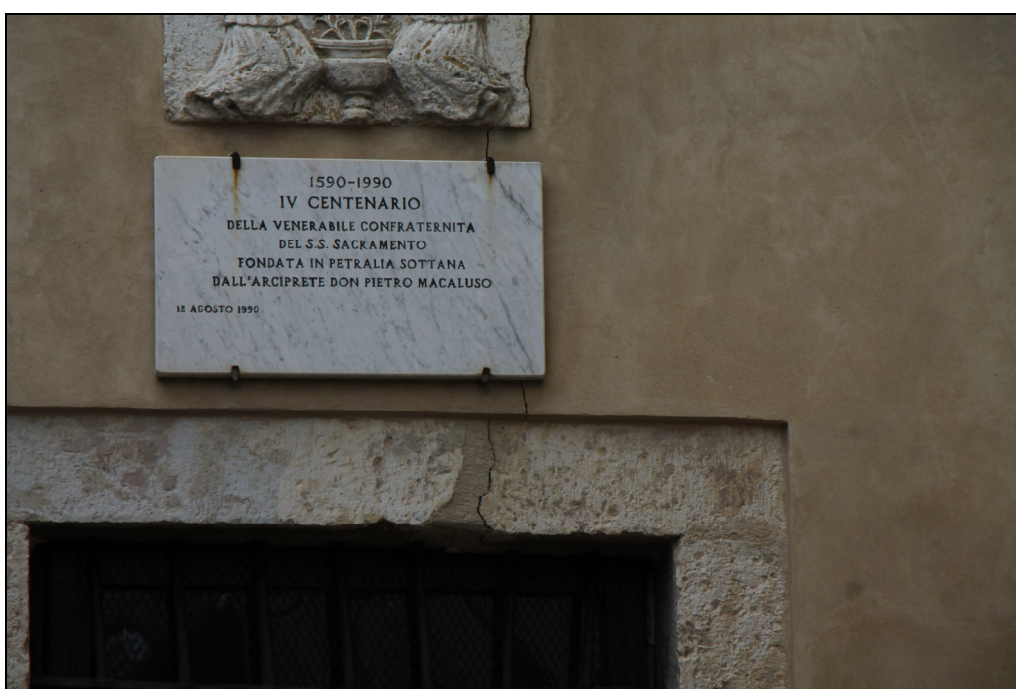
072-6PT-148: Chiesa Madre

La terza zona in dissesto attivo è stata individuata nei pressi della Chiesa Madre (Foto nn. 6 e 7), anch'essa di modesta estensione e caratterizzata da un livello di pericolosità medio (P2).

Foto n. 6: dissesto codice 072-6PT-148

Foto n. 7: dissesto codice 072-6PT-148

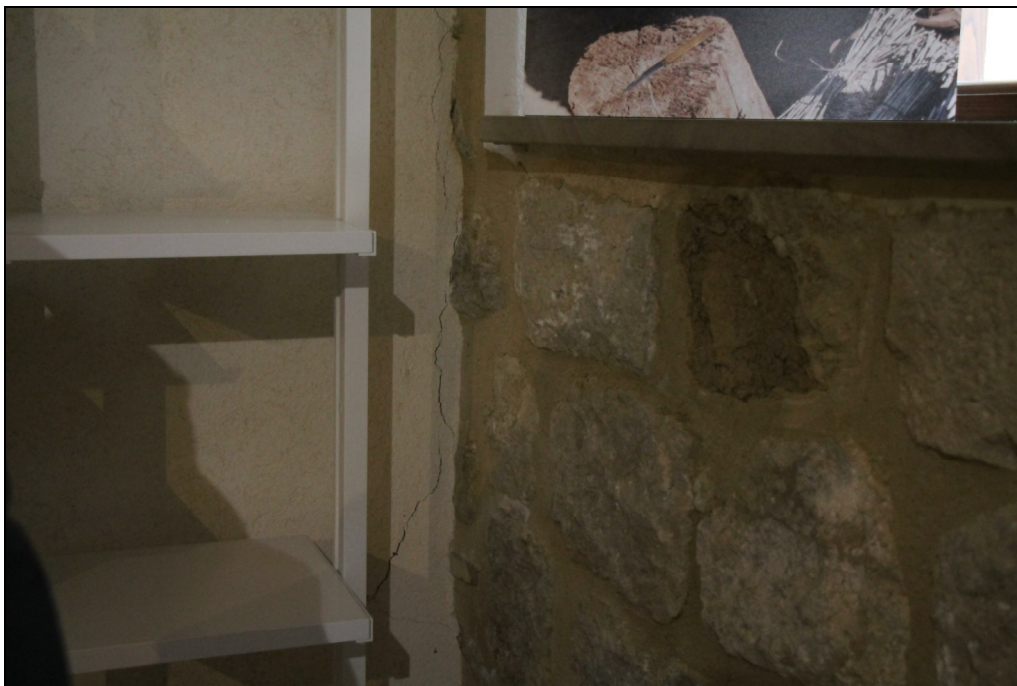
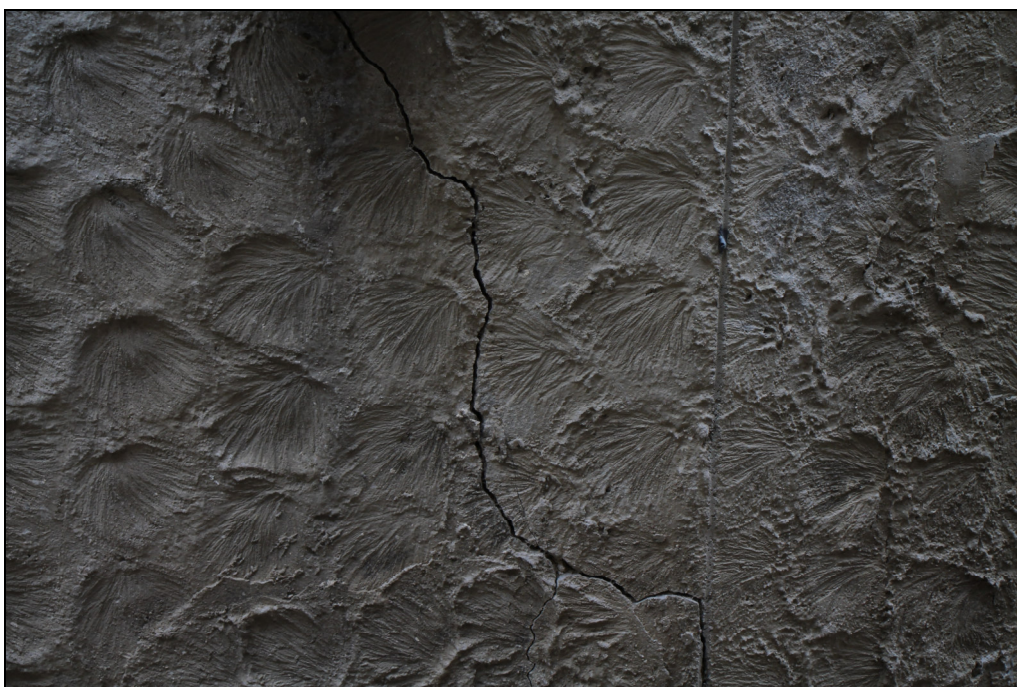
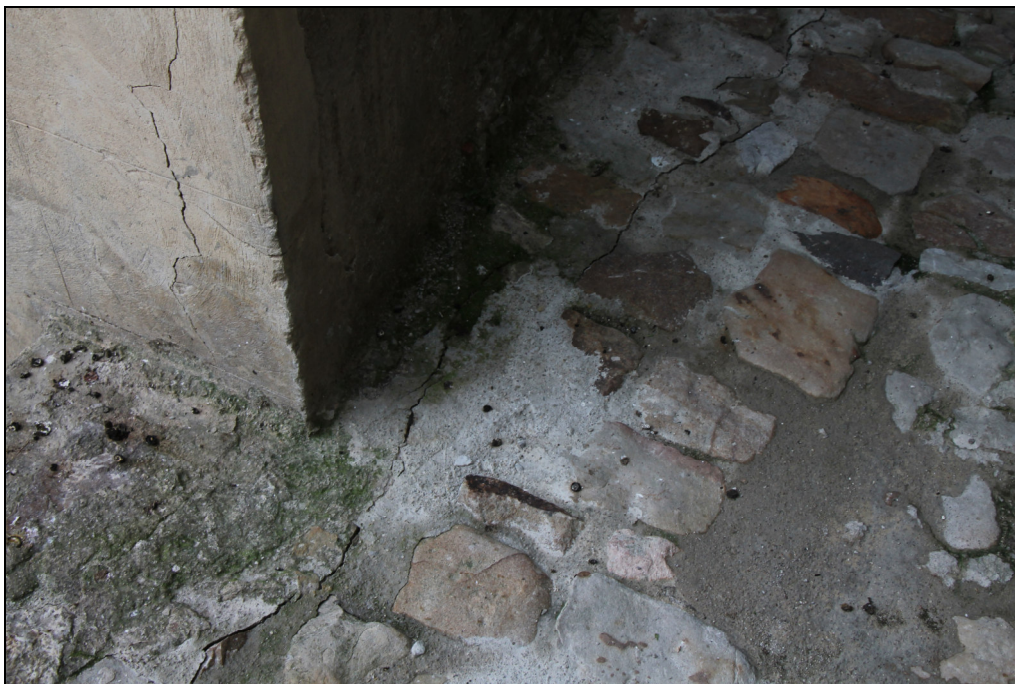
072-6PT-149: Piazza Umberto I - Via Rosario

La quarta zona in dissesto attivo è stata individuata in parte della Piazza Umberto I e lungo la Via Rosario (Foto nn. 8-10), con estensione più ampia delle due precedenti, ma tale da determinare un livello di pericolosità medio (P2).

Foto n. 8: dissesto codice 072-6PT-149

Foto n. 9: dissesto codice 072-6PT-149

Foto n. 10: dissesto codice 072-6PT-149
