Aggiornamento del Piano Stralcio di Bacino
per l'Assetto Idrogeologico (P.A.I.)
(Art. 68 commi 4bis e 4 ter del D.Lgs. 3 Aprile 2006, n. 152 e ss. mm. ii.)

GEOMORFOLOGIA

RELAZIONE

COMUNE DI CASTELLANA SICULA

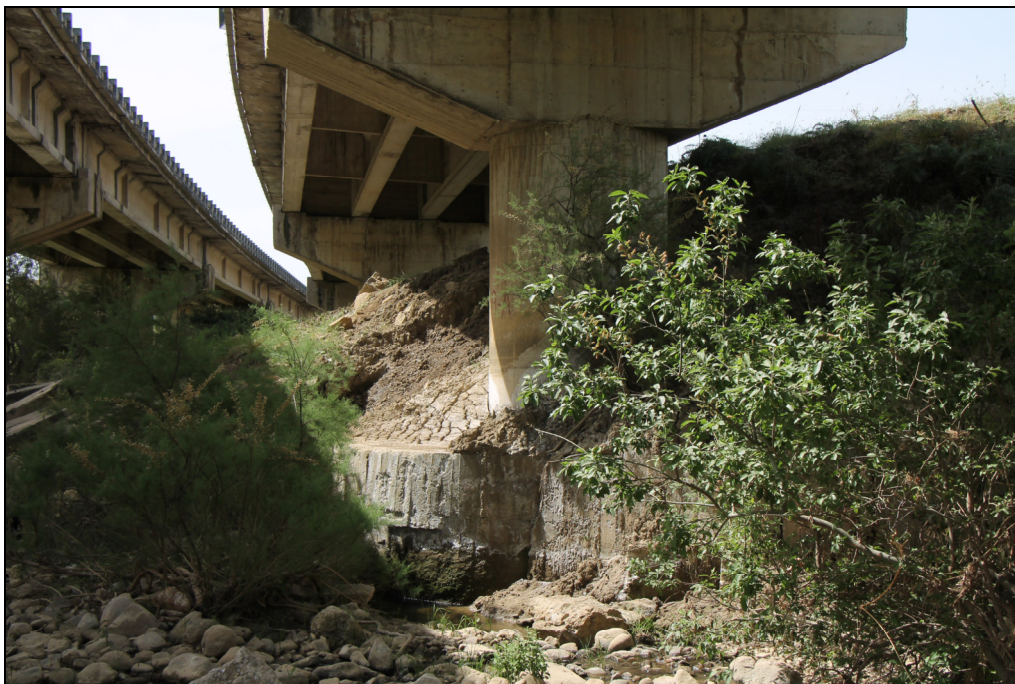
Durante il sopralluogo è stato verificato che il movimento franoso segnalato interessa una porzione di versante in destra idraulica del Fiume Imera meridionale, nei pressi del Viadotto San Giorgio, coinvolgendo al piede le pile 9 e 10 del viadotto e il muro d'argine destro, che risulta dislocato in diversi punti e ribaltato a causa della spinta del materiale franato (Foto n. 1).

Foto n. 1 – dissesto codice 072-6CE-175 (sopralluogo del 26/05/2022)

Il dissesto, non individuato nel P.A.I. vigente, presenta le caratteristiche di una frana complessa con movimenti rototraslativi nella zona di nicchia evolventi a colamento lento nella parte centrale del corpo di frana fino al piede.

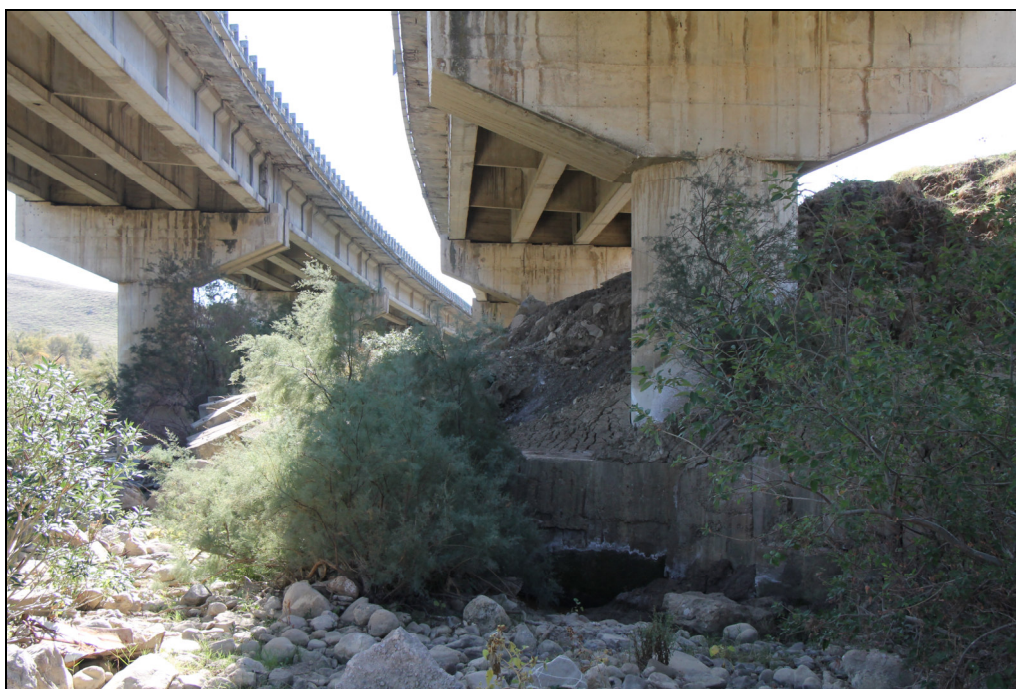
A seguito della riunione, su iniziativa del Segretario Generale della Autorità di Bacino si è effettuato un ulteriore sopralluogo, in data 03/11/2022, al quale hanno partecipato anche i rappresentanti del Dipartimento Regionale di Protezione Civile, dal quale è risultato che non è necessario apportare modifiche alla estensione del dissesto 072-6CE-175 rispetto a quanto già rappresentato nella relazione di sopralluogo del 26/05/2022 trasmessa con la nota prot. n. 9484 del 31/05/2022 (Foto n. 2).

Foto n. 2 – dissesto codice 072-6CE-175 (sopralluogo del 03/11/2022)

Come stabilito durante il sopralluogo del 03/11/2022 e a seguito dell'Ordinanza Sindacale n. 85 del 11/11/2022, con nota prot. n. 886990 del 21/12/2022, acquisita al protocollo della Autorità di Bacino con n. 24102 del 21/12/2022, l'ANAS ha comunicato di avere avviato le indagini in situ necessarie allo studio dell'area in frana, da svolgersi nel periodo compreso tra il 20/12/2022 e il 10/02/2023 finalizzate alla progettazione e al dimensionamento delle opere atte a proteggere le pile n. 9 e 10 e l'impalcato del viadotto S. Giorgio in direzione PA-CT, a cura della stessa.

Rimane di competenza dell'Ufficio Tecnico del Comune di Castellana Sicula redigere uno specifico studio di fattibilità atto a mitigare le condizioni di instabilità del versante, anche sulla scorta dei risultati delle indagini e delle prove di laboratorio svolte dall'ANAS nel periodo sopra indicato.
