Aggiornamento del Piano Stralcio di Bacino
per l'Assetto Idrogeologico (P.A.I.)
(Art. 68 commi 4bis e 4ter del D.Lgs. 3 Aprile 2006, n. 152 e ss. mm. ii.)

Previsione di Aggiornamento

GEOMORFOLOGIA

COMUNE DI CACCAMO

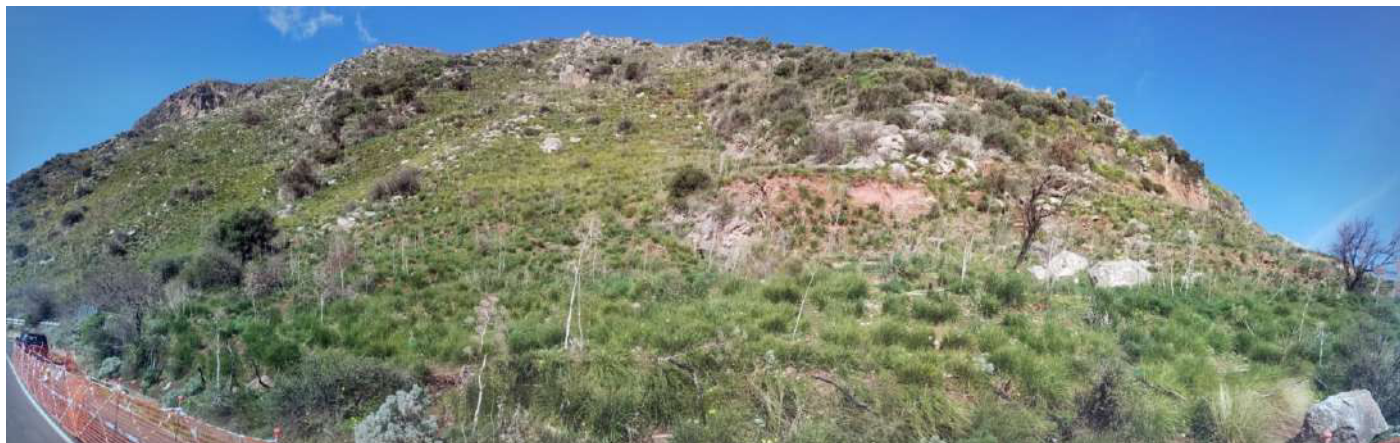
Nel corso del sopralluogo del 29/02/2024 si è effettivamente constatato che il versante a monte della sede stradale è caratterizzato da diversi fronti rocciosi, posti a varia quota, che rappresentano aree sorgenti di crollo, così come evidenziato dalle foto successive. Ciò testimoniato dalla presenza di diversi blocchi, già staccatisi, distribuiti lungo tutto il versante anche a valle della strada provinciale.

Foto 1. Panoramica versante
