Aggiornamento del Piano Stralcio di Bacino  
per l’Assetto Idrogeologico (P.A.I.)  
(Art. 68 commi 4bis e 4 ter del D.Lgs. 3 Aprile 2006, n. 152 e ss. mm. ii.)

### **Previsione di Aggiornamento**

**Bacino del Fosso delle Canne (065) e Bacino dell’Area Territoriale tra i Bacini del  
Fosso delle Canne e Fiume San Leone (066)**

**COMUNE DI: REALMONTE**

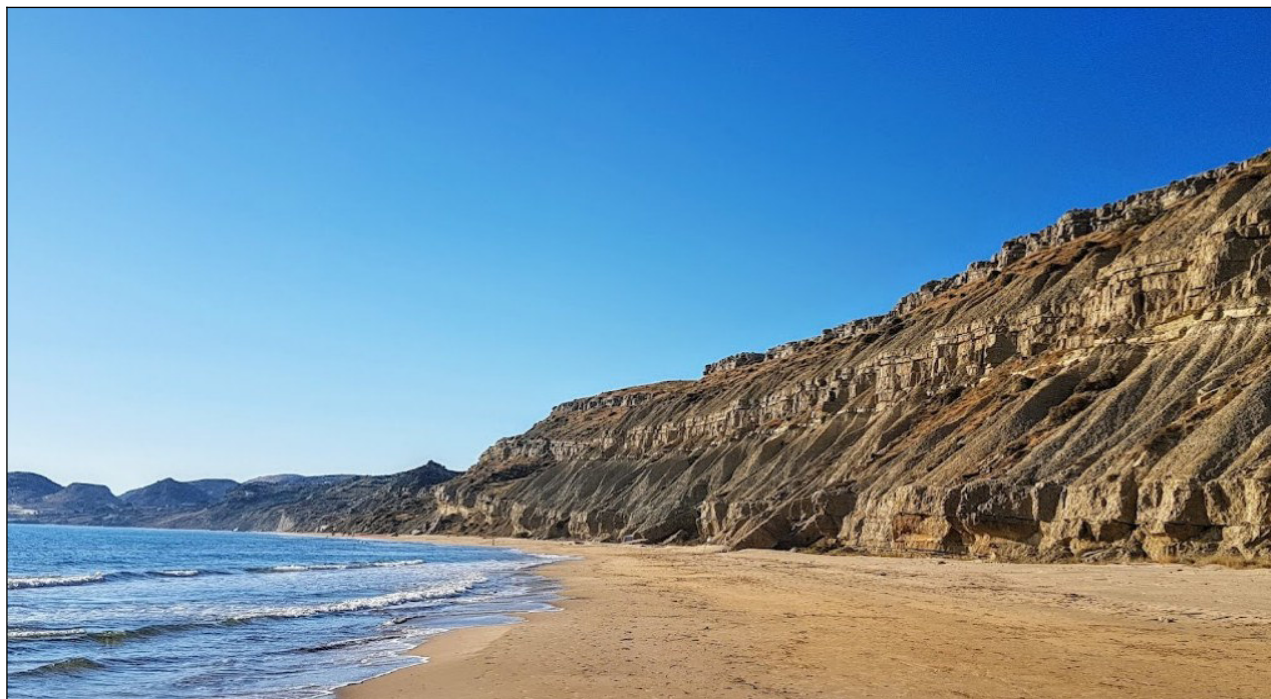
Nel dissesto **066-1RL-028** ubicato nel tratto di costa che si sviluppa da **c.da Pietre Cadute** (in territorio del comune di Siculiana) e **c.da Giallonardo** viene modificata la tipologia del dissesto da area a franosità diffusa attiva a pericolosità media (P2) a frana complessa attiva a pericolosità molto elevata (P4) in cui coesistono componenti di dissesto gravitativo ascrivibili sia a erosione diffusa con colamenti rapidi (argille mioceniche) che a crolli (grossi banconi di gessi dislocati dalla posizione originaria) che inducono una pericolosità con relativo rischio che coinvolge l'intera areale della spiaggia sottostante.

Panoramica del dissesto di tipo complesso **066-1RL-028**

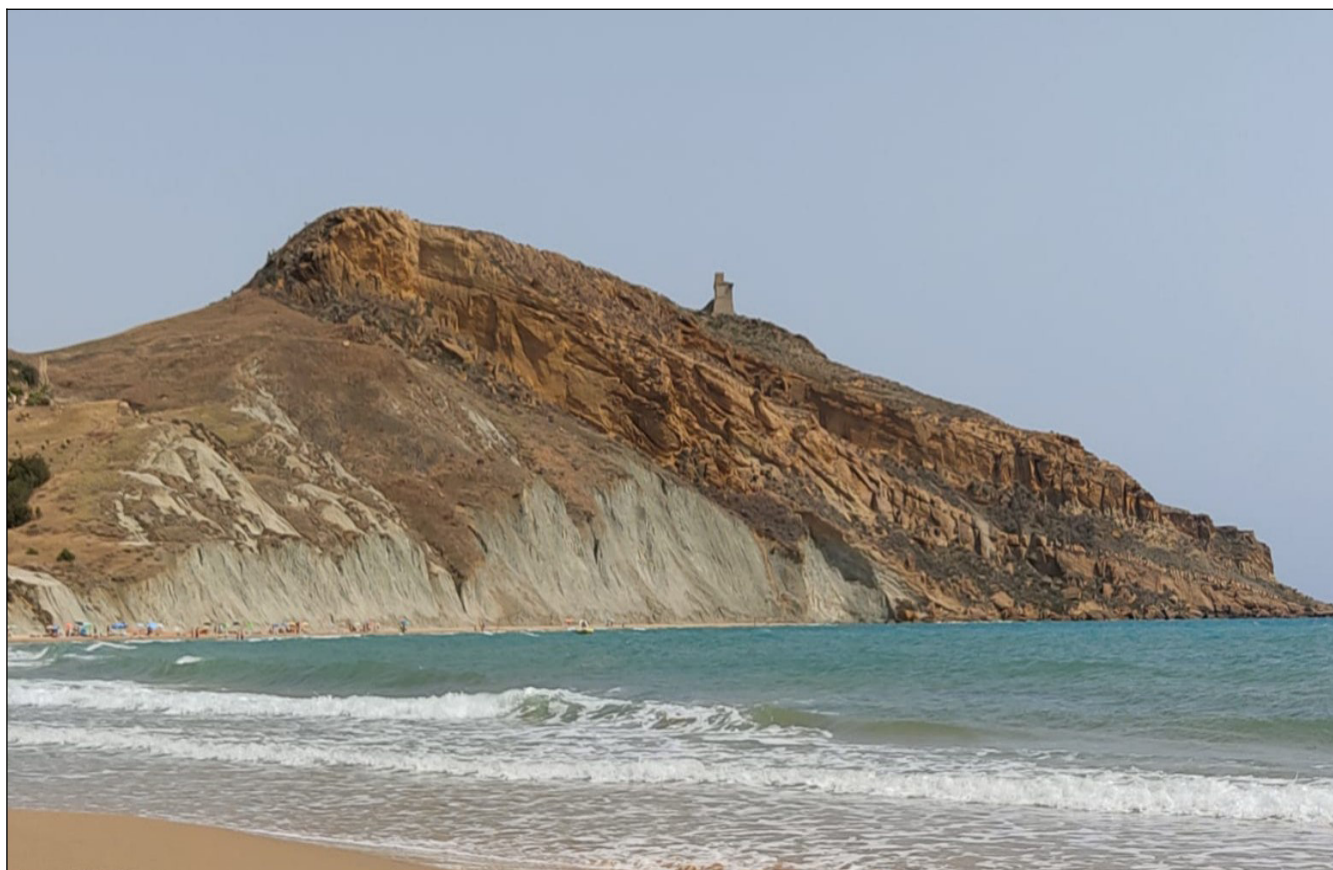
Il dissesto **066-1RL-031** di crollo è stato modificato ed interessa, anch'esso, le calcareniti che formano il promontorio di **Monterosso** con relativo prolungamento verso sud nel versante occidentale del promontorio, la pericolosità è confermata molto elevata P4.

Panoramica in cui si individuano i dissesti **066-1RL-052** (colamenti rapidi nelle argille), **066-1RL-054** (crolli nelle calcareniti), **066-1RL-032** (erosione accelerata), **066-1RL-031** (crolli), **066-1RL-033** (crolli)

Il dissesto **066-1RL-033** modifica il dissesto di crollo che interessa le calcareniti che formano il promontorio di Monterosso con prolungamento verso sud nel versante occidentale di **Monterosso**, la pericolosità è confermata molto elevata P4.

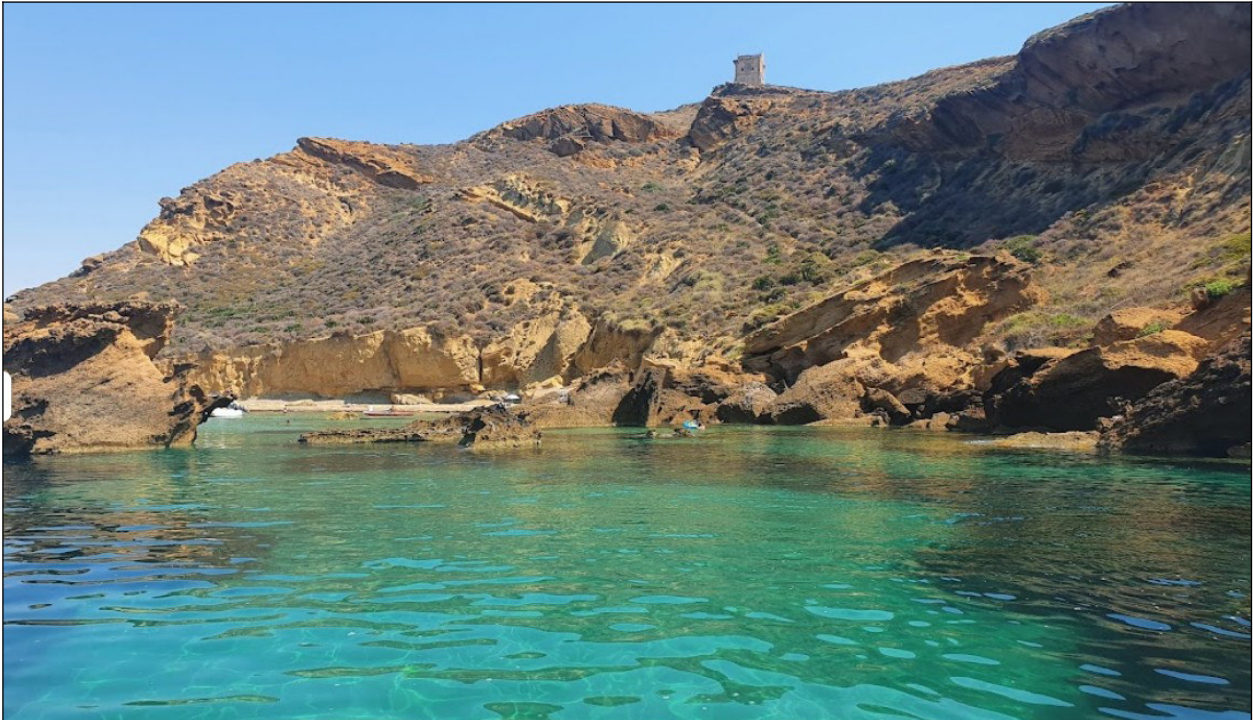
Individuazione del nuovo dissesto di crollo attivo **066-1RL-056** a pericolosità molto elevata P4 nelle calcareniti del versante occidentale di **Monterosso**.

Individuazione del nuovo dissesto di crollo attivo **066-1RL-057** a pericolosità molto elevata P4 nel versante occidentale del promontorio di **Monterosso**.

Panoramica del promontorio di Monterosso in cui si individuano i dissesti **066-1RL-057**, **066-1RL-034**, **066-1RL-056**, **066-1RL-055**

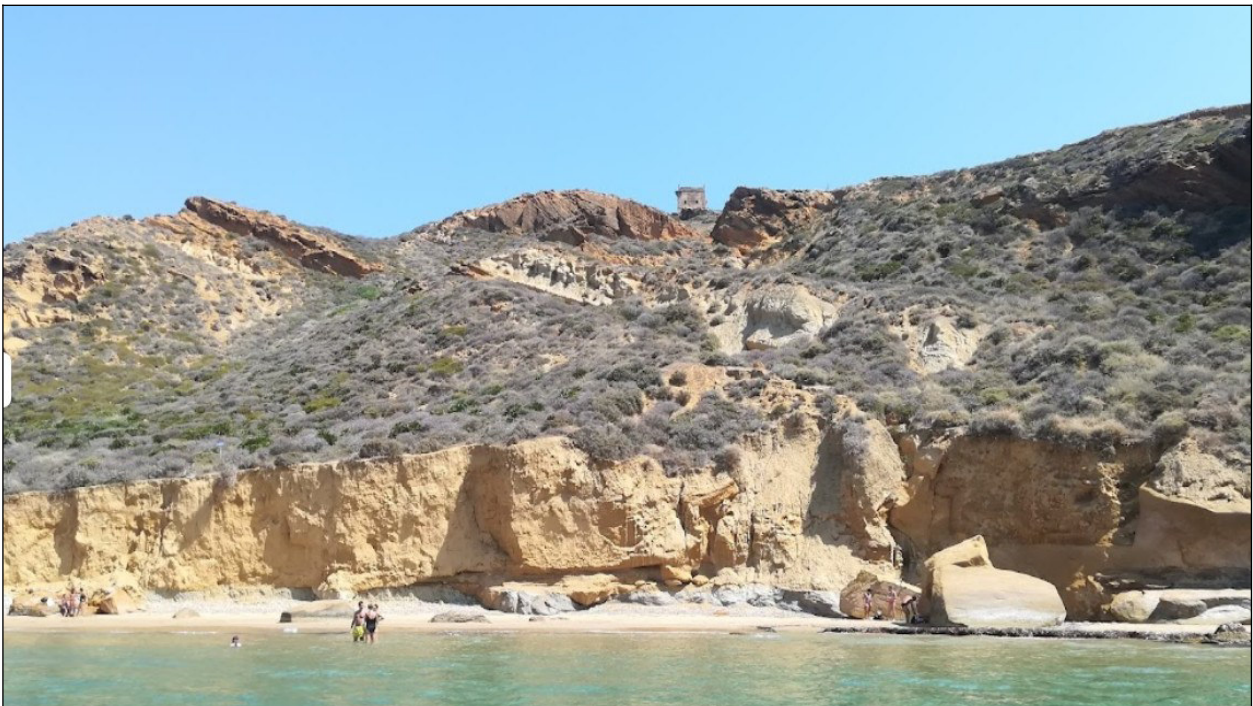
Particolare delle pareti verticali calcarenitiche fortemente alterate e fratturate dei dissesti **066-1RL-057**, **066-1RL-056**, **066-1RL-055**

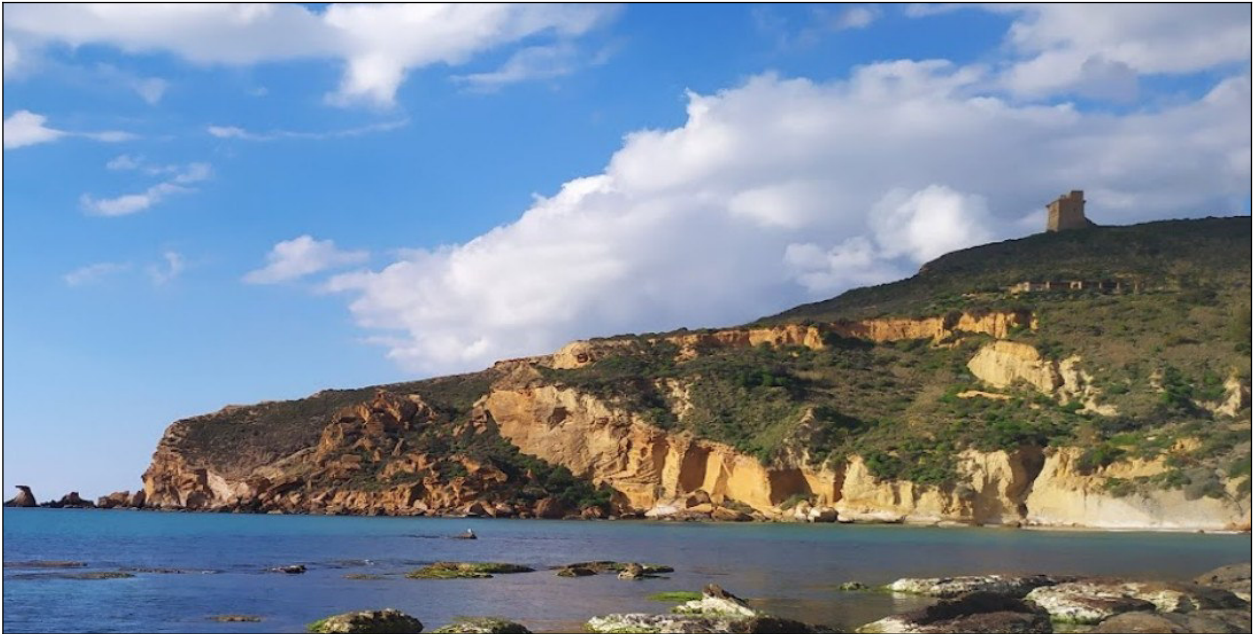
Individuazione del nuovo dissesto di crollo attivo **066-1RL-058** a pericolosità molto elevata P4 nel versante meridionale di Monterosso che si prolunga sino alla baia di c.da Pergole.

Panoramica del promontorio di Monterosso dove si individuano i dissesti **066-1RL-055** e **066-1RL-058**

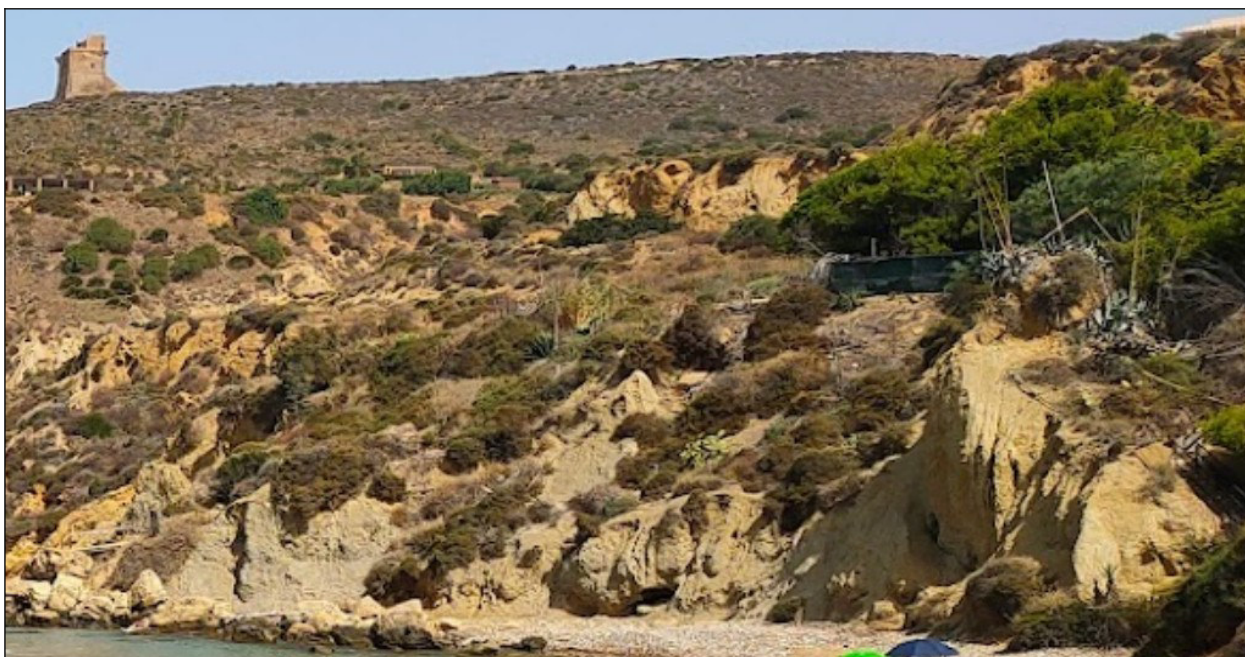
Individuato il nuovo dissesto **066-1RL-063** di crollo con pericolosità molto elevata P4

Dissesti **066-1RL-062** e **066-1RL-063**

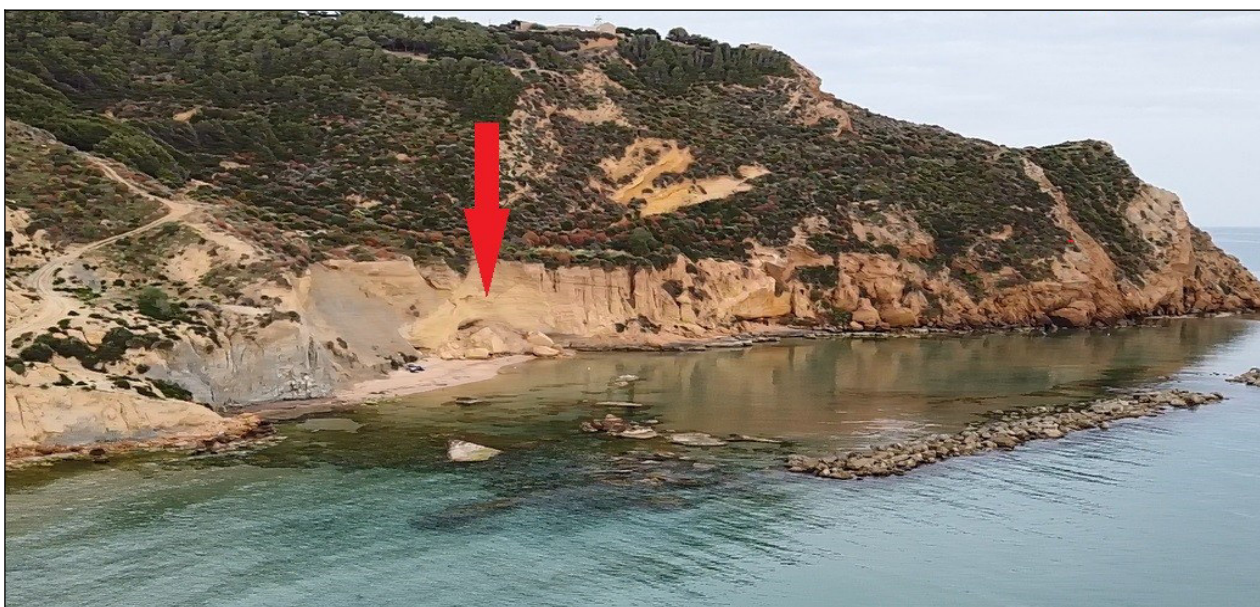
Il dissesto **066-1RL-042**, ubicato nel versante occidentale di Capo Rossello, è stato modificato nella perimetrazione e nella tipologia (già censito come area a franosità diffusa) come dissesto di crollo a pericolosità molto elevata P4. Tale area è stata di recente interessata anche dal crollo della volta della “Grotta delle piscine”, come denunciato dall’Associazione Mareamico di Agrigento, a conferma della natura e della conformazione estremamente fragile dell’area.

Crollo della volta della “Grotta delle piscine” contenuta nel dissesto **066-1RL-042**

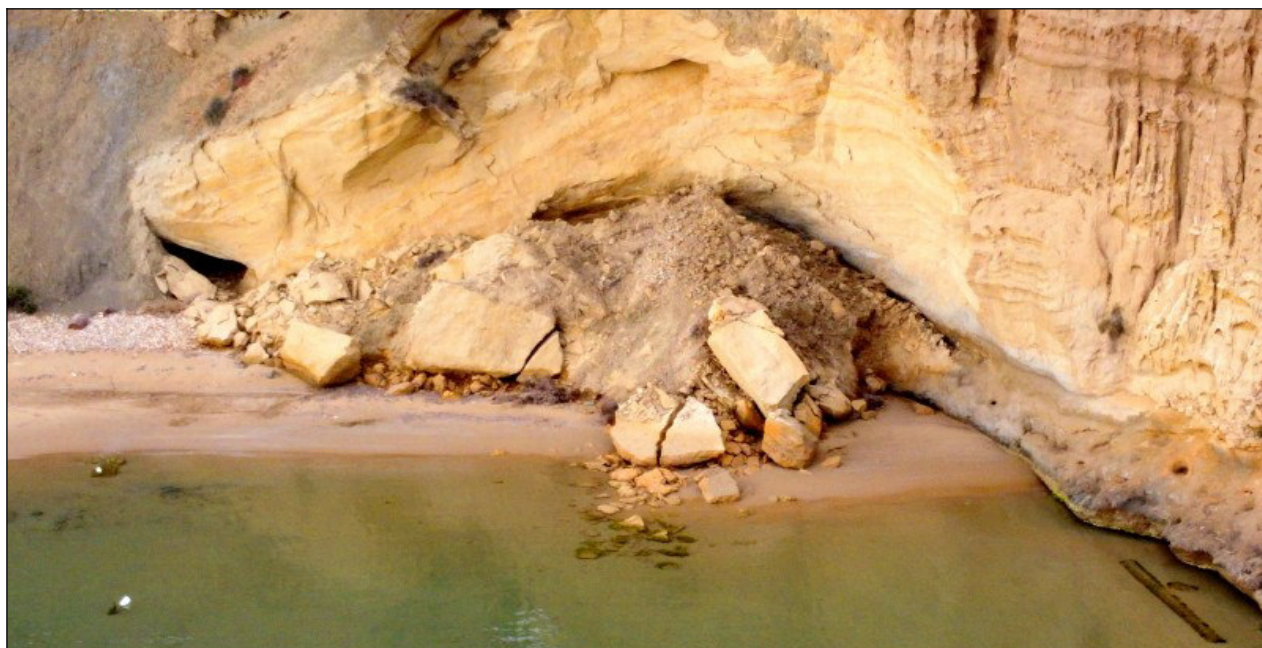
Particolare del crollo della *“Grotta delle piscine”* (dissesto 066-1RL-042)

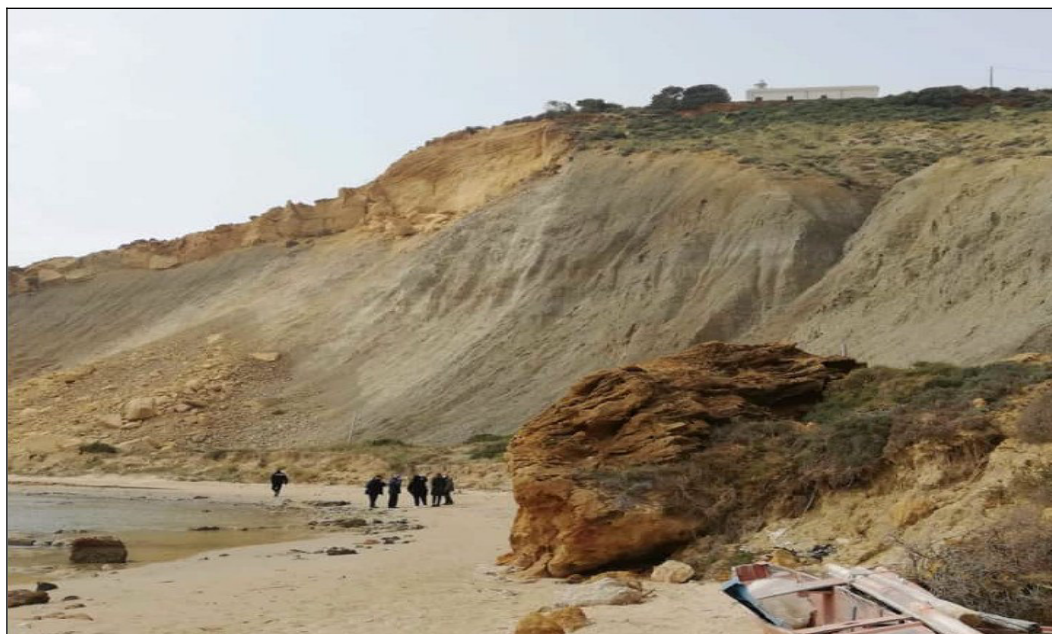
Il dissesto **066-1RL-009**, che interessa il versante est della coltre calcarenitica (su cui sorge il faro di Capo Rossello) poggiante sulle sottostanti argille, è stato confermato come dissesto di crollo a pericolosità molto elevata P4, modificata secondo la nuova metodologia (cone fall) del P.A.I.

Il dissesto **066-1RL-015**, ubicato nel versante est di Capo Rossello interessato dal movimento gravitativo avvenuto il 28/3/2022 (vedi foto allegate trasmesse dall’amministrazione comunale) è stato modificato nella perimetrazione confermandolo come dissesto di crollo a pericolosità molto elevata P4. La pericolosità è stata modificata secondo la nuova metodologia (cone fall) del P.A.I. come anticipato all’amministrazione comunale in sede di sopralluogo effettuato in data 09/02/2022.

Panoramica dei dissesti **066-1RL-015** e **066-1RL-009** di Capo Rossello. Si distinguono sia la nicchia di distacco sia la zona di accumulo delle calcareniti franate dal dissesto **066-1RL-015**

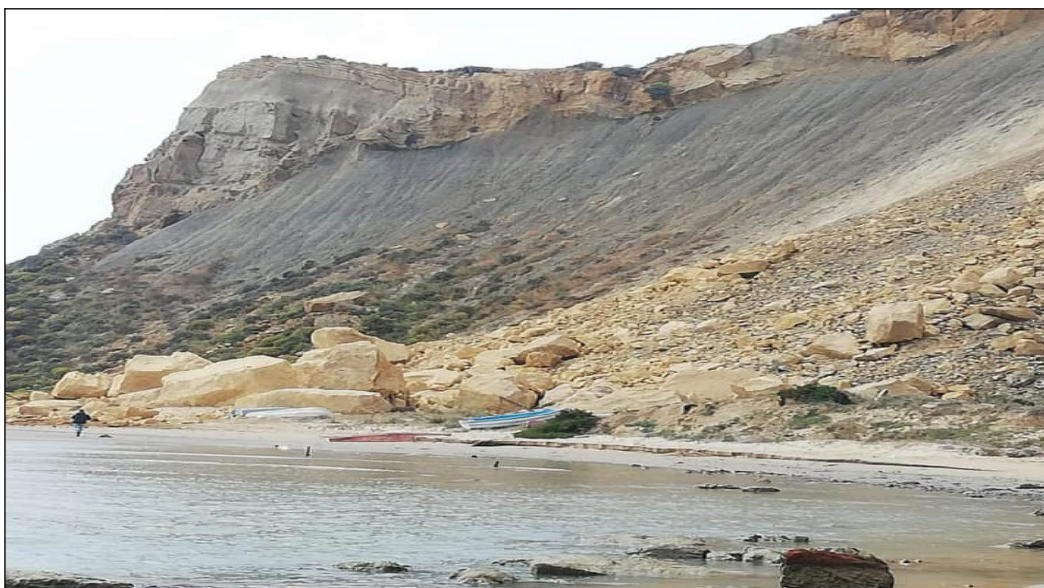
Particolare della zona di accumulo delle calcareniti franate del dissesto **066-1RL-015** (versante sud-est di Capo Rossello)

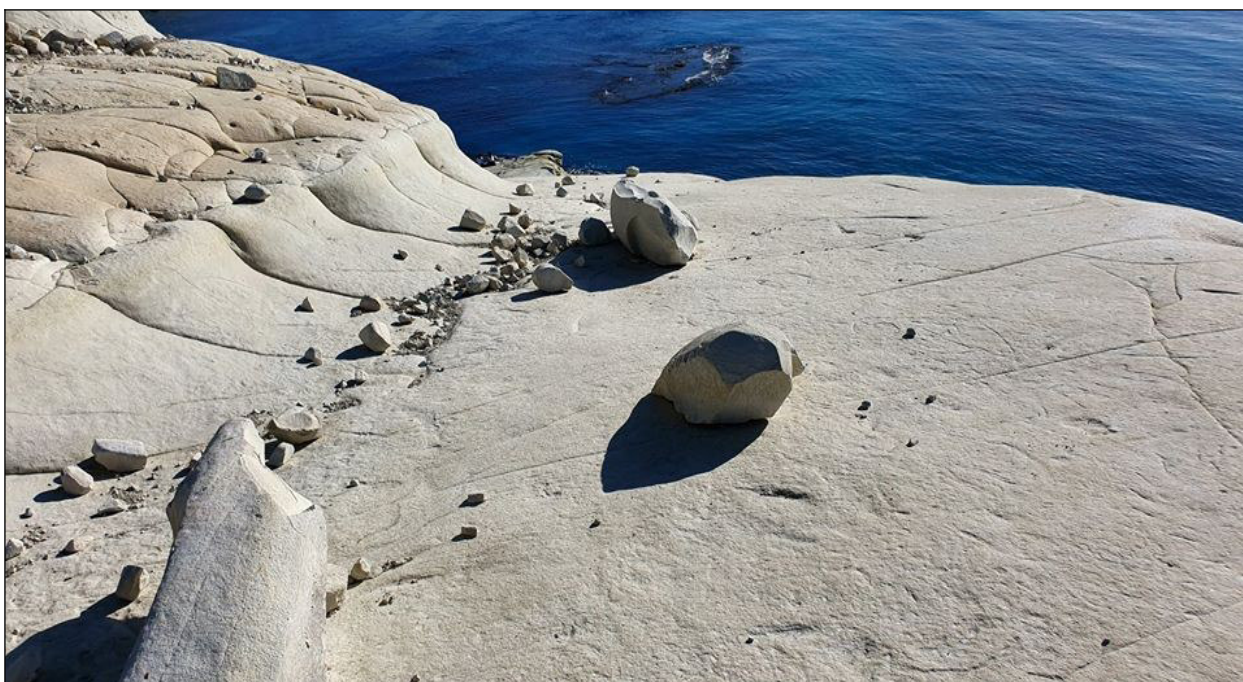
Il dissesto **066-1RL-012**, che coinvolge le marne ed i calcari marnosi bianchi del Pliocene (*“Trubi”*) della rinomata Scala dei Turchi, a seguito di nuovi eventi di crollo, verificatisi negli ultimi anni e ampiamente documentati, è confermato come dissesto di crollo attivo ed a seguito di osservazioni e considerazioni geomorfologiche, la pericolosità è ampliata a tutta l’area di costa sottostante ed elevata da P3 (pericolosità elevata) a P4 (pericolosità molto elevata).

Particolare dei massi presenti nel dissesto **066-1RL-012**

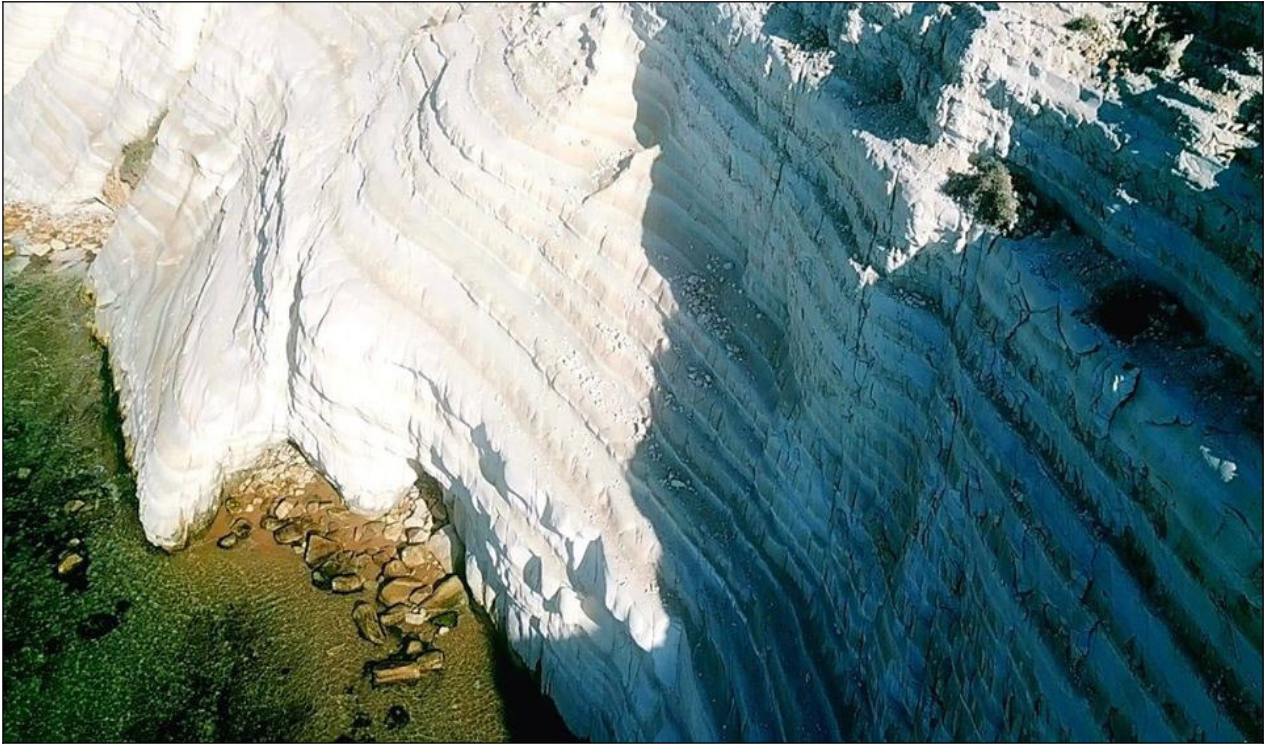
Parete sub verticale del dissesto **066-1RL-012** con evidenti accumuli di massi franati

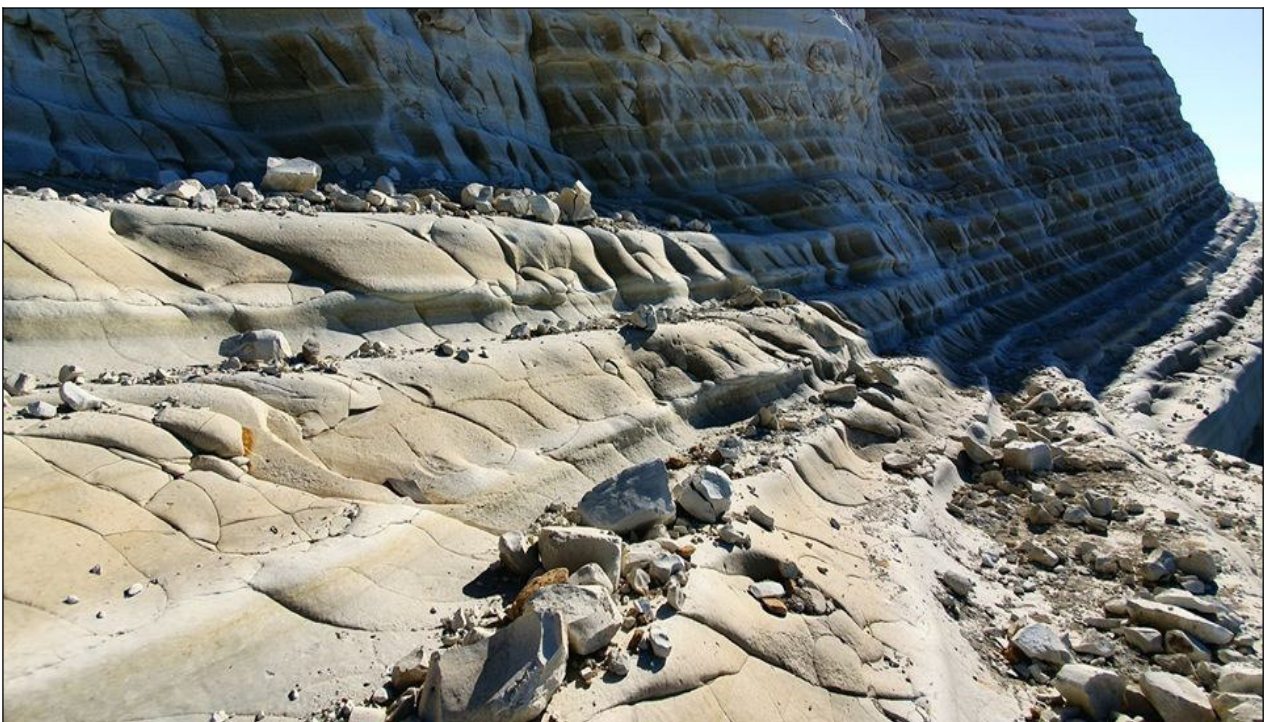
Particolare dei massi presenti nel dissesto **066-1RL-012**

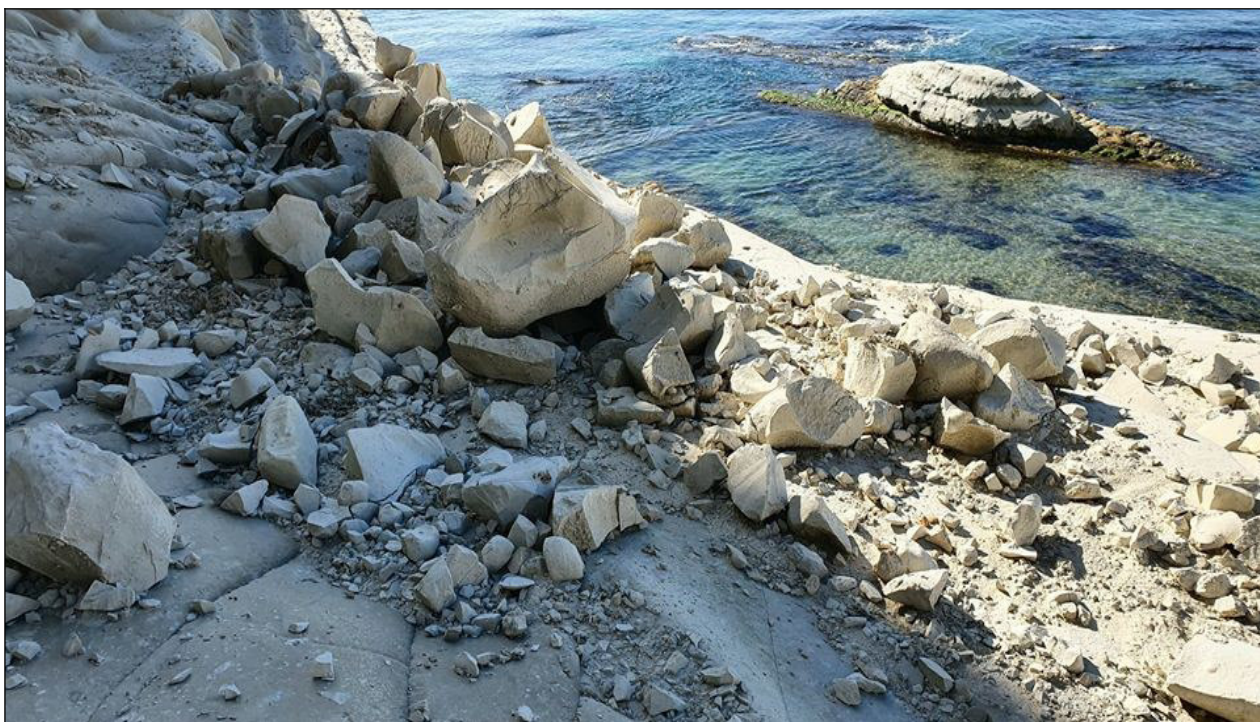
Particolare dei massi presenti nel dissesto **066-1RL-012**

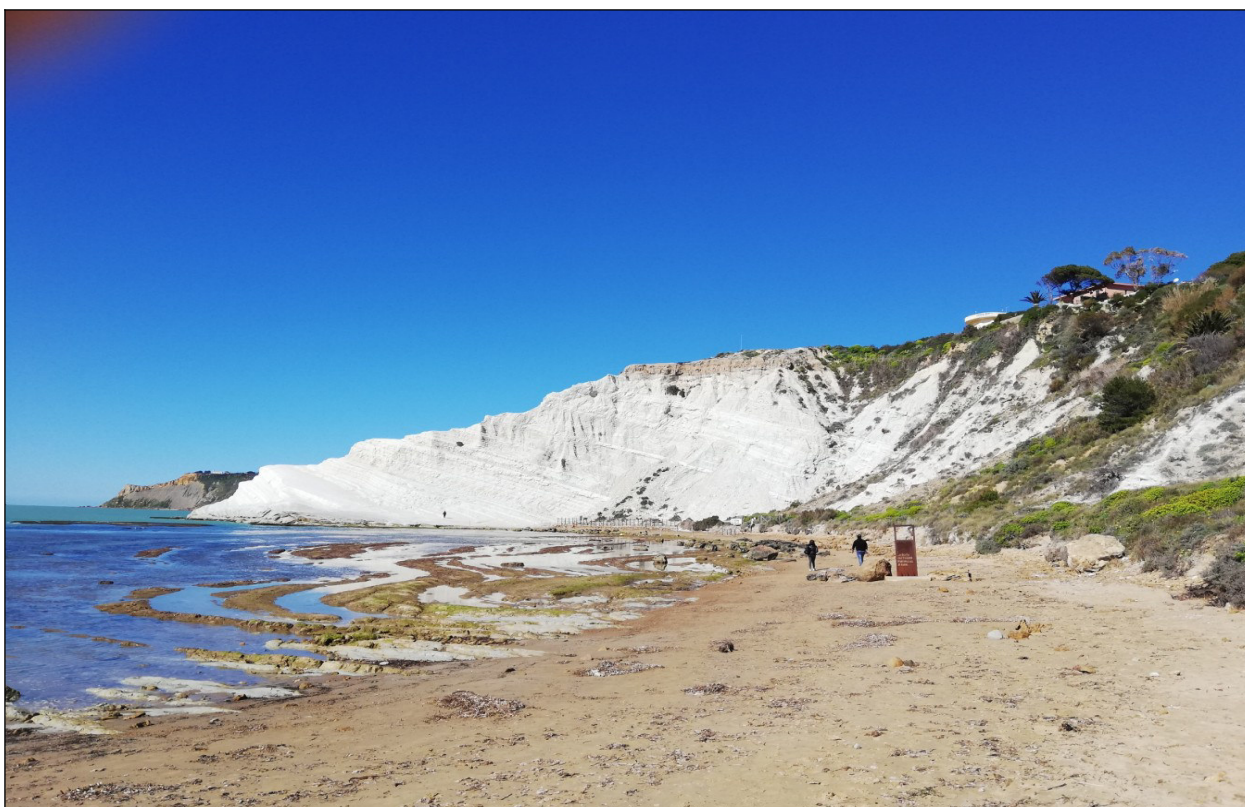
La perimetrazione del dissesto **066-1RL-051** e la pericolosità collegata, a seguito dei nuovi eventi di crollo (ampiamente documentati) verificatisi negli ultimi anni, è stata modificata come già riportato nella previsione di aggiornamento trasmessa al comune di Realmonte in data 2/1/2020 con nota prot. n. 16.

Panoramica dei dissesti **066-1RL-051** e **066-1RL-013**
