Aggiornamento del Piano Stralcio di Bacino
per l'Assetto Idrogeologico (P.A.I.)
(Art. 68 commi 4bis e 4ter del D.Lgs. 3 Aprile 2006, n. 152 e ss. mm. ii.)

GEOMORFOLOGIA

RELAZIONE

COMUNE DI CACCAMO

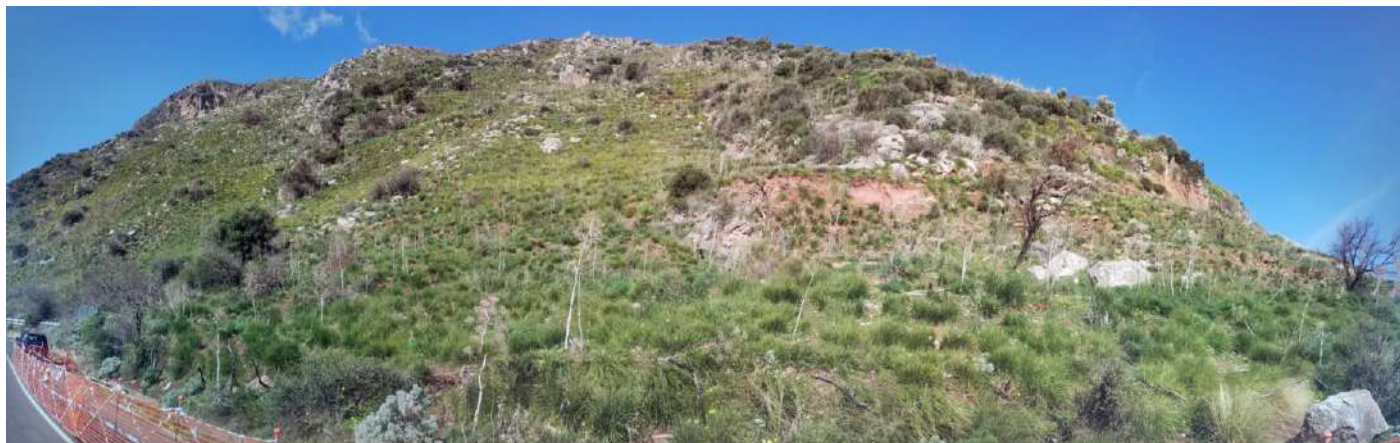
Nel corso del sopralluogo del 29/02/2024 si è effettivamente constatato che il versante a monte della sede stradale è caratterizzato da diversi fronti rocciosi, posti a varia quota, che rappresentano aree sorgenti di crollo, così come evidenziato dalle foto successive. Ciò testimoniato dalla presenza di diversi blocchi, già staccatisi, distribuiti lungo tutto il versante anche a valle della strada provinciale.

Foto 1. Panoramica versante

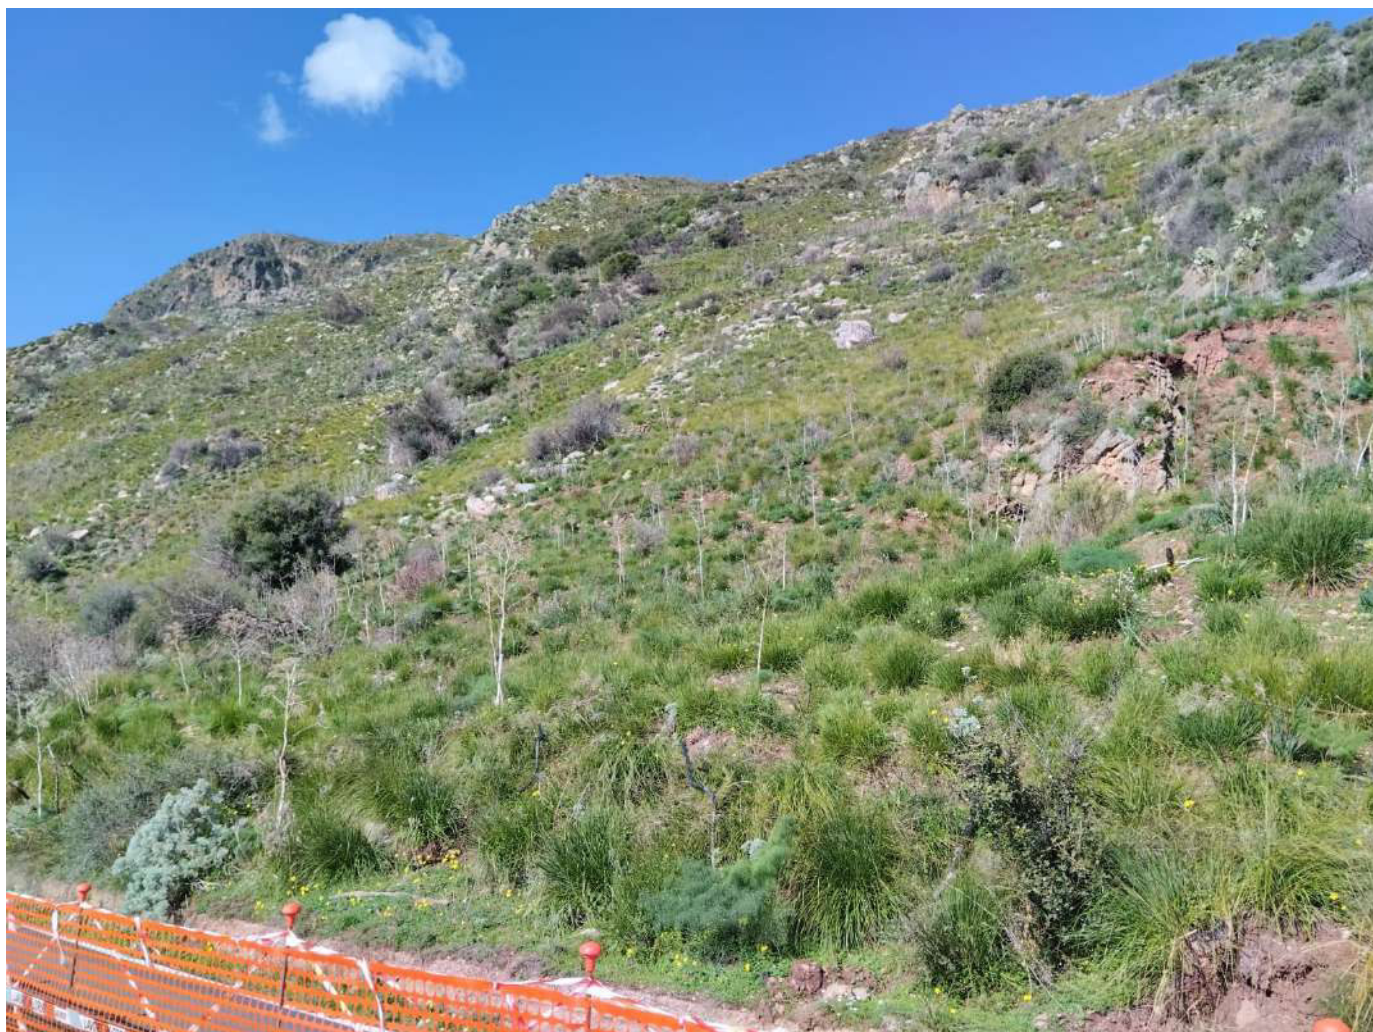
Foto 2. Particolare versante

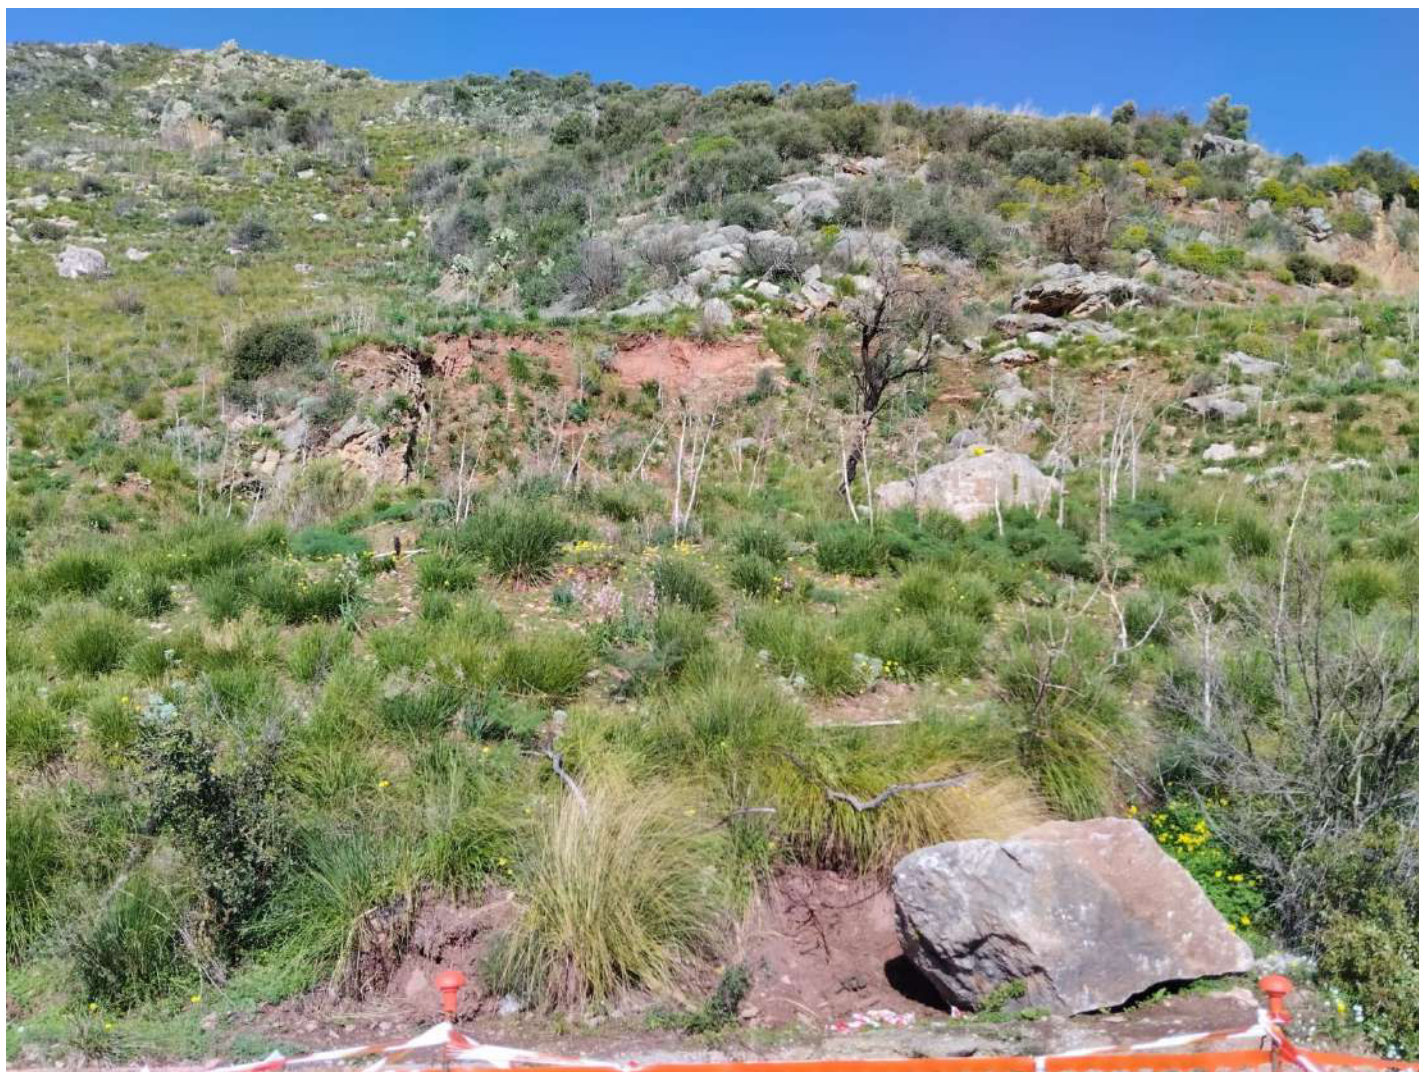
Foto 3. Particolare versante.

In primo piano il masso crollato spostato dalla sede stradale successivamente al crollo
