Aggiornamento del Piano Stralcio di Bacino
per l’Assetto Idrogeologico (P.A.I.)
(Art. 68 commi 4bis e 4 ter del D.Lgs. 3 Aprile 2006, n. 152 e ss. mm. ii.)

**Bacino del Fosso delle Canne (065) e Bacino dell’Area Territoriale tra i Bacini del
Fosso delle Canne e Fiume San Leone (066)**

RELAZIONE

COMUNE DI: REALMONTE

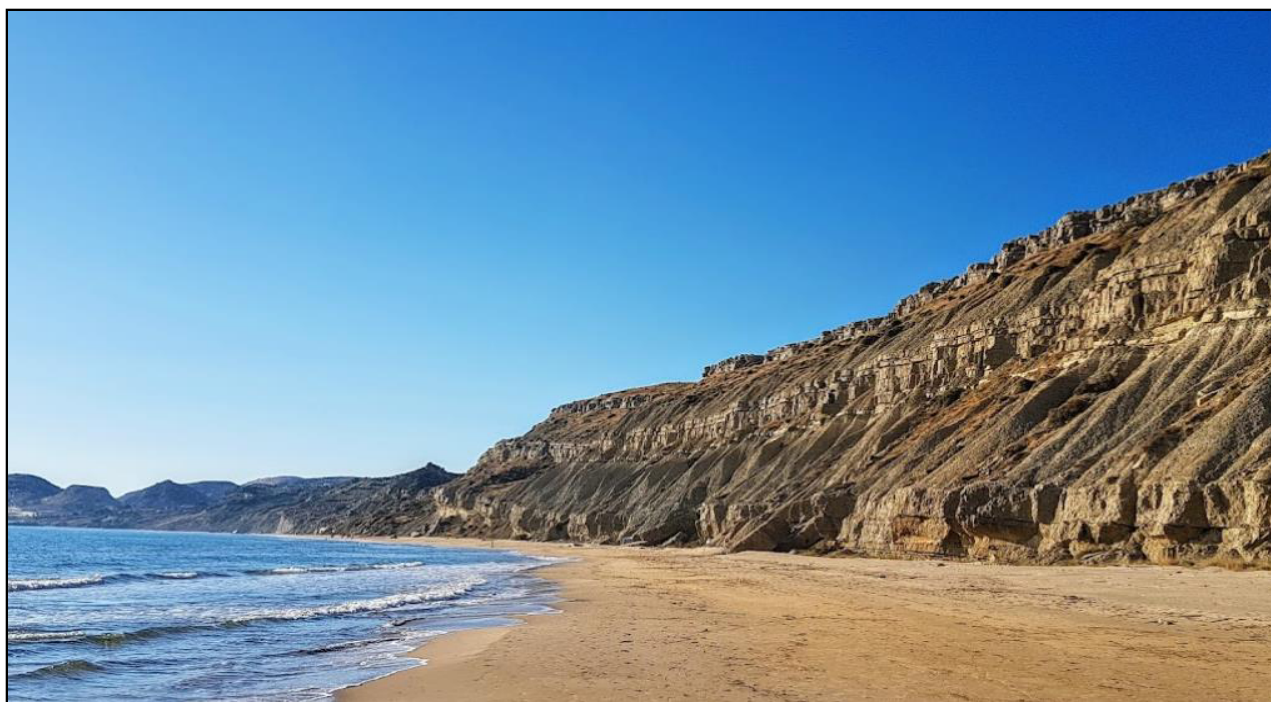
Nel dissesto **066-1RL-028** ubicato nel tratto di costa che si sviluppa da **c.da Pietre Cadute** (in territorio del comune di Siculiana) e **c.da Giallonardo** viene modificata la tipologia del dissesto da area a franosità diffusa attiva a pericolosità media (P2) a frana complessa attiva a pericolosità molto elevata (P4) in cui coesistono componenti di dissesto gravitativo ascrivibili sia a erosione diffusa con colamenti rapidi (argille mioceniche) che a crolli (grossi banconi di gessi dislocati dalla posizione originaria) che inducono una pericolosità con relativo rischio che coinvolge l'intera areale della spiaggia sottostante.

Panoramica del dissesto di tipo complesso **066-1RI-028**

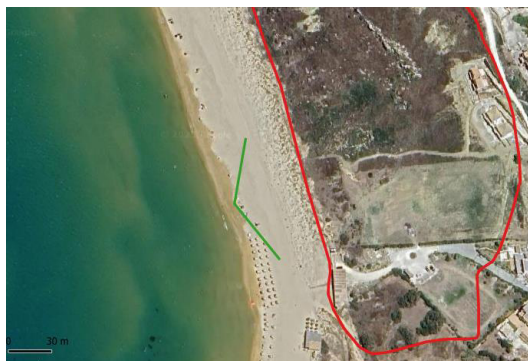
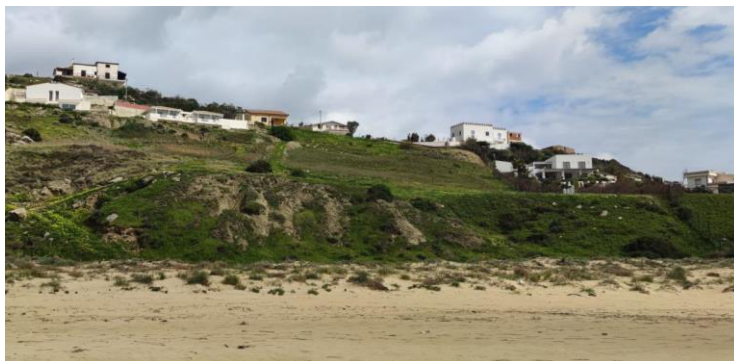
A seguito delle osservazioni citate in premessa, si è proceduto alla modifica ed al parziale accoglimento delle suddette osservazioni. Nello specifico (in prossimità della contrada Giallonardo) si è proceduto a stralciare la propaggine più meridionale del dissesto e a modificarne la tipologia, riconoscendo due dissesti individuati rispettivamente con le sigle **066-1RI-071** (dissesto conseguente ad erosione accelerata attiva con pericolosità moderata P1) e **066-1RI-072** (area a franosità diffusa attiva con pericolosità media P2). La perimetrazione del rischio proposto è accolta ad eccezione delle aree che coinvolgono l'arenile a valle dei dissesti.

Foto zenitale e panoramica inerenti il versante oggetto dell'osservazione al dissesto **066-1RI-028** con individuazione dei nuovi dissesti **066-1RI-071** e **066-1RI-072** riportati nella cartografia allegata

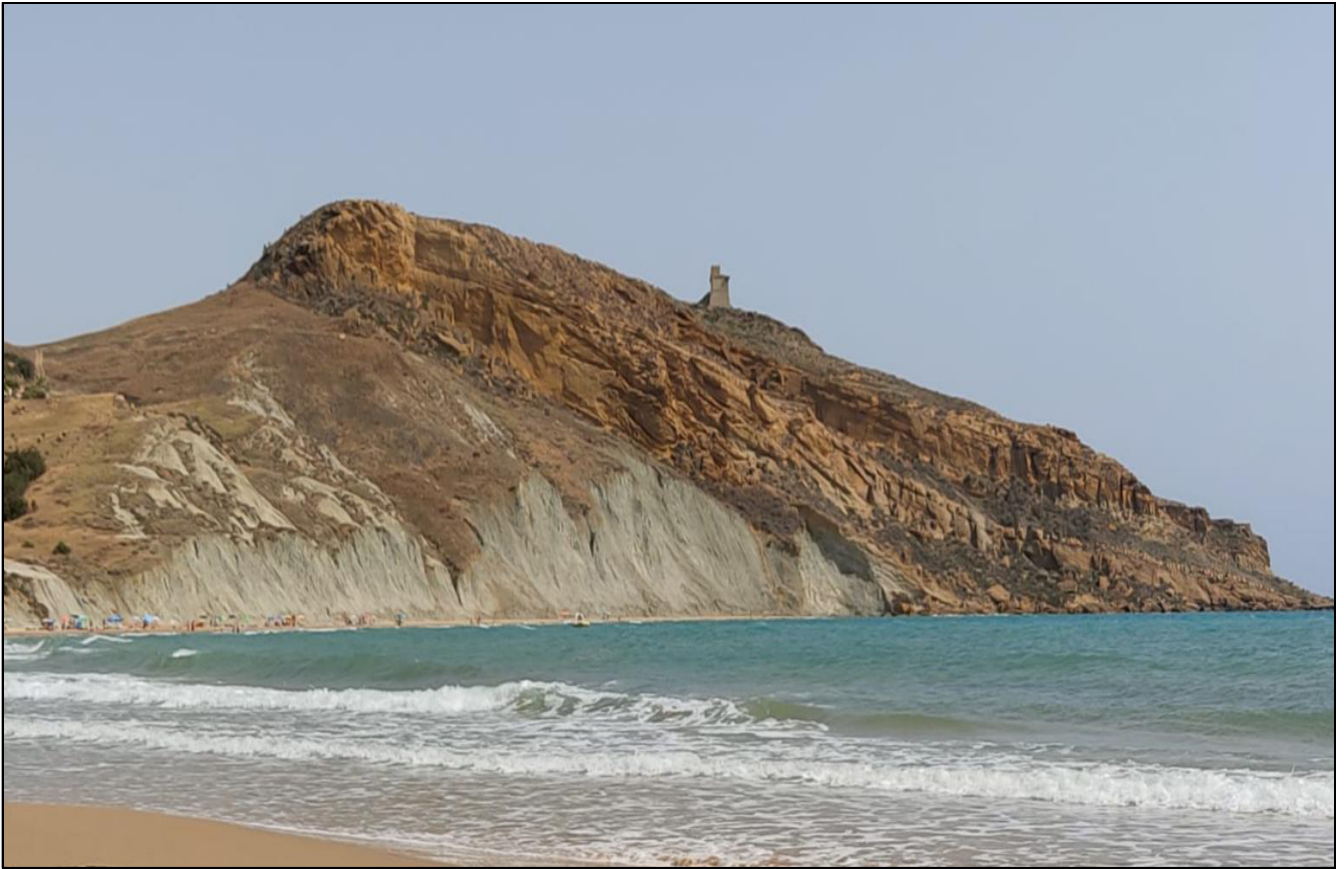
E' stato individuato il dissesto **066-1RL-054** di crollo attivo a pericolosità molto elevata P4 lungo la costa ovest sottostante il promontorio di **Monterosso** che prolunga il dissesto 066-1RL-052 già censito nella precedente versione del P.A.I..

Il dissesto **066-1RL-031** di crollo è stato modificato ed interessa, anch'esso, le calcareniti che formano il promontorio di **Monterosso** con relativo prolungamento verso sud nel versante occidentale del promontorio, la pericolosità è confermata molto elevata P4.

Panoramica in cui si individuano i dissesti **066-1RL-052** (colamenti rapidi nelle argille), **066-1RL-054** (crolli nelle calcareniti), **066-1RL-032** (erosione accelerata), **066-1RL-031** (crolli), **066-1RL-033** (crolli)

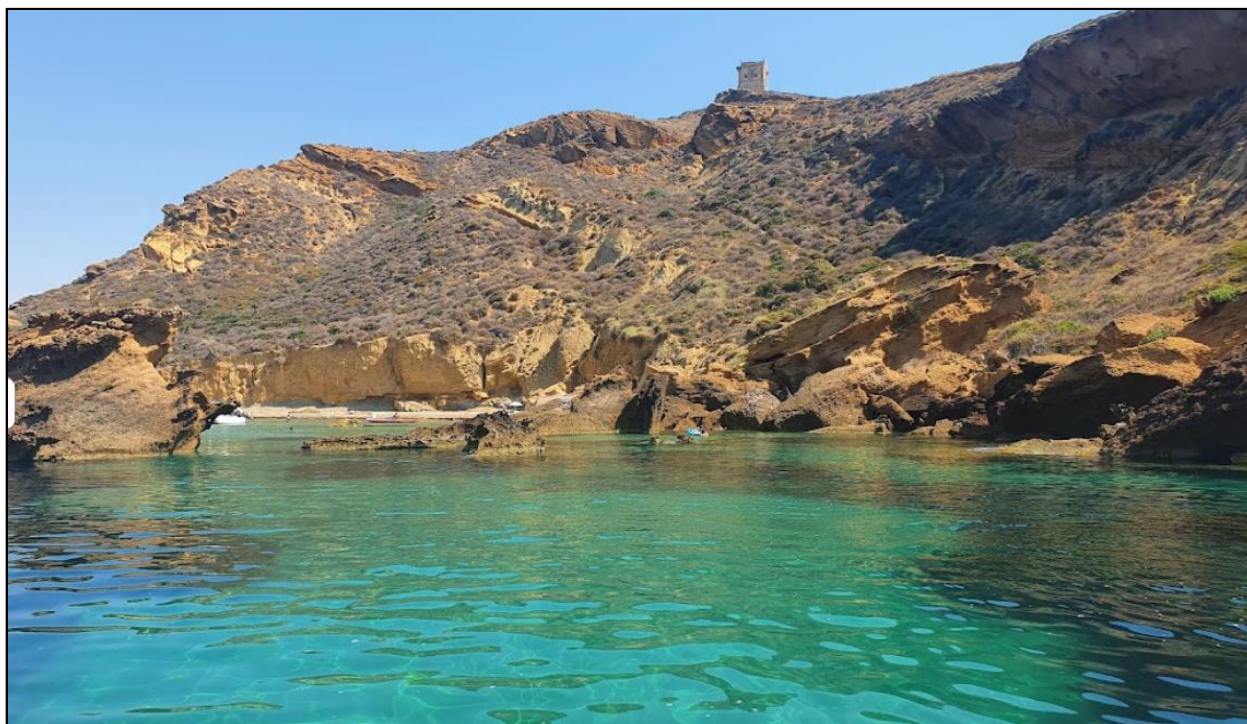
Individuazione del nuovo dissesto di crollo attivo **066-1RL-056** a pericolosità molto elevata P4 nelle calcareniti del versante occidentale di **Monterosso**.

Individuazione del nuovo dissesto di crollo attivo **066-1RL-057** a pericolosità molto elevata P4 nel versante occidentale del promontorio di **Monterosso**.

Panoramica del promontorio di Monterosso in cui si individuano i dissesti **066-1RL-057, 066-1RL-034, 066-1RL-056, 066-1RL-055**

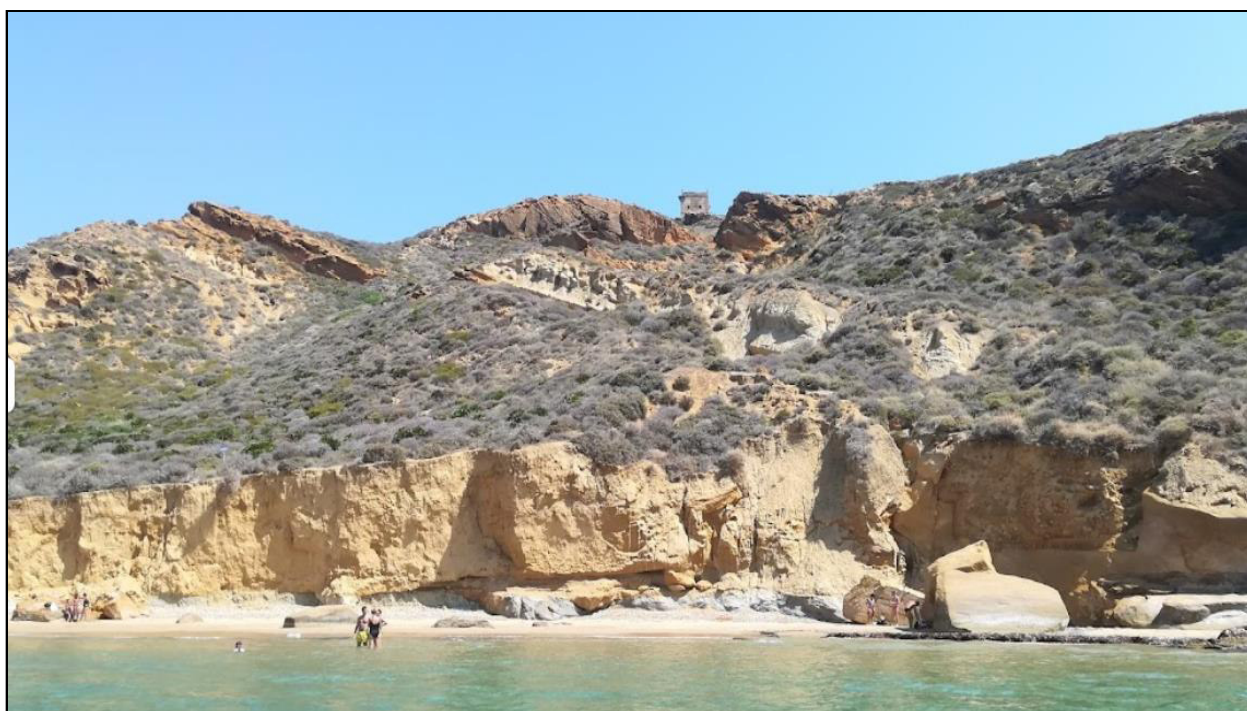
Particolare delle pareti verticali calcarenitiche fortemente alterate e fratturate dei dissesti **066-1RL-057, 066-1RL-056, 066-1RL-055**

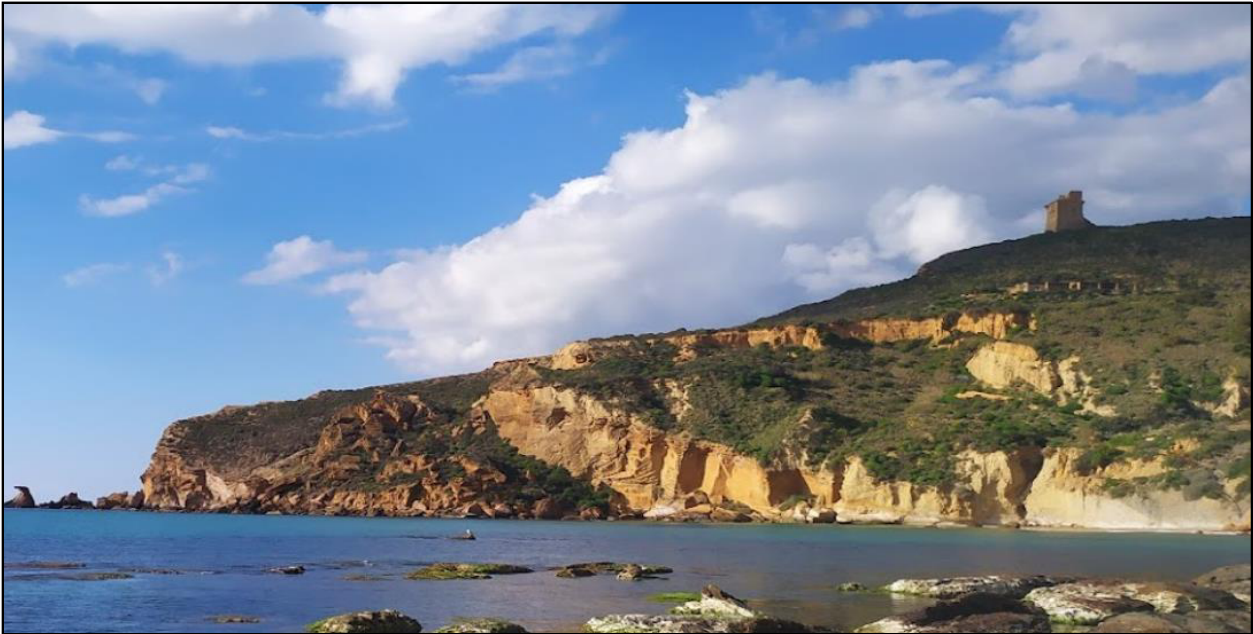
Individuazione del nuovo dissesto di crollo attivo **066-1RL-058** a pericolosità molto elevata P4 nel versante meridionale di Monterosso che si prolunga sino alla baia di c.da Pergole.

Panoramica del promontorio di Monterosso dove si individuano i dissesti **066-1RL-055** e **066-1RL-058**

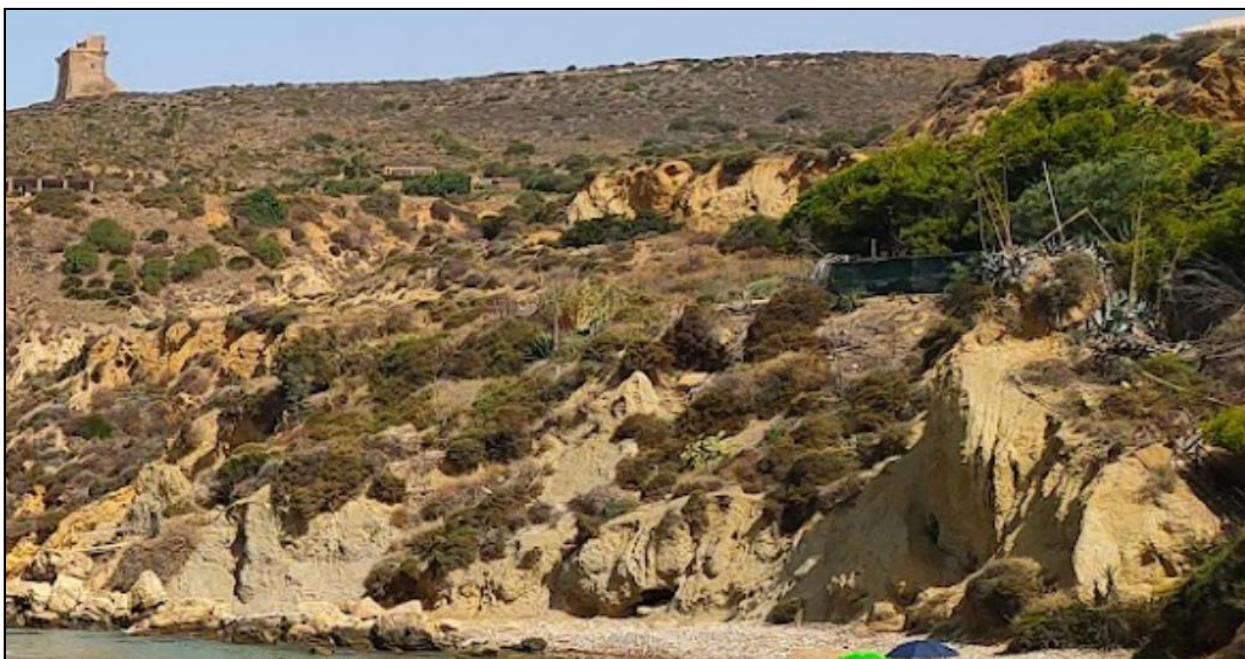
Individuato il nuovo dissesto **066-1RL-063** di crollo con pericolosità molto elevata P4

Dissesti **066-1RL-062** e **066-1RL-063**

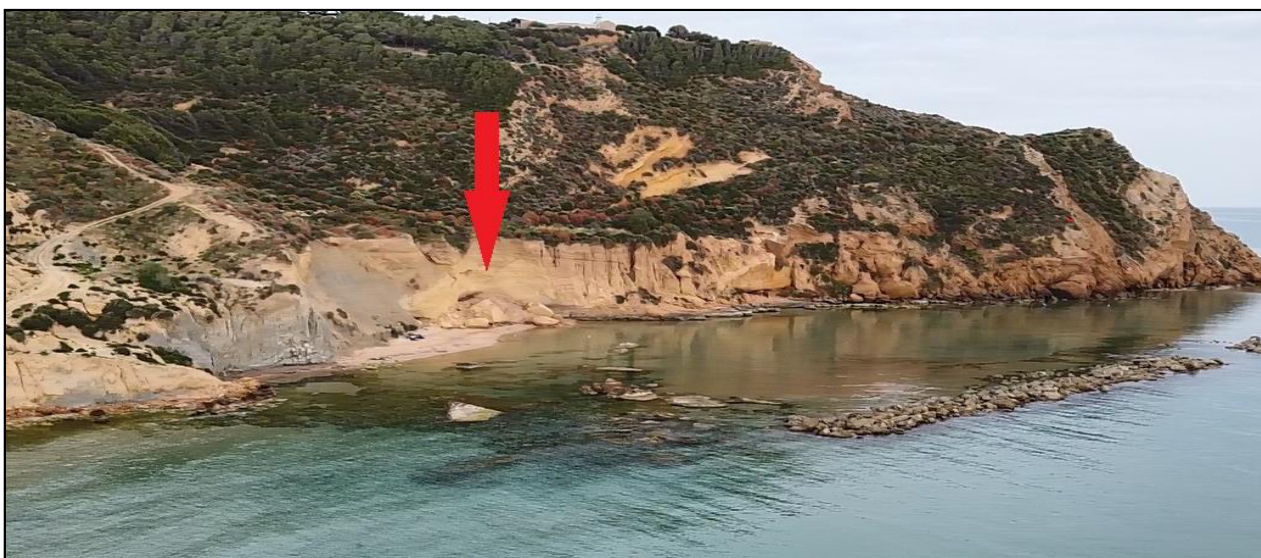
Il dissesto **066-1RL-042**, ubicato nel versante occidentale di Capo Rossello, è stato modificato nella perimetrazione e nella tipologia (già censito come area a franosità diffusa) come dissesto di crollo a pericolosità molto elevata P4. Tale area è stata di recente interessata anche dal crollo della volta della “Grotta delle piscine”, come denunciato dall’Associazione Mareamico di Agrigento, a conferma della natura e della conformazione estremamente fragile dell’area.

Crollo della volta della “Grotta delle piscine” contenuta nel dissesto **066-1RL-042**

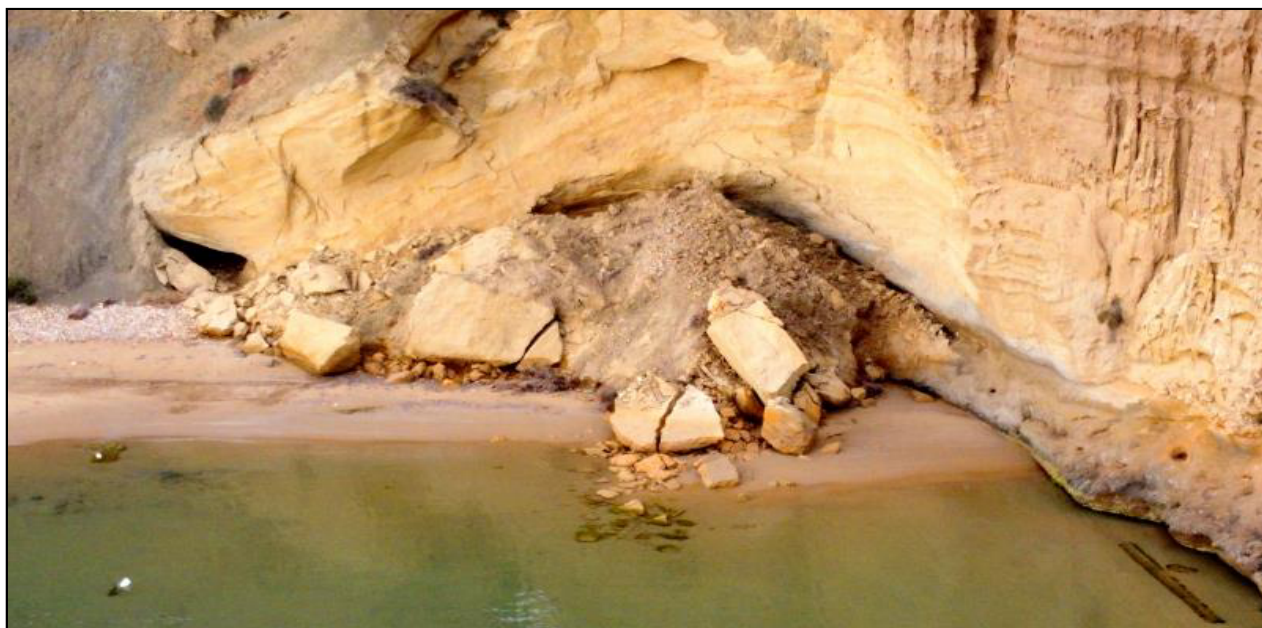
Particolare del crollo della *“Grotta delle piscine”* (dissesto 066-1RL-042)

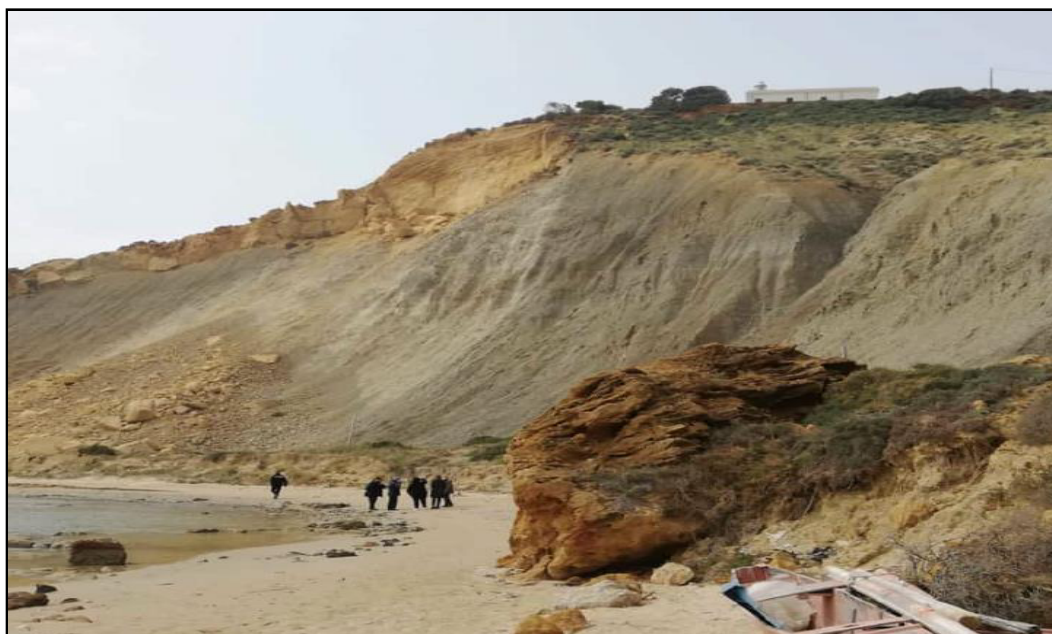
Il dissesto **066-1RL-009**, che interessa il versante est della coltre calcarenitica (su cui sorge il faro di Capo Rossello) poggiante sulle sottostanti argille, è stato confermato come dissesto di crollo a pericolosità molto elevata P4, modificata secondo la nuova metodologia (cone fall) del P.A.I.

Il dissesto **066-1RL-015**, ubicato nel versante est di Capo Rossello interessato dal movimento gravitativo avvenuto il 28/3/2022 (vedi foto allegate trasmesse dall'amministrazione comunale) è stato modificato nella perimetrazione confermandolo come dissesto di crollo a pericolosità molto elevata P4. La pericolosità è stata modificata secondo la nuova metodologia (cone fall) del P.A.I. come anticipato all'amministrazione comunale in sede di sopralluogo effettuato in data 09/02/2022.

Panoramica dei dissesti **066-1RL-015** e **066-1RL-009** di Capo Rossello. Si distinguono sia la nicchia di distacco sia la zona di accumulo delle calcareniti franate dal dissesto **066-1RL-015**

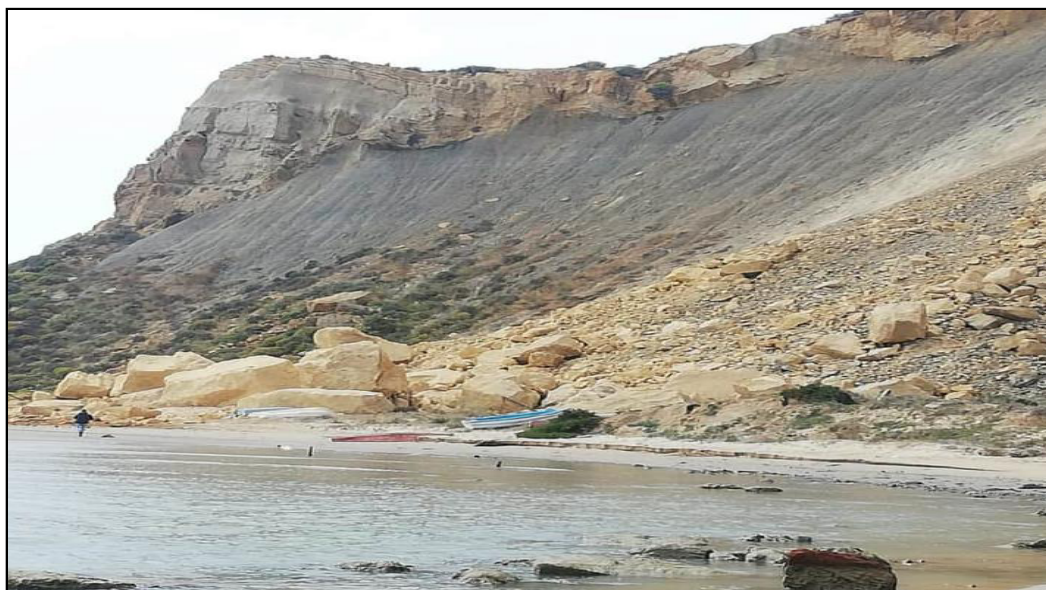
Particolare della zona di accumulo delle calcareniti franate del dissesto **066-1RL-015** (versante sud-est di Capo Rossello)

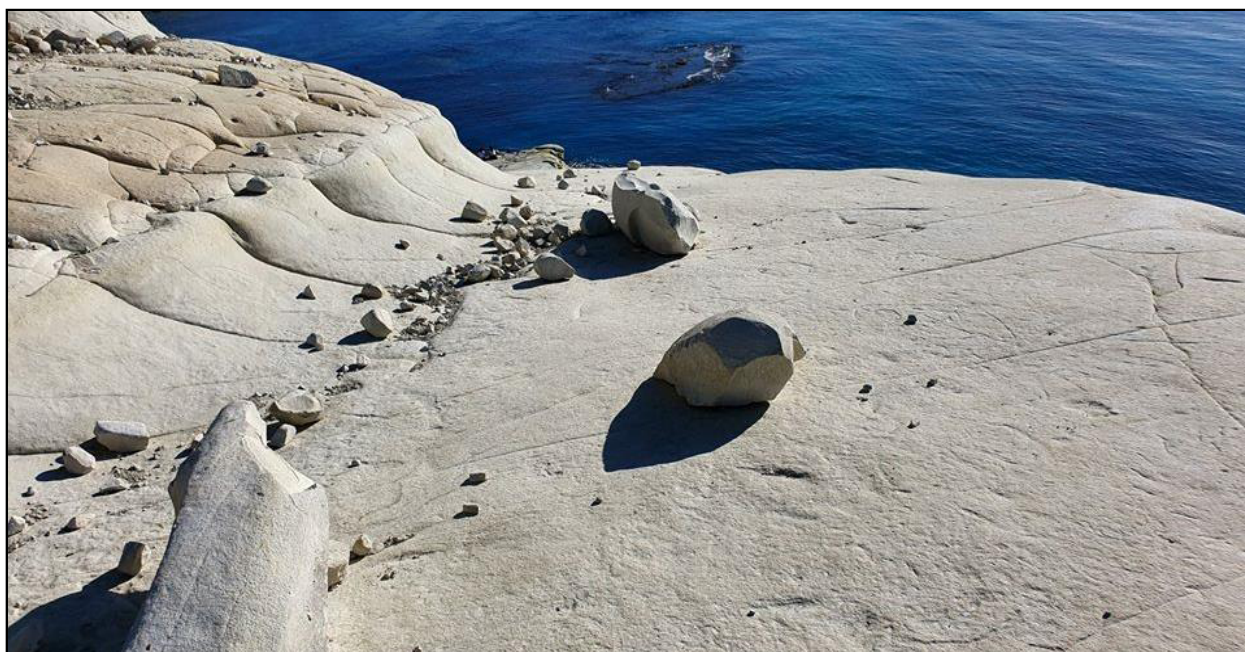
Il dissesto **066-1RL-012**, che coinvolge le marne ed i calcari marnosi bianchi del Pliocene (*“Trubi”*) della rinomata Scala dei Turchi, a seguito di nuovi eventi di crollo, verificatisi negli ultimi anni e ampiamente documentati, è confermato come dissesto di crollo attivo ed a seguito di osservazioni e considerazioni geomorfologiche, la pericolosità è ampliata a tutta l’area di costa sottostante ed elevata da P3 (pericolosità elevata) a P4 (pericolosità molto elevata).

Particolare dei massi presenti nel dissesto **066-1RL-012**

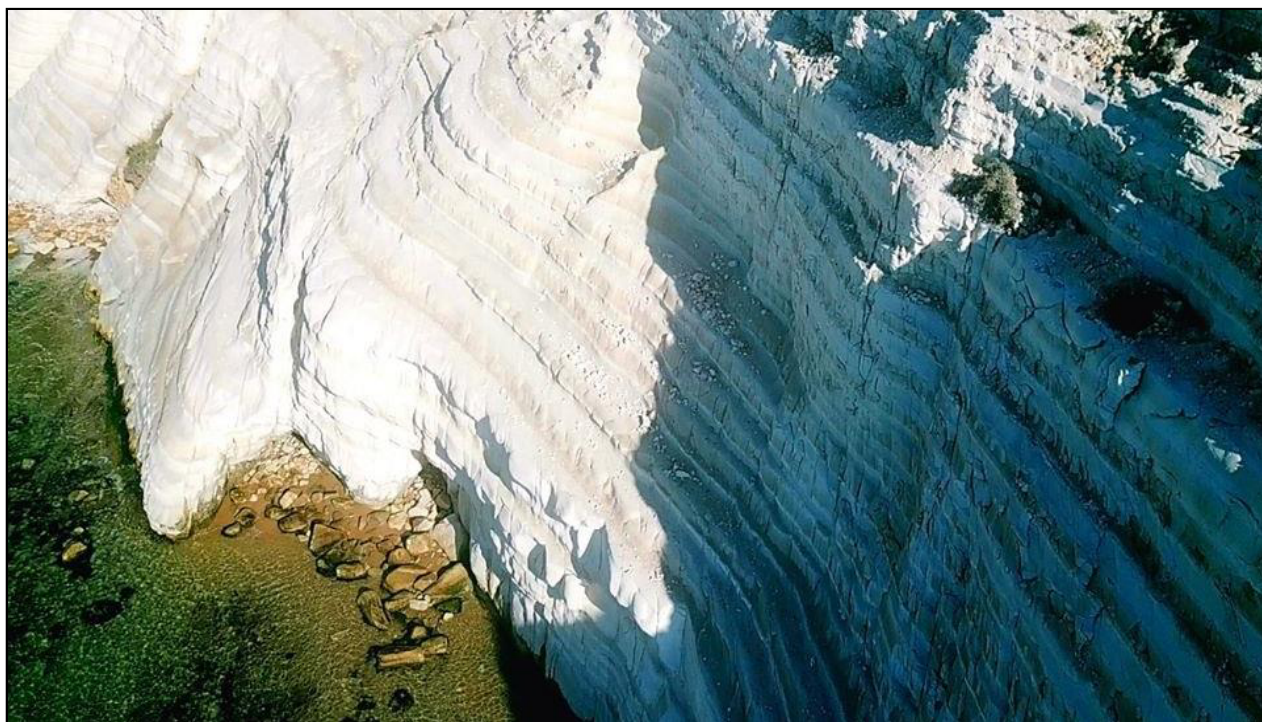
Parete sub verticale del dissesto **066-1RL-012** con evidenti accumuli di massi franati

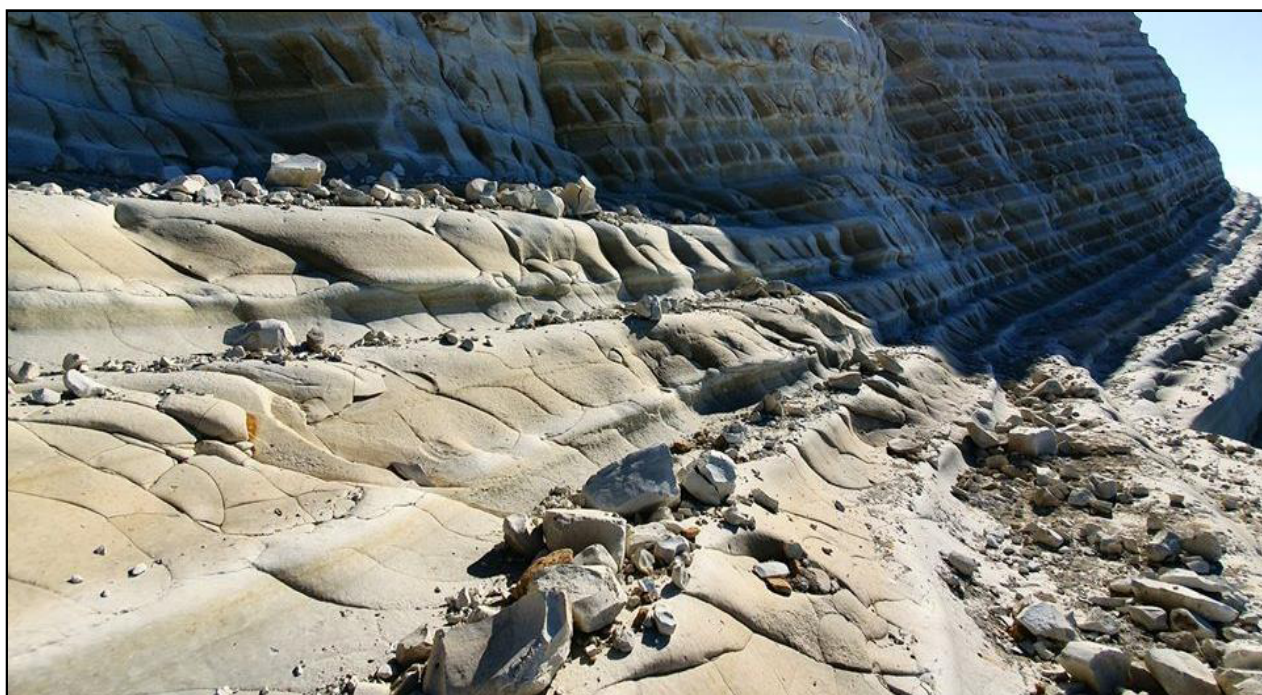
Particolare dei massi presenti nel dissesto **066-1RL-012**

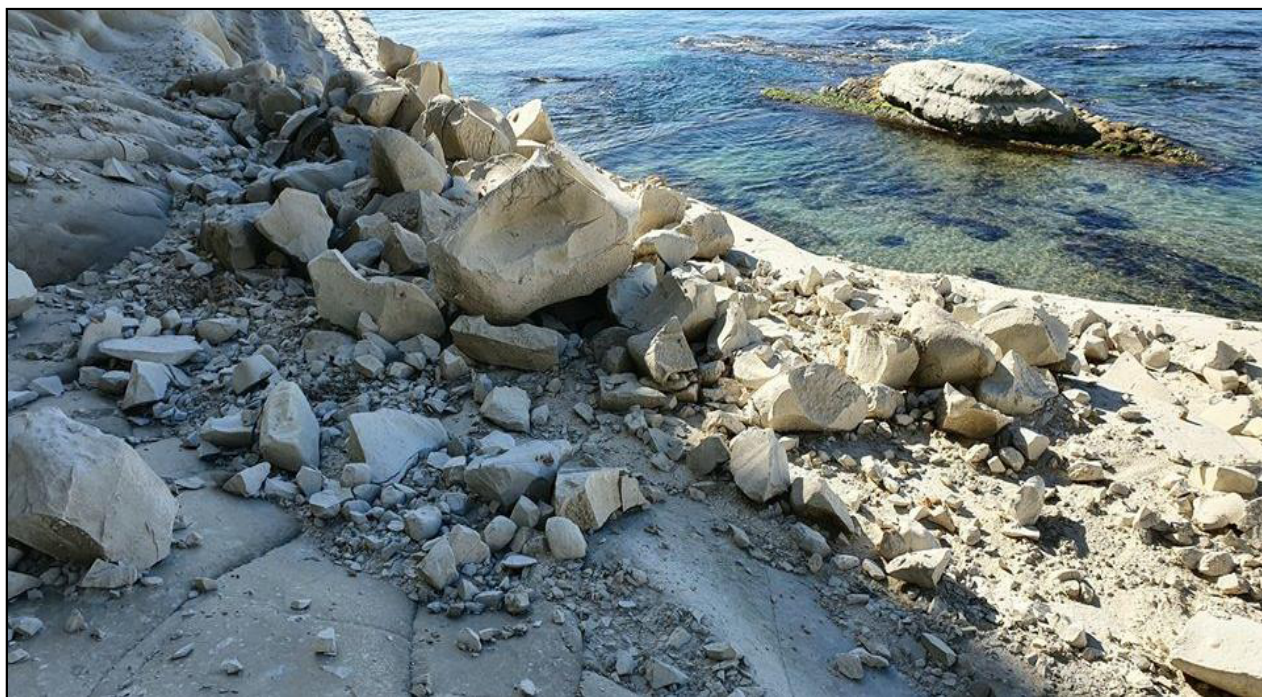
Particolare dei massi presenti nel dissesto **066-1RL-012**

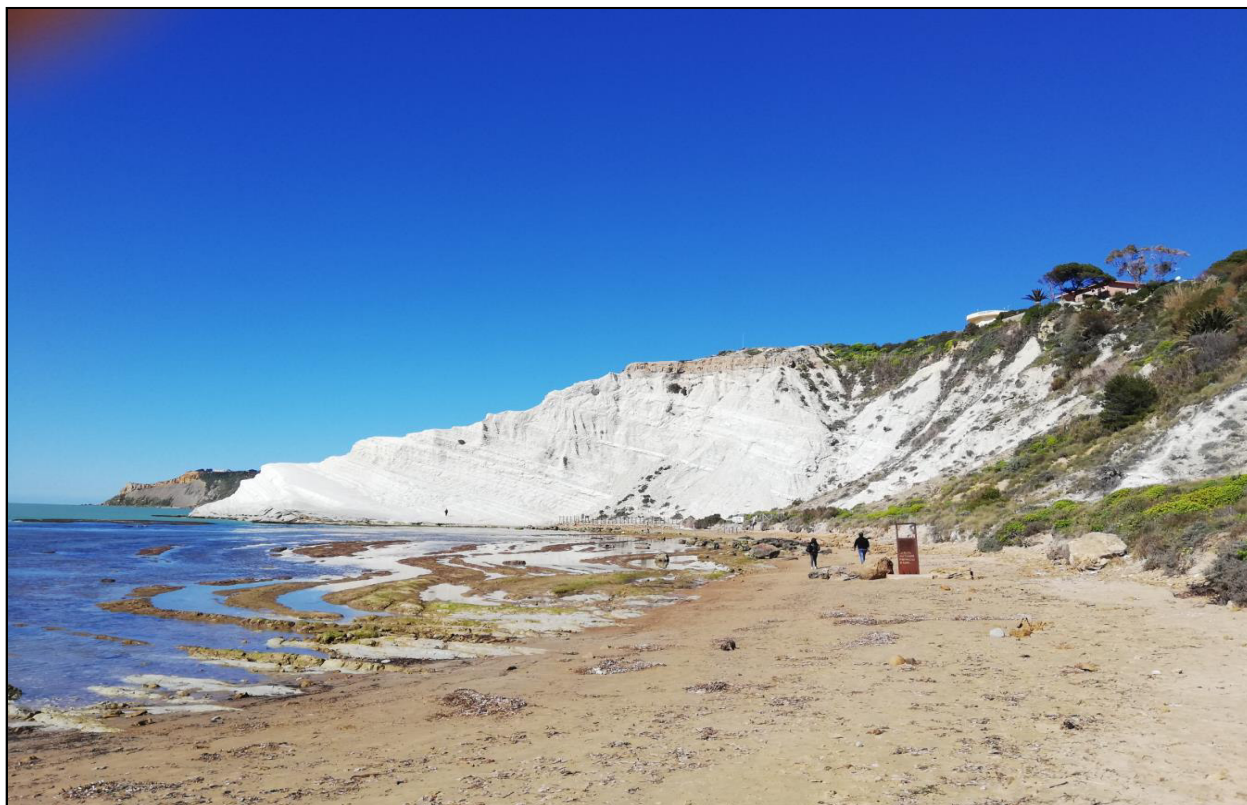
La perimetrazione del dissesto **066-1RL-051** e la pericolosità collegata, a seguito dei nuovi eventi di crollo (ampiamente documentati) verificatisi negli ultimi anni, è stata modificata come già riportato nella previsione di aggiornamento trasmessa al comune di Realmonte in data 2/1/2020 con nota prot. n. 16.

Panoramica dei dissesti **066-1RL-051** e **066-1RL-013**

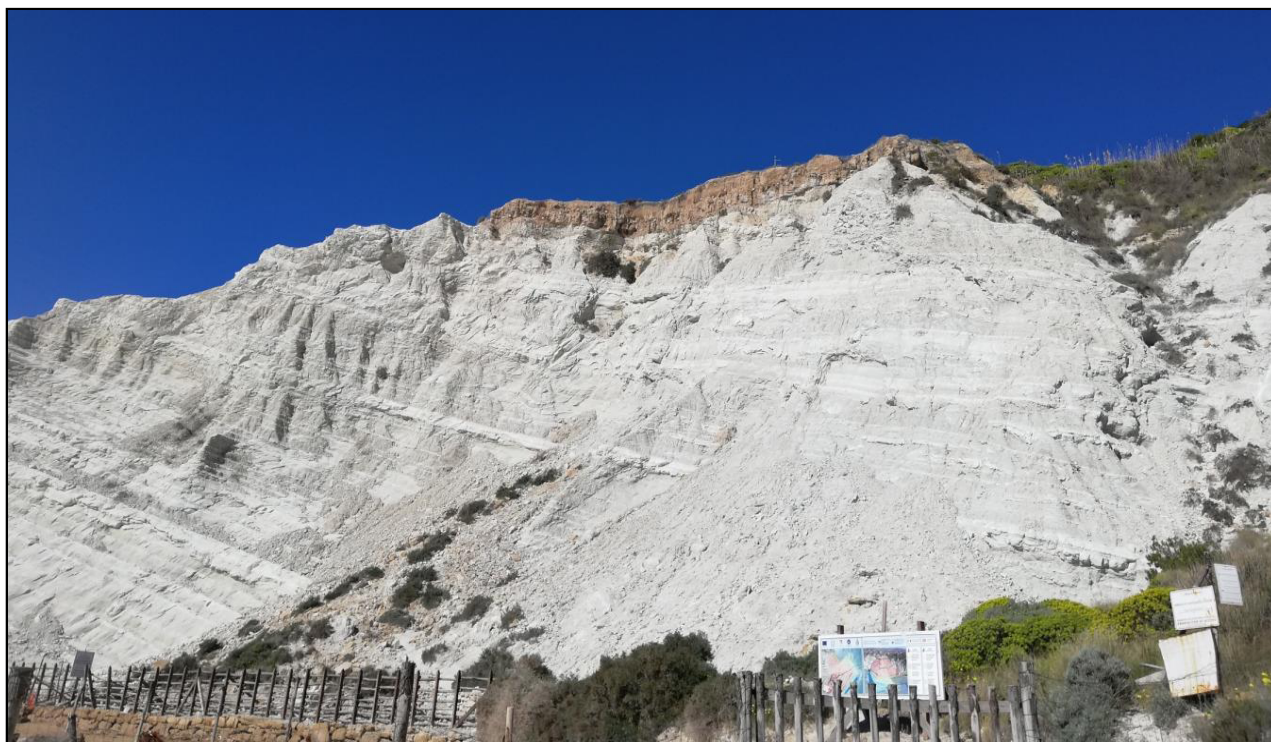
Il dissesto **066-1RL-051**

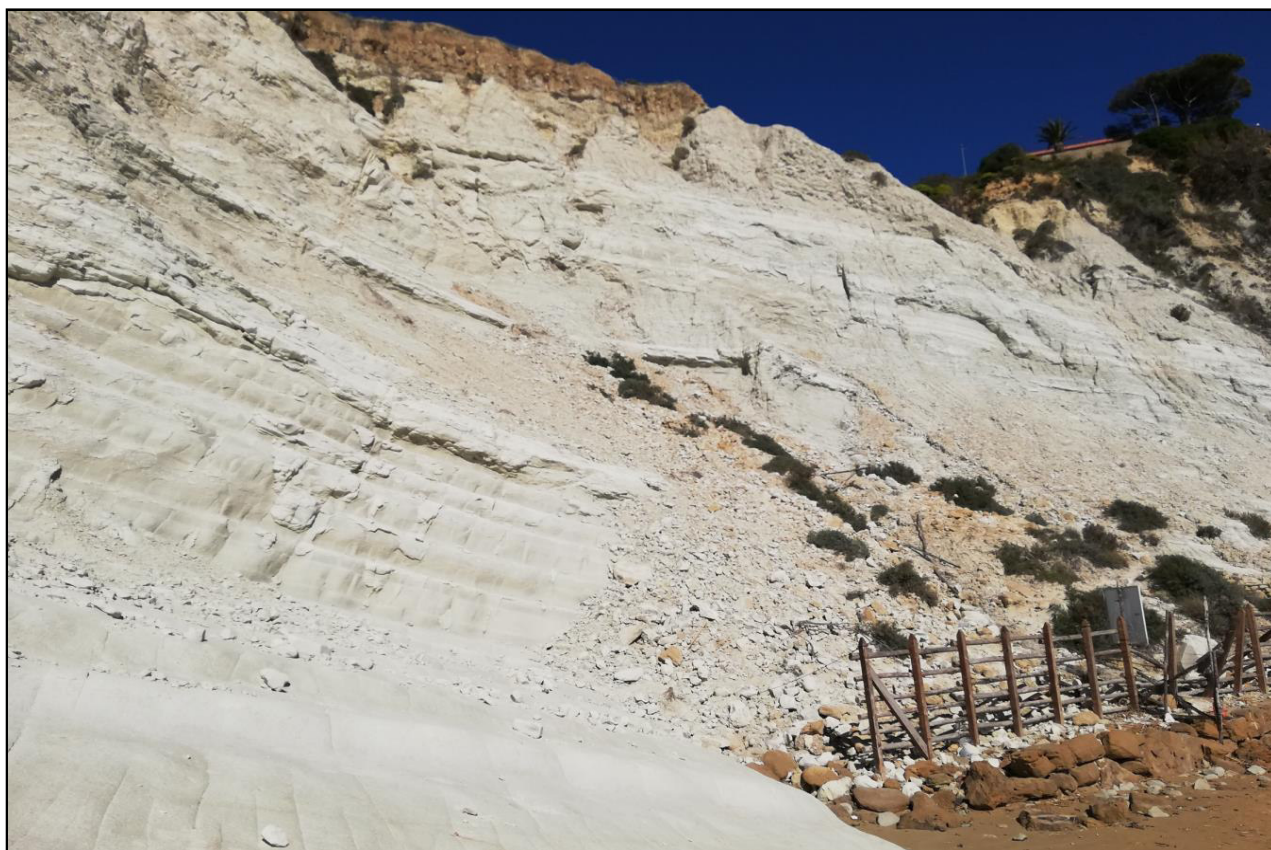
Particolare del dissesto **066-1RL-051**
