Aggiornamento del Piano Stralcio di Bacino  
per l'Assetto Idrogeologico (P.A.I.)  
(Art. 68 commi 4bis e 4ter del D.Lgs. 3 Aprile 2006, n. 152 e ss. mm. ii. )

### **Previsione di Aggiornamento**

### **GEOMORFOLOGIA**

**COMUNE DI: CARINI**

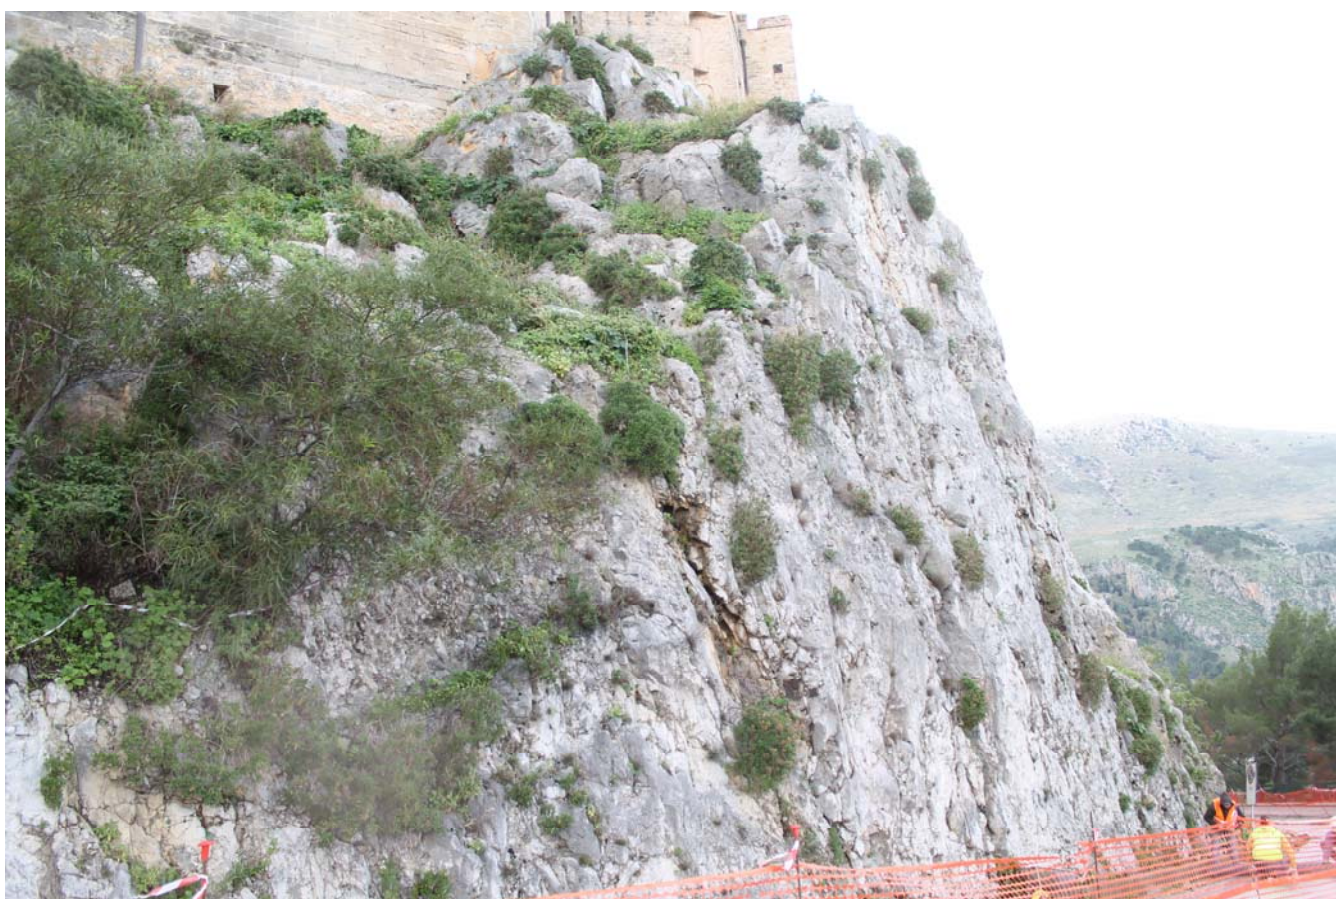
(Foto 1)

- Via Palermo-Castello: il versante su cui si erge il castello di Carini (foto 1) è interessato da fenomeni di crollo non individuati nel P.A.I. pertanto viene inserito un nuovo dissesto identificato con il codice 040-6CN-060, al quale è associato un livello di pericolosità molto elevato (P4) e di rischio molto elevato (R4), corrispondente alla porzione di centro abitato ricadente nell'areale di pericolosità, che valutato con il cone fall risulta leggermente modificato in riferimento a quanto riportato nello stralcio cartografico inviato al Comune;

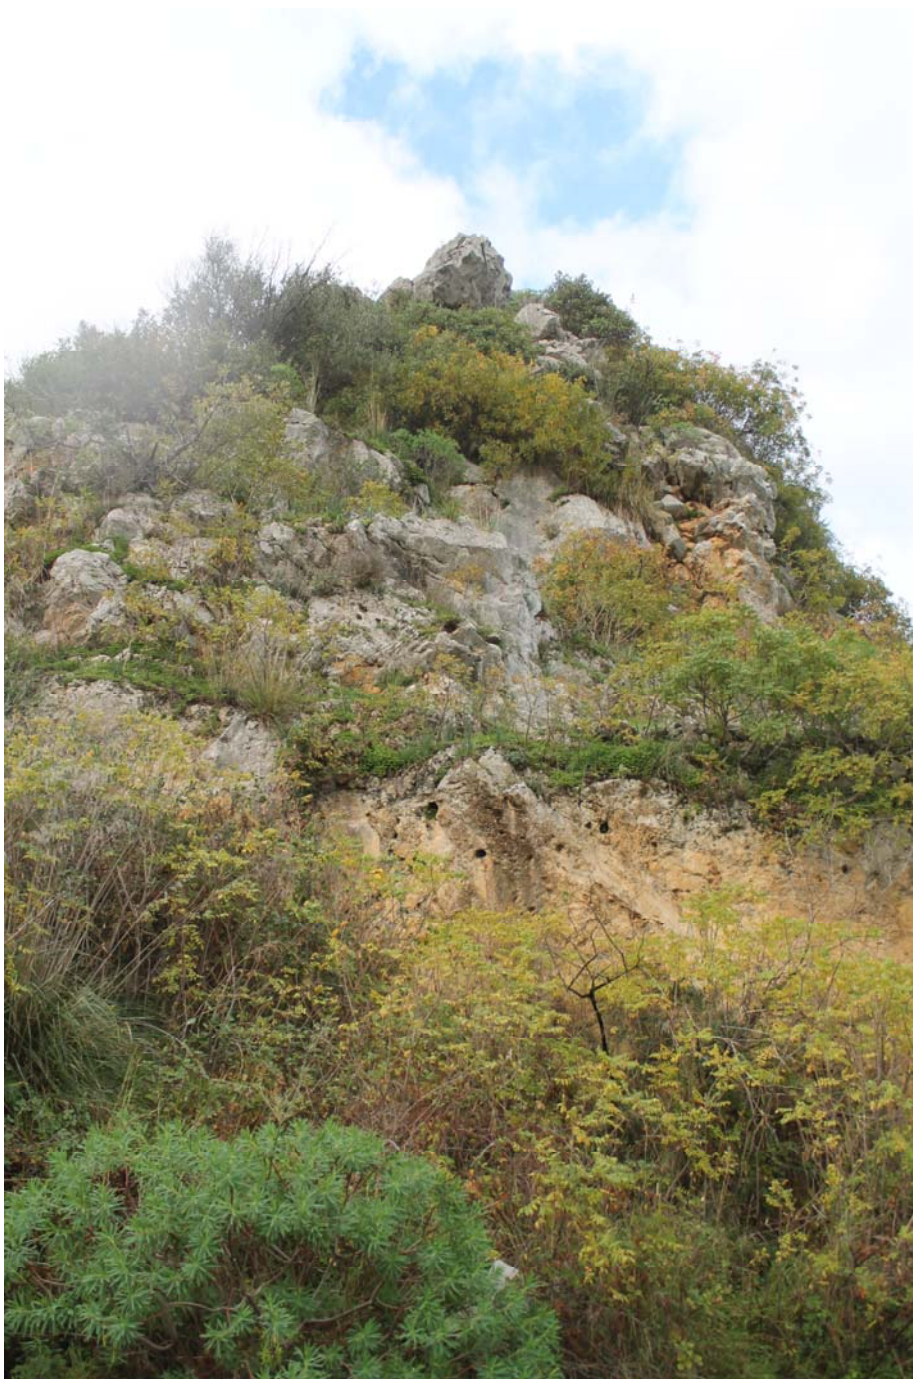
(Foto 2 )

- Via Fiumefalco: dal sopralluogo è risultato che il costone sovrastante la sede stradale (foto 2), dal quale si è distaccato un masso di medie dimensioni, è soggetto a fenomeni di crollo anche questi non individuati nel PAI vigente. Pertanto, in questo aggiornamento viene inserito il nuovo dissesto, individuato dalla sigla 040-6CN-061, caratterizzato da un livello di pericolosità molto elevato (P4)

e rischio elevato (R3) in corrispondenza della strada e di una casa a valle del dissesto. In questo caso l'areale di pericolosità rivalutato con il cone fall risulta più ampio rispetto alla bozza inviata al Comune.
