**PROGETTO RELATIVO ALLA STRADA SP 44 VITA DOMINGO TRATTO VITA
SS 113: LAVORI DI SISTEMAZIONE E CONSOLIDAMENTO TRATTI IN FRANA
ED IN DISSESTO. COMUNE DI VITA (TP)**

PROGETTO ESECUTIVO

TAV. ED01 - RG
RELAZIONE GENERALE

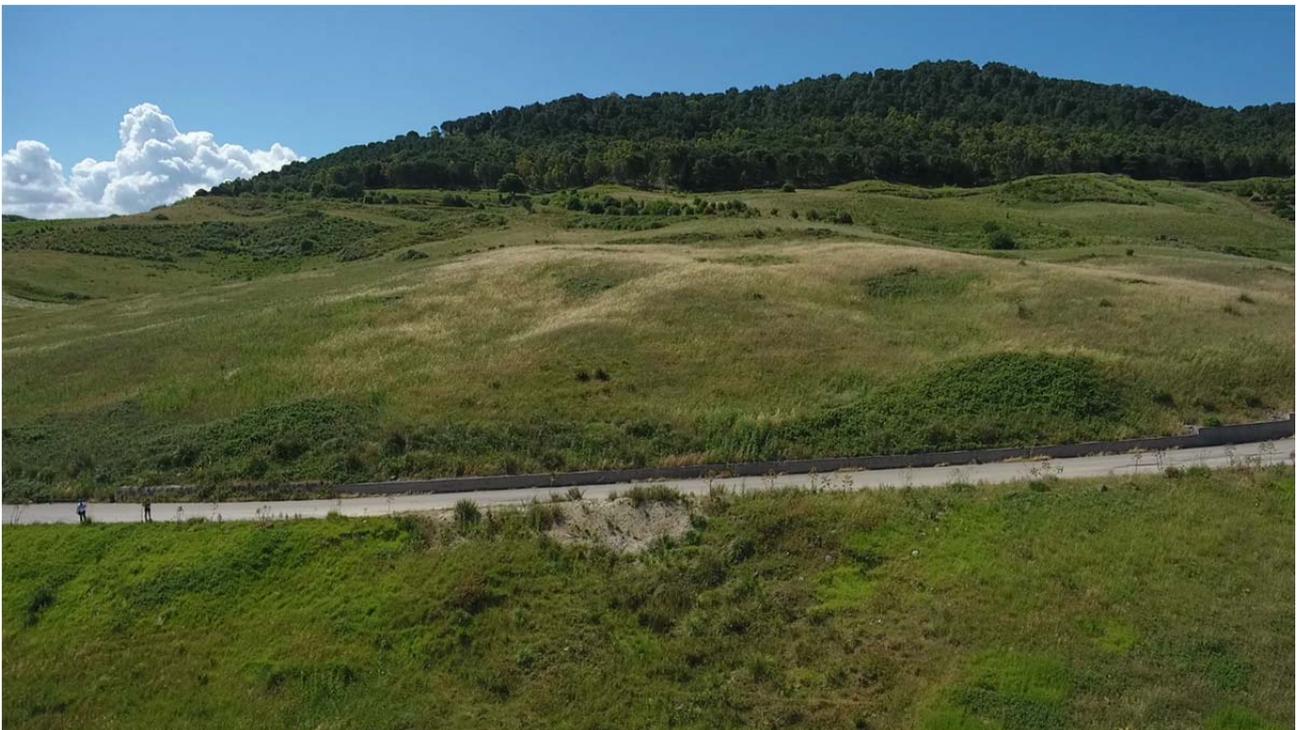
Figura 6. Dettaglio cedimento a valle della strada

Dal km 3+400 al km 3+630 (riferimento punto iniziale del tracciato rilevato), la sede stradale intercetta tre corpi di frana di scorrimento con diverse riattivazioni superficiali, che determinano fenomeni di franosità diffusa e irregolare.

In particolare la carreggiata di valle è interessata da rilevanti scorrimenti e cedimenti; il dissesto, con ogni probabilità, è stato causato da una non efficace regimazione delle acque superficiali e da fenomeni di infiltrazioni nel sottosuolo.

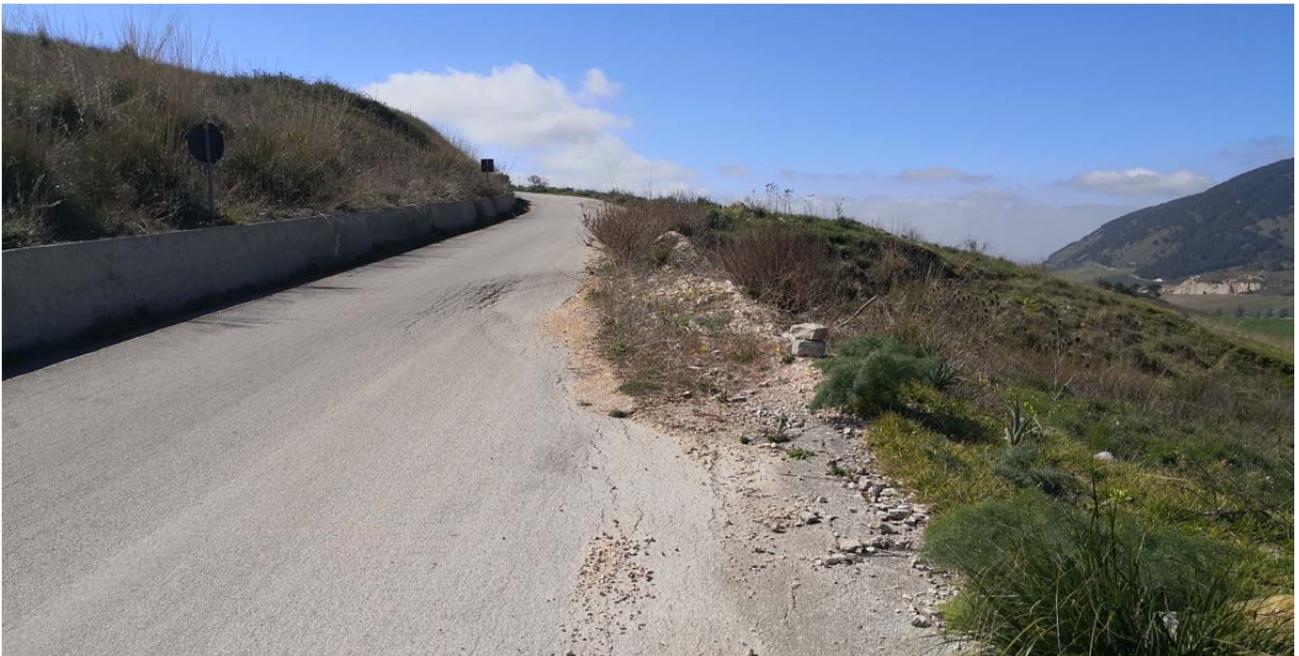
Figura 7. Fessurazioni e cedimenti a valle della strada

. La frana ha causato la distruzione di parte della carreggiata di valle per una lunghezza di circa 60 metri. Nella restante parte del tratto sono state constatate evidenti fessure beanti nella pavimentazione, con abbassamenti che raggiungono gli 8 - 10 cm, oltre ad una serie di piccole fessurazioni in più punti del tracciato.

Gli elementi rilevati inducono a ipotizzare una componente di movimento prevalente verticale (cedimento) e una secondaria traslativa (scivolamento).

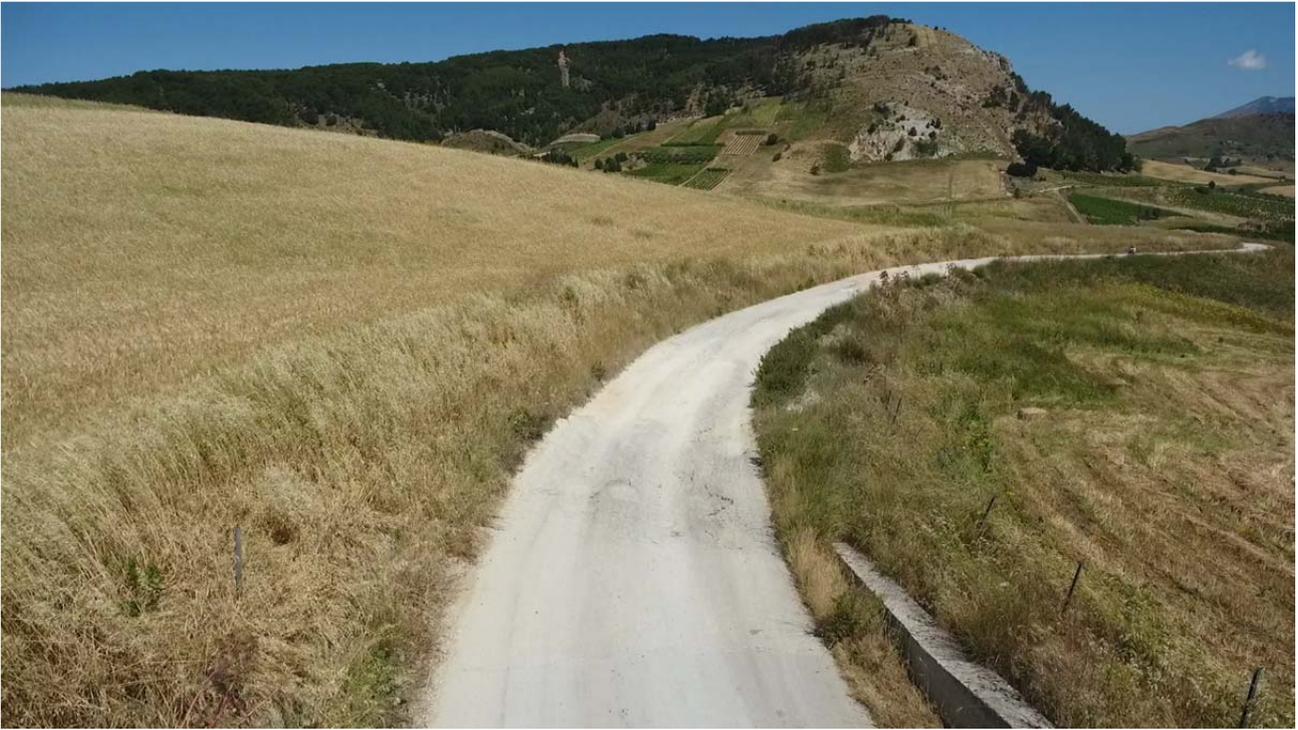
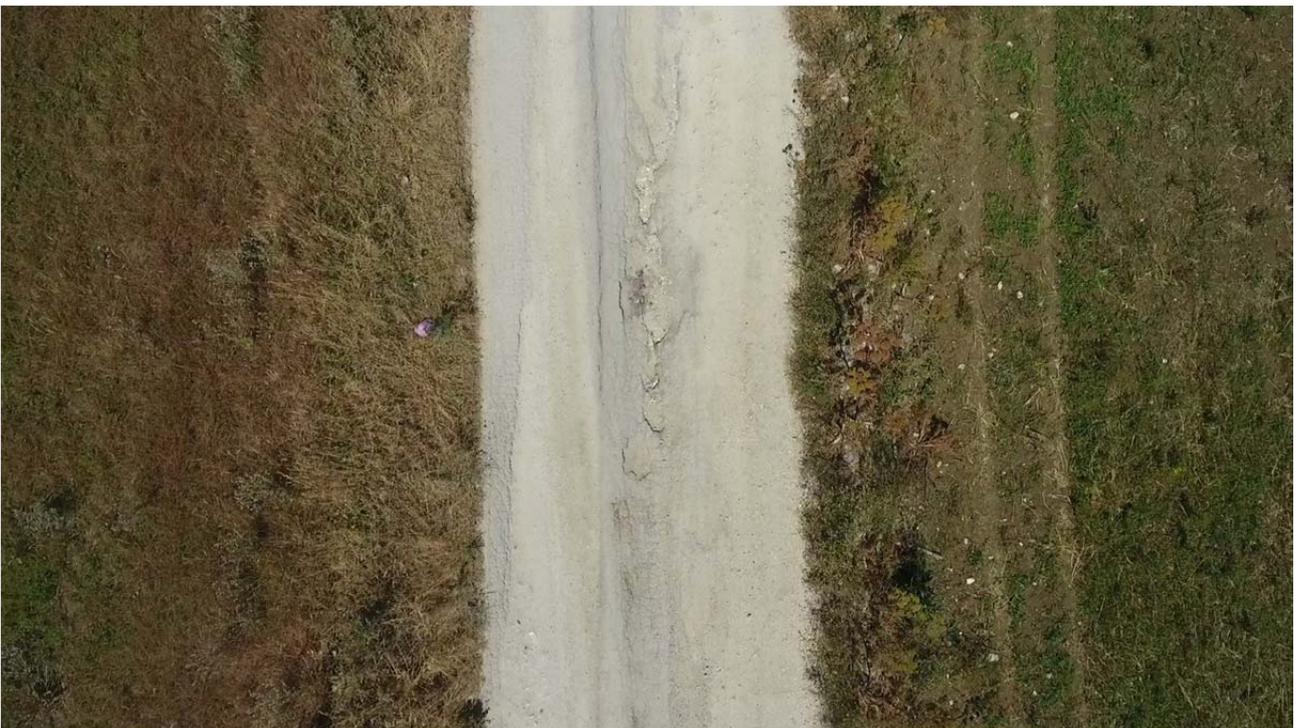
Figura 10. Fenomeni di dissesto

Nella sede stradale non si rivelano fenomeni gravitativi particolarmente significativi. La presenza tuttavia di cedimenti e fenomeni di "creep" superficiali, che deformano localmente la sede stradale, rende poco sicura e agevole la percorribilità del tratto. In alcuni punti si riscontra oltretutto un restringimento notevole della carreggiata a causa dell'erosione superficiale delle scarpate di valle e monte. In tale tratto si rileva oltretutto l'assoluta assenza di opere di raccolta delle acque di piattaforma e di regimentazione delle acque superficiali che certamente potrebbero determinare l'evoluzione significativa dei dissesti rilevati.

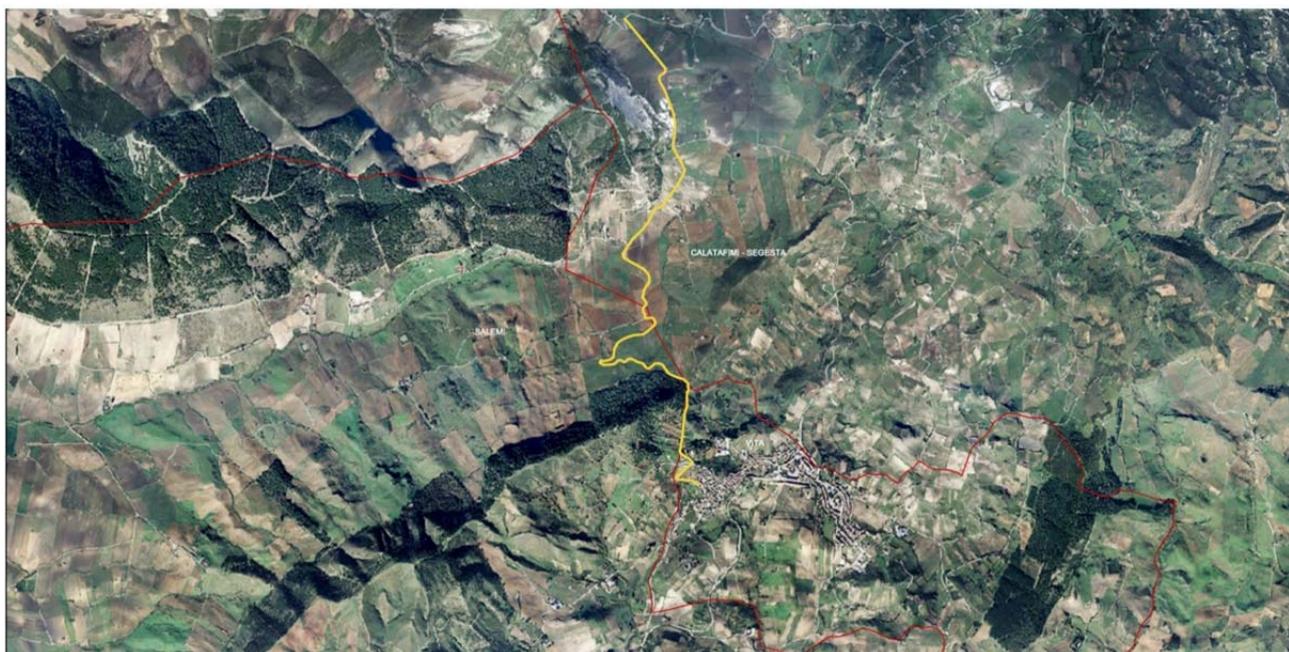
Figura 14. Individuazione limiti comunali

I tratti interessati dal progetto ricadono nel territorio dei Comuni di Vita (TP) e di Salemi (TP). Tutte le opere previste nel presente progetto in merito all'adeguamento dei due tratti stradali in oggetto, ricadono interamente all'interno delle relative fasce di rispetto stradale ed in area ricadente in zona E "verde agricolo".

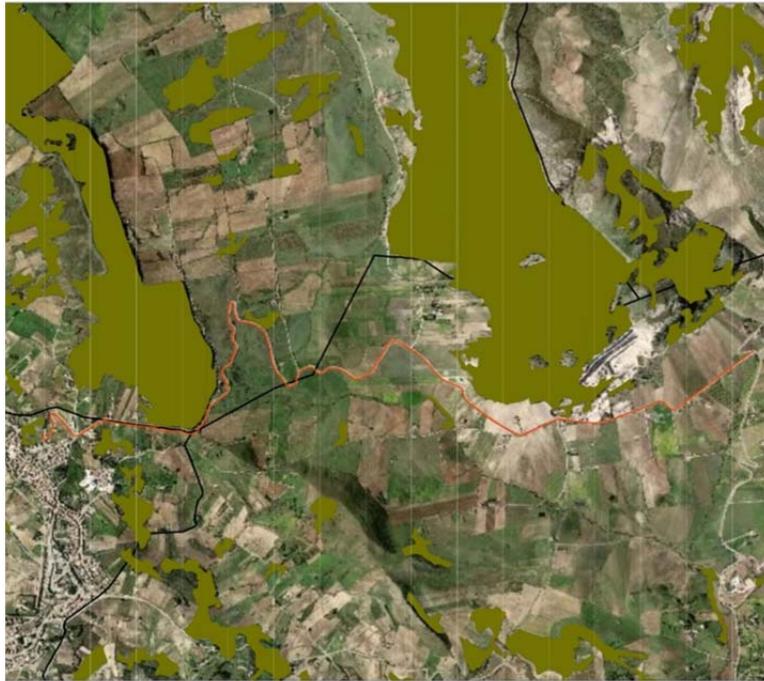
Figura 18. Stralcio Carta Forestale Dlgs 227/01

La carta forestale (Dlgs 227/01) evidenzia invece la presenza di due vaste zone boschive nelle immediate vicinanze del tracciato stradale.

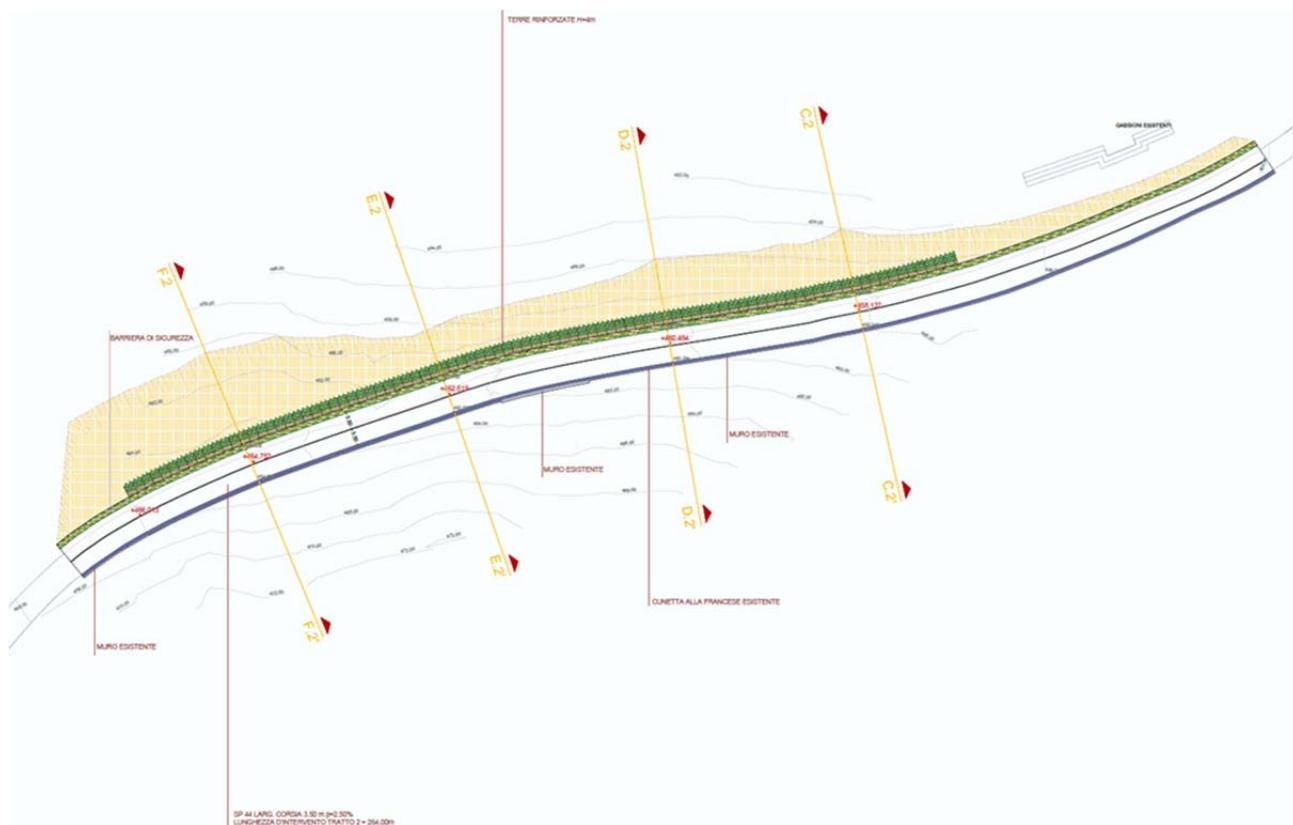
Figura 28. Planimetria di progetto tratto 2

Le problematiche riscontrate hanno suggerito un intervento che permettesse in primo luogo di regimentare e drenare le acque superficiali evitando la saturazione dello stato più instabile e quindi di realizzare un nuovo rilevato stradale capace di sopportare i carichi del transito e al contempo di operare un miglioramento anche sulle condizioni di stabilità del versante nel suo insieme.

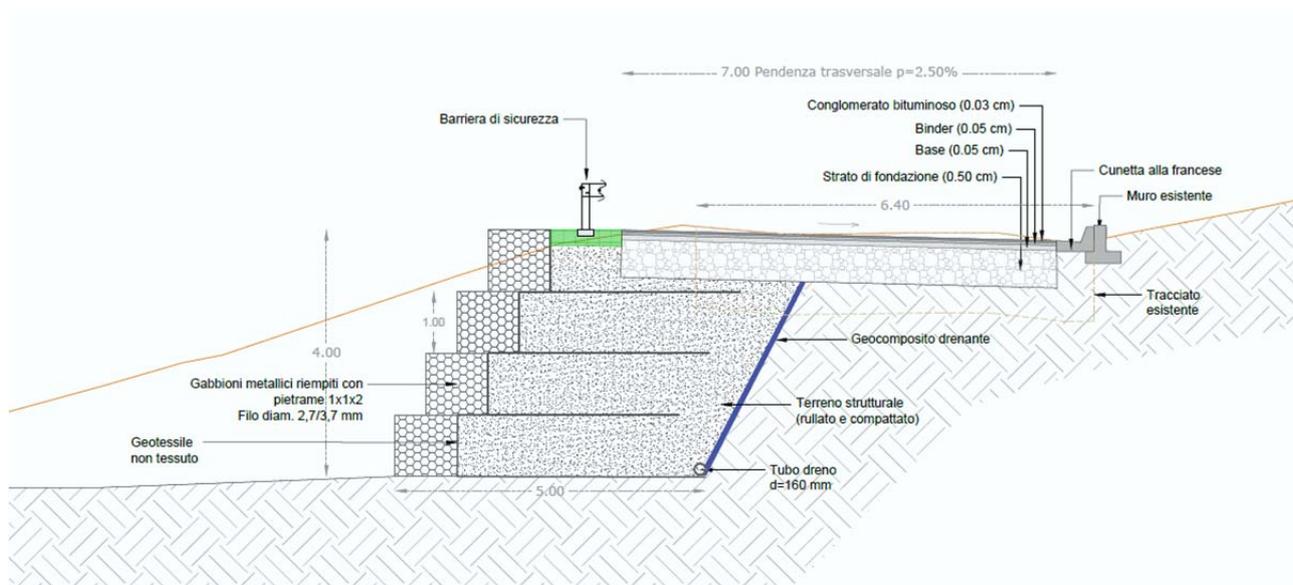
Figura 29. Sezione di progetto tratto 2

Il corpo del rilevato stradale interessato dal dissesto sarà quindi rimosso e ricostruito attraverso la tecnica delle terre rinforzate. Il Sistema utilizzato è del tipo **Terramesh® System**, sistema modulare utilizzato per le realizzazioni in terra rinforzata come stabilizzatore meccanico di muri e pendii. Il rilevato strutturale di sottoscampa, di altezza pari a 4m, presenterà una parte a vista formata dalla connessione del telo di rinforzo con un pannello di rete e dei due diaframmi posti ad interasse di 1 m, creando delle celle rinverdibili utilizzate per il confinamento del pietrame.

La realizzazione di un'opera di sostegno in terra rinforzata è la scelta ottimale nella costruzione di un rilevato strutturale di elevata altezza, poiché consente di realizzare un'opera flessibile in grado di adattarsi agli assestamenti di base con deformazioni modeste e quindi utilizzabile anche su terreni con debole capacità portante.

Per drenare efficacemente la struttura in terra rinforzata e intercettare eventuali infiltrazioni d'acqua dalla zona posta a monte del tracciato, il profilo di sbancamento a tergo della terra rinforzata sarà rivestito con un geocomposito drenante, raccordato alla base con un sistema di tubi drenanti che si collegano, a seconda della quota, al drenaggio profondo e al fosso posto al piede del rilevato.

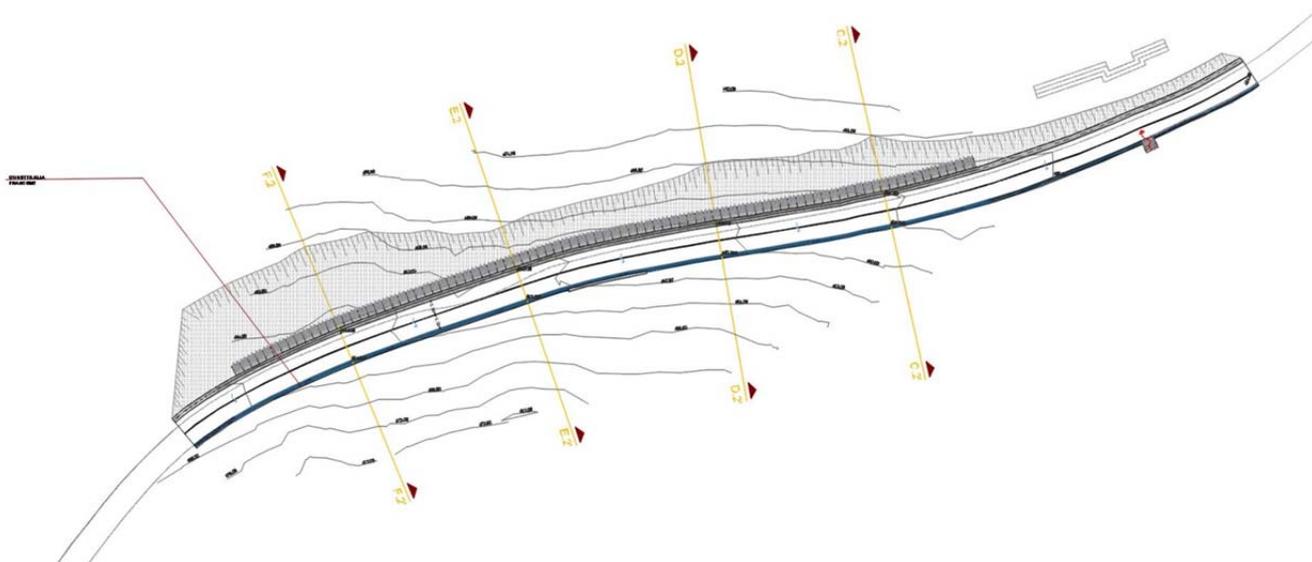
Figura 30. Planimetria rete di raccolta delle acque

L'intervento prevede, infine, la realizzazione del sistema di raccolta e l'allontanamento delle acque superficiali di piattaforma. La sezione trasversale della carreggiata avrà unica pendenza (2%), verso monte, configurata in modo da ottimizzare il deflusso, la raccolta e l'allontanamento delle acque superficiali di piattaforma. A tale scopo è previsto il ridimensionamento e rifacimento della cunetta esistente e il collegamento all'attraversamento a valle del tratto d'intervento.

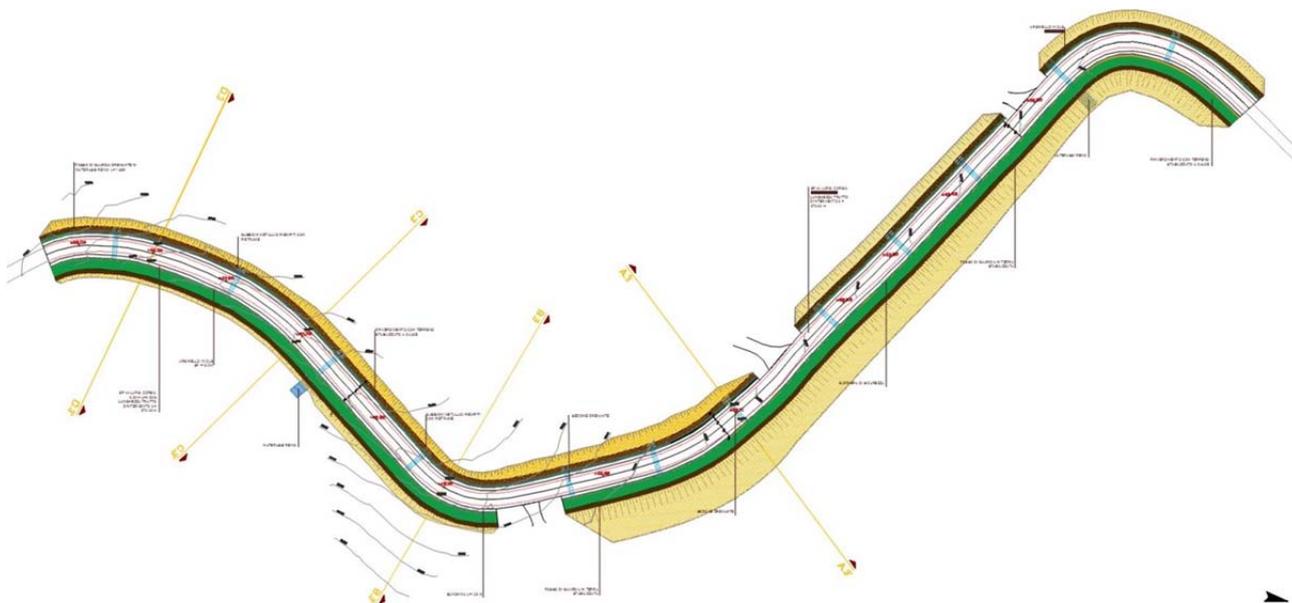
Figura 31. Planimetria di progetto tratto 3

Sono state previste, pertanto, opere di captazione e allontanamento delle acque di ruscellamento superficiale e di drenaggio. Tali interventi, illustrati in dettaglio negli elaborati grafici allegati al progetto, consistono in:

- un sistema di intercettazione, captazione ed allontanamento delle acque di ruscellamento superficiale provenienti dal bacino imbrifero a monte del pendio interessato dal tracciato;
- un sistema di regimentazione delle pressioni interstiziali nel terreno interessato dalle opere in progetto;
- un sistema di raccolta delle acque di piattaforma.

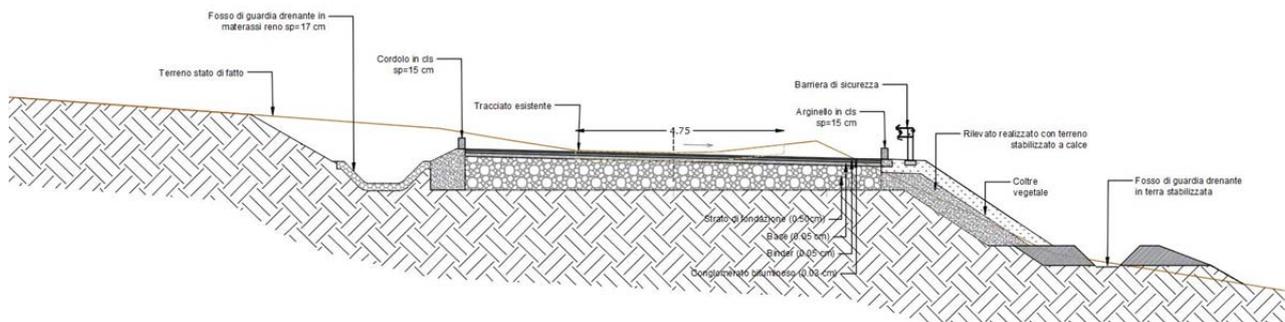
Figura 32. Sezione di progetto tratto 3 – Tipo I

Il sistema di regimazione delle acque di ruscellamento superficiale è costituito da un canale di gronda a sezione trapezia con base superiore pari a 180 e altezza pari a 0,50 m, realizzato in materassi metallici idraulici, con riempimento in pietrame, strutture monolitiche flessibili e altamente permeabili con la funzione di aumentarne la funzionalità idraulica e la robustezza. Il canale costeggerà a monte l'intero sviluppo del tratto, fino alla confluenza con l'impluvio esistente nel pendio. Il tratto di impluvio ricadente nel pendio interessato dalle opere in progetto sarà risagomato per un tratto adeguato e rivestito in materassi metallici.

Il controllo delle pressioni interstiziali verrà effettuato mediante la realizzazione di una maglia costituita da una serie di “sezioni drenanti”, di larghezza pari a 1,50 m e altezza $h_{max}=2$ m variabile in funzione della profondità del substrato, realizzate con materiale inerte granulare e distribuite lungo il tracciato ad un interasse di 30 m.

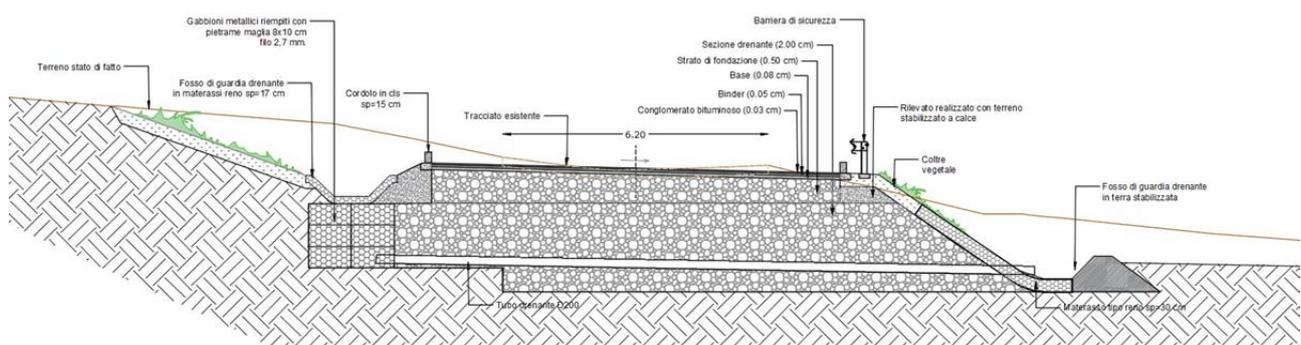
Figura 33. Sezione di progetto tratto 3 – Tipo II

Il tratto da realizzare, alternato da rettili e curvature, come visibile negli elaborati grafici allegati, avrà una sezione trasversale della carreggiata con unica pendenza (2%), verso valle, configurata in modo da ottimizzare il deflusso, la raccolta e l’allontanamento delle acque superficiali di piattaforma.

A tale scopo il progetto prevede la realizzazione di un fosso di guardia in terra, opportunamente dimensionato disposto alla base del rilevato stradale, la realizzazione di arginello in cls e una rete di “embrici” in materassi reno rinverditi per il rivestimento e la protezione dall’erosione scarpate delle scarpate.

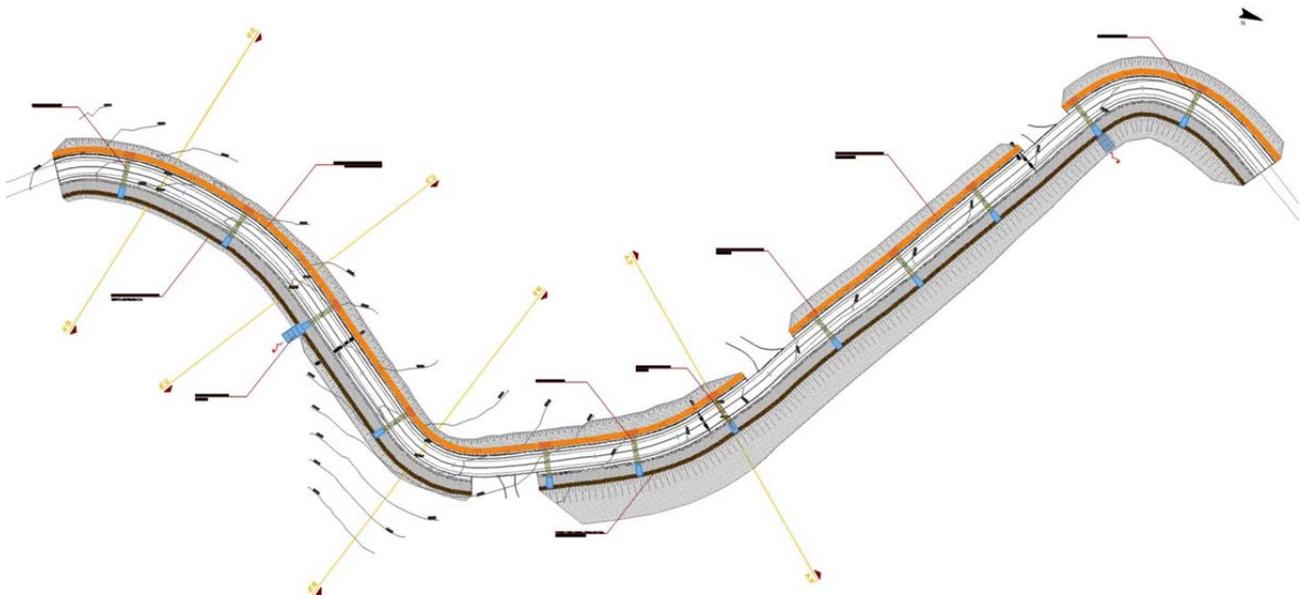
Figura 34. Planimetria rete di raccolta delle acque

Le acque di piattaforma così incanalate verranno convogliate verso le incisioni naturali presenti nel pendio a valle del tracciato, senza modificare il naturale percorso delle stesse, onde evitare il travolgimento del corpo stradale ed il danneggiamento dei terreni circostanti.
