Aggiornamento del Piano Stralcio di Bacino
per l'Assetto Idrogeologico (P.A.I.)
(Art. 68 commi 4bis e 4ter del D.Lgs. 3 Aprile 2006, n. 152 e ss. mm. ii.)

**Bacino Idrografico del F. Gela ed Area tra F. Gela e F. Acate (077);
Bacino Idrografico del F. Acate (078)**

GEOMORFOLOGIA

COMUNE DI: NISCEMI

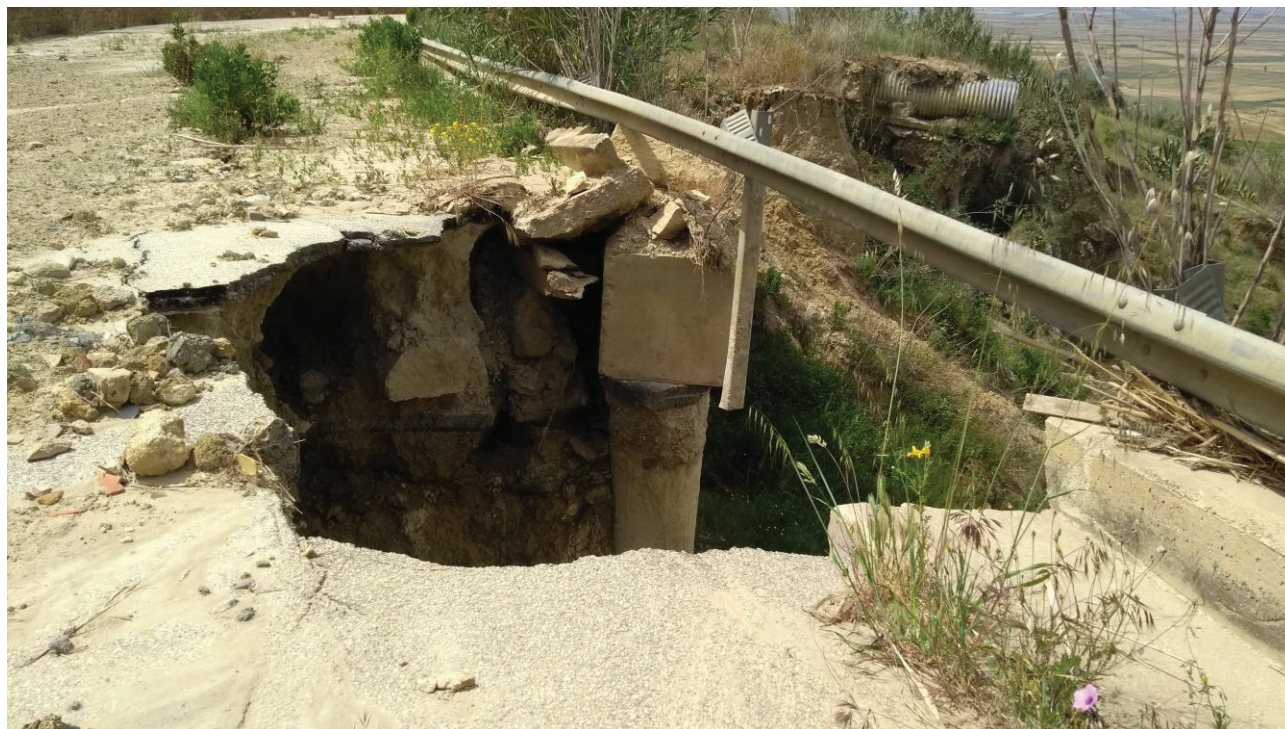
In corrispondenza della SP. n. 12 in C.da La Madonna il Comune ha segnalato un movimento franoso, verificatosi nel gennaio del 2019 che aveva coinvolto la sede stradale, con fratture parallele alla nicchia di distacco, fino ad interessare anche i muri di sostegno presenti nel lato monte della stessa provinciale, trascinando verso valle parte del collettore fognario. Durante il sopralluogo si è potuto constatare che al momento lungo il nuovo tratto della provinciale, realizzato a seguito del movimento franoso, non sono presenti evidenti fratture e lesioni, ma il movimento è ancora attivo e rappresenta l'evoluzione del dissesto già censito nel PAI vigente come erosione accelerata (077-2NI-030). Infatti i fenomeni erosivi in atto ad opera delle acque di ruscellamento defluenti lungo l'incisione torrentizia risultano amplificati dalle acque reflue che continuano a scaricare nell'incisione (foto1 e 2). Il dissesto viene inserito nell'aggiornamento come frana complessa alla quale è associato, secondo la metodologia utilizzata nel P.A.I. (cfr. Relazione Generale del P.A.I.- cap. 5), un livello di pericolosità elevata (P3) e di rischio molto elevato (R4) in relazione all'elemento interessato (E3 - via di fuga). Inoltre, ai sensi del D.P.R.S. n.109/2015 (G.U.R.S. n.20 del 15/05/2015), viene individuata, a scopo preventivo e precauzionale, una fascia di 20 metri quale area di probabile evoluzione del dissesto, che assume il valore di sito di attenzione (art.2 Norme di Attuazione del PAI).

(foto 1) – tratto della Sp. n.12 interessato dalla frana, oggi non in uso

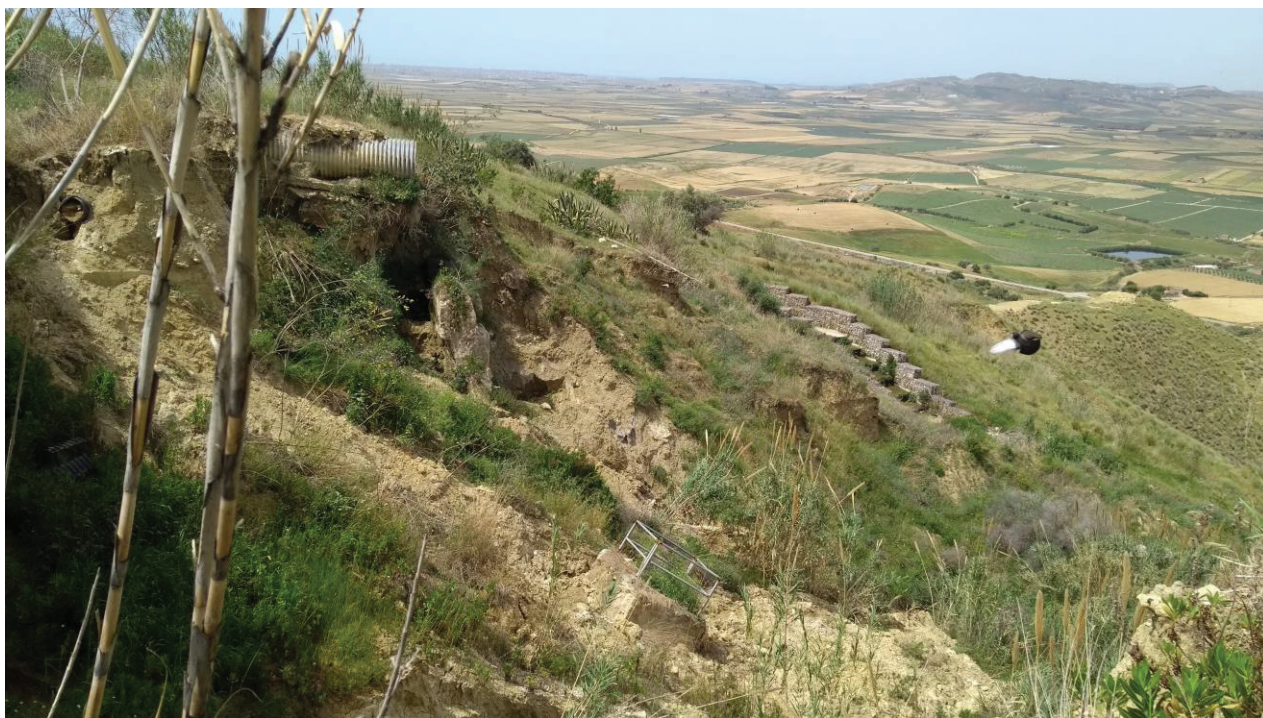
(foto 2) – nicchia di distacco. Movimento ancora in atto anche ad opera dei reflui

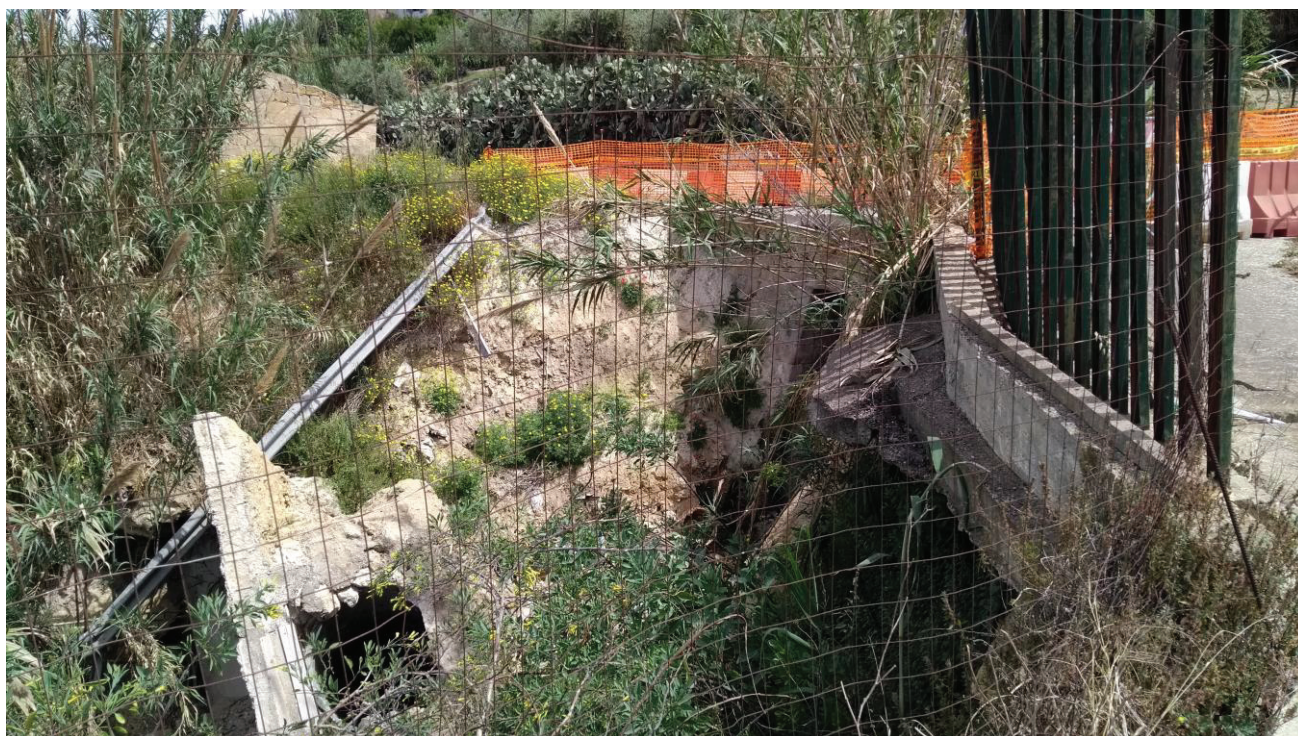
A monte dell'area precedentemente descritta ed in prossimità dell'ingresso nel centro abitato è presente un nuovo dissesto di dimensioni molto più ridotte che ha coinvolto sempre la strada provinciale n. 12. Il dissesto è sempre dovuto a fenomeni di erosione accelerata ad opera delle acque di ruscellamento defluenti lungo l'impluvio, alquanto incassato per effetto dell'erosione di fondo e laterale. L'evoluzione retrograda dei fenomeni erosivi ha comportato anche il crollo a valle per scalzamento al piede di parte del collettore di scarico dei reflui che contribuiscono anche in questo caso ad amplificare i fenomeni erosivi (foto 3). Il dissesto viene inserito nell'aggiornamento con il codice 077-2NI-110 con associato un livello di pericolosità moderata (P1) ed un Rischio medio (R2) sempre in relazione all'elemento interessato (E3 - via di fuga).

(foto 3) – parte del collettore di reflui coinvolto dal movimento
