PROGETTO DEI LAVORI DI MANUTENZIONE STRAORDINARIA DEL SISTEMA  
DI TENUTA DELLA DIGA SAN GIOVANNI NEL TERRITORIO  
DEL COMUNE DI NARO (AG) (SCHEDA INTERVENTO N. 080)

## PROGETTO ESECUTIVO

RELAZIONE IDRAULICA IMPIANTI DI SOLLEVAMENTO  
CUNICOLO DI ISPEZIONE

ISP.7.1.1

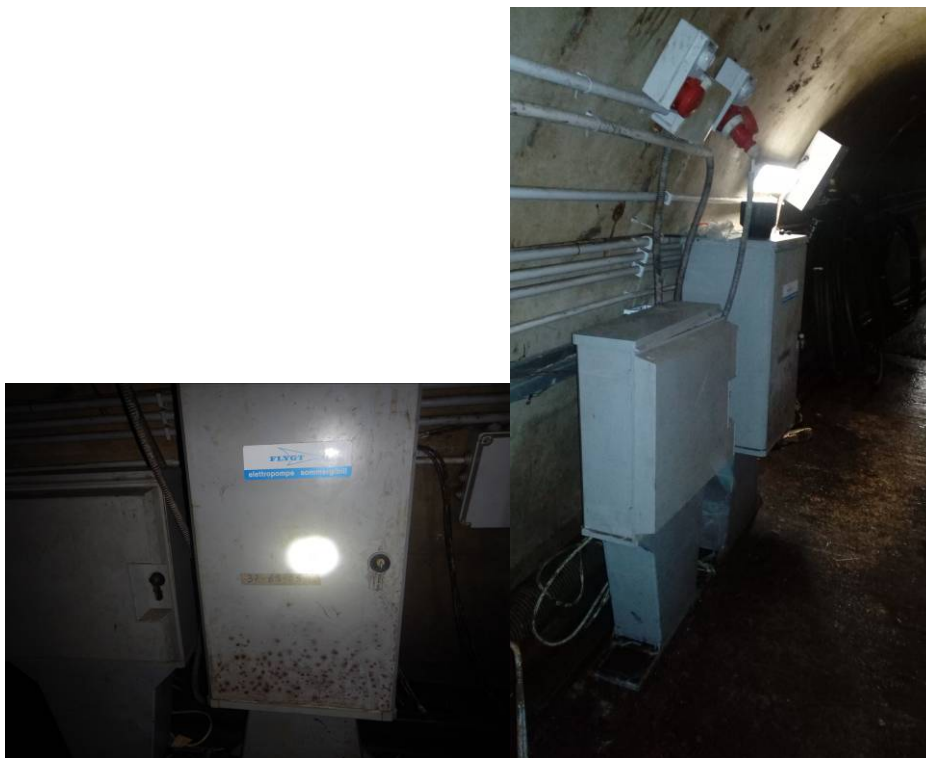
**Figura 6 - Quadro elettrico sollevamento n°2**

- il quadro elettrico di alimentazione del sollevamento n°2, posto in prossimità del sollevamento, è alimentato mediante un cavidotto che entra nel cunicolo dalla parte opposta rispetto alla scala di accesso al cunicolo stesso. Questo approntamento non consente agli operatori, in caso di guasto, di poter disalimentare il quadro prima di accedere al cunicolo con tutte le problematiche legate alla sicurezza. A ciò si aggiunge che l'elevato livello di umidità presente all'interno del cunicolo spesso manda in crisi il quadro stesso facendo saltare le protezioni elettriche;

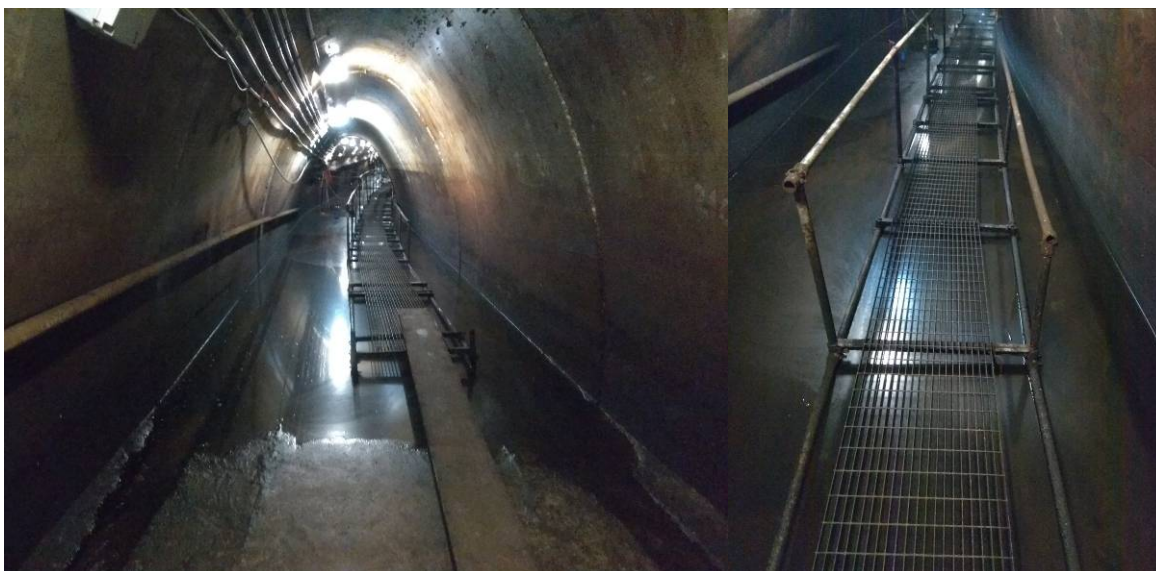
**Figura 7 - Passerella esistente in corrispondenza del Sollevamento n°2**

- in corrispondenza del Sollevamento n°2 per poter passare al di sopra del livello idrico formato dalle acque che qui si accumulano prima di essere allontanate è stata realizzata una precaria passerella dotata di un parapetto formato con elementi da ponteggio e prolungata con delle tavole.

- dismissione della passerella esistente;
- realizzazione di un pavimento flottante in PRFV a tutta sezione in corrispondenza della concavità esistente dove si raccolgono le acque poi sollevate dall'impianto n°2. La passerella sarà costituita dai seguenti elementi principali:
  - un grigliato stampato autoportante maglia 13x13 mm in PRFV antiscivolo delle dimensioni complessive di 2.40x46.0 m;
  - piedi di supporto in PP regolabili in altezza posti ad interasse di 1.2 m fissati alla base del cunicolo di ispezione mediante tasselli di ancoraggio ad espansione M8.

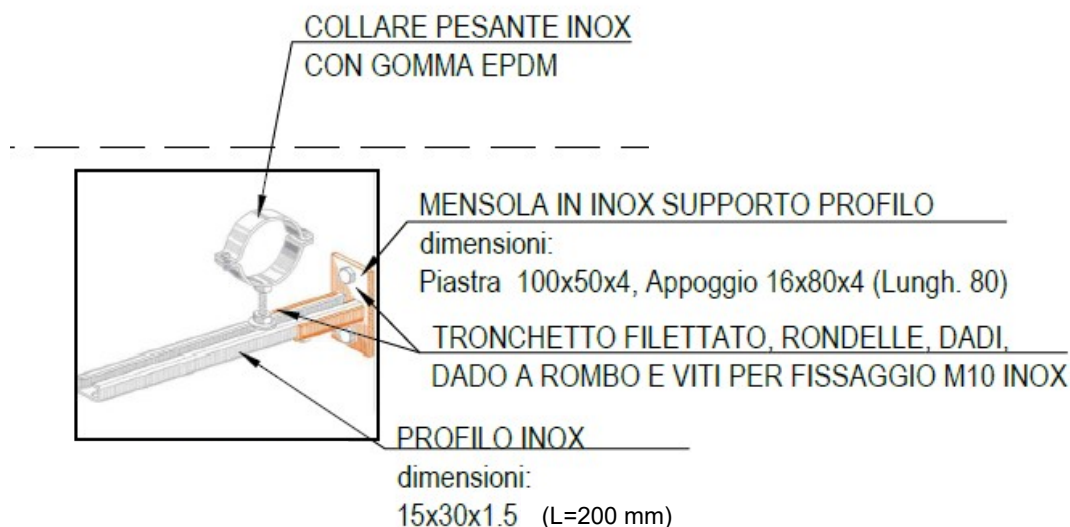
- Portata : 10,0 l/s
- Prevalenza : 42,25 m
- Potenza nominale : 8,0 kW
- installazione di misuratore di livello idrostatico e galleggianti di emergenza;
- dismissione della condotta di mandata esistente DN 90 non in esercizio;
- fornitura e posa in opera delle seguenti apparecchiature idrauliche;
  - n°2 valvole di non ritorno in ghisa sferoidale DN 80 PN 16
  - n°2 saracinesche in ghisa sferoidale DN 80 PN 16
  - n°1 saracinesca in ghisa sferoidale DN 100 PN 16
- rifacimento del piping di collegamento tra le pompe di drenaggio e la condotta di mandata;
- rifacimento della condotta di mandata con tubazione in PVC De 110 PN 16 staffata a parete con supporti e collari in acciaio inox per uno sviluppo complessivo L= 415 m;

**Figura 8 - Staffa di ancoraggio condotta di mandata Sollevamento n°2**

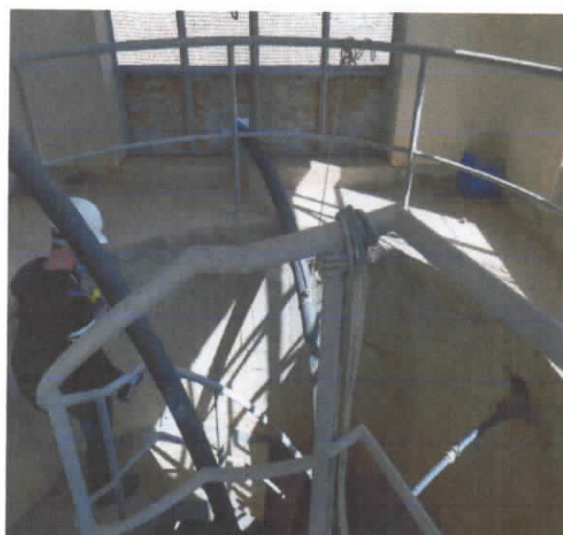
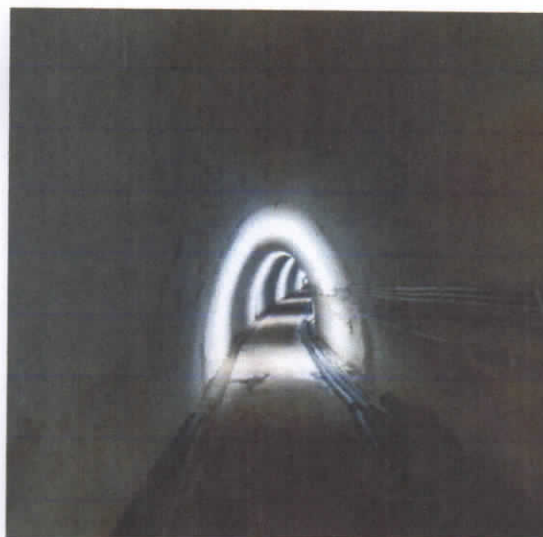
Mediante una scala a chiocciola scendendo ad una profondità di circa meno dieci metri come è possibile vedere in Figura 1, si accede direttamente al primo cunicolo che è quello di ispezione.

Figura 1. Ingresso ai cunicoli e cunicolo di ispezione.

Il cunicolo lungo circa 636 m e alto 2 m, che presenta una scarsa illuminazione lungo tutto il percorso e una forte umidità con una temperatura media di circa  $18^{\circ}C$ , è costituito da giunti in cemento uniti tra di loro, dai quali si osservano a tratti perdite in gocce d'acqua.

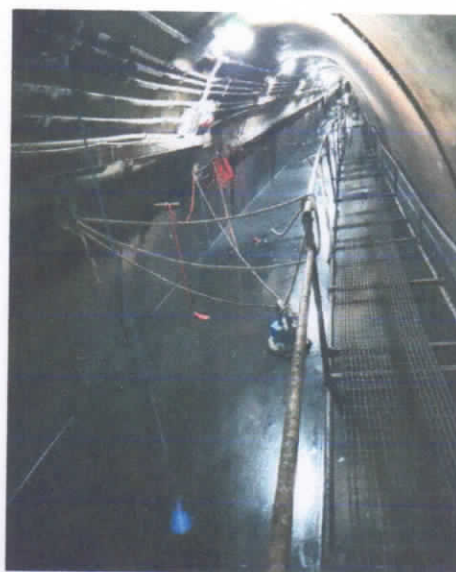
Figura 2. Rilevazione parametri e presenza di passerelle in metallo nel punto di massima depressione del cunicolo.

Nel secondo tratto, come si evince dalla Figura 2, si nota la presenza di passerelle in metallo e di varie pompe ad immersione. Queste ultime vengono utilizzate per pompare fuori l'acqua che si accumula nel cunicolo, a causa delle perdite dai giunti che diventano via via sempre più copiose quando la Diga è nella fase di massima piena. Infatti, in questo punto del cunicolo, a circa 310 m dall'ingresso ci si trova nel punto di massima depressione con la presenza di circa 1 - 1,5 metri d'acqua dal suolo.

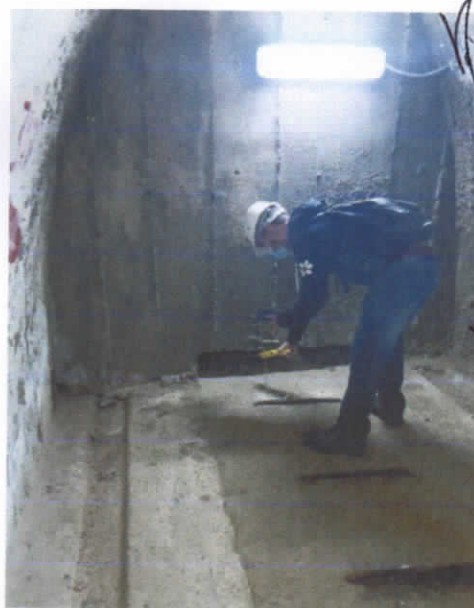
Figura 3. Parte finale del cunicolo d'ispezione con muro in cemento.

Infine, come visibile dalla Figura 3, la terza parte del cunicolo d'ispezione che è per lo più pianeggiante, termina con un tratto in salita alla fine del quale si ha di fronte un muro in cemento, illuminato. Anche in questo caso le misure sono state eseguite in continuo per 15 minuti.

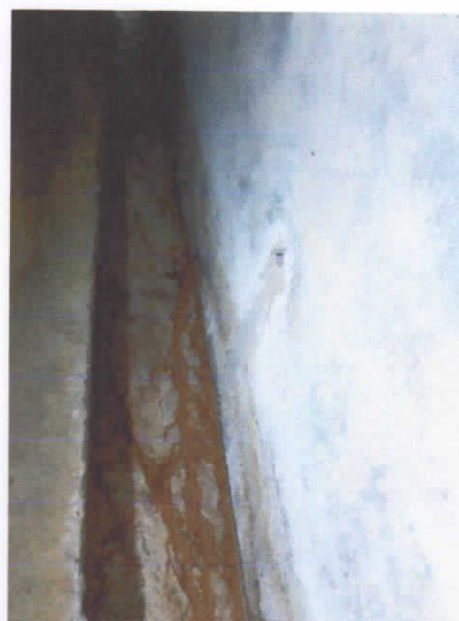
Il primo e il secondo tratto, presenta su entrambi i bordi del corridoio un fango sedimentato di colore giallastro con delle venature rossastre (Figura 4), si avverte inoltre un elevato tasso di umidità ed una temperatura di circa 14°C, molto più bassa rispetto al cunicolo di ispezione.

Figura 4. Ingresso cunicolo drenante con presenza di fanghi sedimentati di colore giallo.

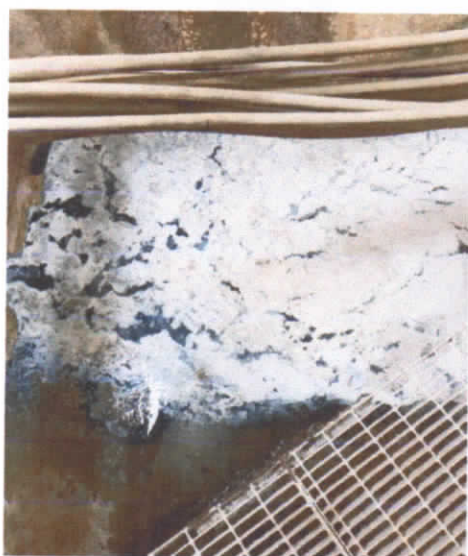
Alla fine del corridoio, al di là del gomito prima del quale in una rientranza è presente un aspiratore che si aziona manualmente tramite un computer, si avverte un intenso odore di uova marce riconducibile alla presenza di  $H_2S$  nell'aria. L'acqua lungo il corridoio diventa più torbida rispetto al tratto precedente, fino ad arrivare alla fine del cunicolo dove è presente una scala a pioli che porta all'esterno. La concentrazione di  $H_2S$  rilevata oscilla in un range compreso tra 16 ppm e 30 ppm (Figura 6). L'acqua in questo tratto presenta un valore di pH intorno a 6 ed una conducibilità appena superiore ai 2000  $\mu S/cm$  ma a detta dell'operatore danneggia le tubazioni presenti, che vengono sostituite periodicamente con materiale zincato.

Figura 6. Particolare delle incrostazioni biancastre e concentrazione di  $H_2S$  rilevata.
