Aggiornamento del Piano Stralcio di Bacino
per l’Assetto Idrogeologico (P.A.I.)
(Art. 68 commi 4bis e 4ter del D. Lgs. 3 Aprile 2006, n. 152 e ss.mm. e ii.)

RELAZIONE

COMUNE DI MESSINA (ME)

Aggiornamento del sito di attenzione per elevata e molto elevata suscettibilità alle colate rapide

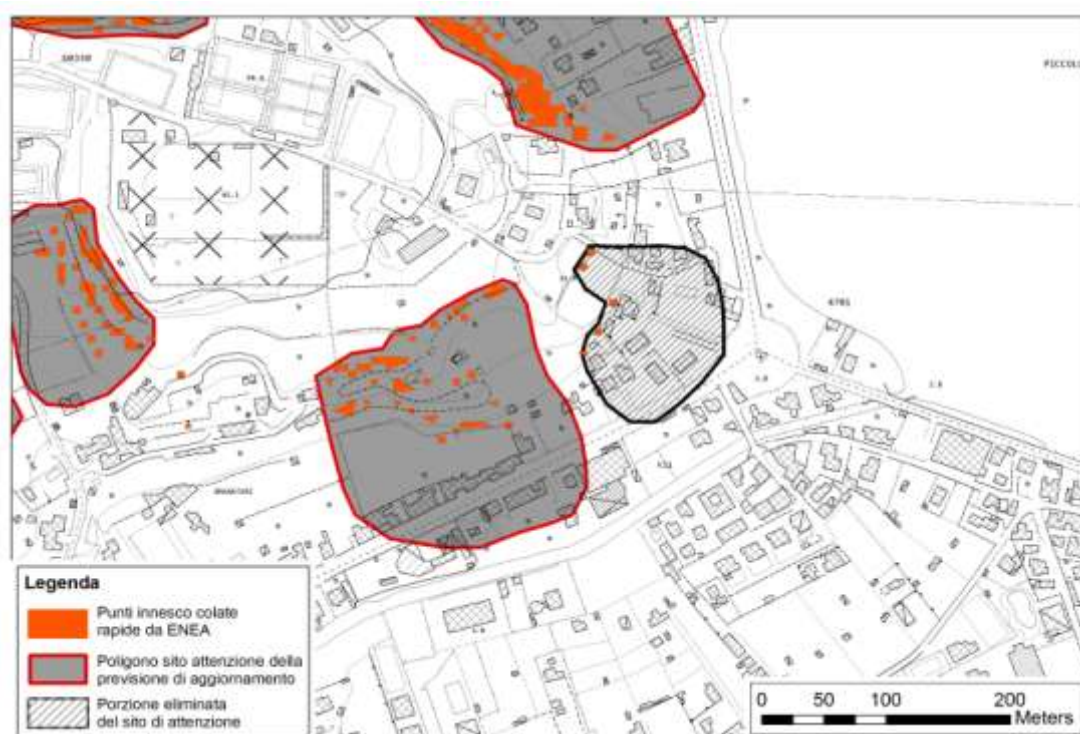
Fig. 8 – Modifiche definite con lo studio della pratica 8.

Nello studio viene presentato, con una spiegazione dettagliata e ausilio di immagini fotografiche, come i 5 punti di innesco corrispondano a zone non riconducibili a condizioni naturali e che in tutti i casi, l'innesco sarebbe impossibile.

In base alle cartografie e alle foto allegate allo studio, è stato possibile aggiornare il perimetro del sito di attenzione per la porzione in cui sono state realizzate le opere di sistemazione, come illustrato nel seguente stralcio di figura 8

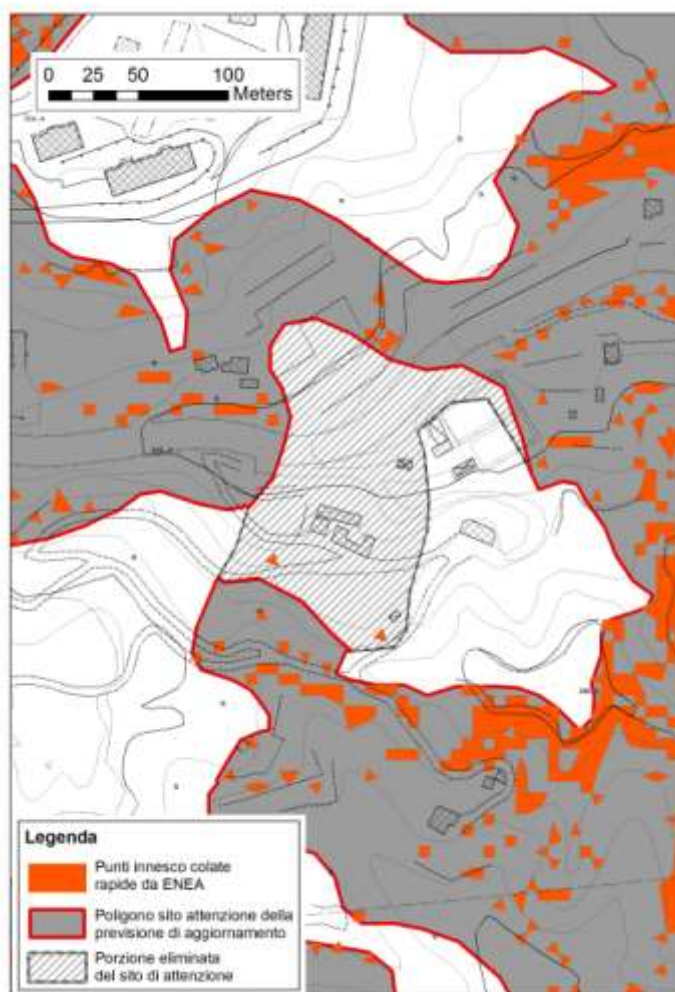
Fig. 22 – Modifiche definite con lo studio della pratica 22

Pertanto la delimitazione del sito di attenzione risulta troppo cautelativa rispetto le condizioni geomorfologiche di dettaglio e si propone il nuovo limite evidenziato in figura 22.
