**DIGA GIBBESI**

TITOLO ELABORATO: **RIVALUTAZIONE DELLA SICUREZZA SIMICA  
DELLE OPERE ACCESSORIE  
MURI DI SOSTEGNO  
VERIFICHE SISMICHE MURI DI SOSTEGNO ASSERVITI  
ALLA STRADA DI ACCESSO AL CORONAMENTO**

II122F-A-SIS-RT-206-00

### **VERIFICHE SISMICHE MURI DI SOSTEGNO ASSERVITI ALLA STRADA DI ACCESSO AL CORONAMENTO**

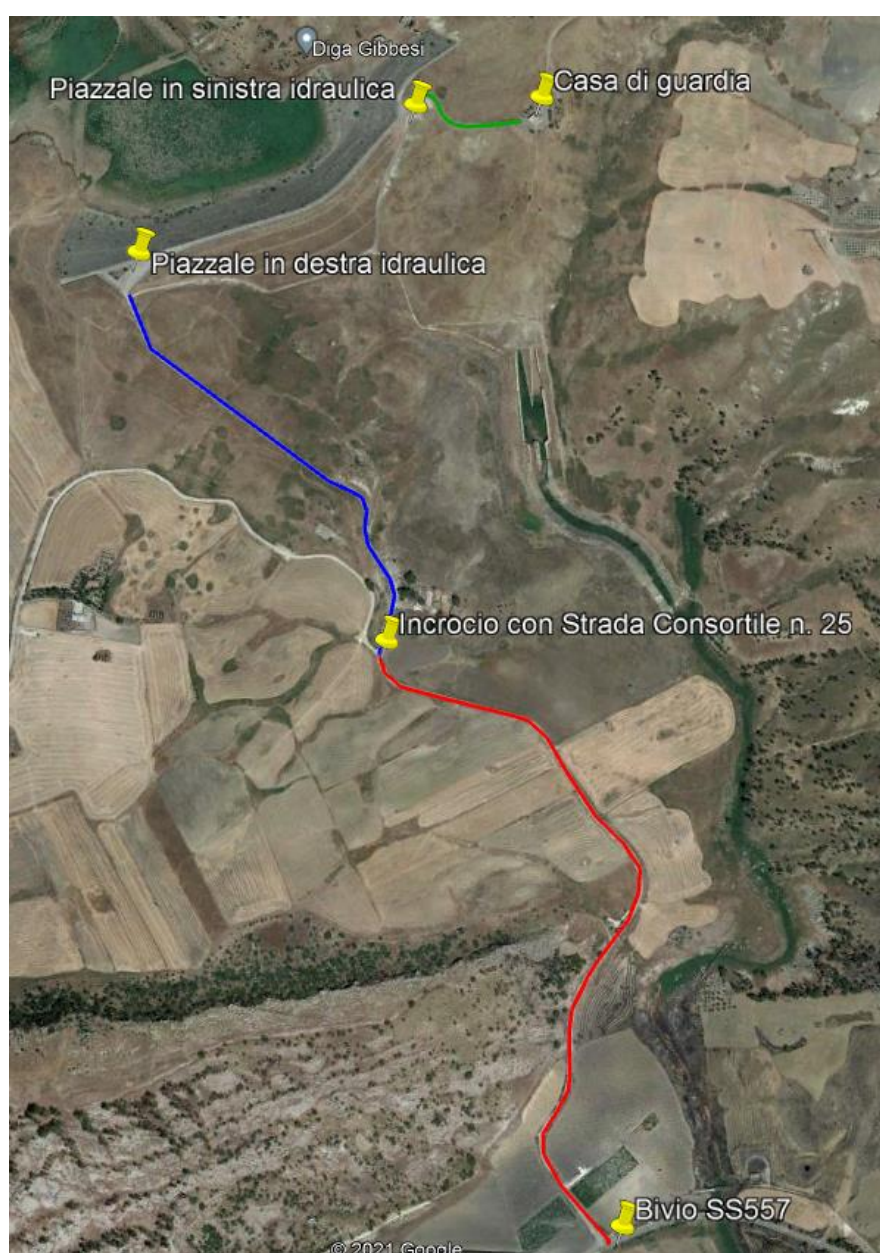
La strada, interamente in sponda destra, parte dal bivio con la SS557 e ripercorre il tracciato della Strada Consortile n. 25 fino al primo cancello di ingresso all'impianto (v. traccia in rosso nella figura che segue). Successivamente prosegue fino a raggiungere il piazzale in destra idraulica dove si raccorda con la viabilità che corre lungo il coronamento della diga (v. traccia in blu). Sul lato opposto, dal piazzale in sponda sinistra si diparte la strada di collegamento alla casa di guardia (traccia verde).

Fig. 1-1 Strada di accesso alla diga Gibbesi (da Google Earth).
