DIGA GIBBESI

RIVALUTAZIONE SISMICA, STUDIO DELLE PRESSIONI NEUTRE E
MOTI DI FILTRAZIONE, PROGETTO DI FATTIBILITA' TECNICO
ECONOMICA, DEFINITIVA ED ESECUTIVA, MANUTENZIONE
STRAORDINARIA STRADA DI COLLEGAMENTO CASA DI GUARDIA
- POZZO - PARATOIE E RIEFFICIENTAMENTO STRUMENTAZIONE
DI MONITORAGGIO E CONTROLLO

INDAGINI E PROVE DI LABORATORIO E IN SITU INDAGINI
GEOTECNICHE IN SITO
SONDAGGI GEOGNOSTICI

II122F-F-GEO-RT-003-00

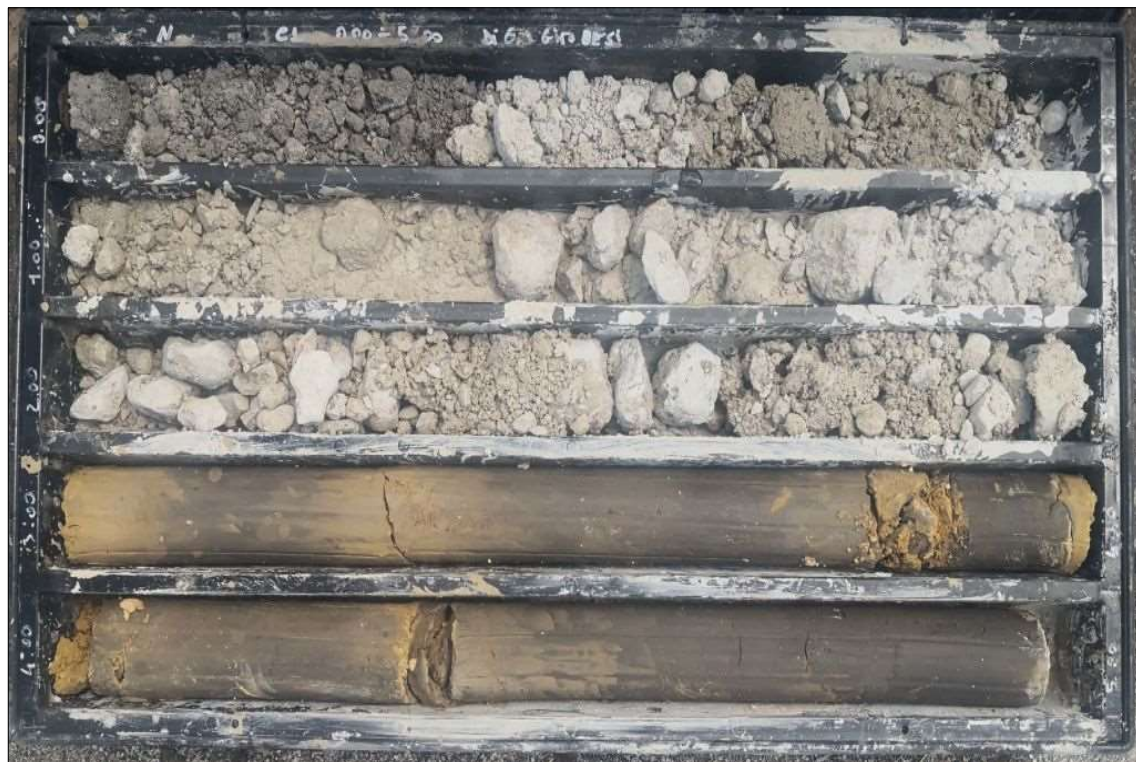
Cassetta n° 1 - profondità da m 0.00 a m 5.00

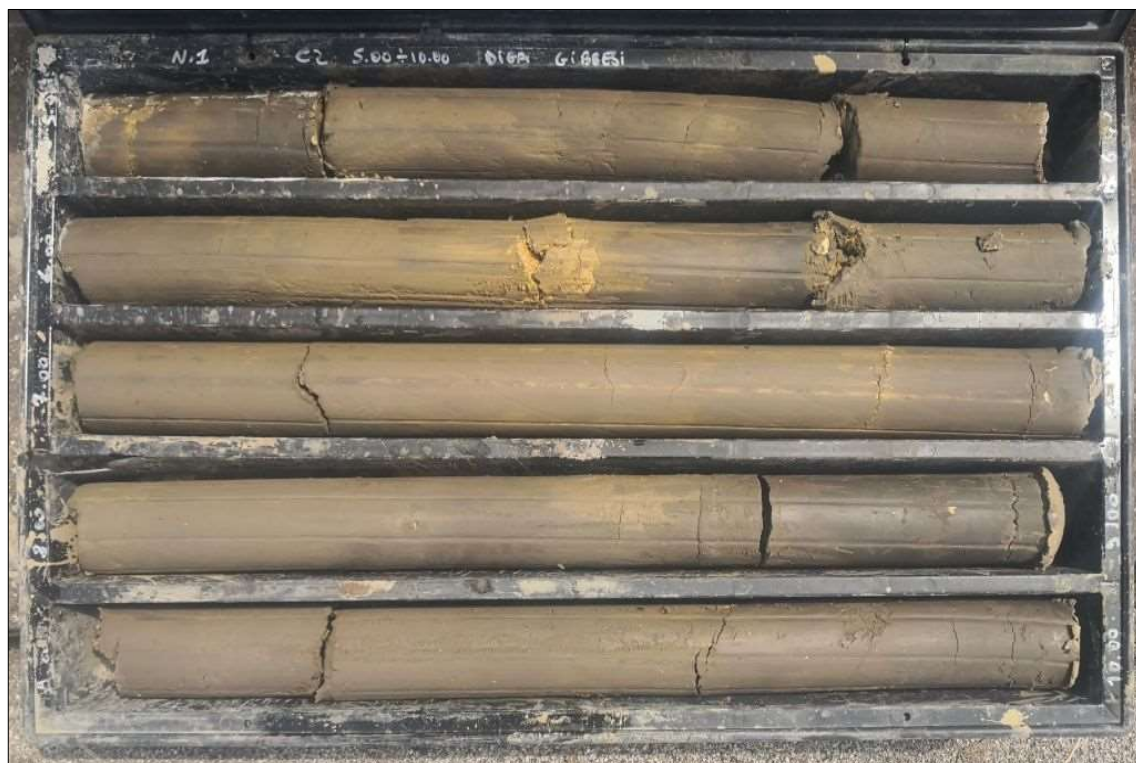
Cassetta n° 2 - profondità da m 5.00 a m 10.00

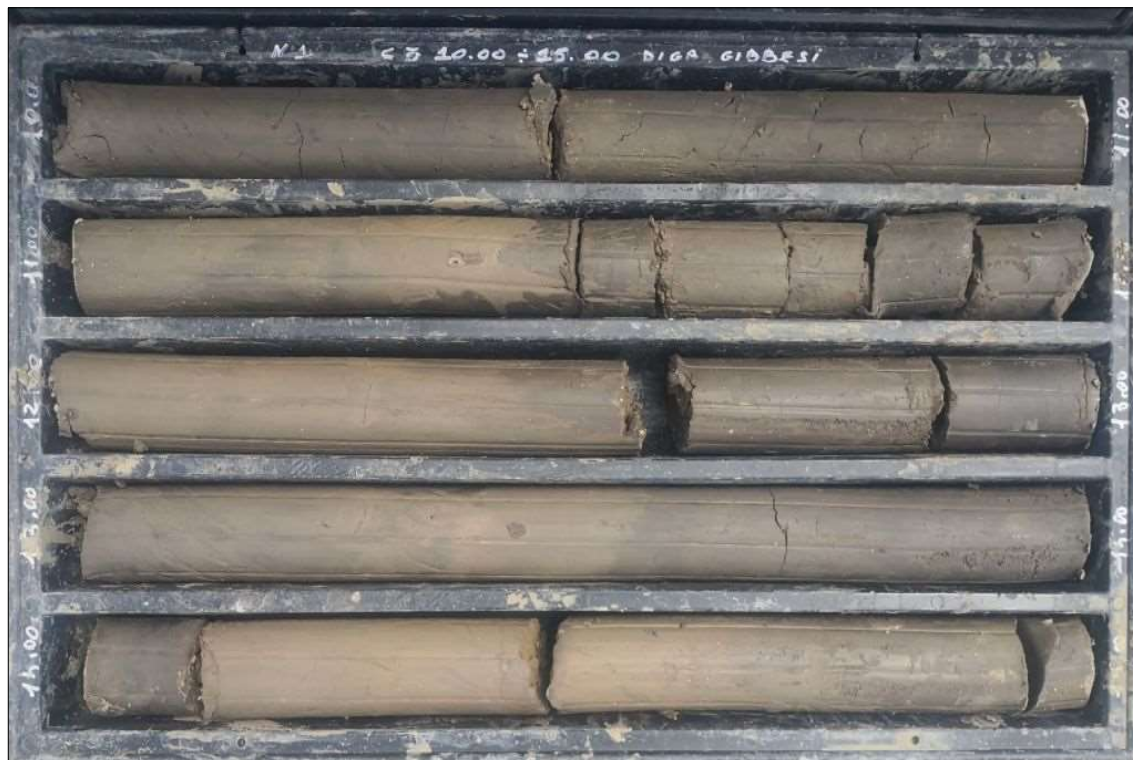
Cassetta n° 3 - profondità da m 10.00 a m 15.00

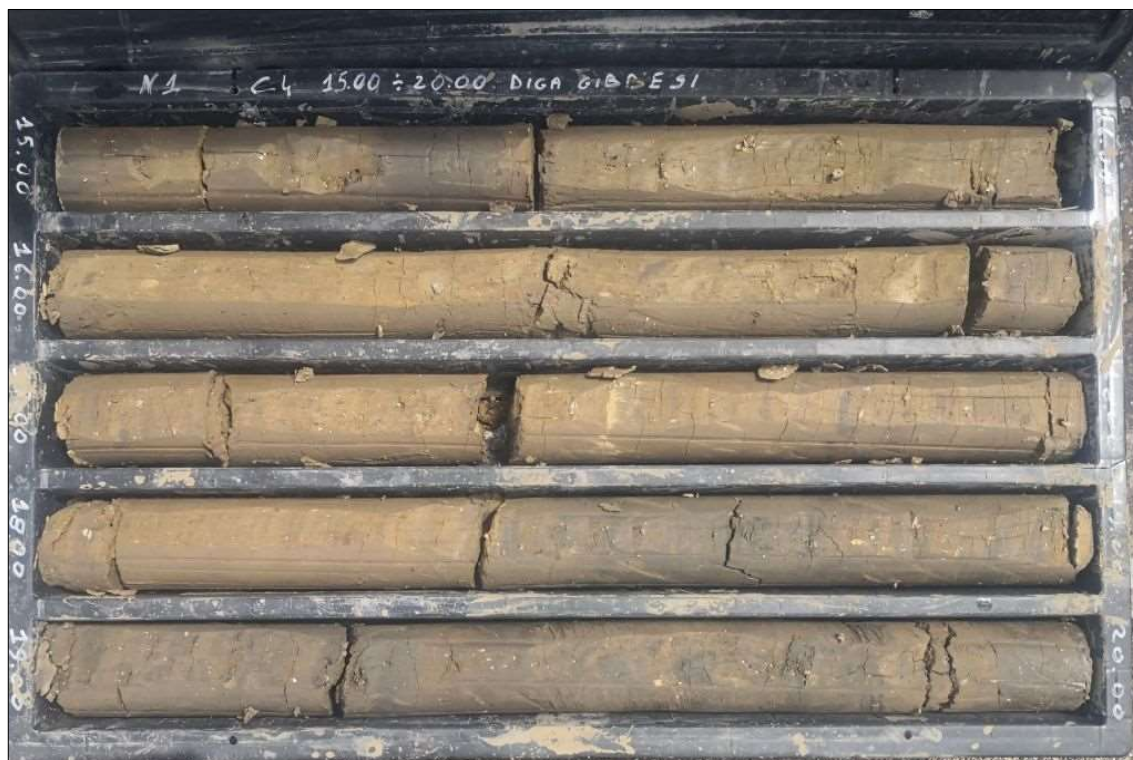
Cassetta n° 4 - profondità da m 15.00 a m 20.00

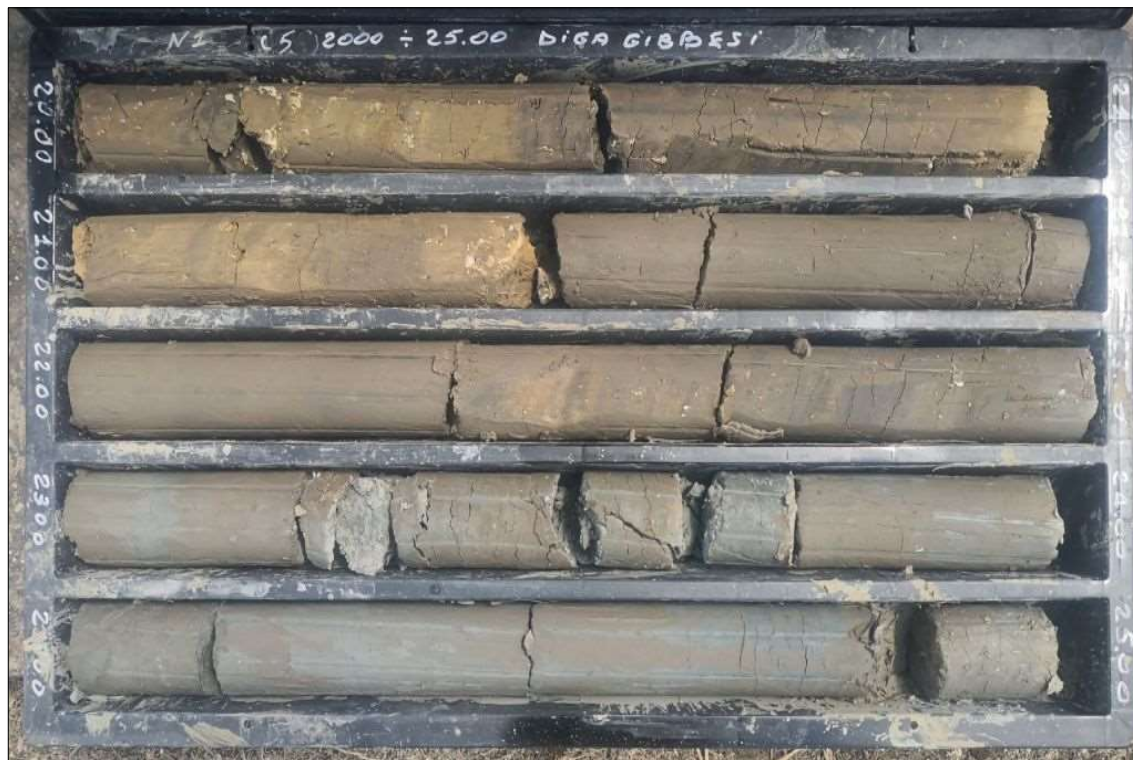
Cassetta n° 5 - profondità da m 20.00 a m 25.00

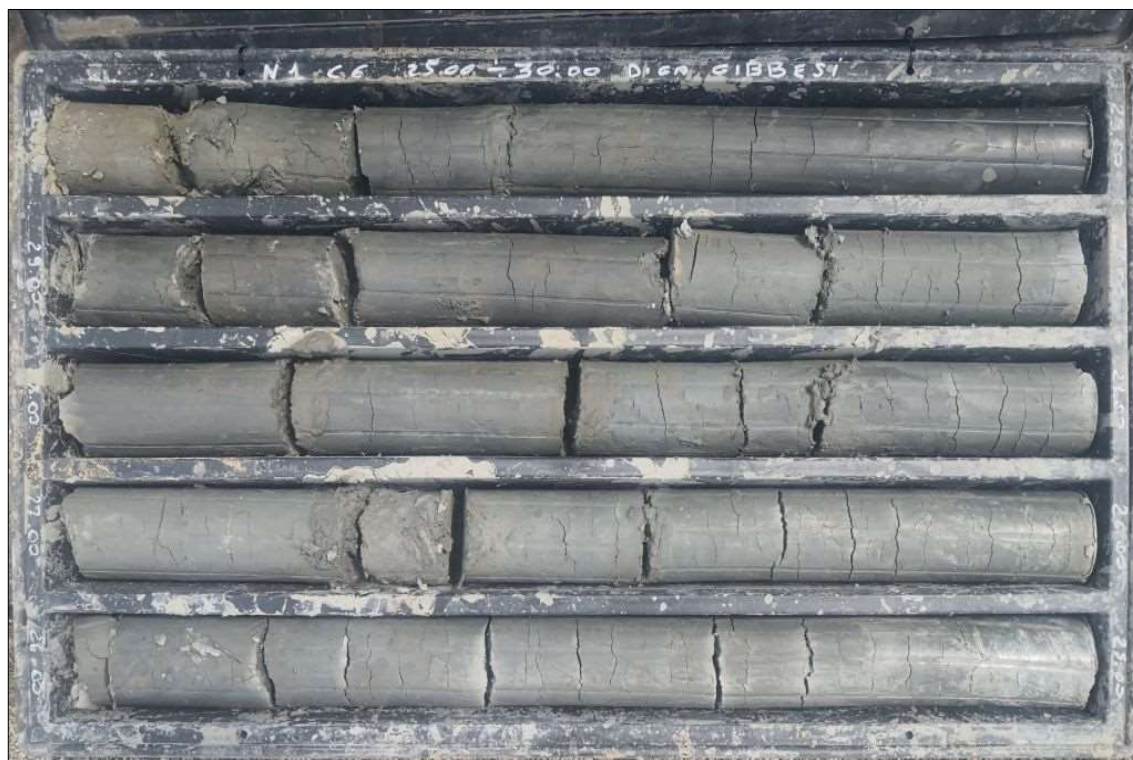
Cassetta n° 6 - profondità da m 25.00 a m 30.00

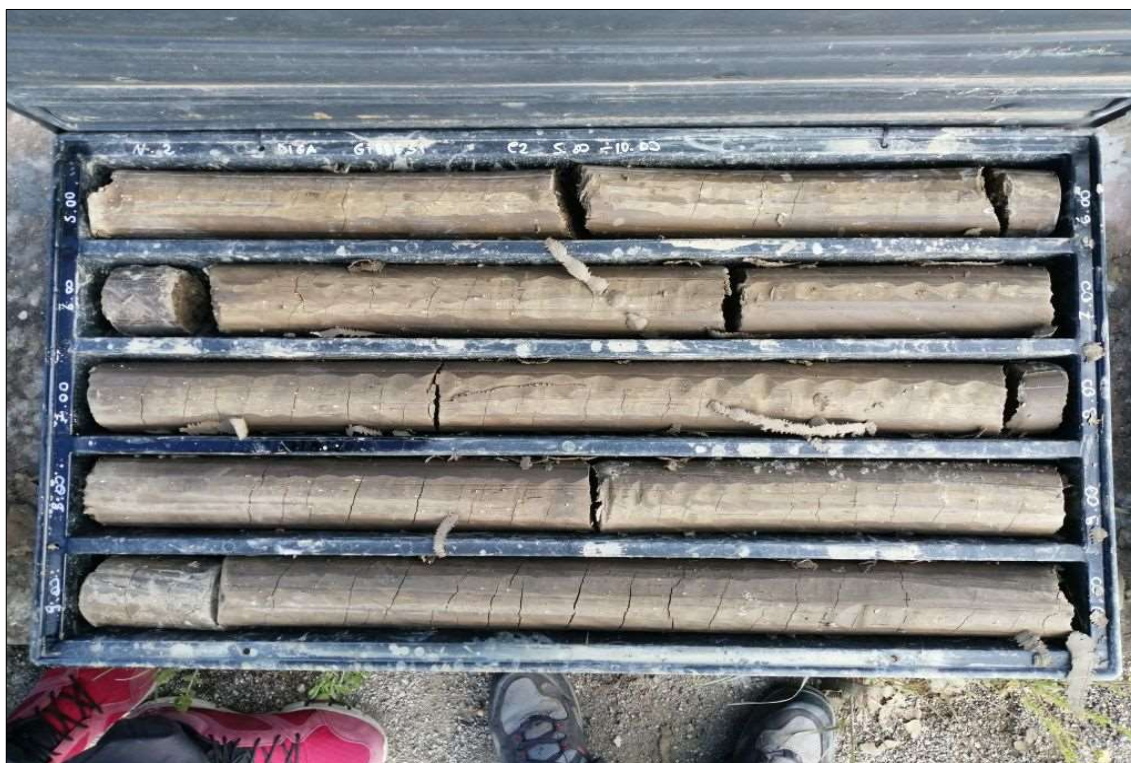
Cassetta n° 2 - profondità da m 5.00 a m 10.00

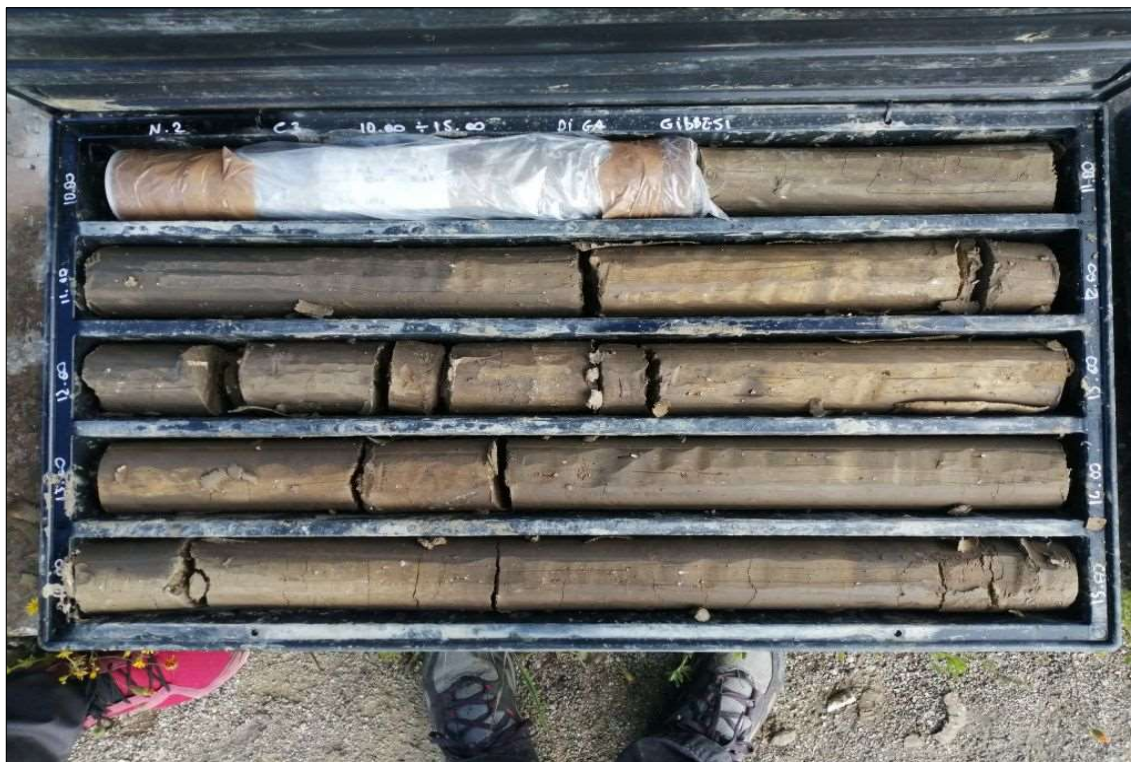
Cassetta n° 3 - profondità da m 10.00 a m 15.00

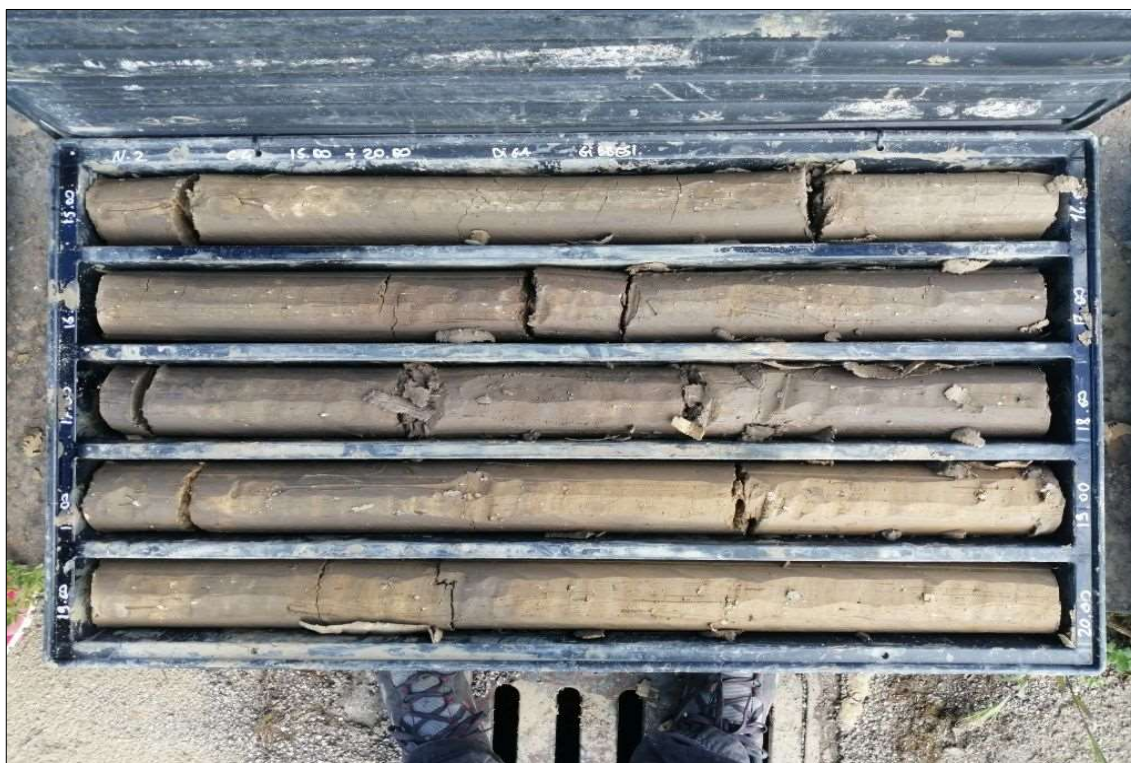
Cassetta n° 4 - profondità da m 15.00 a m 20.00

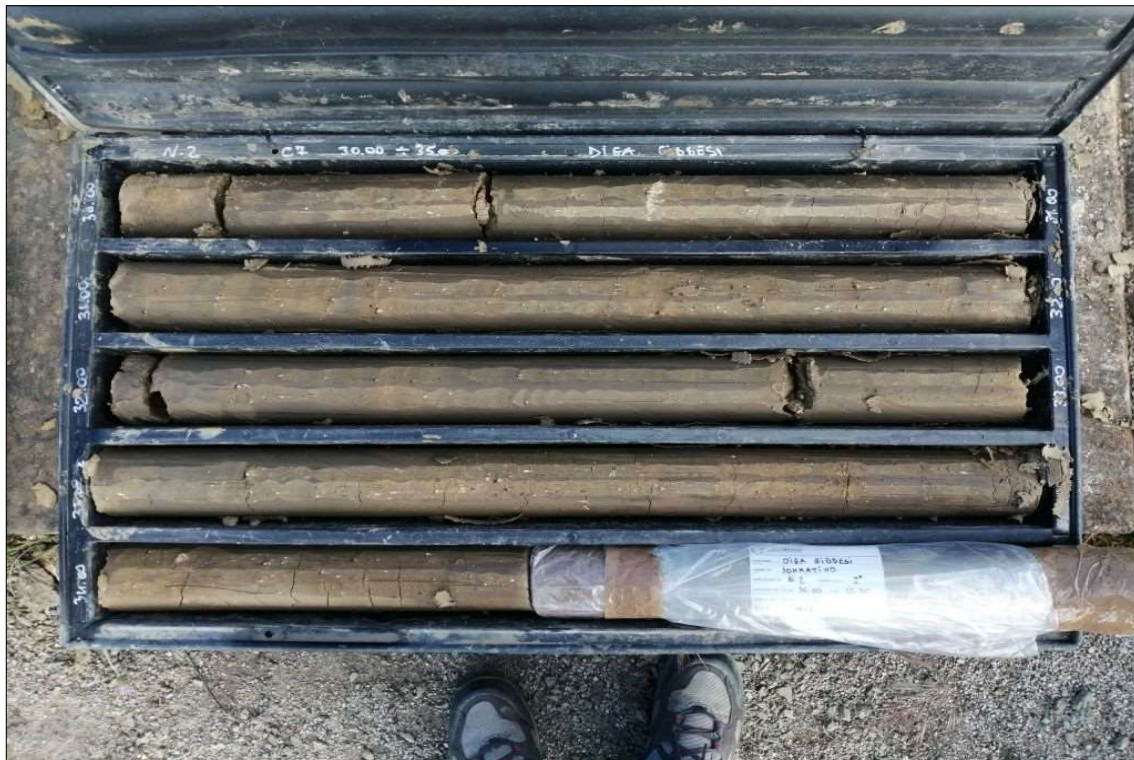
Cassetta n° 7 - profondità da m 30.00 a m 35.00

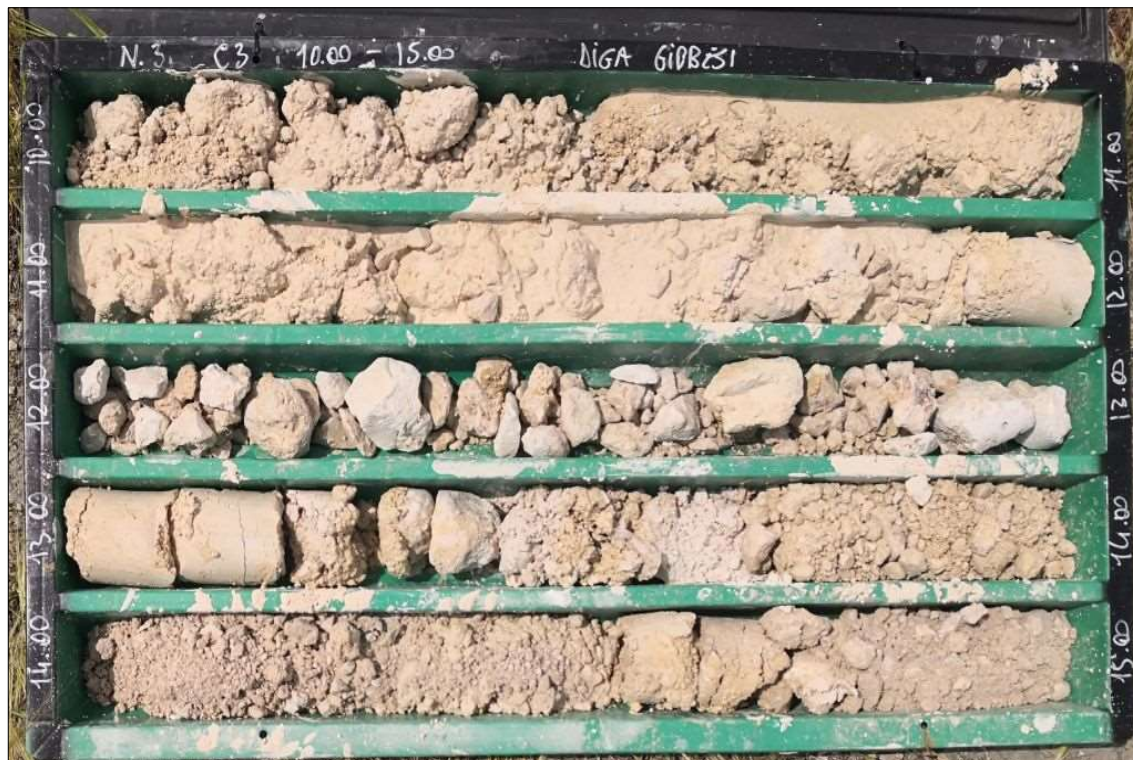
Cassetta n° 3 - profondità da m 10.00 a m 15.00

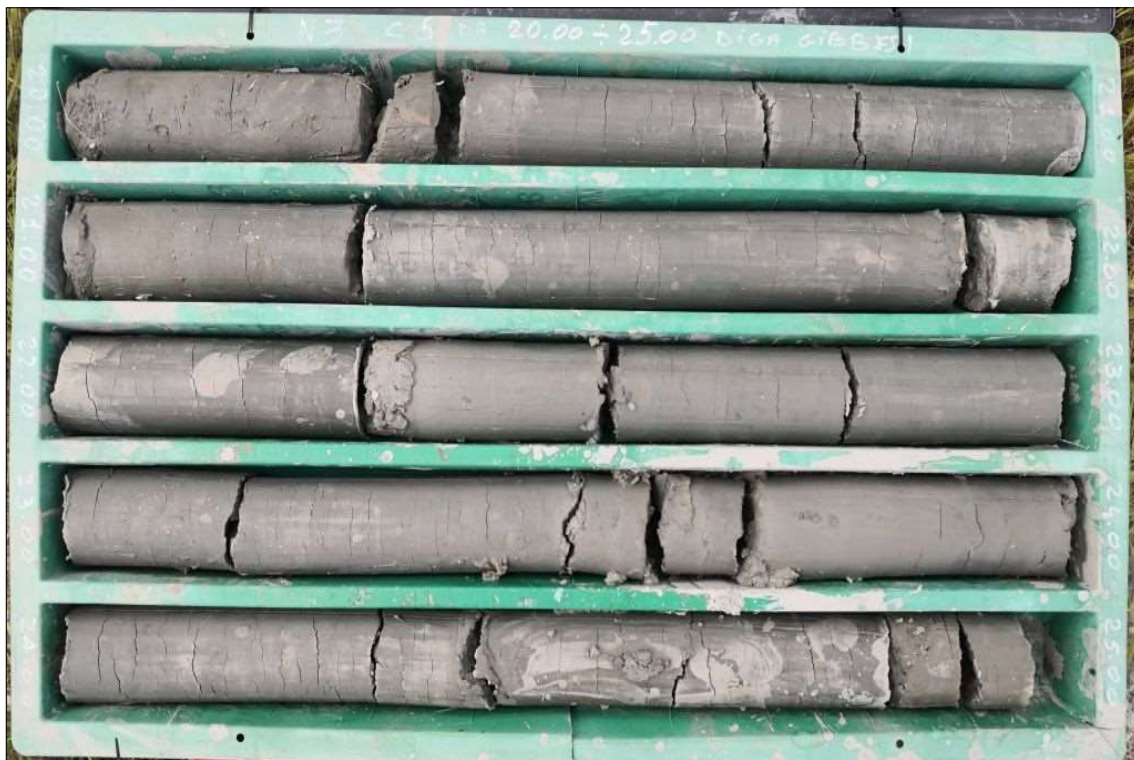
Cassetta n° 5 - profondità da m 20.00 a m 25.00

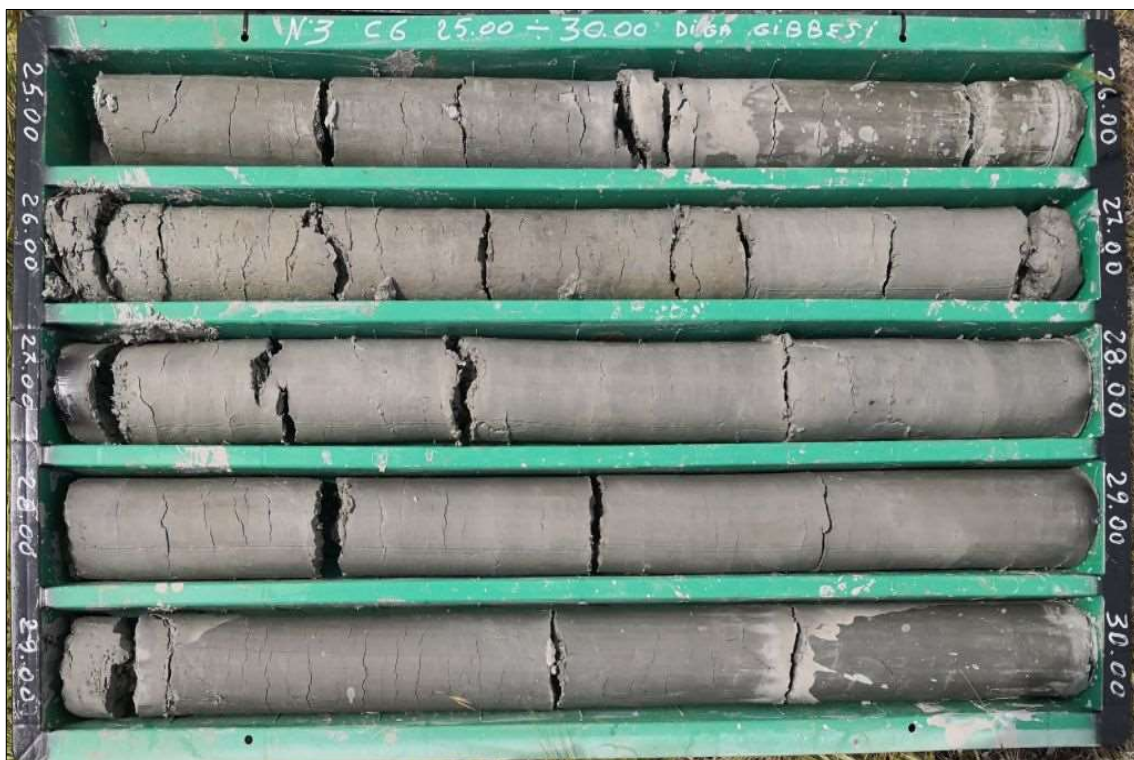
Cassetta n° 6 - profondità da m 25.00 a m 30.00
