## DIGA GIBBESI

TITOLO ELABORATO: RIVALUTAZIONE DELLA SICUREZZA SISMICA  
DELLE OPERE ACCESSORIE

### OPERE INTERRATE

RELAZIONE DI CALCOLO STRUTTURALE E STUDIO DI FATTIBILITÀ  
TECNICO-ECONOMICA DEGLI INTERVENTI D'ADEGUAMENTO

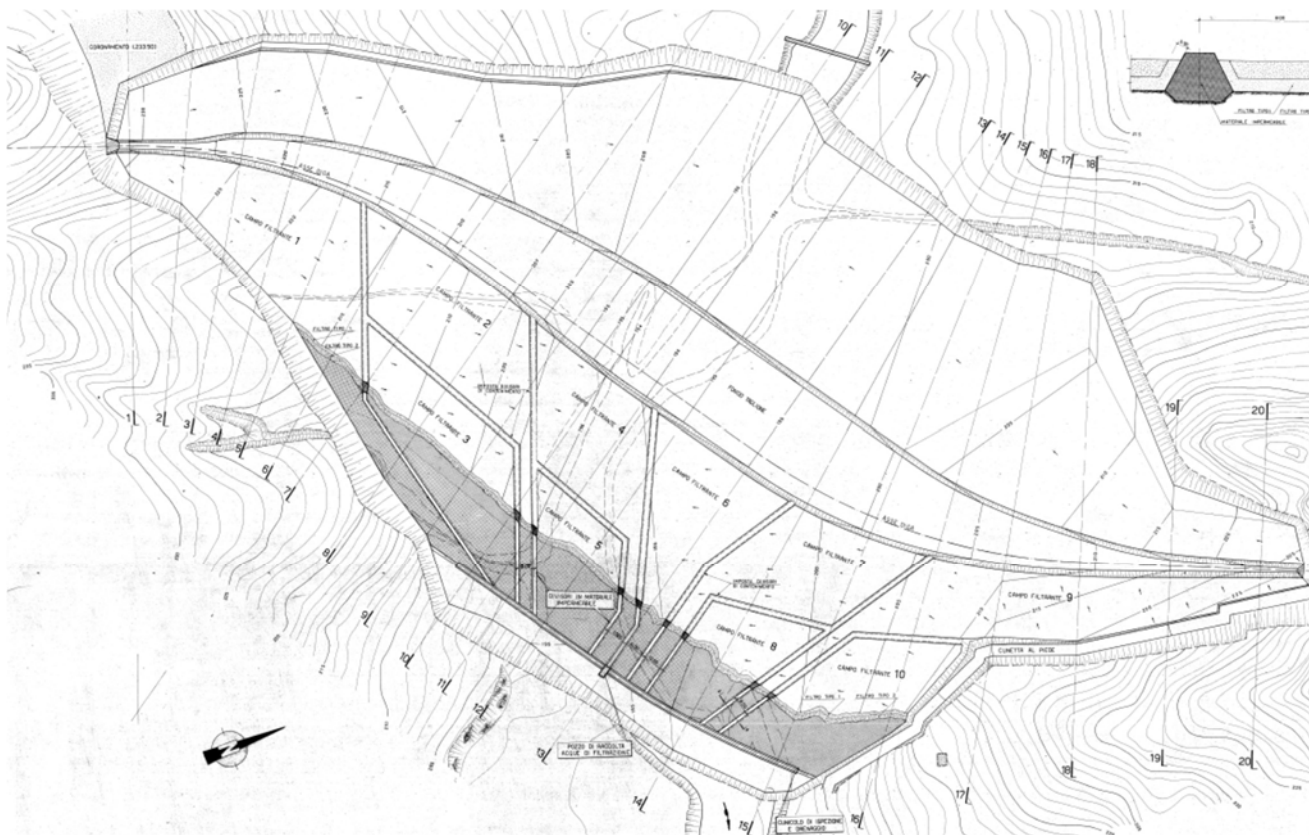
Alla Figura 3.2 è illustrata la disposizione planimetrica dei cunicoli d'ispezione dei drenaggi, con relativa discenderia, rispetto al corpo diga.

**Figura 3.2:** Diga di Gibbesi – Planimetria della diga e posizione dei cunicoli d'ispezione dei drenaggi, con relativo torrino di discenderia (Progetto di fattibilità del 1972)

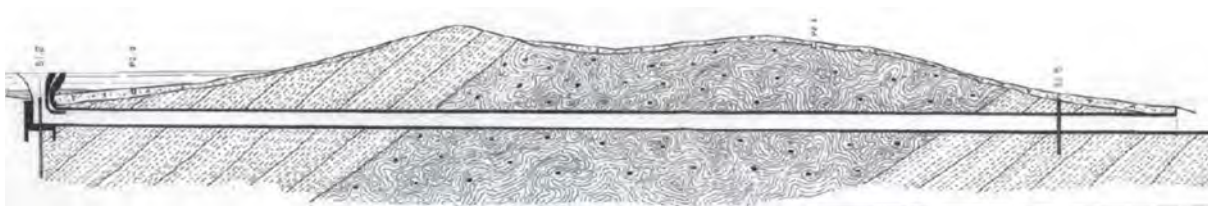
**Figura 4.6:** Progetto 1978-1980 – Profilo geologico della galleria di scarico di superficie sinistro

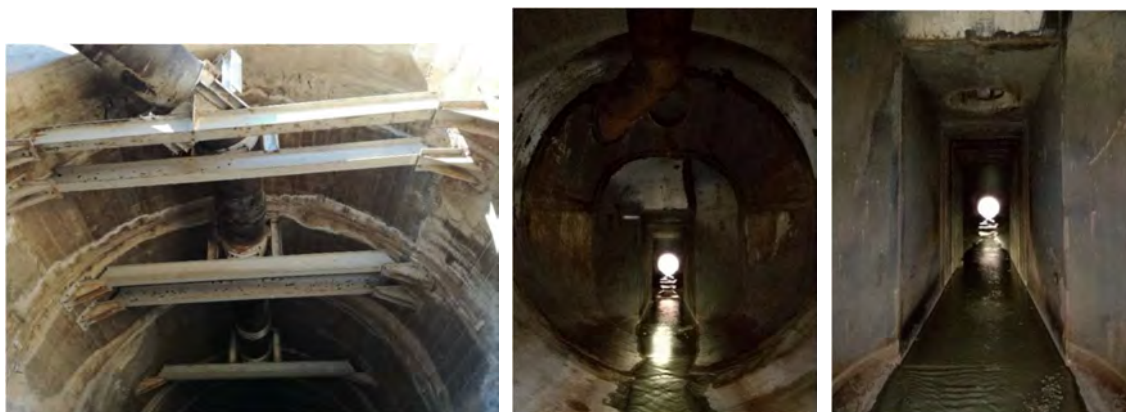
Lo stato di conservazione del calcestruzzo è mediocre: si rilevano diffusi fenomeni di carbonatazione con distacchi localizzati di copriferro e conseguente ossidazione delle barre di armatura.

**Figura 6.1: Diga di Gibbesi – Gallerie di scarico: concrezioni e macchie presenti sulla superficie interna**

Si prevede quindi un risanamento delle strutture in cemento armato ammalorate mediante la ricostituzione del copriferro, con conservazione della sezione originaria. A tale scopo si dovrà prevedere la preliminare asportazione della parte degradata di calcestruzzo, l'irruvidimento della superficie, l'asportazione dell'eventuale ruggine dell'armatura ed il successivo trattamento della stessa con passivante, infine il rifacimento del copriferro con malta tixotropica antiritiro. In presenza di ferri di armatura particolarmente ossidati ed a sezione ridotta, sarà consigliabile una loro sostituzione prima di procedere con la realizzazione del copriferro.

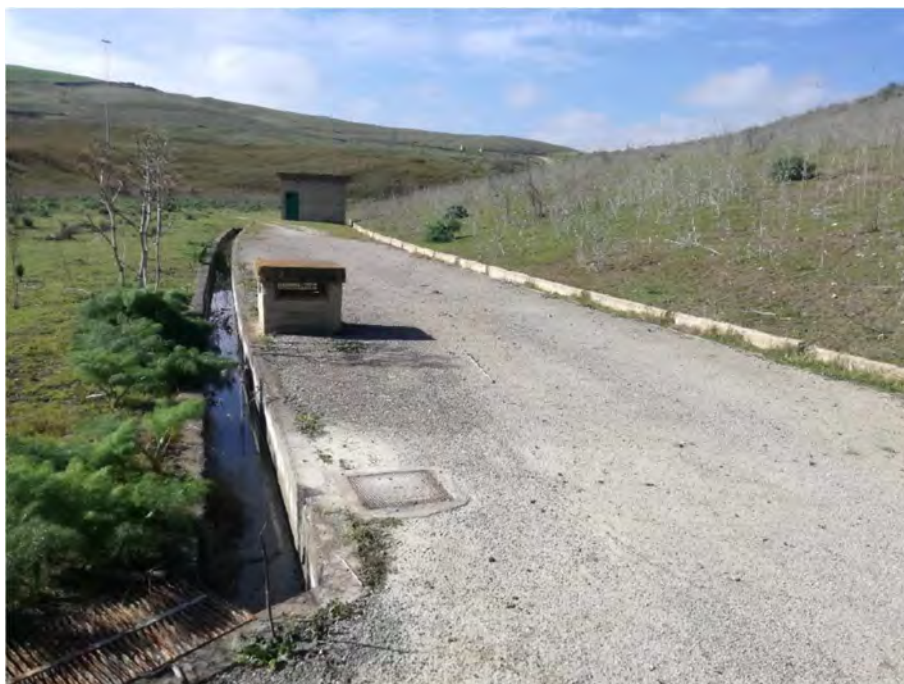
La struttura del torrino è formata da setti e piastre in c.a. che versano in scarse condizioni di conservazione, con fenomeni di ossidazione soprattutto nella parte in elevazione, e riduzione sensibile delle sezioni resistenti delle armature.

Figura 7.1: Diga di Gibbesi – Torre di drenaggio con in primo piano il torrino di ventilazione Est

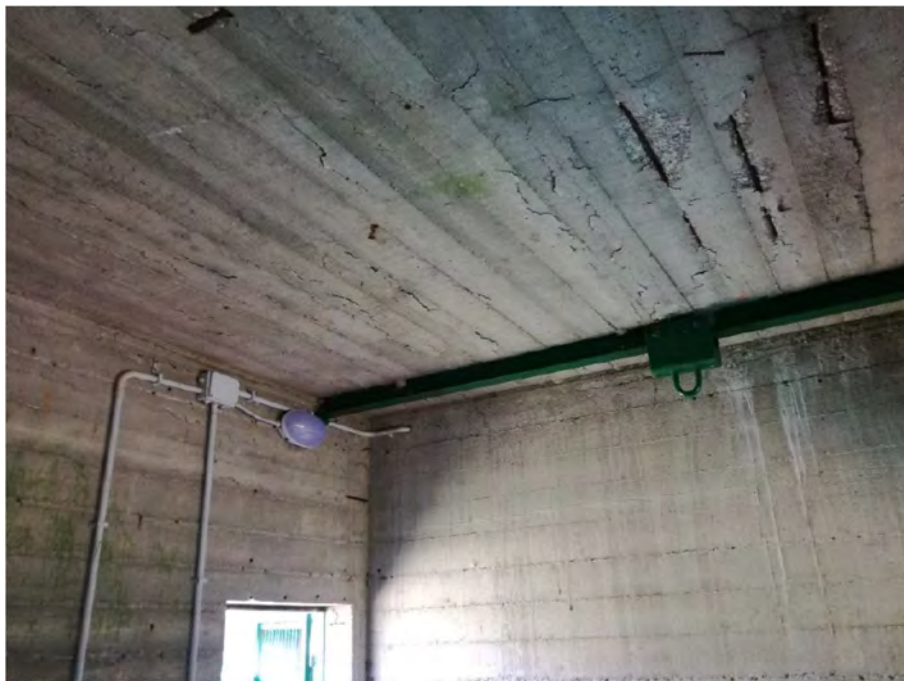
**Figura 7.2:** Diga di Gibbesi – Solaio di copertura - armature ossidate con particolare del gancio di sollevamento pompe acque cariche

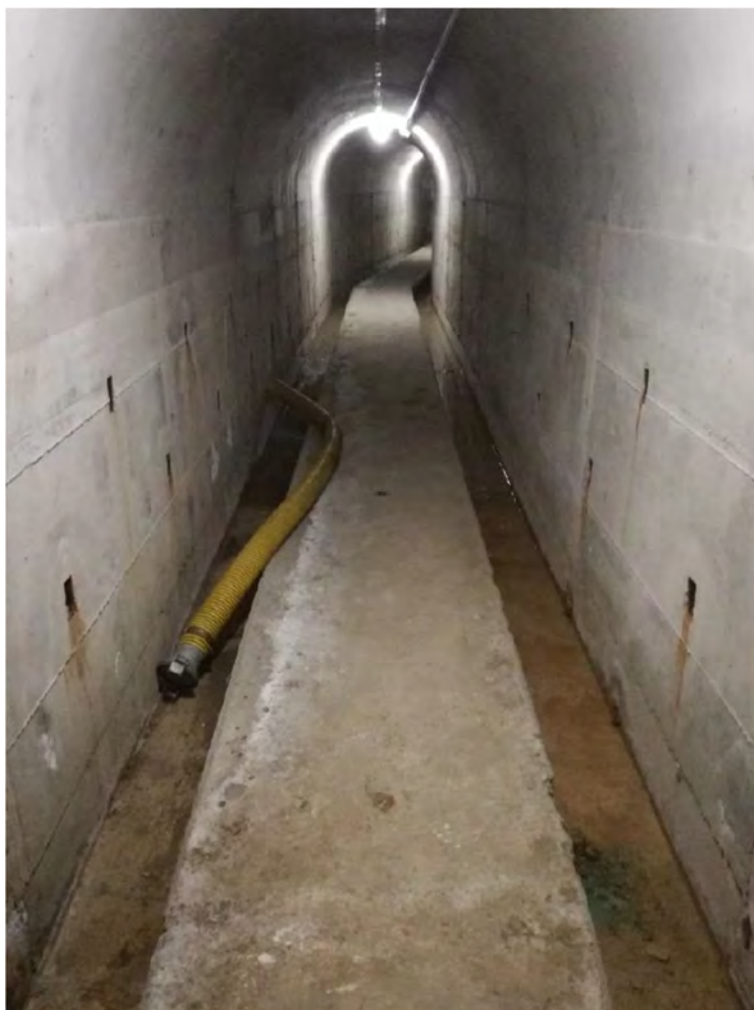
**Figura 7.4:** Diga di Gibbesi – Cunicolo drenaggio Ovest

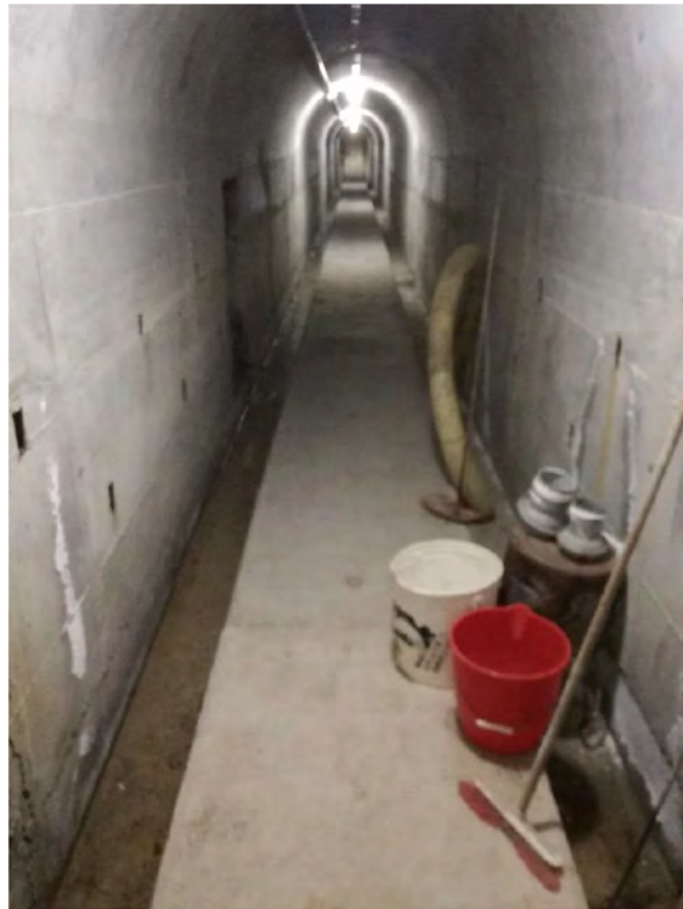
**Figura 7.5:** Diga di Gibbesi – Cunicolo drenaggio Est

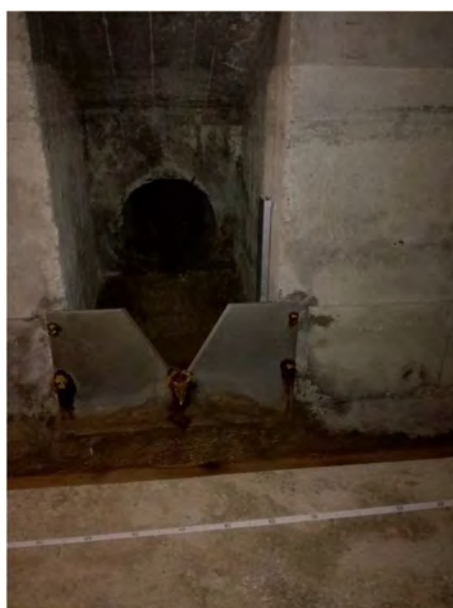
**Figura 7.6:** Diga di Gibbesi – Particolare innesto tipo del canale di drenaggio nel cunicolo

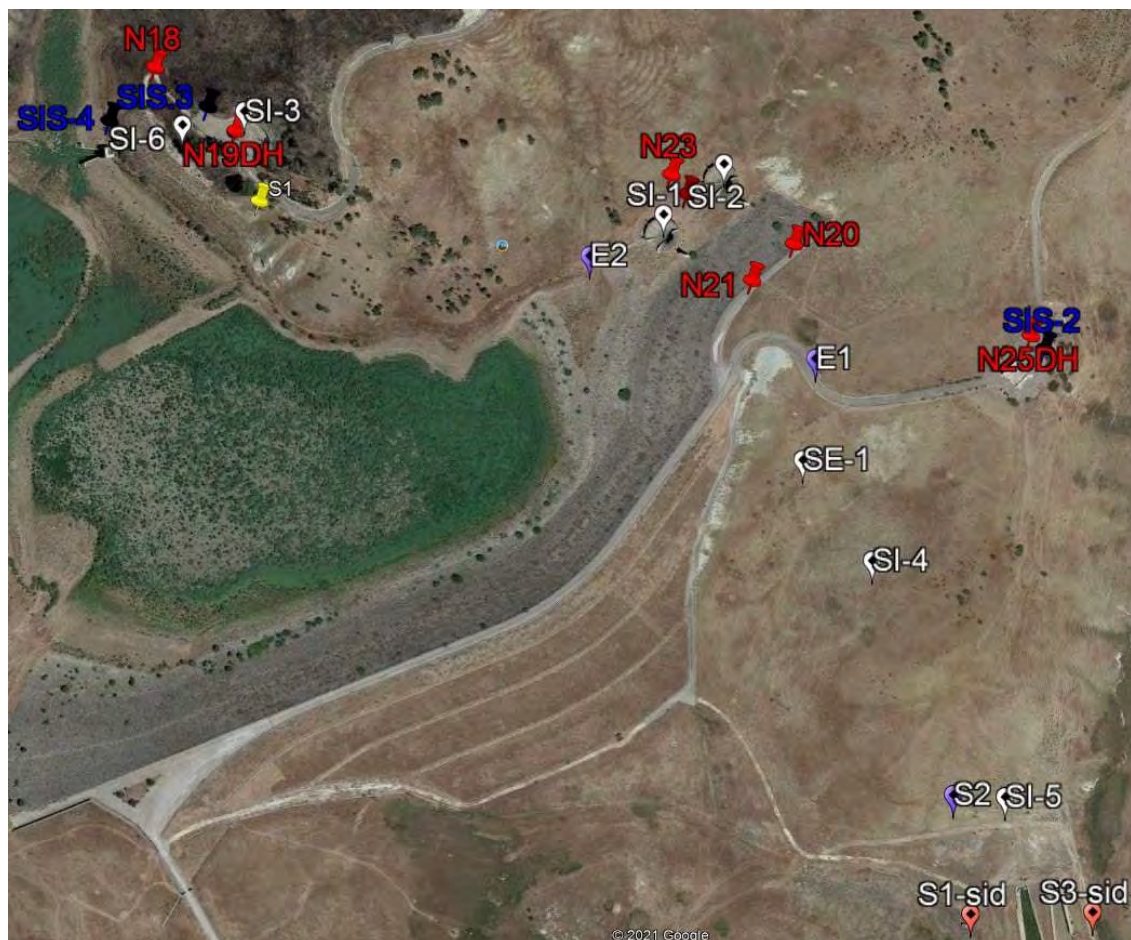
La posizione planimetrica delle indagini è illustrata nella seguente Figura 8.1 tratta da Google Earth.

Figura 8.1: Diga di Gibbesi – Ubicazione delle indagini prossime alle gallerie di scarico
