***DIGA GIBBESI***

**RIVALUTAZIONE DELLA SICUREZZA  
SISMICA DELLE OPERE ACCESSORIE**

**VASCA DI DISSIPAZIONE**

***RELAZIONE DI CALCOLO STRUTTURALE E STUDIO DI FATTIBILITA'  
TECNICO-ECONOMICA DEGLI INTERVENTI D'ADEGUAMENTO***

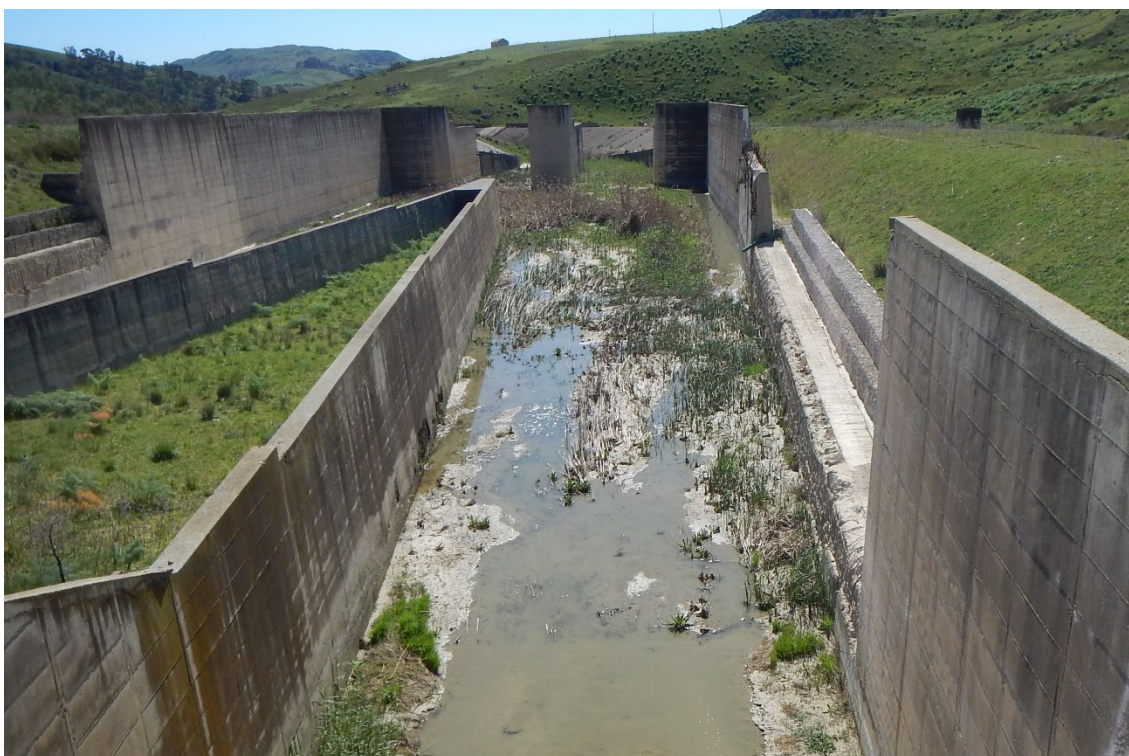
**Figura 5.1:** Vasca di dissipazione – Sbocco della galleria dello scarico di fondo – Porzioni di muro crollate e interrimento generalizzato della vasca

La vasca di dissipazione, come si è detto, ha subito importanti dissesti, nel 2013, in corrispondenza dei muri perimetrali sia in destra che in sinistra idraulica. Ciò ha causato il crollo di intere porzioni di questi muri che, ad oggi, sono stati temporaneamente rimpiazzati con gabbioni in acciaio riempiti di pietrame sciolto. Si osserva, inoltre, un forte degrado del calcestruzzo su tutte le superfici della struttura, che ha portato ad un sollevamento dello strato di copriferro, causato dall'ossidazione delle barre sottostanti, e, talvolta, al distacco dello stesso con conseguente messa a nudo delle armature.

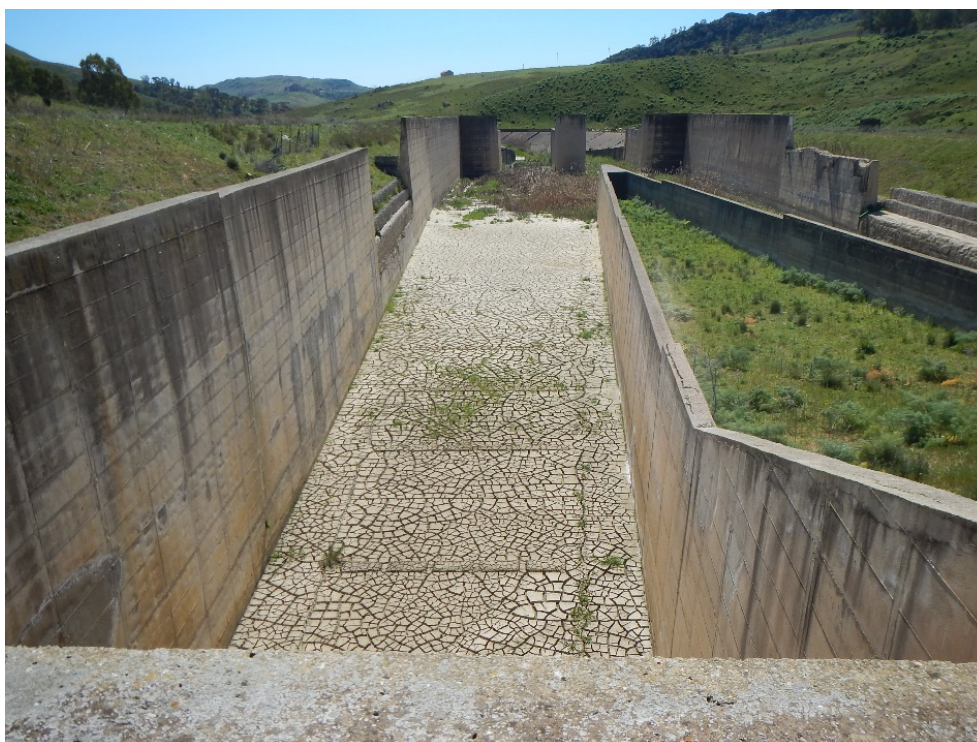
**Figura 5.2:** Vasca di dissipazione – Sbocco della galleria scarico di superficie sinistro – Porzioni di muro crollate

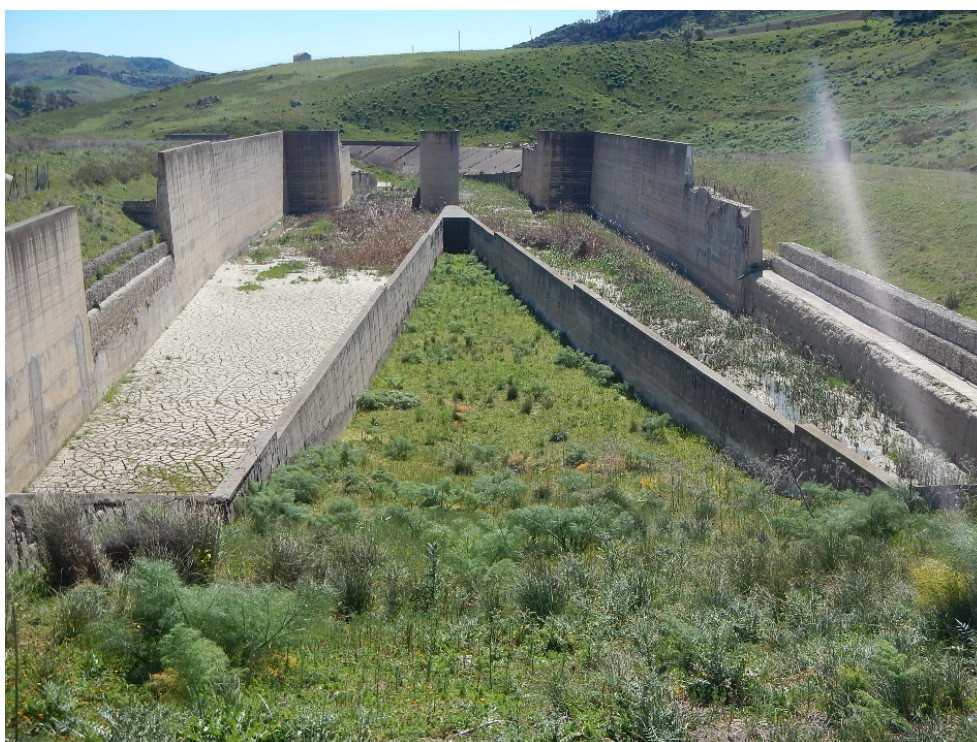
**Figura 5.3:** Vasca di dissipazione – Porzioni di muro crollate

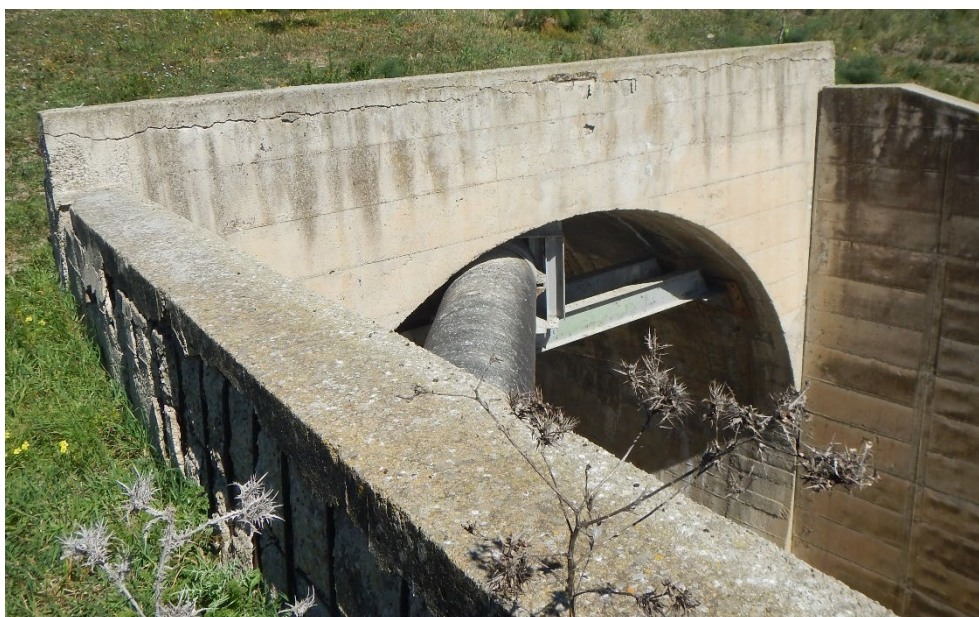
**Figura 5.4:** Vasca di dissipazione – Degrado del calcestruzzo

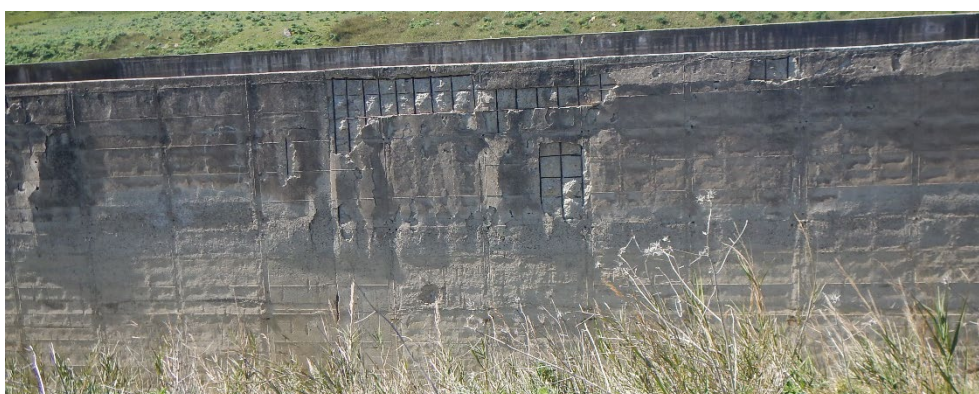
**Figura 5.5:** Vasca di dissipazione – Degrado del calcestruzzo

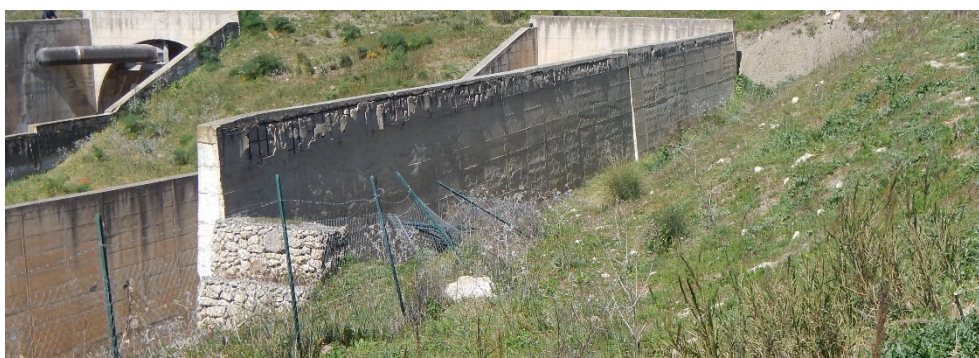
**Figura 5.6:** Vasca di dissipazione – Degrado del calcestruzzo e muro crollato

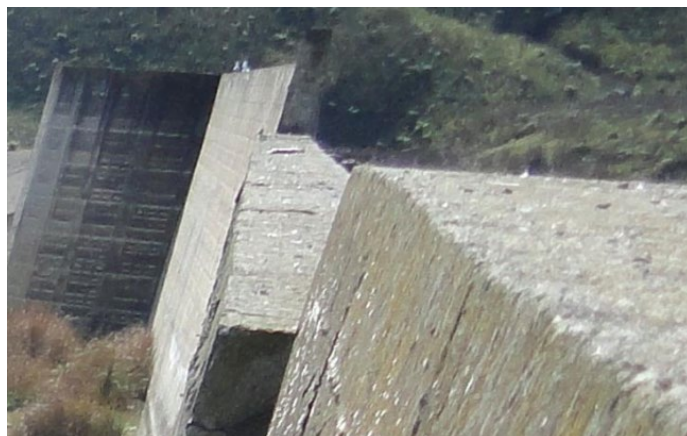
**Figura 12.3: Vasca di dissipazione – Iniziale perdita di allineamento tra le elevazioni – Febbraio 2012**

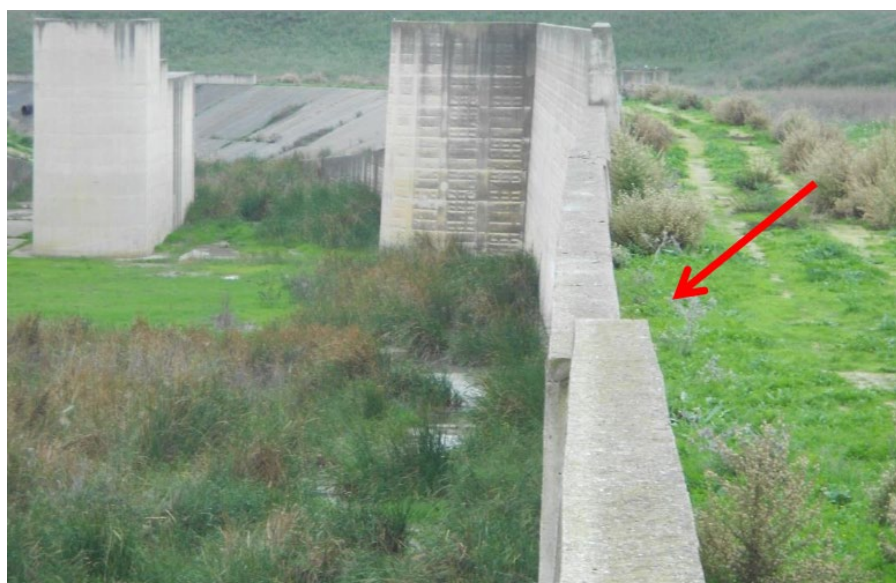
**Figura 12.4: Vasca di dissipazione – Iniziale perdita di allineamento tra le elevazioni – Novembre 2012**

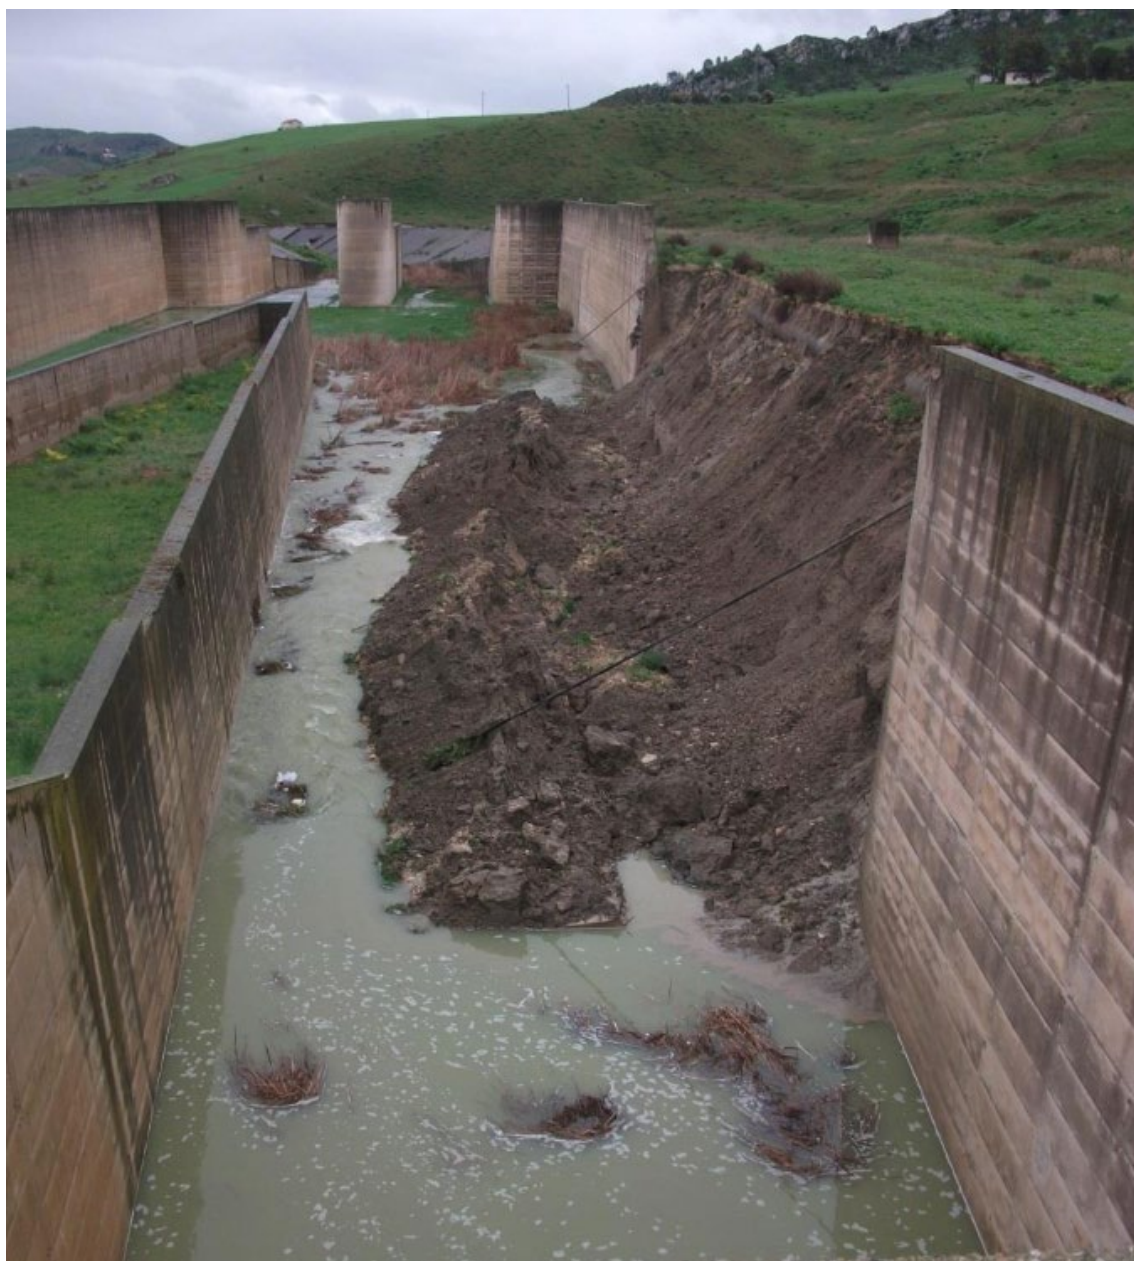
**Figura 12.5: Vasca di dissipazione – Crollo muro andatore in destra idraulica – 14 marzo 2013**

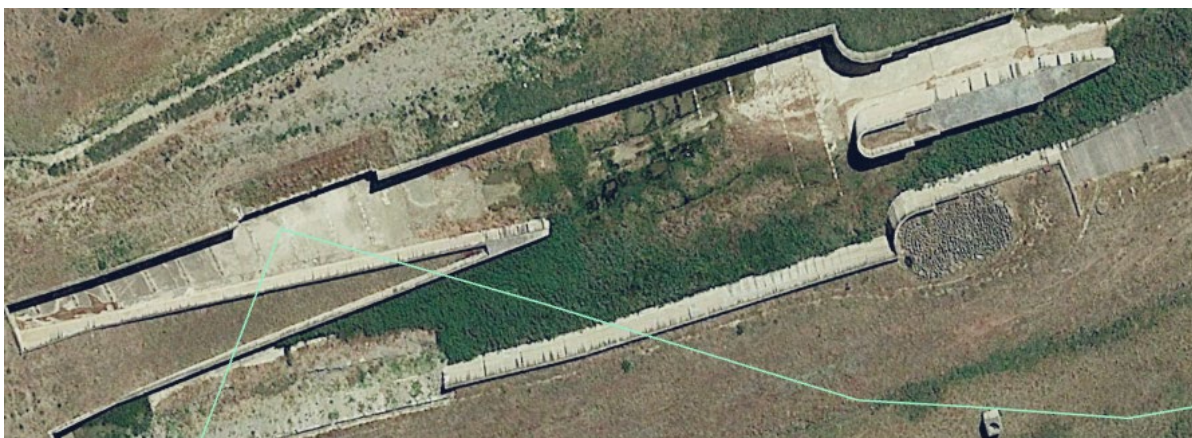
**Figura 12.6:** Vasca di dissipazione – Situazione dopo i primi crolli del 2013

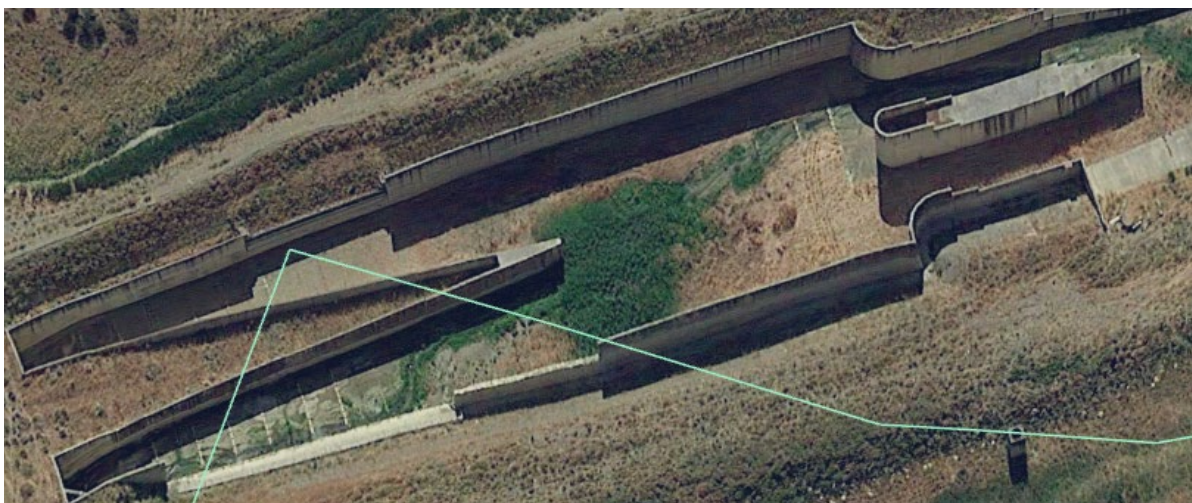
**Figura 12.7:** Vasca di dissipazione – Situazione dopo i crolli del 2016

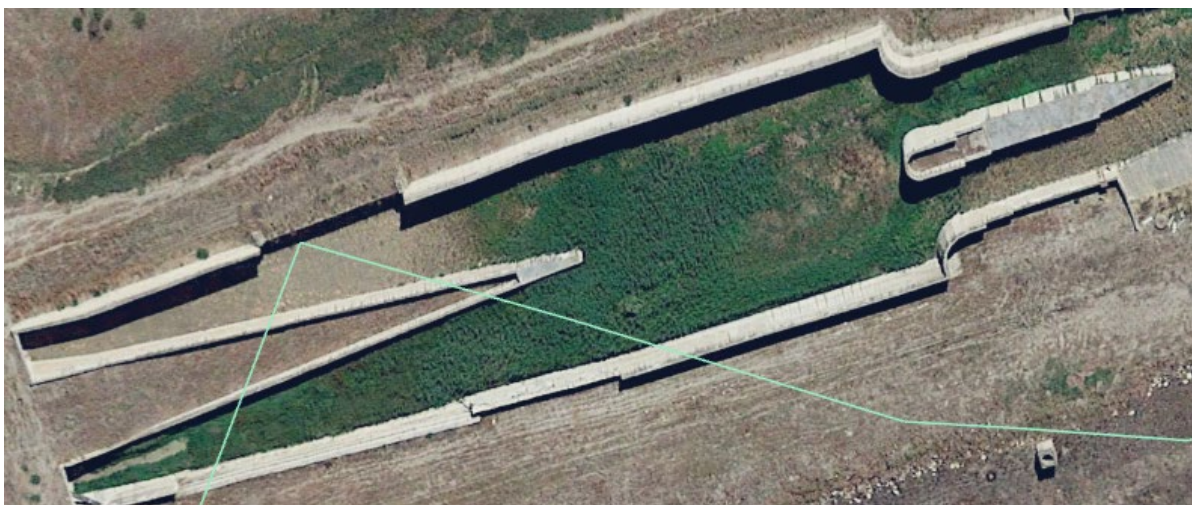
**Figura 12.8:** Vasca di dissipazione – Situazione attuale dopo riprofilatura del terreno a monte dei muri e pulizia dai detriti
