Aggiornamento del Piano Stralcio di Bacino  
per l'Assetto Idrogeologico (P.A.I.)  
(Art.68 commi 4 bis e 4 ter D.Lgs. 3 Aprile 2006, n. 152 e ss.mm.ii.)

**Delibera n. 200 del 01/10/2024**

Bacino idrografico del Fiume Imera Meridionale (072)

**Relazione  
Comune di Licata (AG)**

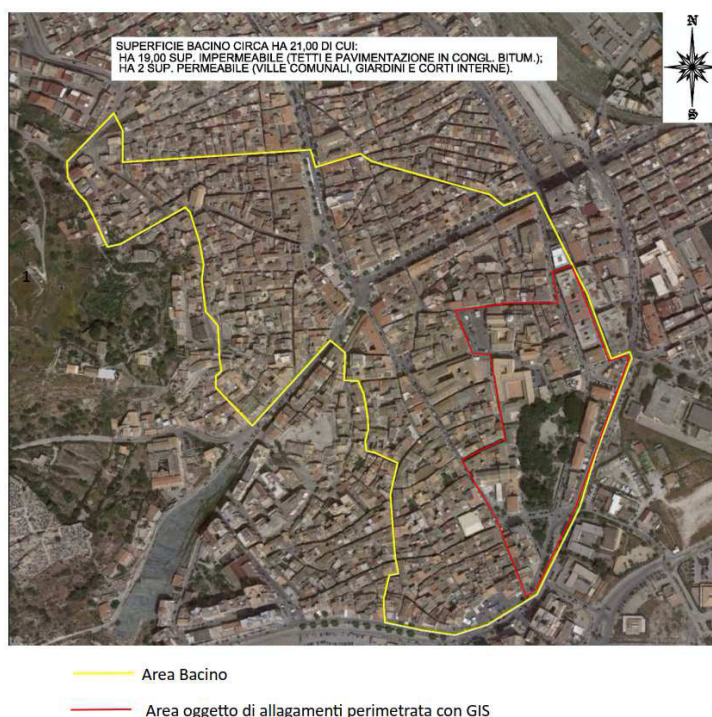
Nelle seguenti figure si riportano l'area oggetto degli allagamenti e alcune foto di Piazza Gondar durante gli eventi sopra citati.

La perimetrazione dell'area oggetto degli allagamenti viene recepita come Sito d'attenzione a cui si assegna il codice identificativo 072-E008 e i cui dati salienti sono riportati nella seguente tabella.

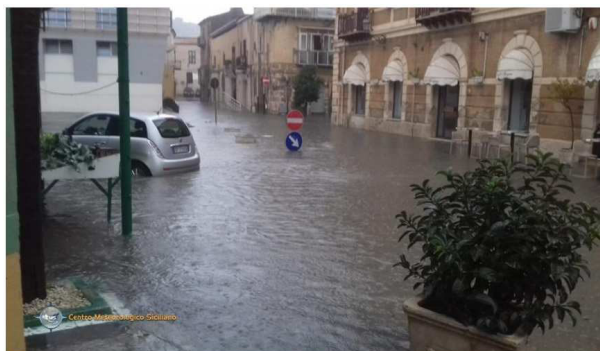
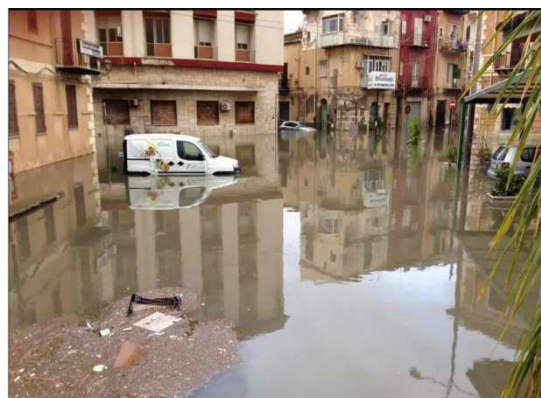
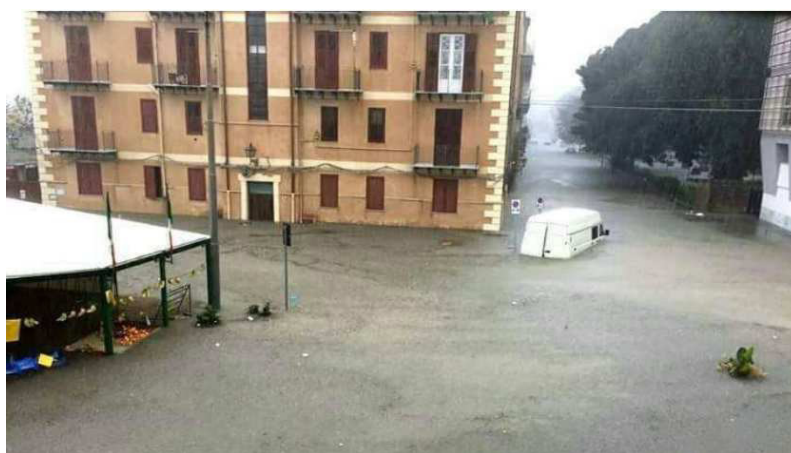
Durante tale evento sono state registrate intense precipitazioni che hanno interessato il centro urbano di Licata provocando allagamenti diffusi di strade e piani terra di fabbricati nel centro storico cittadino, particolarmente nell'area di Piazza Gondar e vie limitrofe, Corso Argentina, Via Principe di Napoli, Via Barrile e altre aree adiacenti compresa la zona dello Stadio Comunale, le aree adiacenti al Centro Commerciale oltre a vaste estensioni di territorio extraurbano. Tali eventi hanno evidenziato l'estrema suscettività dell'area ai fenomeni di allagamento pluviale riconducibile certamente ad un problema di insufficienza della rete di drenaggio urbano in occasione di eventi eccezionali.
