PROGETTO:
REALIZZAZIONE NUOVO METANODOTTO
MET. 21729 ALL. BIOMETANO ENERGY SRL
DN 100 (4''), DP 75 bar
ED OPERE CONNESSE

VERIFICA PREVENTIVA DELL'INTERESSE ARCHEOLOGICO

SABAP-SR_2024_00259-LF_000001
NUOVO METANODOTTO
MET. 21729 ALL. BIOMETANO ENERGY SRL
DN 100 (4"), DP 75 bar
ED OPERE CONNESSE

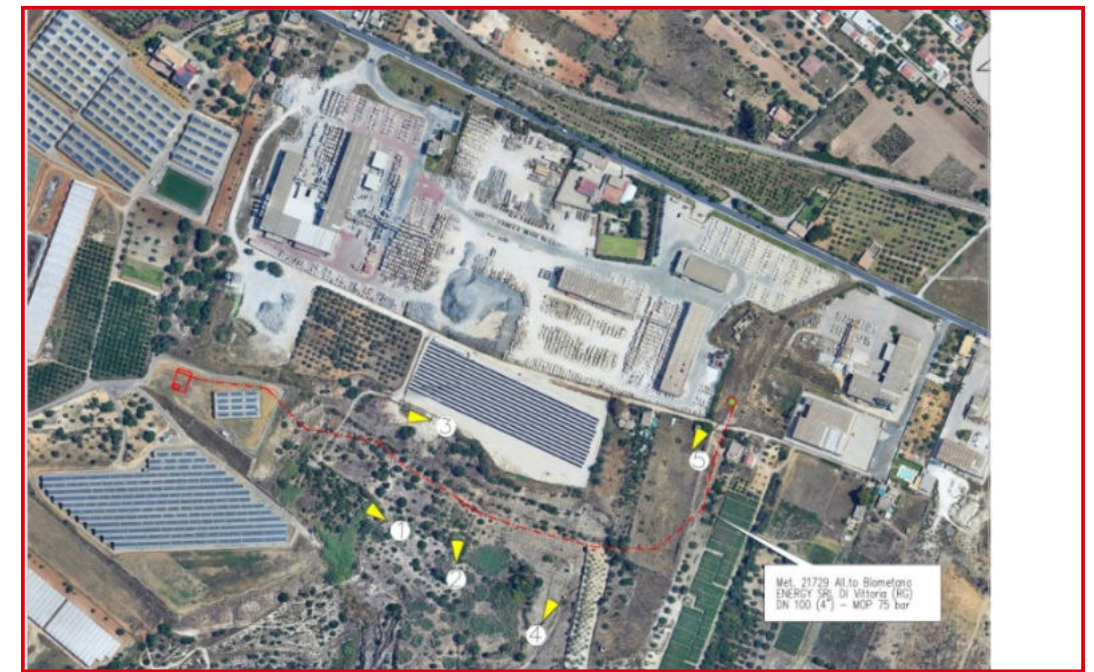
Fig. 1 - Immagine satellitare di progetto

L'attività in progetto consiste nella realizzazione del metanodotto denominato "Allacciamento Biometano Energy Srl DN 100 (4''), DP 75 bar, di proprietà della Snam Rete Gas S.p.A., nel Comune di Vittoria (RG). L'opera si rende necessaria per collegare la rete di trasporto gas/metano ad un impianto biogas (in progetto da parte del cliente "Energy Srl"), con lo scopo di prelevare bio-gas/metano al cliente e successivamente immetterlo nella rete di trasporto metanifera esistente. La nuova condotta in progetto, di lunghezza complessiva pari a 664 m, sarà realizzata mediante scavo tradizionale a cielo aperto, posato ad una profondità media di circa 1,50 m, protetto con cunicolo in cls o tubo di protezione in acciaio per i tratti in attraversamento stradale. All'interno della cabina di entrata biometano ci sarà la strumentazione di verifica qualità gas, un impianto con Punto di Intercettazione di Discaggio di Allacciamento (PIDA) con annessa valvola di non ritorno, un impianto con Punto di Intercettazione di Linea (PIL) telecomandato ed un fabbricato in C.A. Tipo B5. Il tracciato del metanodotto in progetto si staccherà all'interno dell'area del cliente dove è fissato il Punto di Consegna (PdC); in seguito allo stacco della condotta, lasciata l'area di partenza, procederà lungo la scarpata con dislivello di circa 10 metri, percorrerà fondi privati superando con tubo di protezione le tre strade in terra battuta, svolterà in direzione nord oltrepassando il gasdotto esistente e terminerà all'interno dell'area impiantistica esistente che verrà allargata. Si prevede inoltre la realizzazione della variante per l'inserimento stacco con pezzo a TEE su Met. 4105713 Der. S.Croce Camerina DN 200 – 75 bar, da realizzarsi all'interno dell'area impiantistica esistente 105713/3, la cui recinzione verrà allargata.

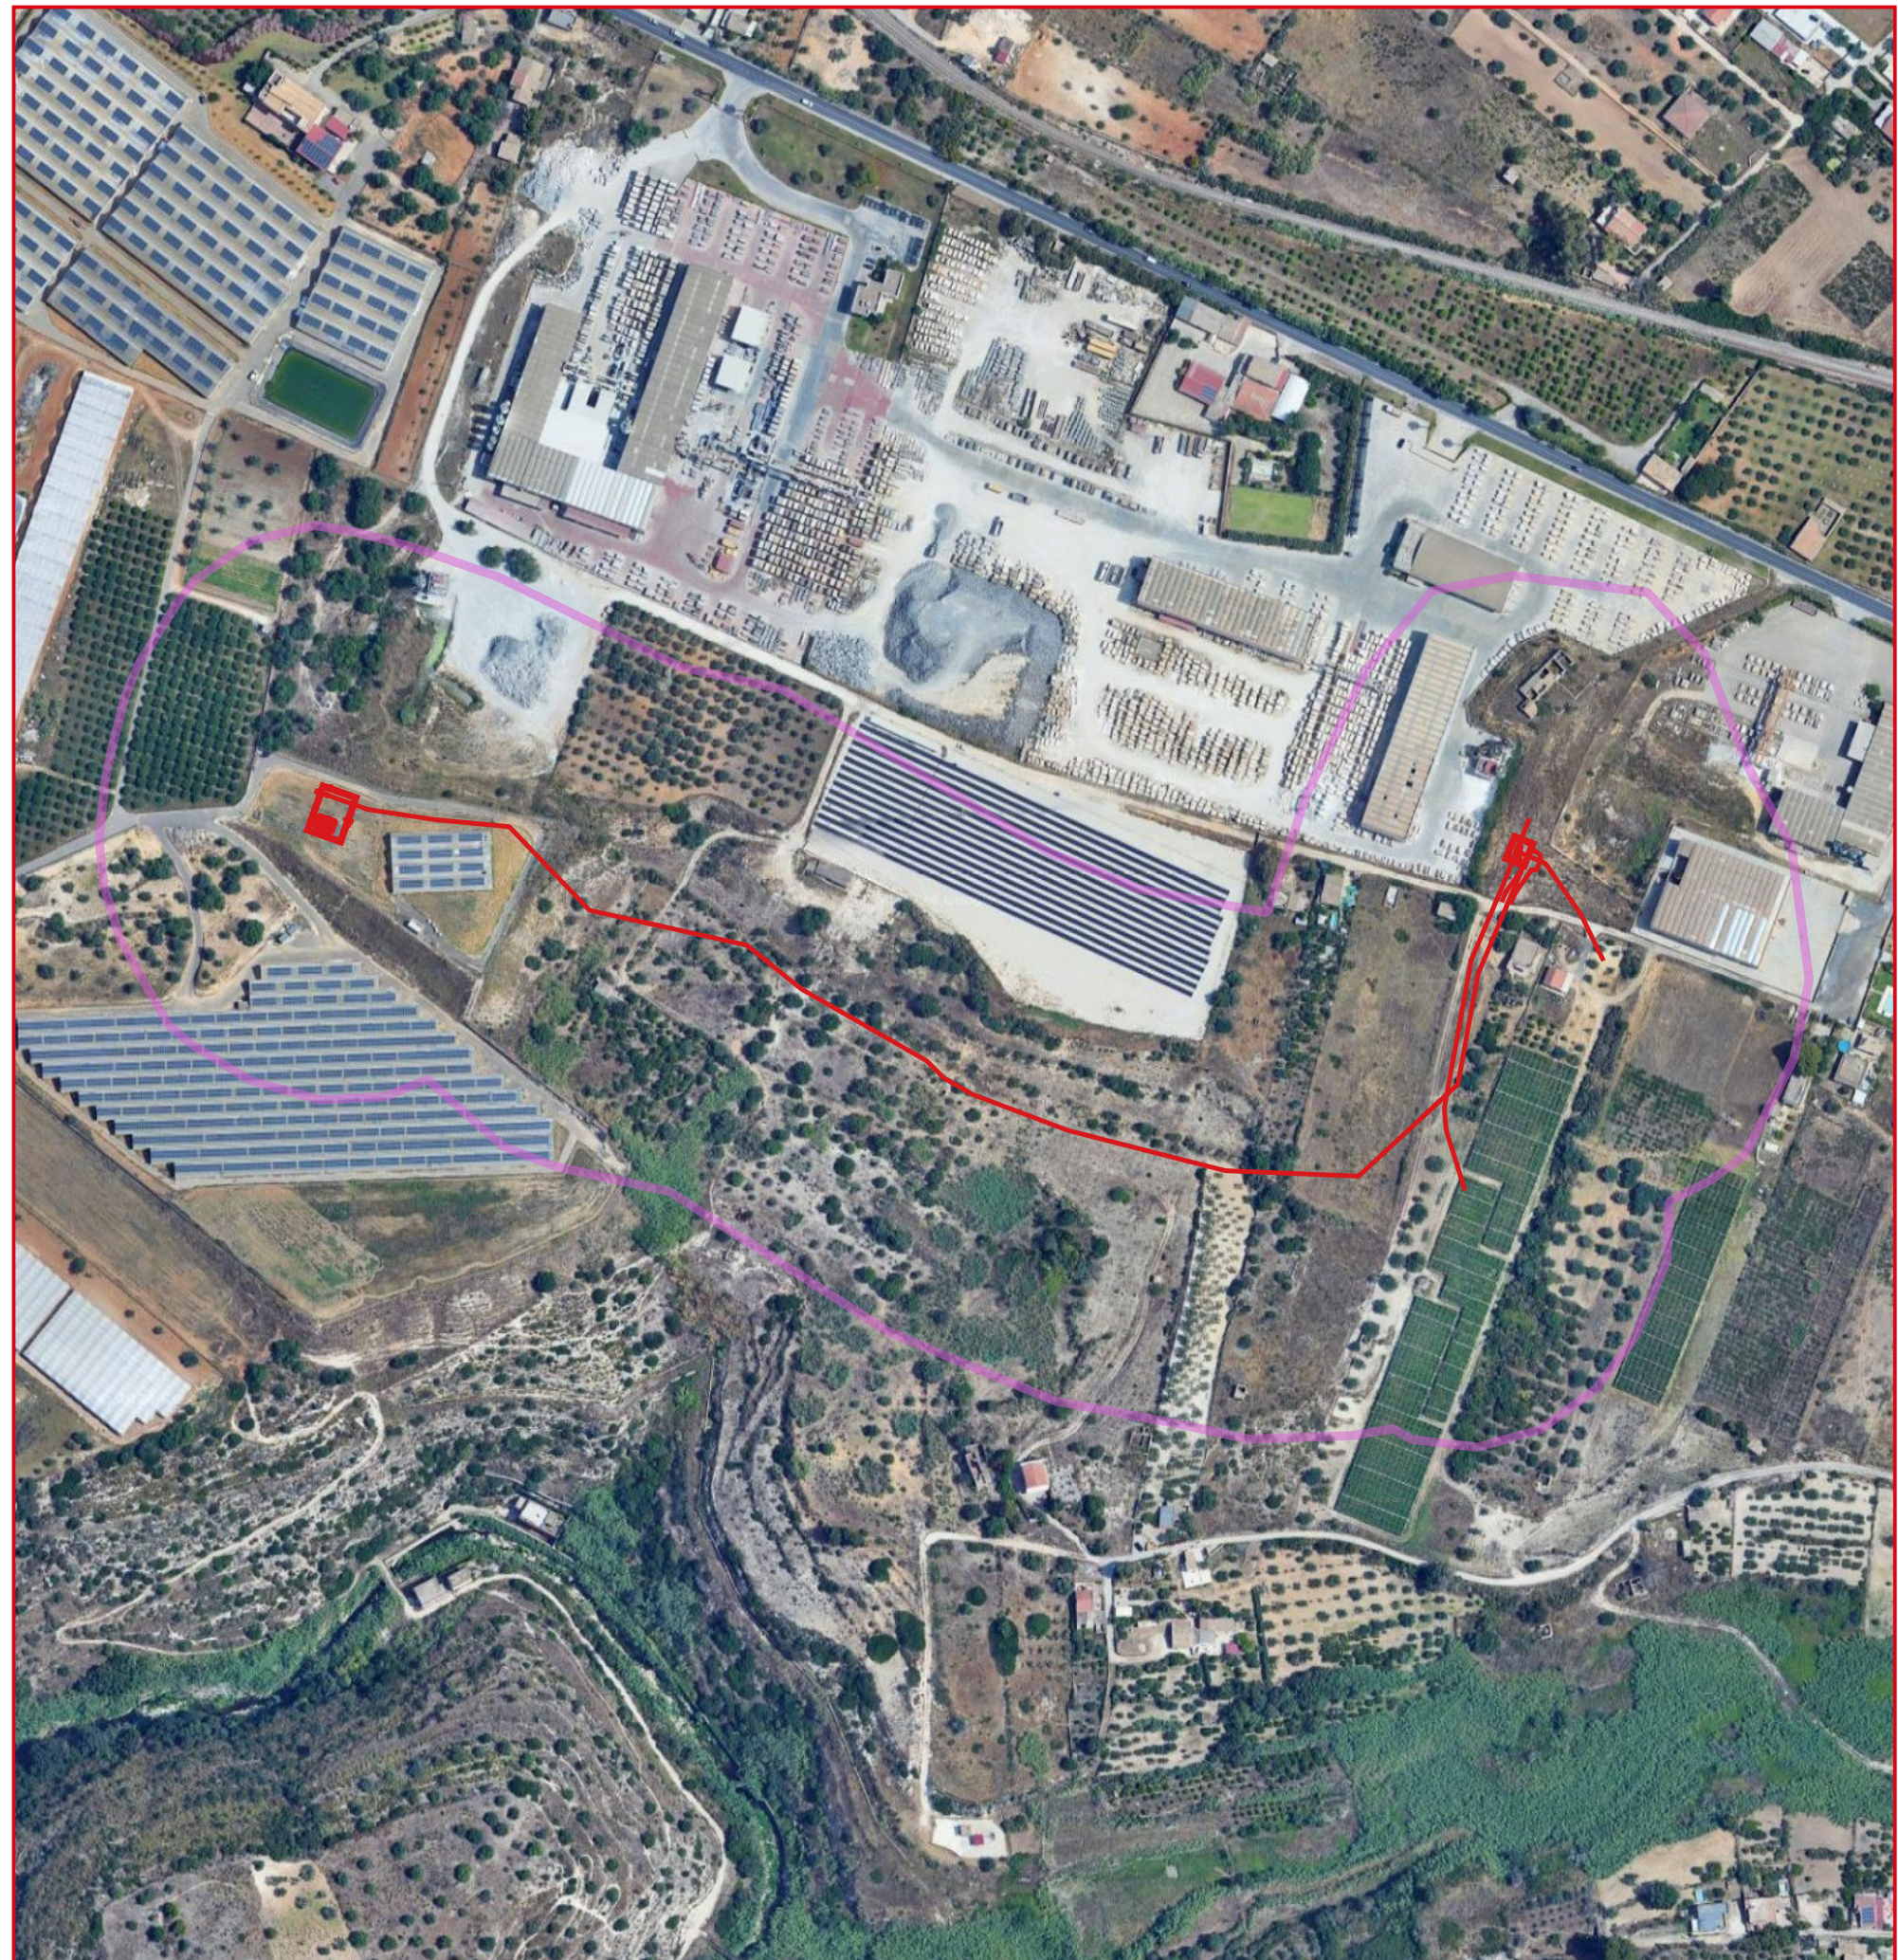
Fig. 3 - Estratto della Carta Geologica (in blu l'area di progetto)

Il tracciato della condotta in progetto attraversa termini litologici riferibili alle formazioni Calcareao-Marnoso-Siltose del Pleistocene inferiore (QI). Tali termini sono caratterizzati dalla presenza di materiali limnici ed argille e marne biancastre (Trubi). Sono presenti anche argille sabbiose grige, localmente ricoperte da terre rosse e ciottoli.

Da un punto di vista lito-stratigrafico, il tracciato della condotta in progetto attraversa termini riferibili alle seguenti formazioni: Calcari marnosi "Limnici", inquadrabili nel campo delle rocce "tenere" a basso carico di rottura, con grado di fratturazione variabile da medio-alto ad alto, con bassi valori di RQD e bassi valori dei Moduli di elasticità e di taglio.

Al loro interno sono riscontrabili intercalazioni e livelli limosi e/o lenti di travertini poco cementati. Nel complesso sono da considerare come materiali con caratteristiche geomeccaniche da mediocri a scadenti, e discontinuità da stress di natura tettonica, oltre che discontinuità strutturali di origine sin-genetica, dovuti a gap deposizionali.

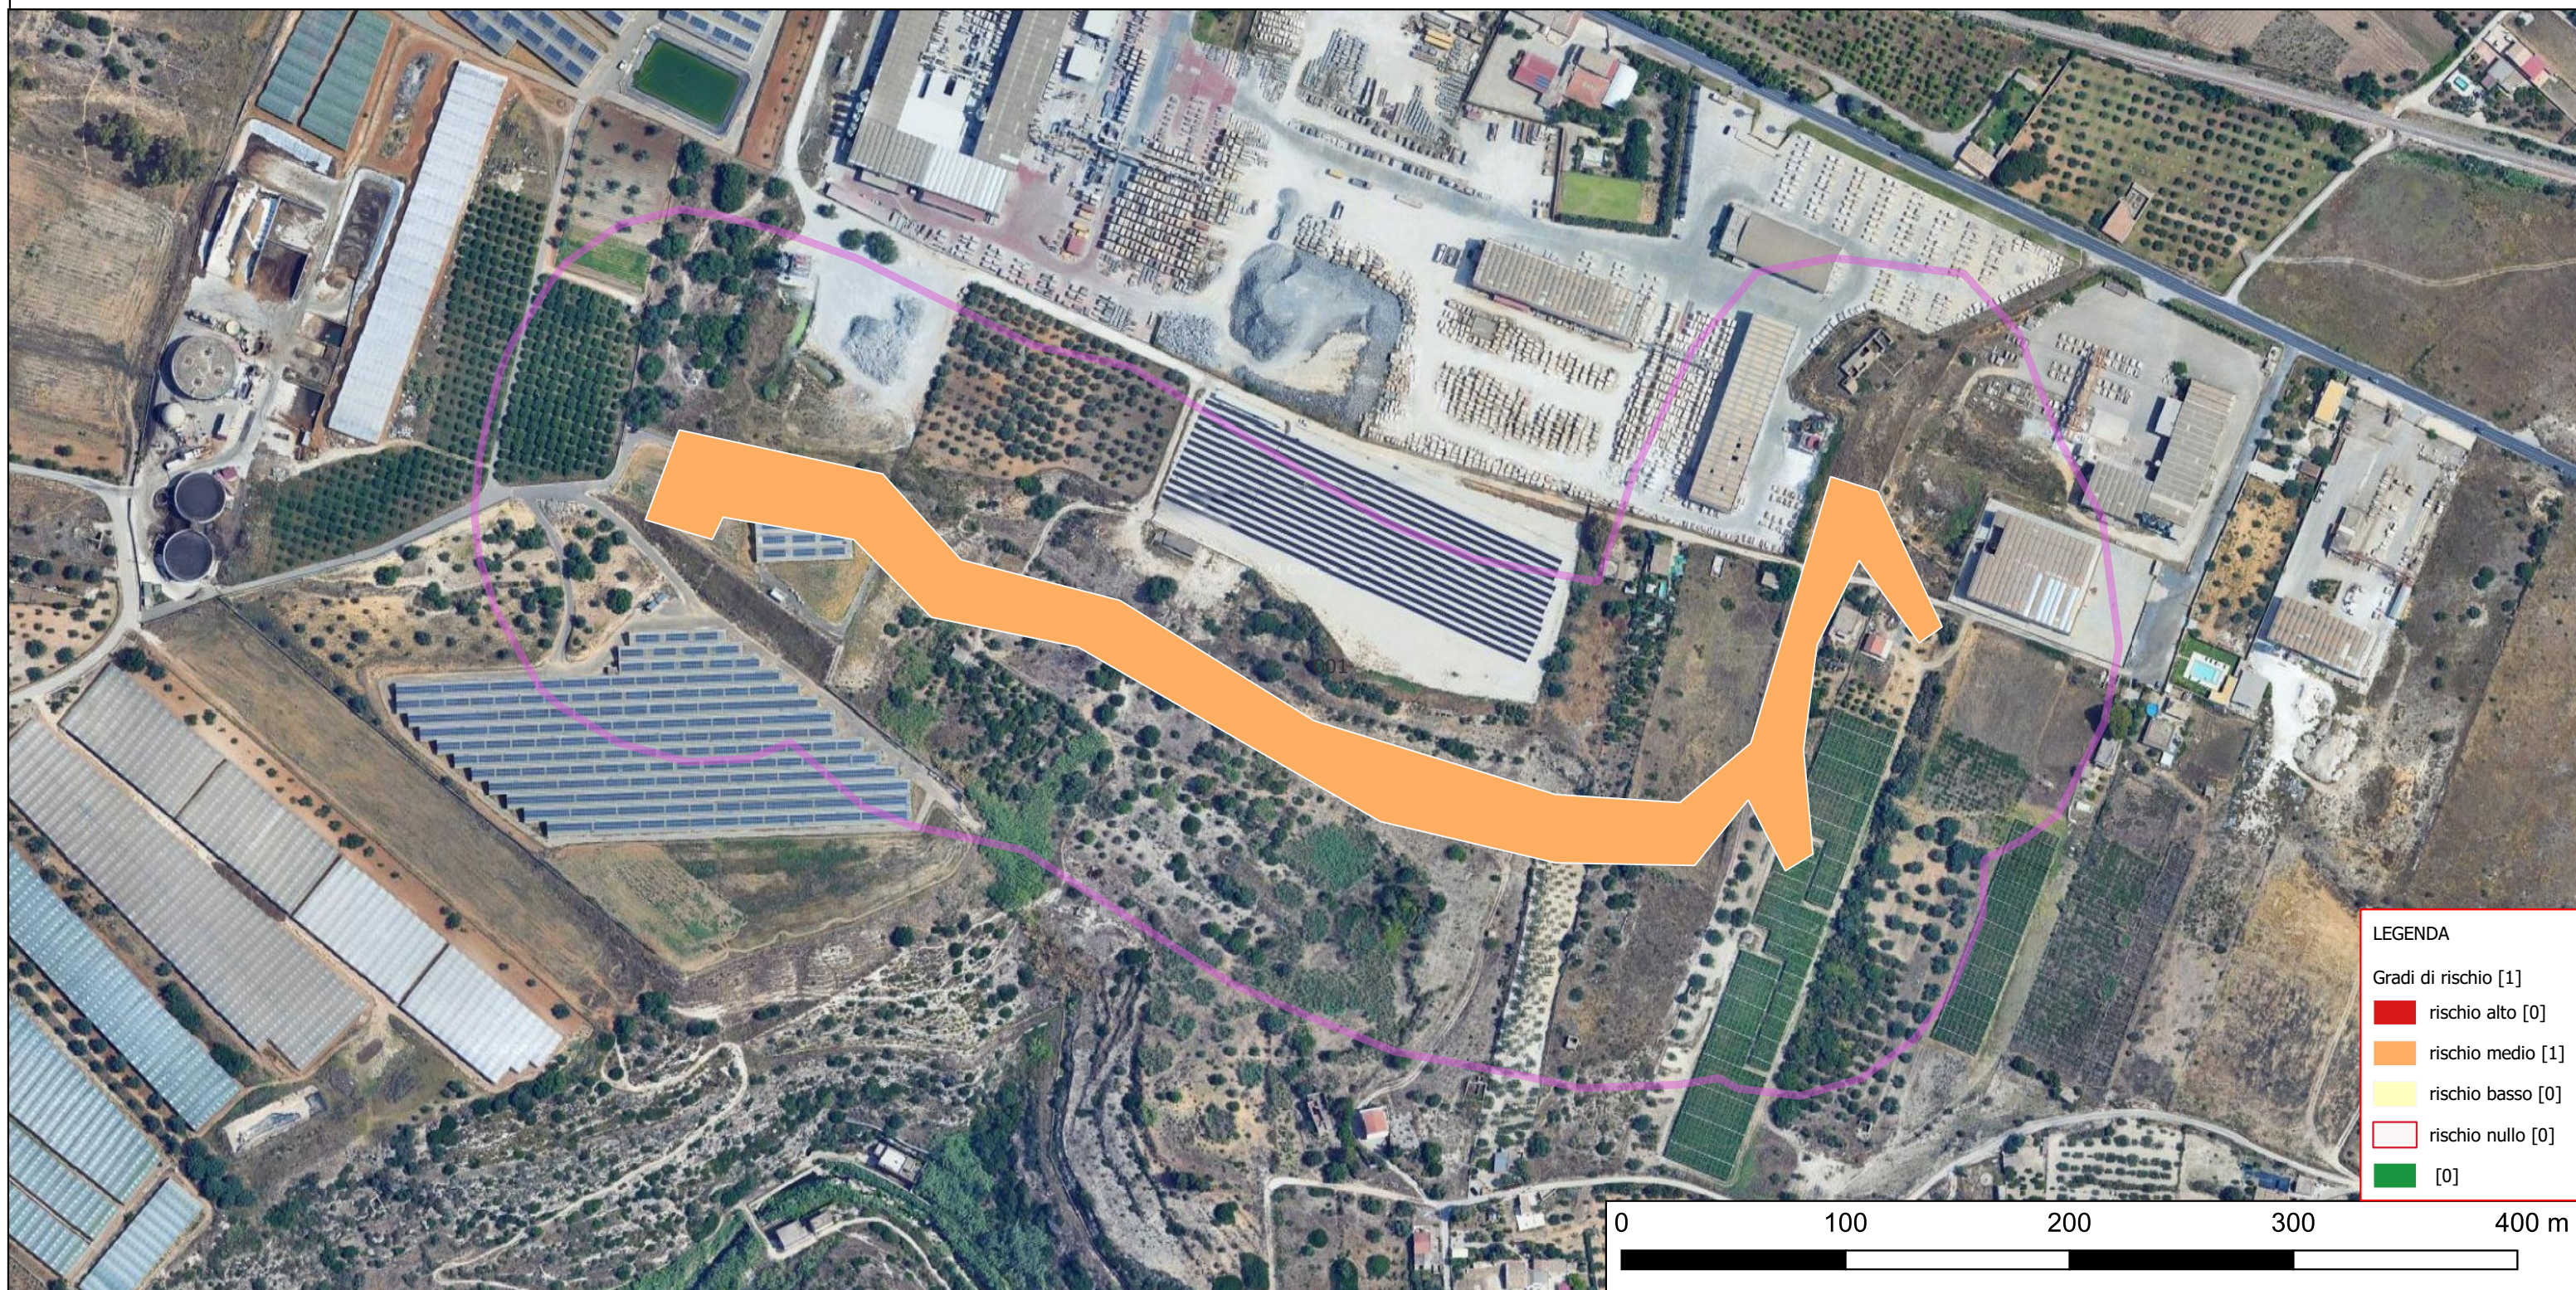
CARTA DEL RISCHIO - SABAP-SR_2024_00259-LF_000001 - area 001

Riferimento (VRDR)	Rischio - sintesi (VRDS)	Note (VRDN)
001	rischio medio	La geomorfologia dell'area unitamente alle profondità di scavo, che variano fra m. 1.50 e 2.00 su un tratto molto esteso, fanno propendere per un rischio medio.

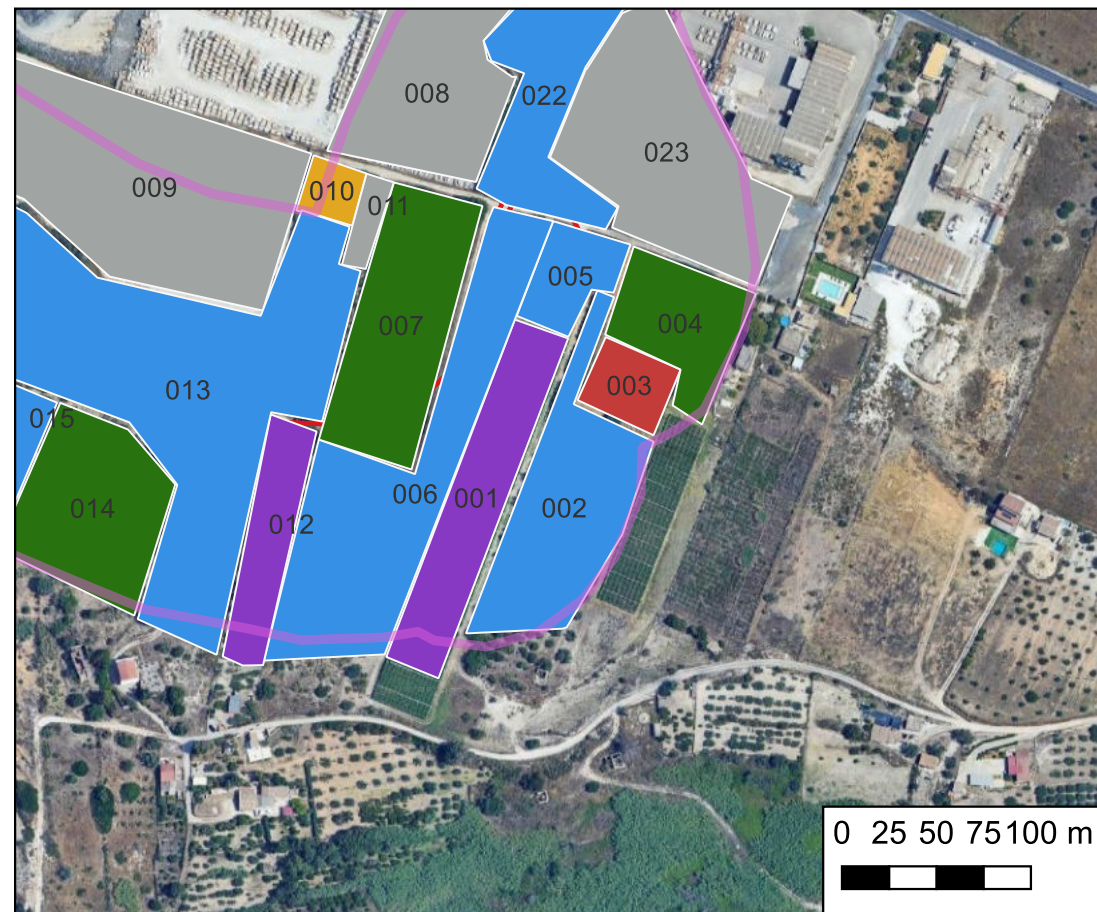
Unità di ricognizione 002 - Data 2024/12/04

Visibilità del suolo [*]: 3

Copertura del suolo [*]: superficie agricola utilizzata - Area occupata da alberi di ulivo e di fico d'india disposti a sesto regolare; terreno a matrice sabbiosa, colore marrone, granulometria fine con vegetazione in superficie.

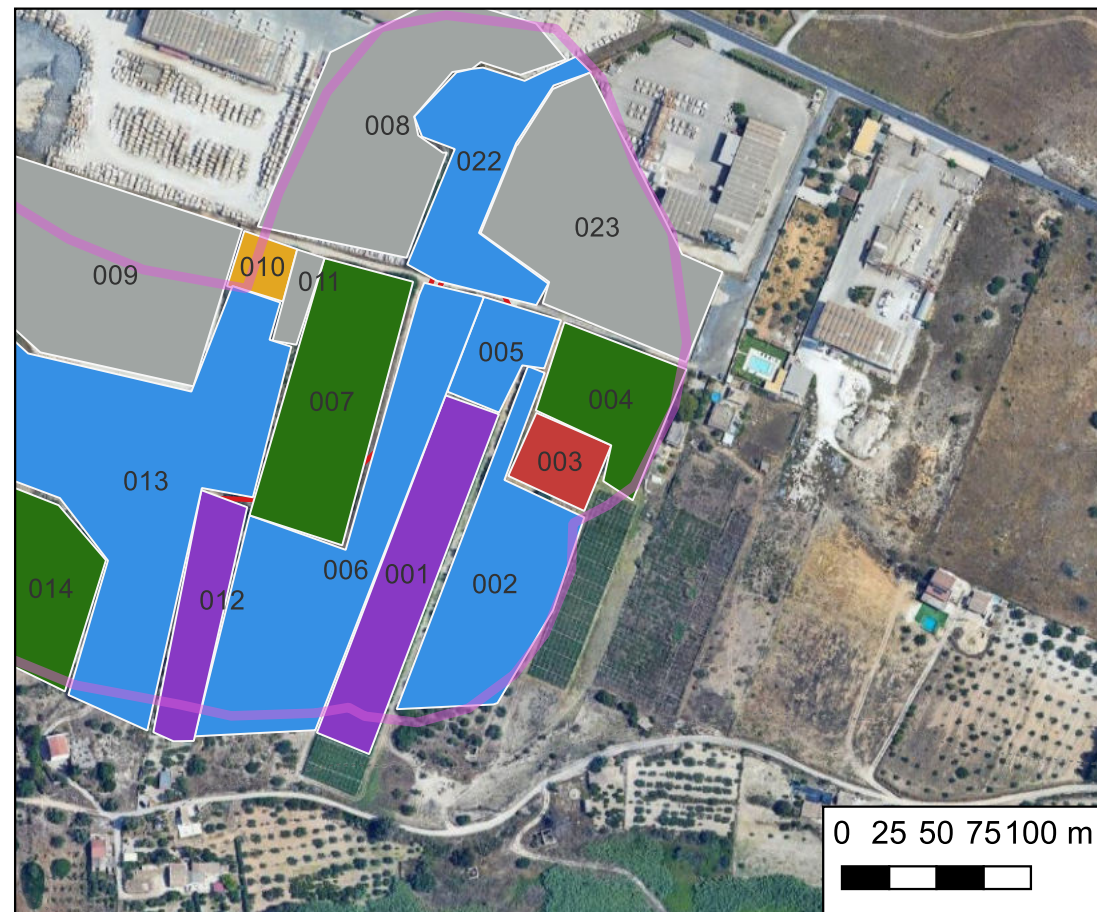
Unità di ricognizione 003 - Data 2024/12/04

Visibilità del suolo [*]: 5

Copertura del suolo [*]: superficie agricola utilizzata - Area occupata da campo arato;
Terreno sabbioso, colore marrone, granulometria fine.

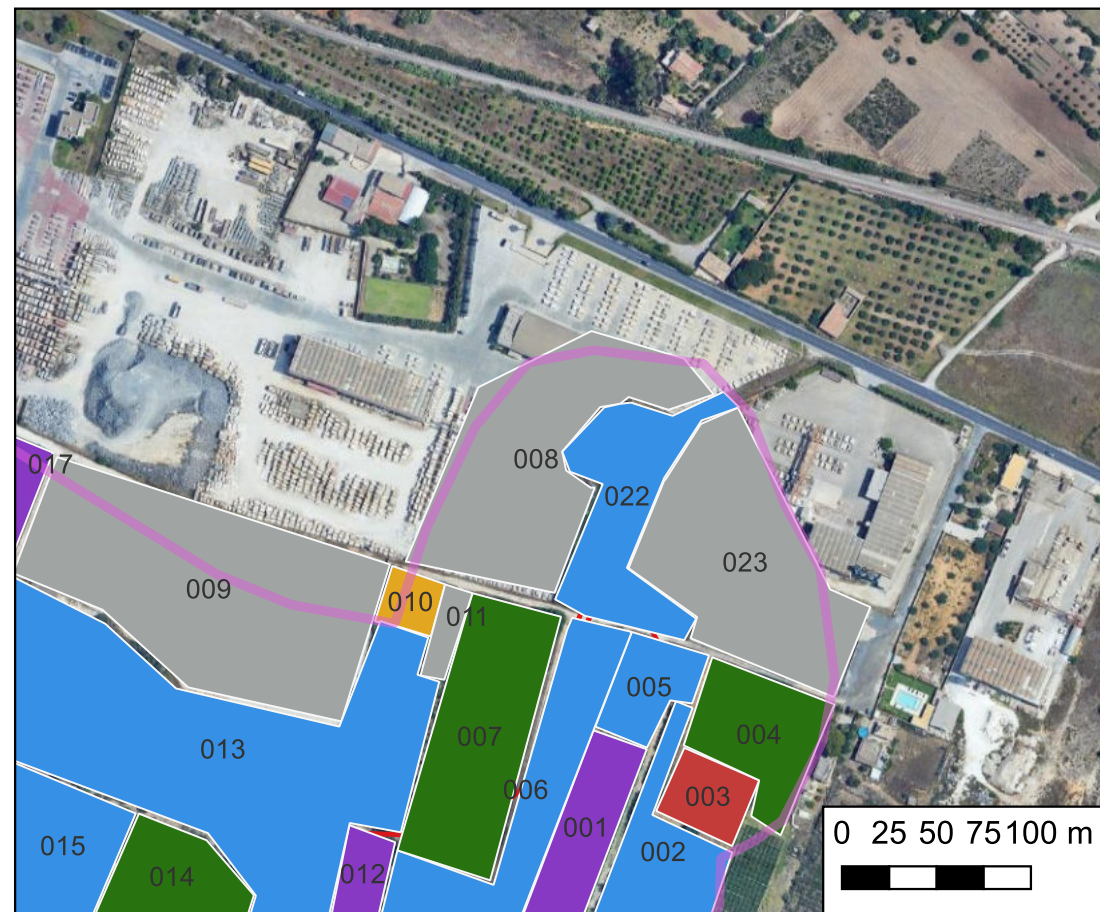
Unità di ricognizione 008 - Data 2024/12/04

Visibilità del suolo [*]: 0 (area non accessibile)

Copertura del suolo [*]: superficie artificiale - Area occupata da Impianto lavorazione di marmo.

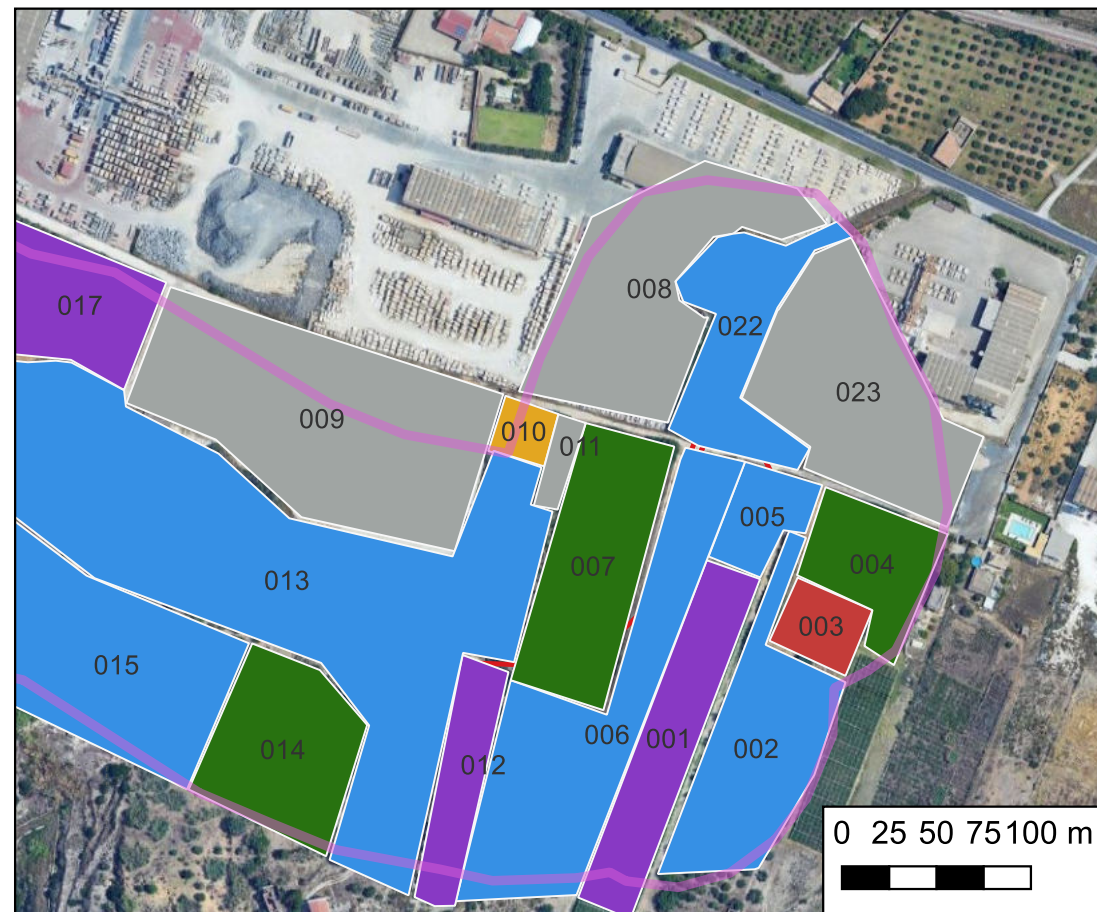
Unità di ricognizione 011 - Data 2024/12/04

Visibilità del suolo [*]: 0 (area non accessibile)

Copertura del suolo [*]: superficie artificiale - Area occupata da abitazione con giardino nel settore meridionale.

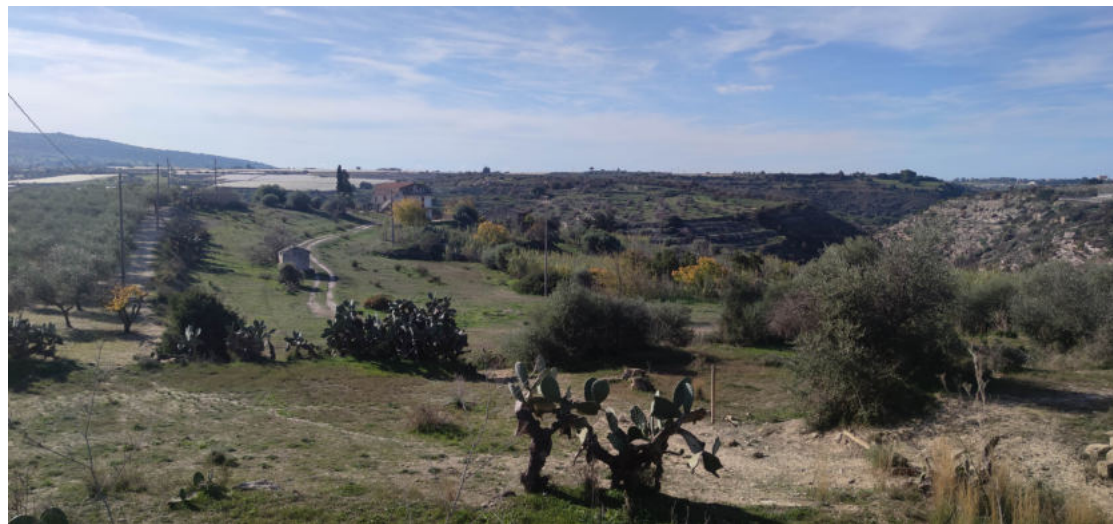
Unità di ricognizione 013 - Data 2024/12/04

Visibilità del suolo [*]: 3

Copertura del suolo [*]: superficie agricola utilizzata - Area occupata da alberi di ulivi, olivastri, mandorli e fichi d'india. Il terreno si presenta terrazzato (da N verso S) con muri a secco realizzati da pietre calcaree in parte interrato. Terreno argilloso, colore marrone, granulometria fine con vegetazione in superficie.

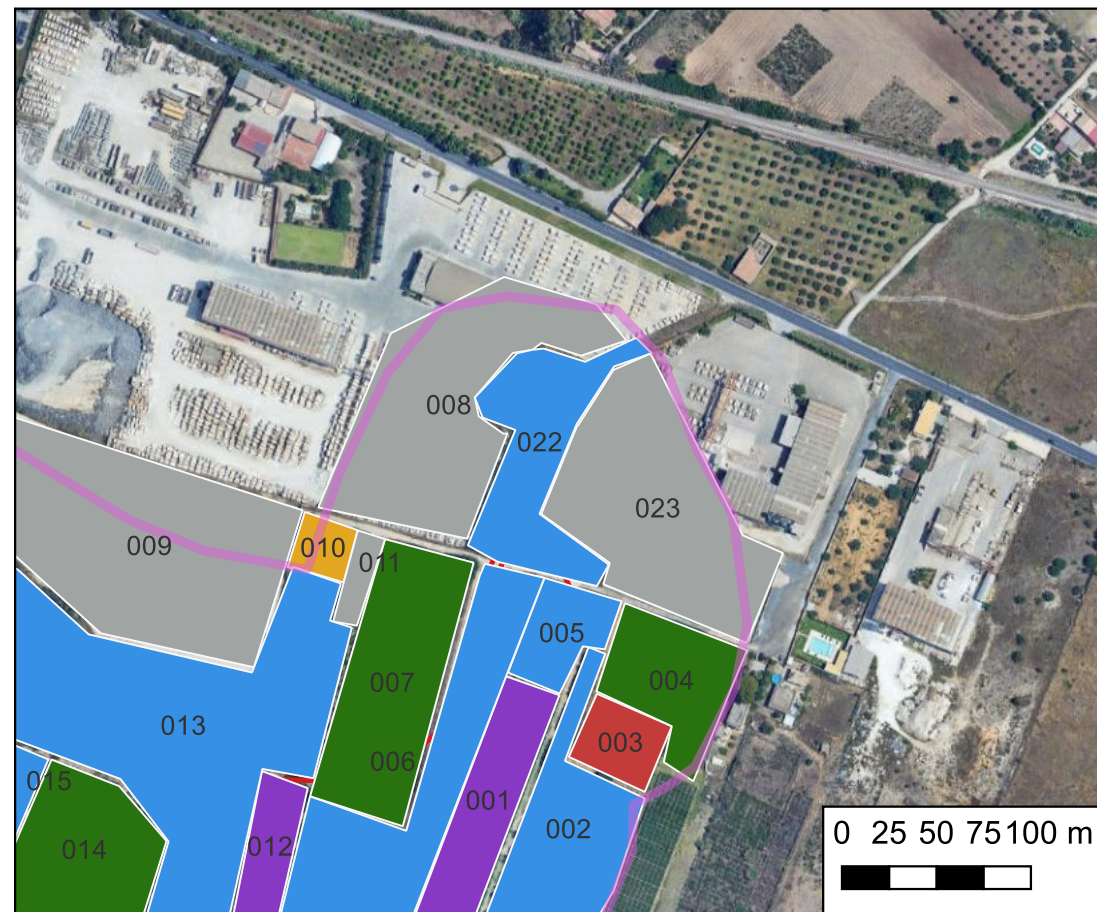
Unità di ricognizione 022 - Data 2024/12/04

Visibilità del suolo [*]: 3

Copertura del suolo [*]: superficie boscata e ambiente seminaturale - Area occupata da area incolta, presenze di impianto gas, nel settore N rudere abbandonato. Terreno sabbioso, colore marrone, granulometria fine con vegetazione in superficie.
