Aggiornamento del Piano Stralcio di Bacino  
per l’Assetto Idrogeologico (P.A.I.)  
(Art.68 commi 4 bis e 4 ter D.Lgs. 3 Aprile 2006, n. 152 e ss.mm.ii.)

Area territoriale tra il bacino idrografico del F. Jato e il bacino idrografico  
del F. San Bartolomeo (044)

**Idraulica**

**Relazione  
Comune di Alcamo (TP)**

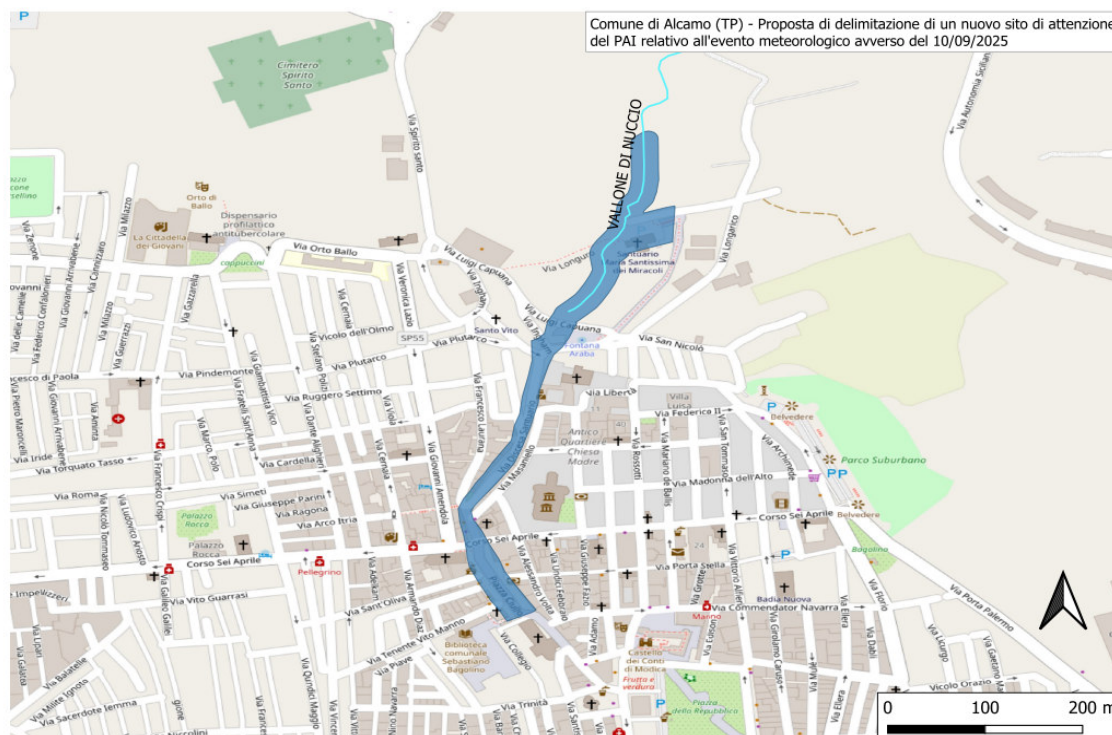
Figura 1: Allegato 1 al verbale di sopralluogo del 15/09/2025

Per gli aspetti inerenti all'aggiornamento del PAI e in base alle informazioni acquisite durante il sopralluogo, il Servizio 3 ha elaborato la mappa *Comune di Alcamo (TP) – Proposta di delimitazione di un nuovo sito di attenzione del PAI relativo all'evento meteorologico avverso del 10/09/2025* (rappresentata in figura 1) che è stata allegata al verbale di sopralluogo AdB 25223 del 23/09/2025.

La delimitazione del sito di attenzione, a cui è stato assegnato il codice identificativo 044-E03, per la zona a valle di Via Luigi Capuana è stata predisposta aggiungendo all'areale di interferenza idraulica, proveniente dal tematismo GIS *DRPC\_CFD-Idro\_Interferenze-Idro\_Feb2025* del Dipartimento Regionale Protezione Civile – Sicilia, l'areale relativo al fenomeno di allagamento del Santuario, del relativo piazzale e del tratto finale di via Longarico allagato e sprofondato.

Verosimilmente a causa dell'elevata impermeabilizzazione del centro abitato e dell'elevata pendenza delle strade, i deflussi formati durante l'evento meteo si sono progressivamente propagati superficialmente, rispetto al sottostante canale tombinato, percorrendo Piazza Ciullo e Via Discesa Santuario in cui sono state trascinate e danneggiate 15 autovetture.

Più a valle, in corrispondenza di un appezzamento di terreno ubicato tra i civici 5 e 7 di via Luigi Capuana e in sinistra idraulica del canale tombinato sottostante, le acque hanno continuato a scorrere erodendo il terreno di risulta giacente su tale appezzamento di terreno.

I detriti, sviluppati dall'azione erosiva della corrente idrica, sono stati trascinati a valle fino al piazzale del Santuario Maria SS. dei Miracoli in cui si sono accumulati.

Lo stesso Santuario è stato invaso dall'acqua mista a fango che ha raggiunto quota 50 cm rispetto alla pavimentazione, mentre nel tratto finale di Via Longarico che conduce al Santuario, proprio in corrispondenza del canale tombinato, si è creata una voragine.
