**PORTO RIFUGIO DELLA BAIA DI SANTA PANAGIA (SR)**

INTERVENTI URGENTI DI RIPRISTINO DELLA STRUTTURA DELLA DIGA FORANEA  
NEL PORTO RIFUGIO DELLA BAIA DI SANTA PANAGIA A SIRACUSA

**PROGETTO DEFINITIVO**

**Relazione Tecnica-illustrativa**

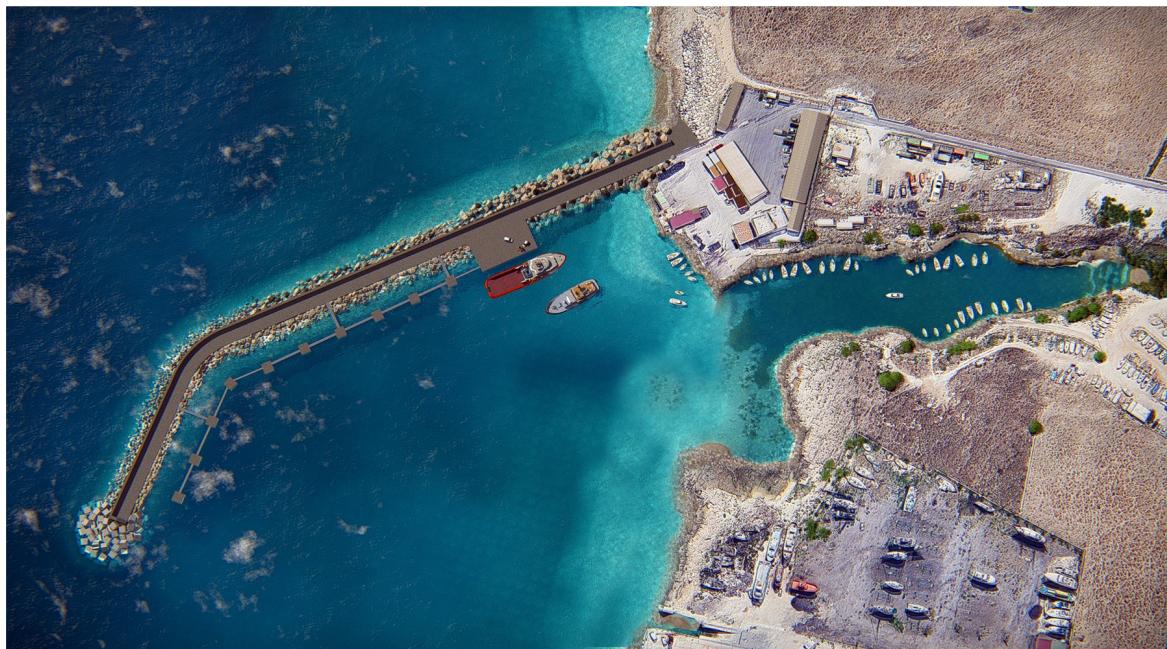
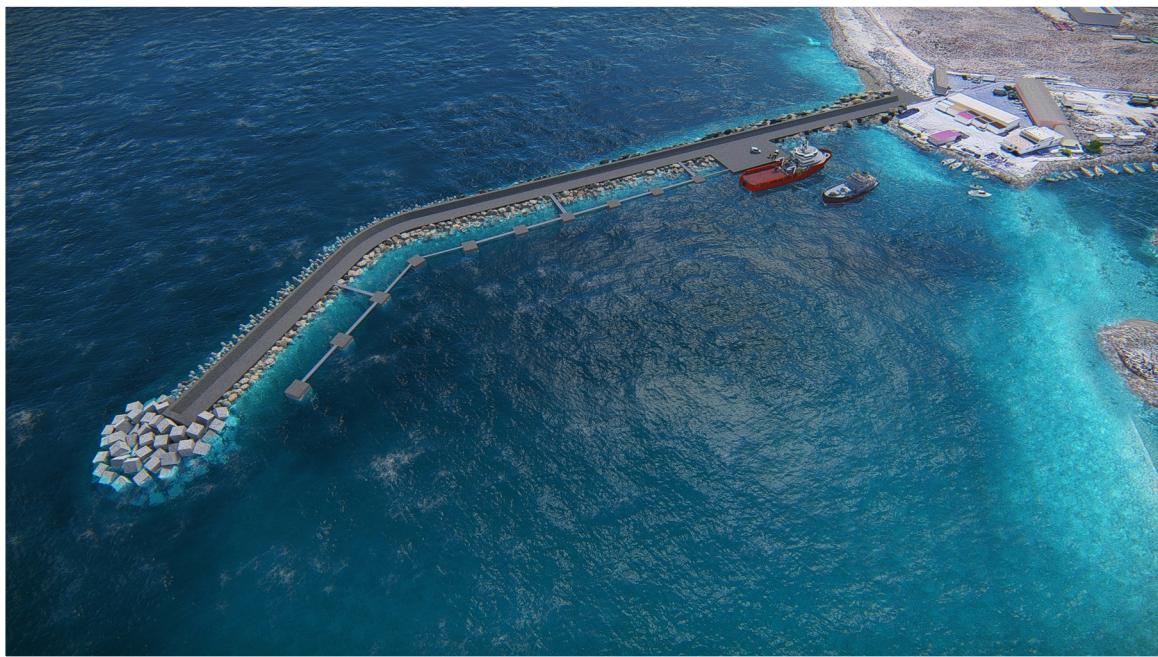
Per avere una visione realistica dell’intervento è stato ricreato una simulazione in 3D dei luoghi, sulla scorta dei dati di rilievo in possesso (piano quotato dei fondali prospicienti la diga) e disegni tecnici progettuali.

Su detto modello virtuale, ad esempio, si è potuto verificare la quantità dei singoli elementi prismatici necessari alla ricostituzione del riccio di testata, simulando la posa e la distribuzione sulla berma e sul piano inclinato della scarpata di fondazione.
