## DIGA GIBBESI

E - ACCERTAMENTO DELL'EFFETTIVA CONSISTENZA DEI MANUFATTI (TOPOGRAFIA)  
RILIEVI  
Relazione sui rilievi effettuati

II122F-E-TOP-RT-031-00

Marzo 2021

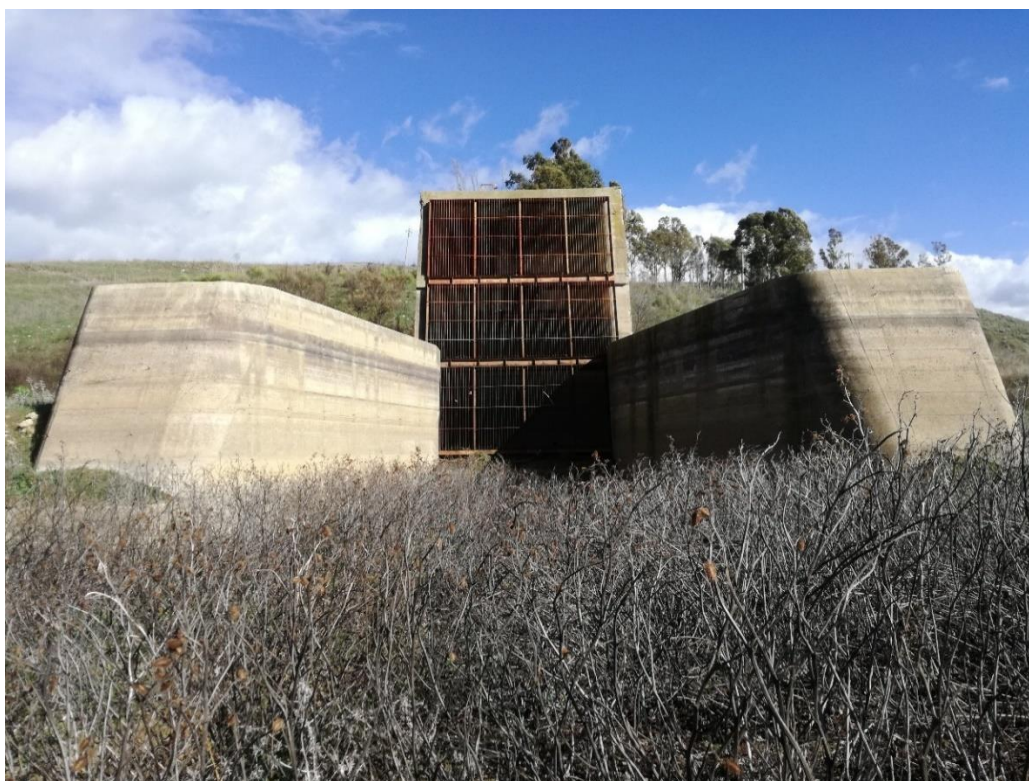
Fig. 1 – Vista lato ovest Torre di Presa e Scarico con particolare muri di imbocco

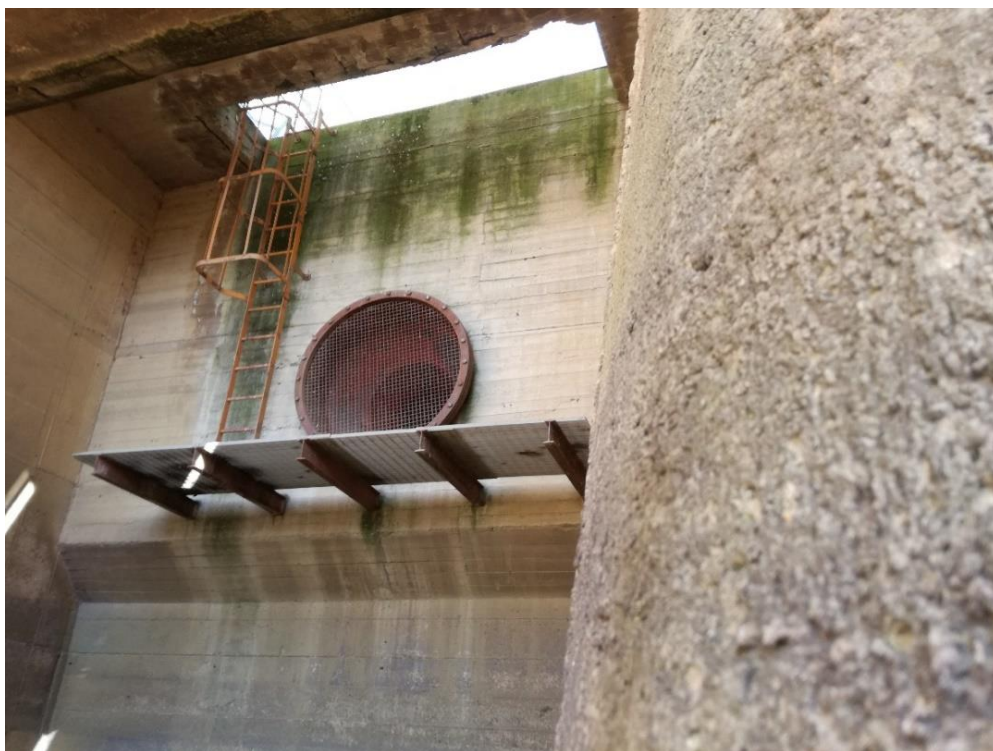
*Fig. 4 – Vano principale - Tubo di presa acquedotto*

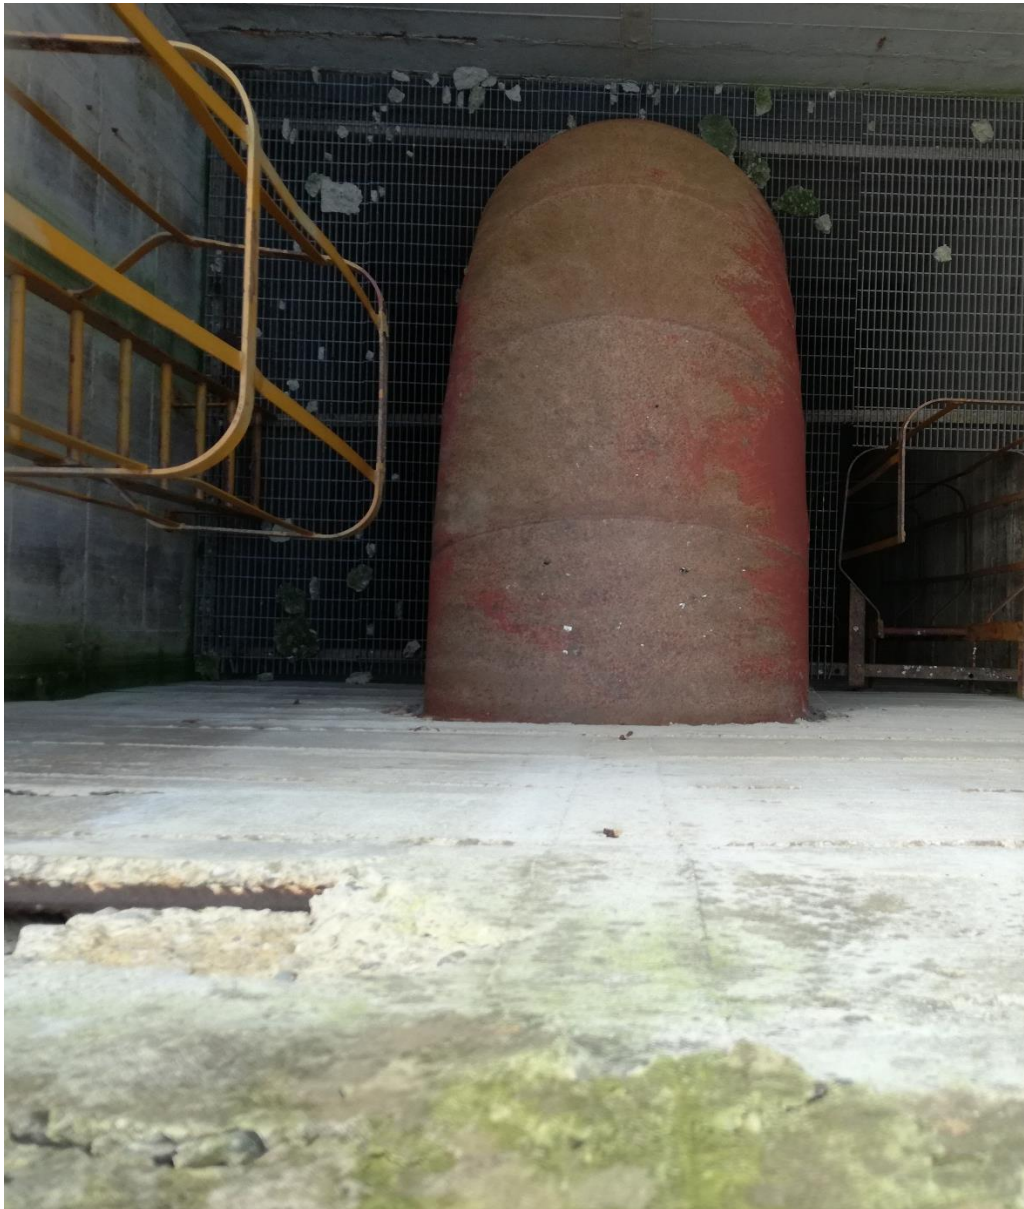
*Fig. 8 – Vano di alloggiamento del tubo di presa dell'acquedotto*

Lo stato di conservazione dell'opera in generale è scadente. Il calcestruzzo risulta fortemente ammalorato sia sulle pareti che sul solaio di copertura, con fenomeni diffusi di distacco totale dei copriferri particolarmente spessi (5cm), con conseguente elevata ossidazione delle barre di armatura e rischi per la sicurezza. Inoltre si è potuto osservare che una parte degli inerti del calcestruzzo non hanno spigoli vivi ma sono arrotondati.

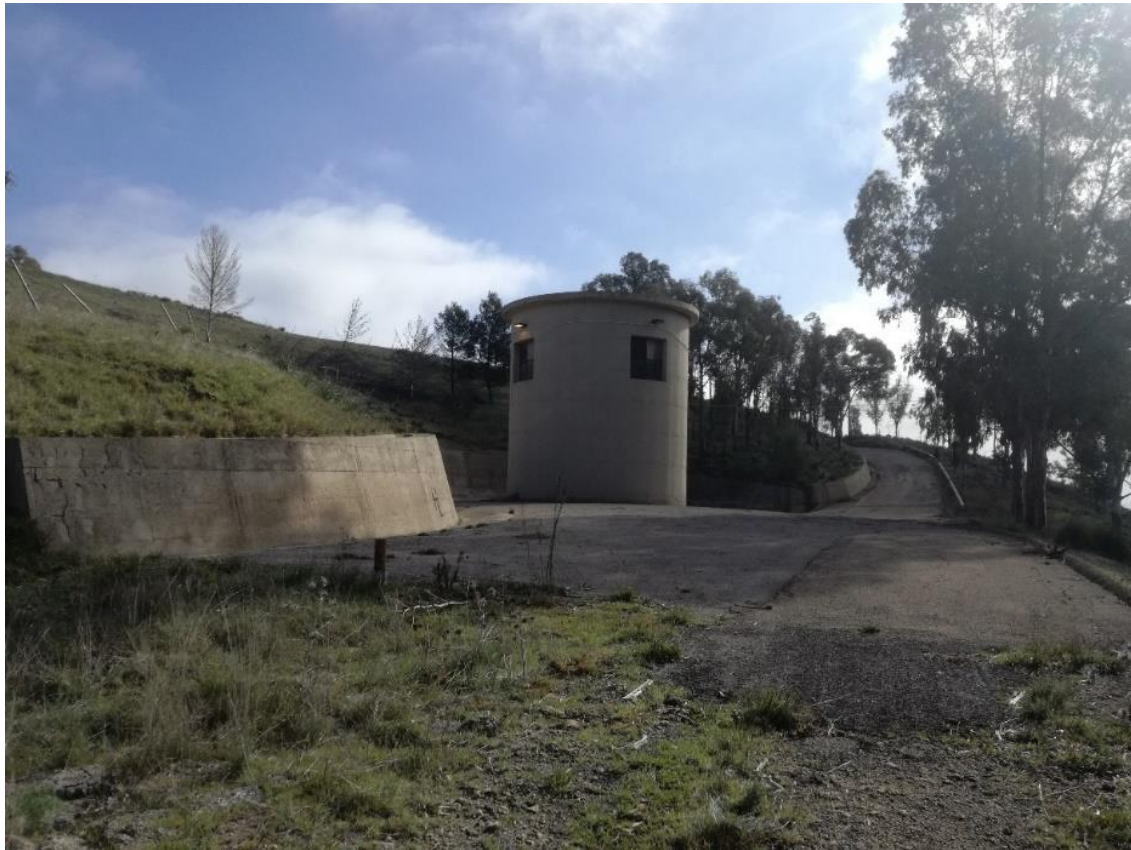
*Fig. 10 – Panoramica lato ovest della Torre di Controllo*

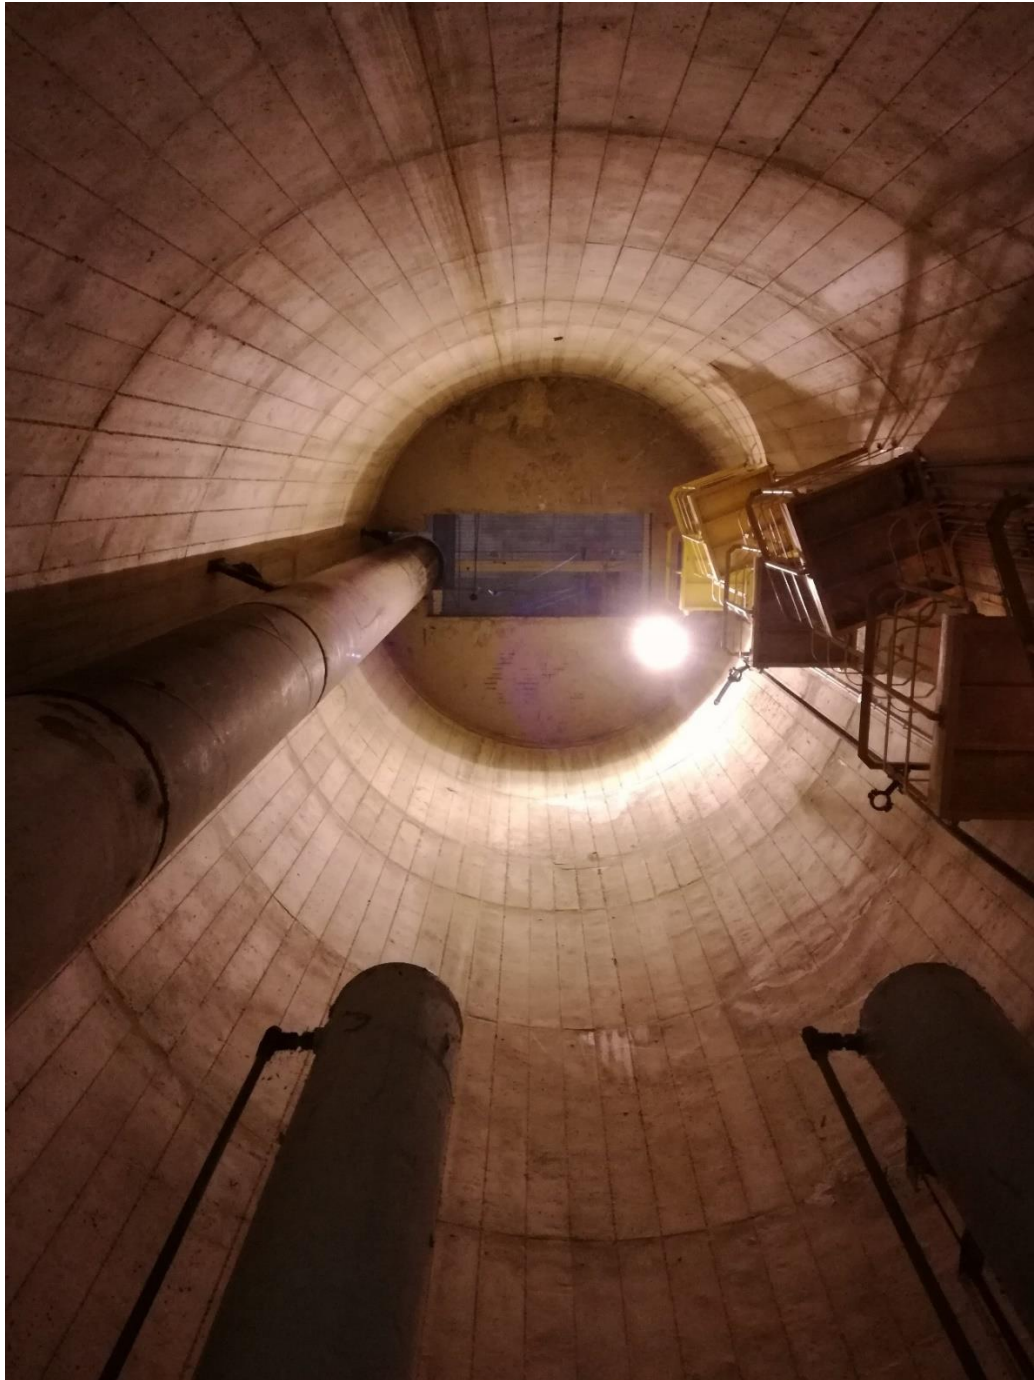
*Fig. 16 – Vista dal fondo della Torre*

L'esito dei sopralluoghi effettuati sia nelle opere in elevazione che in quelle in sotterraneo compresa la galleria di scarico, ha fornito in generale una buona corrispondenza con gli elaborati della documentazione a disposizione, con lievi differenze nell'ordine di pochi centimetri. Le differenze più significative sono riportate nell'elaborato TORRE CTR\_01.

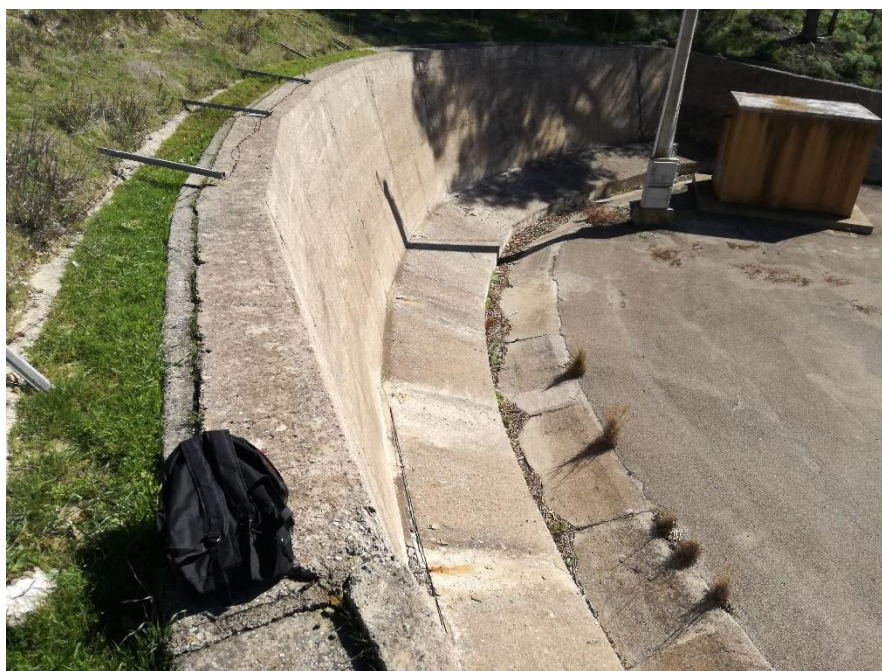
I muri presenti nel piazzale della Torre di controllo non sono presenti all'interno della documentazione disponibile; hanno altezza massima rilevata in corrispondenza della sez. N.3 pari a 5,05m. I particolari sono riportati nell'elaborato Muri CTR-01. Lo stato di conservazione del calcestruzzo è mediocre, con distacchi estesi di copriferro e riduzioni non trascurabili delle sezioni utili di armatura in corrispondenza della sez. N.2.

*Fig. 17 – Vista Muro Torre CTR dalla sezione n.3*

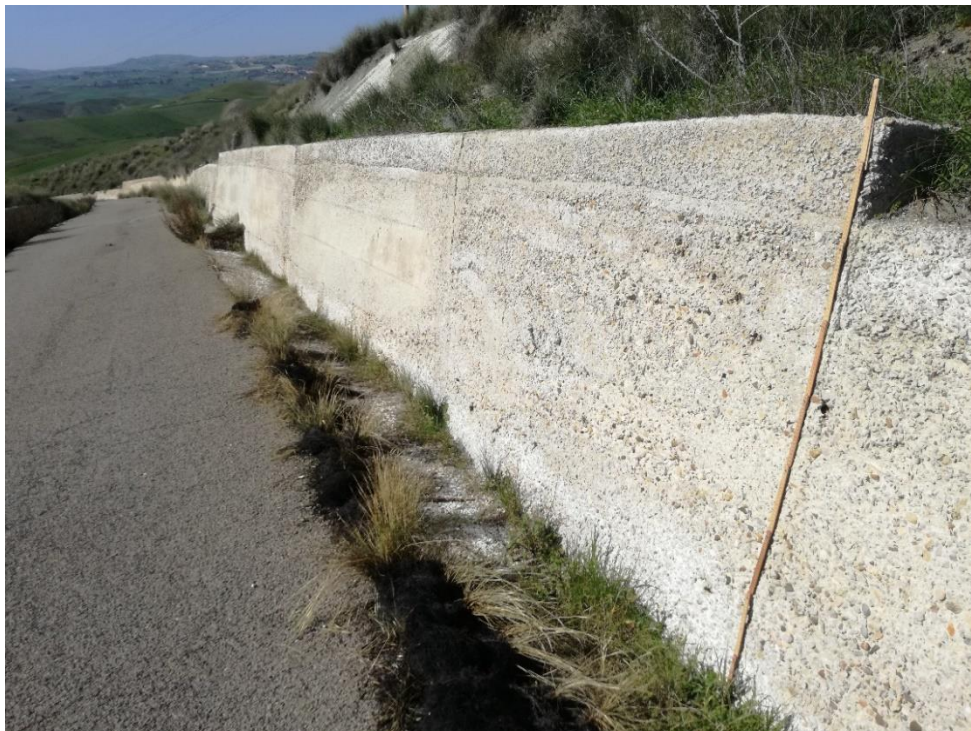
*Fig. 23 – Muro di contenimento laterale*

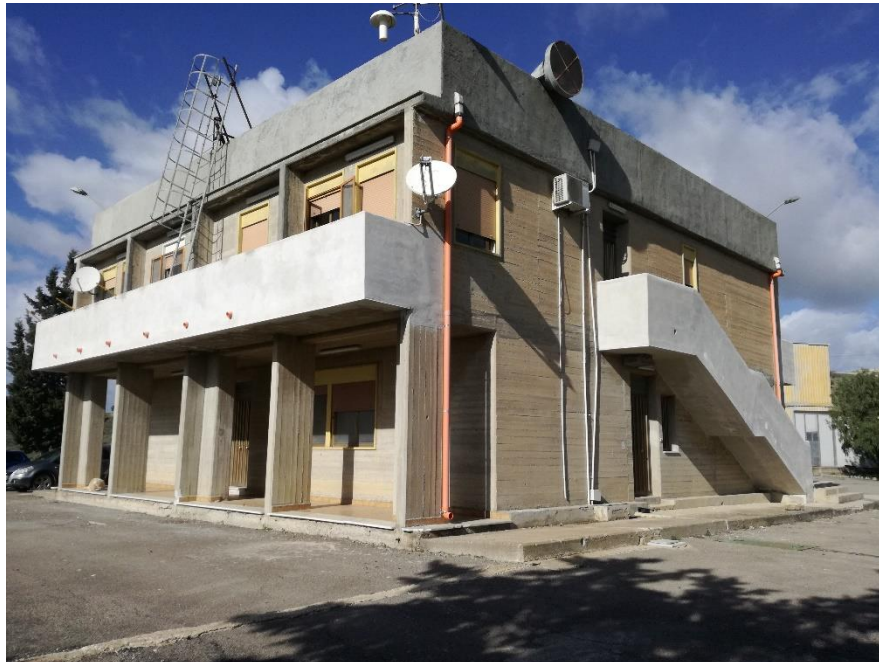
*Fig. 27 – Casa di guardia-vista lato nord*

Non sono presenti intonaci esterni per cui nel corso del tempo le acque meteoriche hanno causato consistenti danneggiamenti al calcestruzzo.

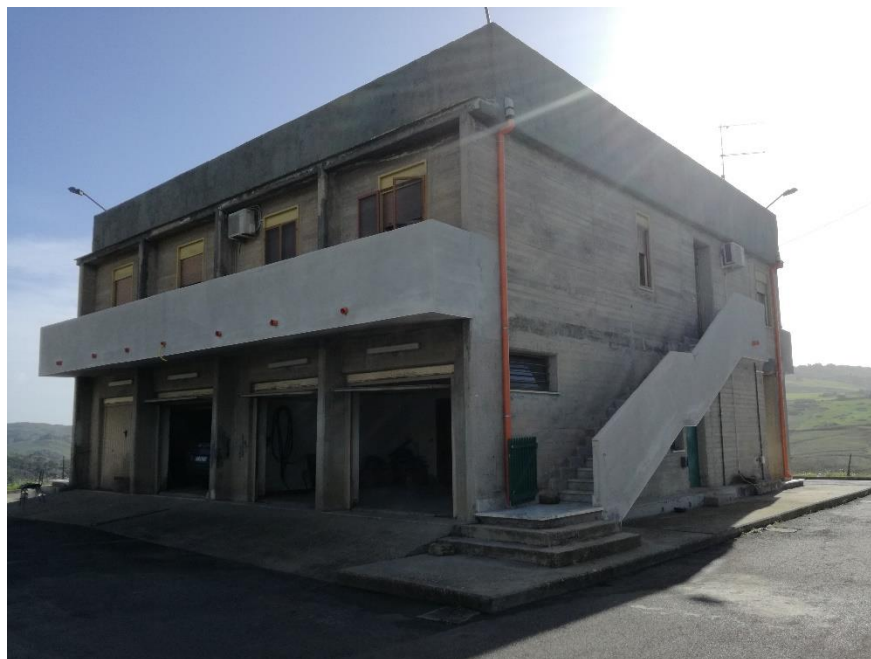
*Fig. 28 – Casa di guardia-vista lato sud*

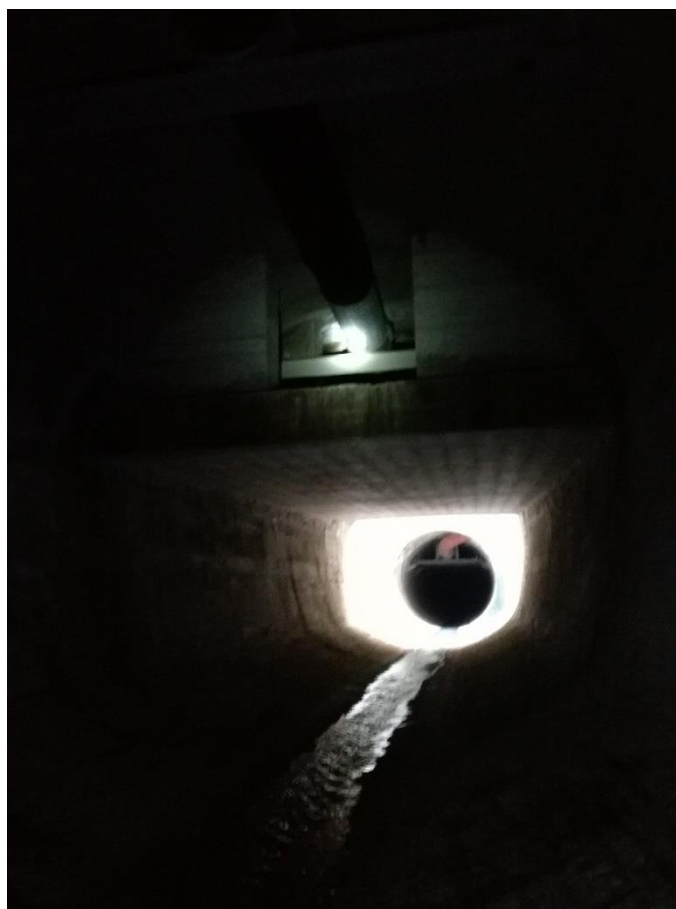
*Fig. 40 – Galleria destra in corrispondenza del Calice sfioratore con restringimento della sezione per la presenza del primo torrino aeroforo*

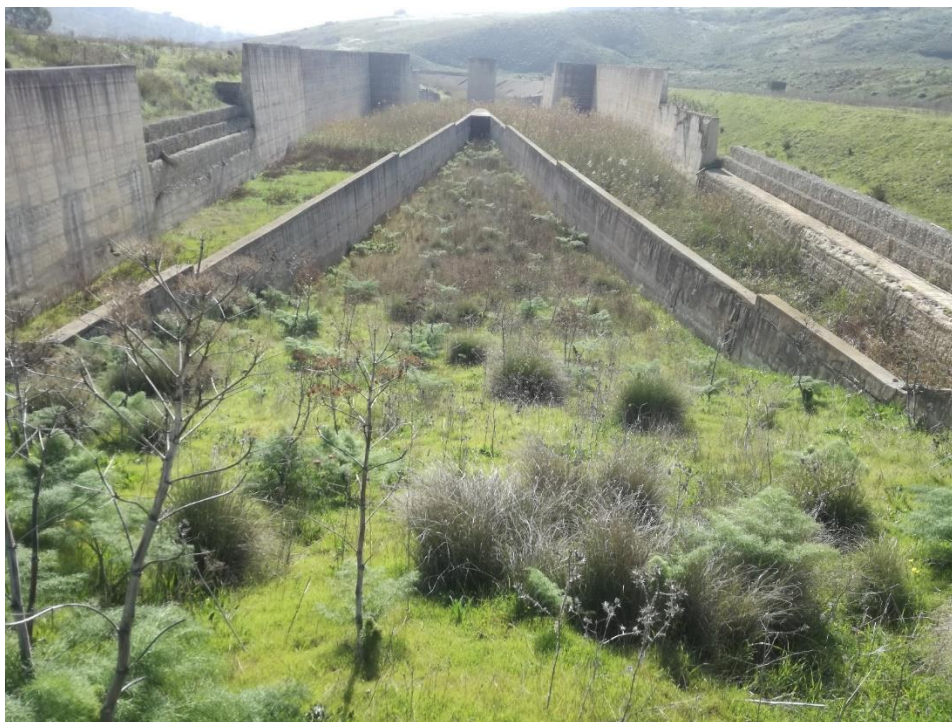
*Fig. 48 –Vasca di Dissipazione-vista lungo l'asse longitudinale*

Lo stato di conservazione del calcestruzzo è fatiscente, inoltre vi sono zone molto estese caratterizzate dalla perdita dei copriferri e quindi dall'ossidazione delle barre di armatura con notevoli riduzioni delle sezioni resistenti dell'acciaio.

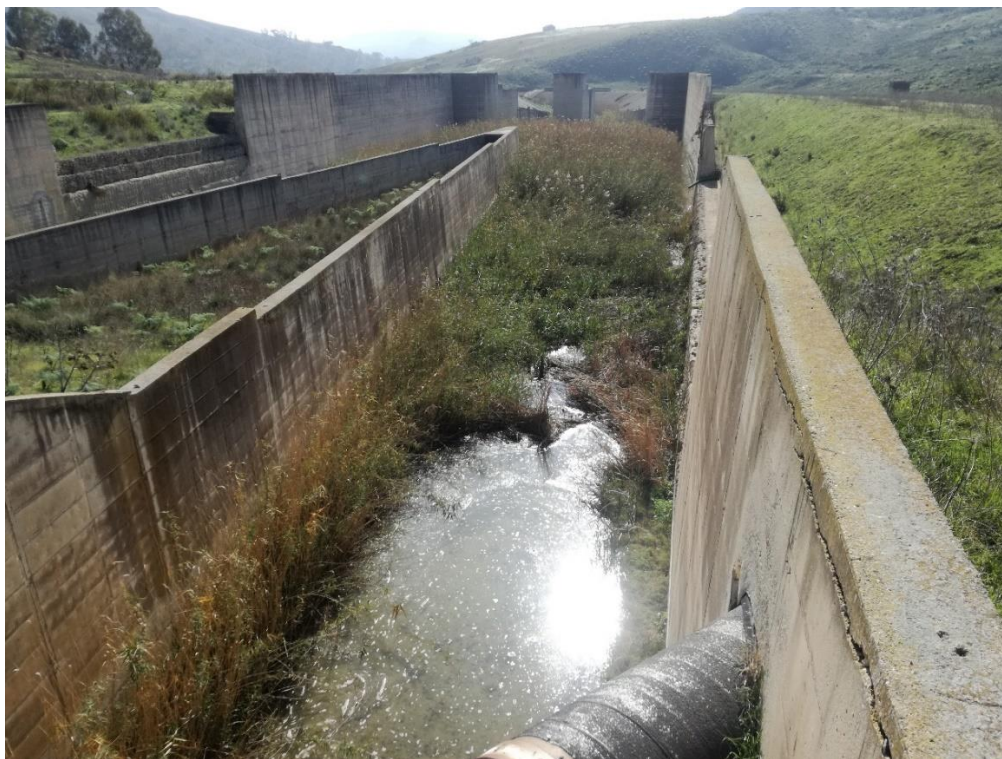
*Fig. 49 – Vasca-vista dalla galleria destra con particolare uscita del tubo dell'acquedotto*

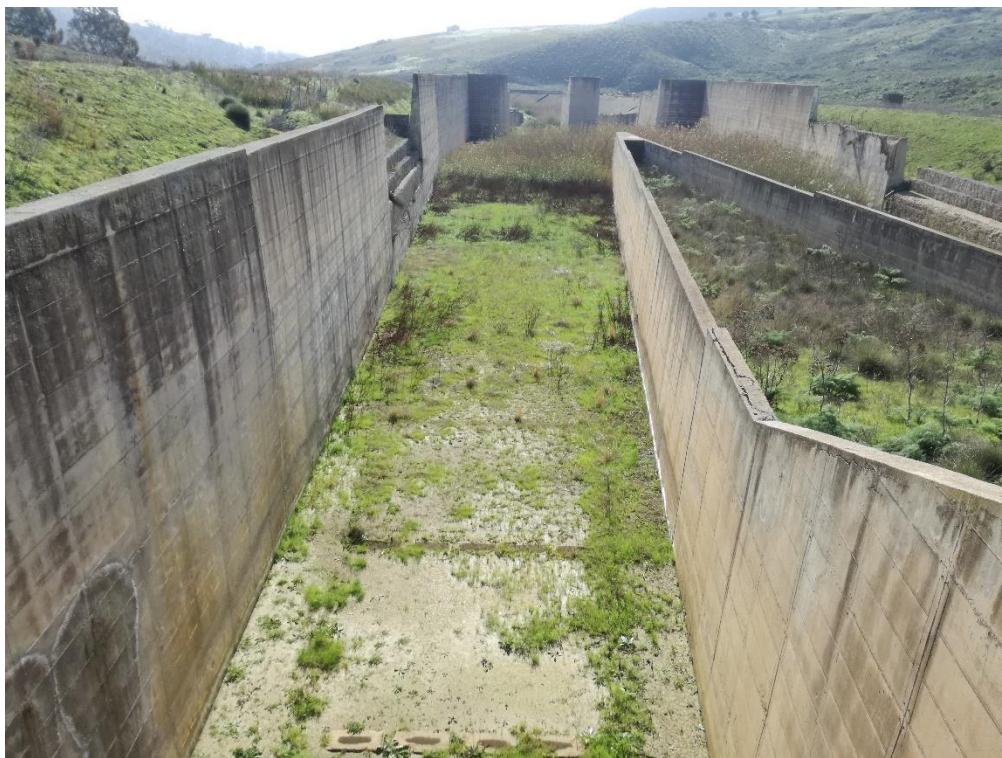
*Fig. 50 – Vasca-vista dalla galleria sinistra*
