DIGA GIBBESI

TITOLO ELABORATO: RIVALUTAZIONE DELLA SICUREZZA SISMICA
DELLE OPERE ACCESSORIE

CASA DI GUARDIA

RELAZIONE DI CALCOLO STRUTTURALE E STUDIO DI FATTIBILITÀ
TECNICO-ECONOMICA DEGLI INTERVENTI D'ADEGUAMENTO

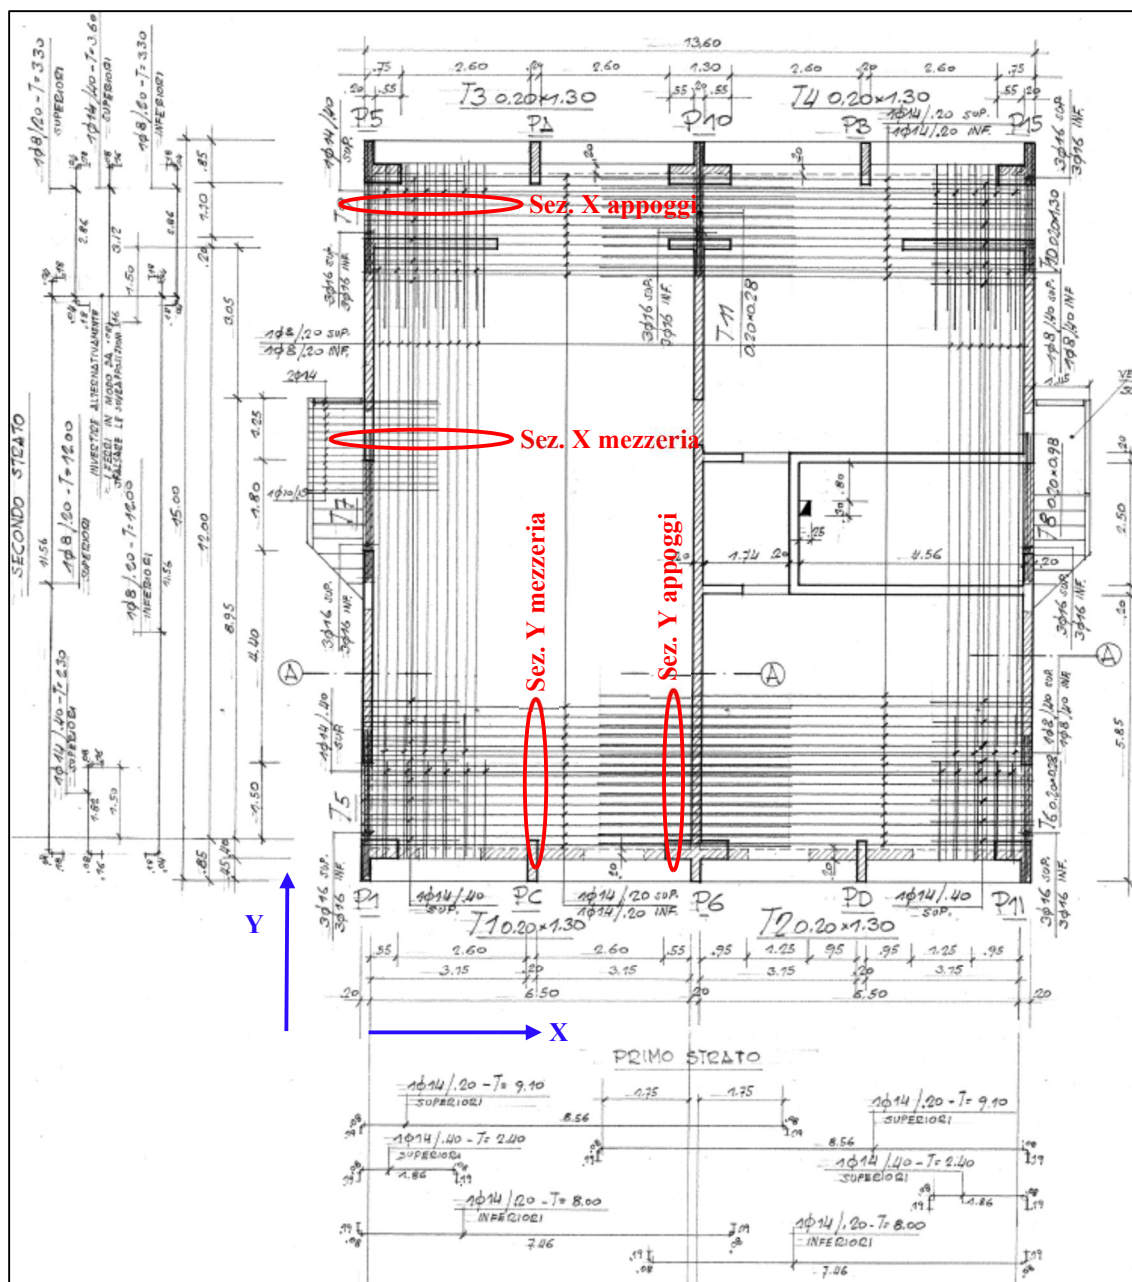
Figura 11.2: Disposizione delle armature del solaio del primo piano

Le verifiche statiche (SLU) vengono effettuate solamente per il solaio del primo piano, essendo l'unica parte della struttura per cui la condizione sismica risulta essere più favorevole di quella statica. Il solaio del primo piano, come anche quella di copertura, è armato come mostrato in Figura 11.2, ovvero, se si definiscono gli assi X e Y come quelli paralleli, rispettivamente, ai lati inferiore e sinistro del piano:

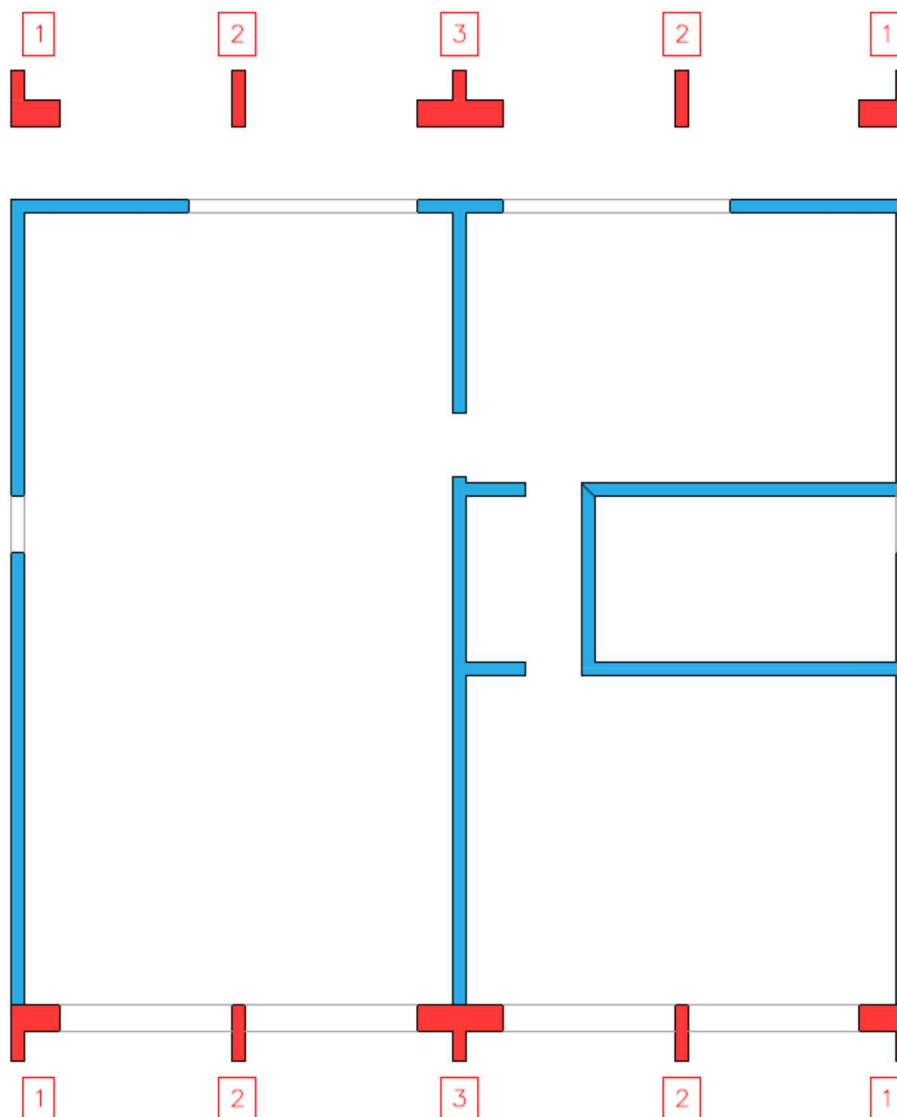
Figura 11.3: Pianta del piano terra con numerazione delle colonne presenti

Le colonne da verificare sono quelle indicate in Figura 11.3 e sono di tre tipi: le dimensioni geometriche e le armature sono indicate, per ognuna, in Figura 11.4.

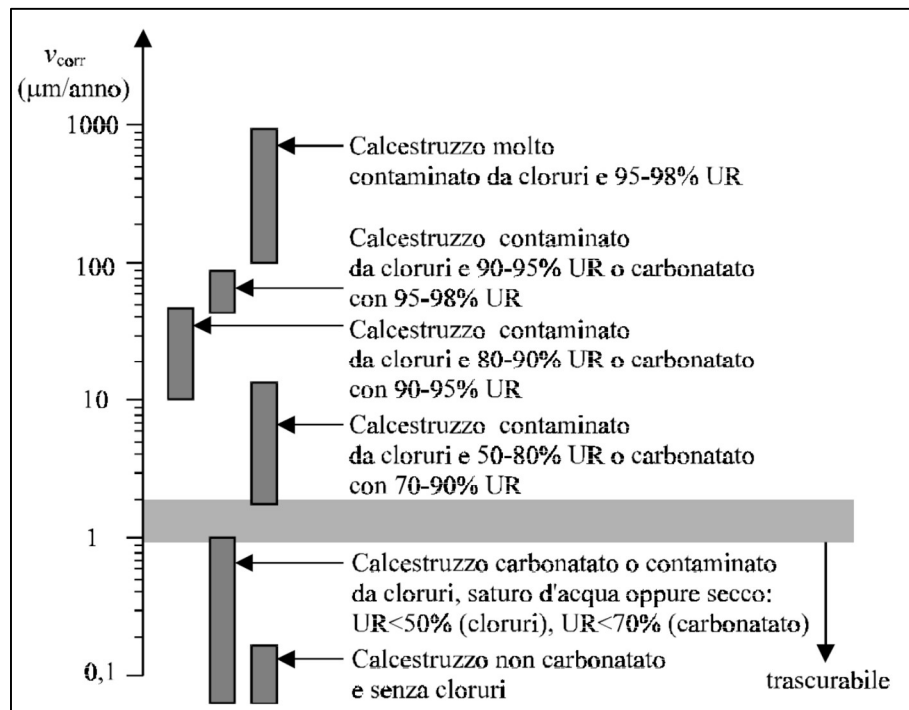
Figura 11.14: Indicazioni approssimate della velocità di corrosione al variare delle condizioni ambientali e del tipo di calcestruzzo secondo Pedferri

La velocità di corrosione delle barre si può stimare attraverso il grafico riportato di seguito (P. Pedferri, L. Bertolini, *La durabilità del calcestruzzo armato*, ISBN 88 386 0845-Ed. Mc Graw-Hill, 2000).

Per la struttura in oggetto si può stimare una riduzione del diametro delle barre di circa 2 mm a 50 anni.

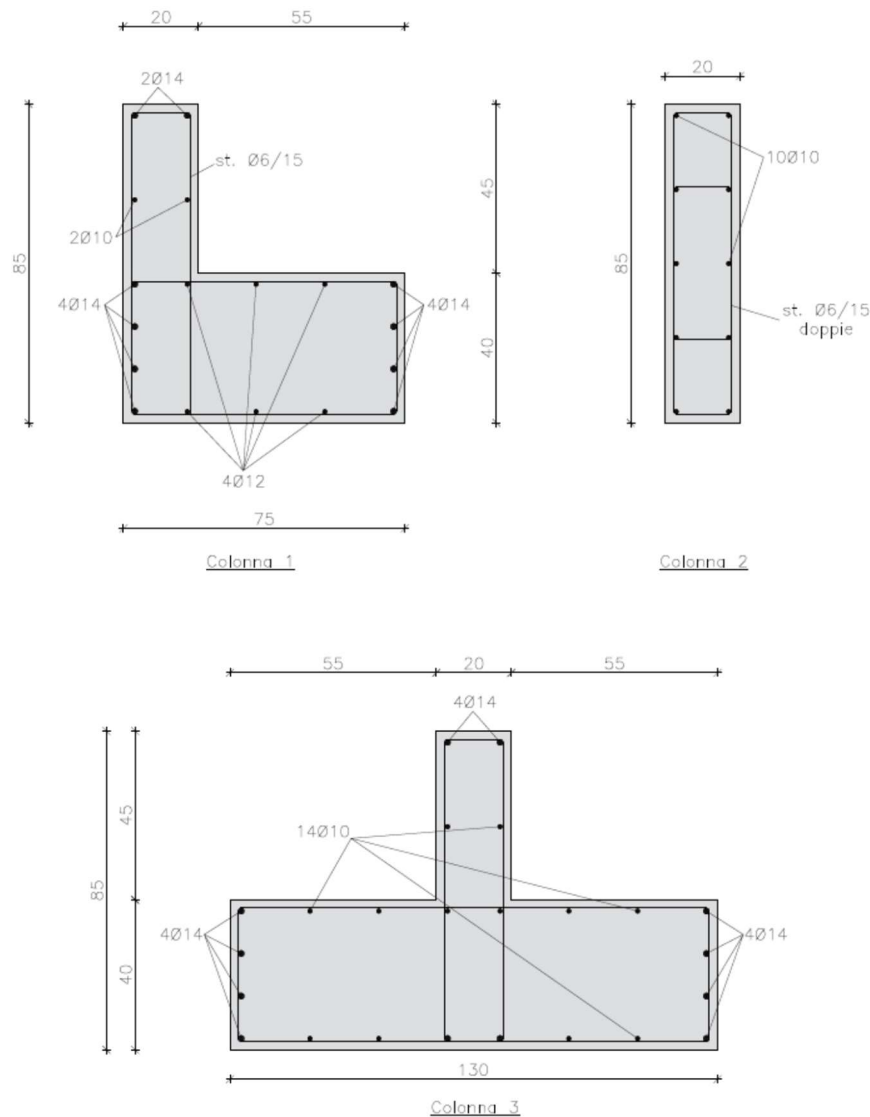
Figura 11.15: Geometria e armature dei tre tipi di colonne presenti nella casa di guardia (riduzione dei diametri delle barre a lungo termine)

Le colonne da verificare sono quelle indicate in Figura 11.15 e sono di tre tipi: le dimensioni geometriche e le armature sono indicate, per ognuna, in .

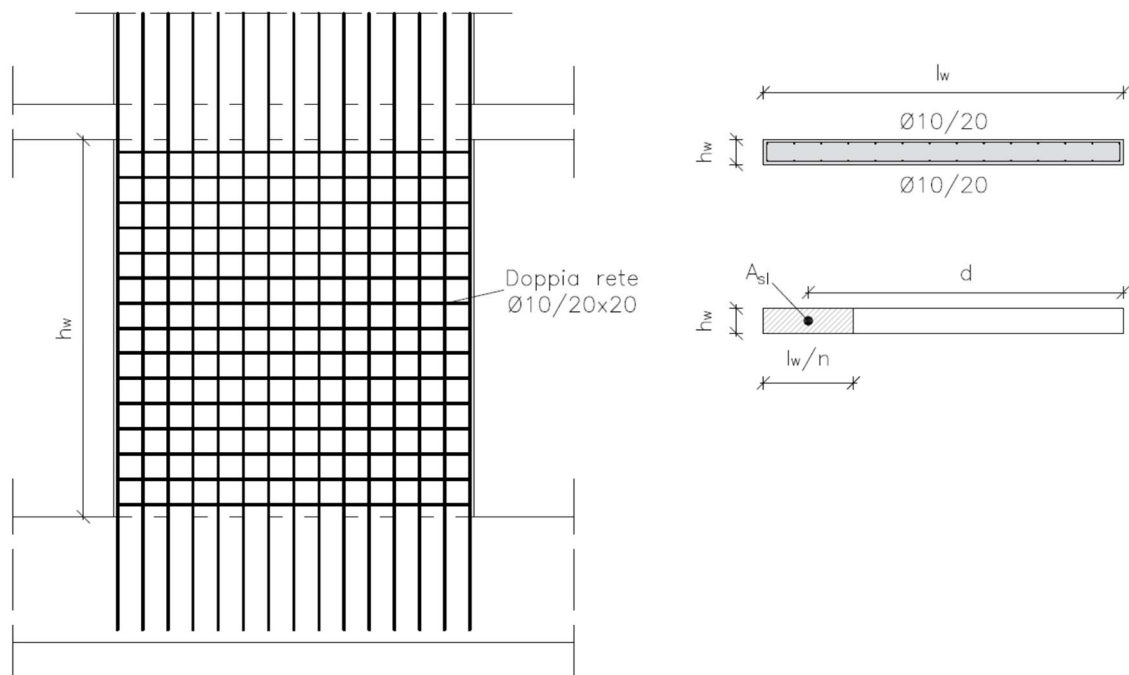
Figura 11.16: Parete tipo da verificare (a lungo termine), con le indicazioni delle dimensioni

Le verifiche a taglio delle sezioni a lungo termine sono condotte nelle stesse modalità di quelle a breve termine, con la differenza che si impone una riduzione di 2 mm al diametro di ogni barra d'armatura contenuta in ogni sezione.
