Aggiornamento del Piano Stralcio di Bacino  
per l’Assetto Idrogeologico (P.A.I.)  
(Art. 68 commi 4 bis e 4 ter del D.Lgs. 3 Aprile 2006, n. 152 e ss. mm. ii.)

**Bacino Idrografico del Fiume Platani (063)**

**Comune di Sant’Angelo Muxaro**

Istituzione del sito di attenzione identificato con SA-063-1ST-001 (centro abitato)

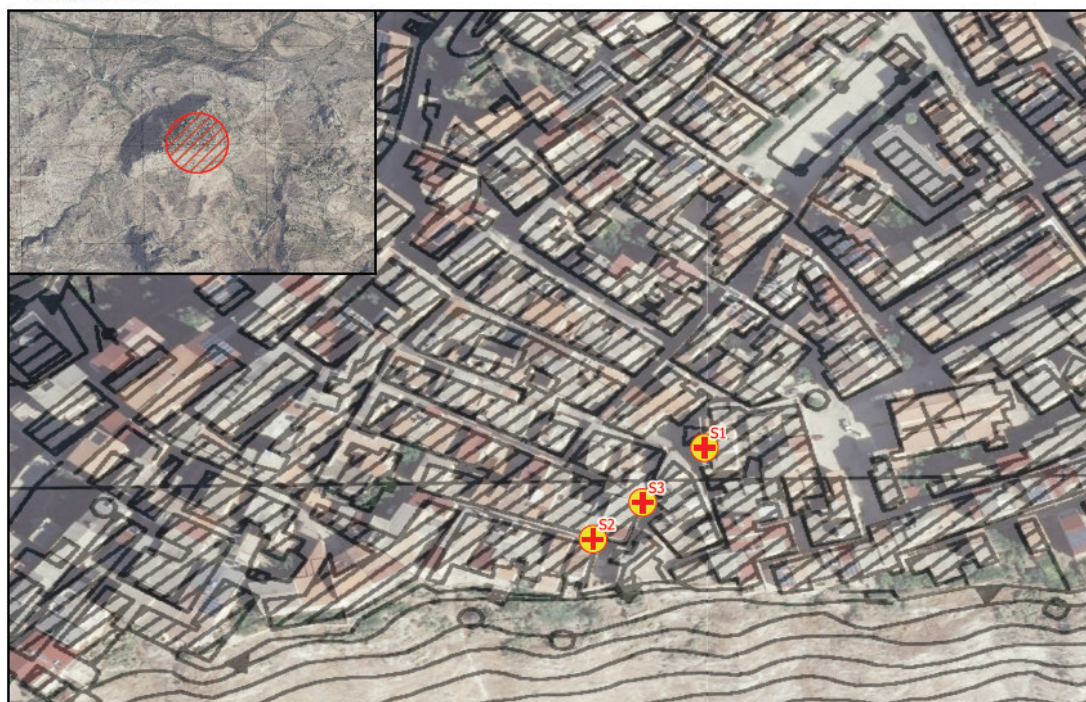
**SN** Posizione sondaggi

A seguito di contatti telefonici con il Responsabile del Settore Tecnico del Comune di Sant'Angelo Muxaro ed il consulente geologo della stessa amministrazione, in data 06/10/2020 il Comune ha trasmesso con nota integrativa prot. n.7380 del 06/10/2020 (prot. AdB n.13272 del 07/10/2020) il *“Rapporto di prova indagini geognostiche e geofisiche”* inerente i sondaggi (con carotaggio) eseguiti in data 23-24/06/2020 che hanno indicato, come riportato nel rapporto, la relativa stratigrafia.

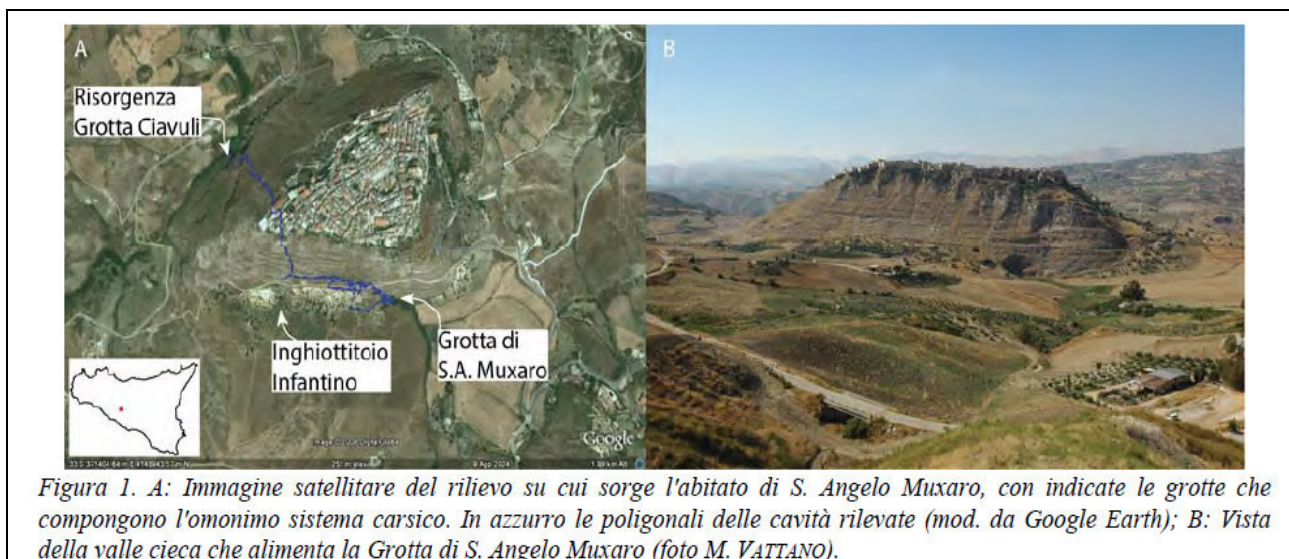
Figura 1. A: Immagine satellitare del rilievo su cui sorge l'abitato di S. Angelo Muxaro, con indicate le grotte che compongono l'omonimo sistema carsico. In azzurro le poligonali delle cavità rilevate (mod. da Google Earth); B: Vista della valle cieca che alimenta la Grotta di S. Angelo Muxaro (foto M. VATTANO).

Il territorio di Sant'Angelo Muxaro e le sue testimonianze carsiche (*risorgenza della Grotta di Ciavuli, inghiottitoio Infantino, Grotta di Sant'Angelo Muxaro*) sono state oggetto di varie ricerche e pubblicazioni speleologiche che hanno messo in evidenza la esistenza di sistemi carsici di notevole importanza (*Recenti indagini sul sistema carsico di Sant'Angelo Muxaro - Sicilia centrale*)  
Autori: Vattano M., Interlandi M., Buscaglia G., Madonia G. (2015)
