REGIONE SICILIANA
ASSESSORATO DELLE INFRASTRUTTURE E DELLA MOBILITA'
DIPARTIMENTO REGIONALE TECNICO
Ufficio Regionale del Genio Civile
Servizio di Caltanissetta

LAVORI di somma urgenza per la messa in sicurezza di alcuni tratti del **torrente Ficuzza** e di un tratto del **fiume Maroglio**, a seguito delle ingenti piogge che hanno interessato le aree del Comune di Gela (CL), tra il 09 e 10 febbraio 2023, causando la rottura degli argini. **CUP:** G31J23000020002 **CIG:** 9689073BF8.

RELAZIONE PAESAGGISTICA

Comune di GELA – Provincia di CALTANISSETTA

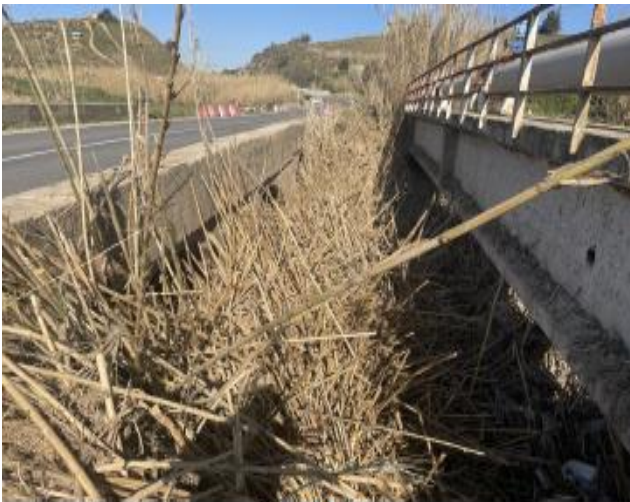
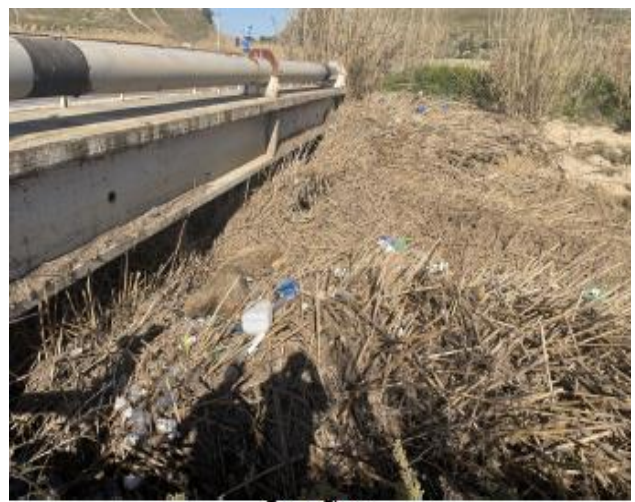
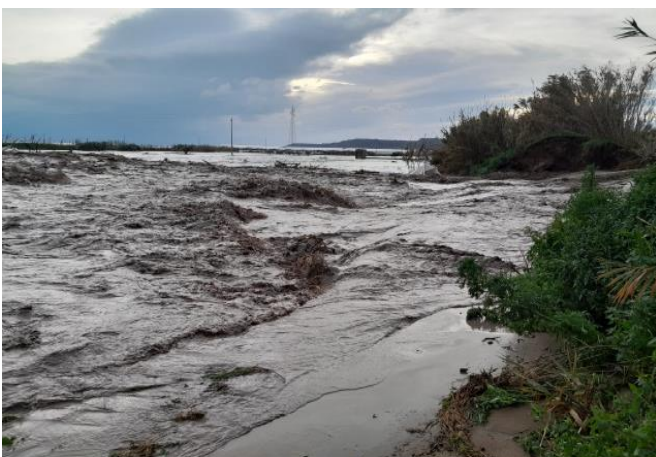
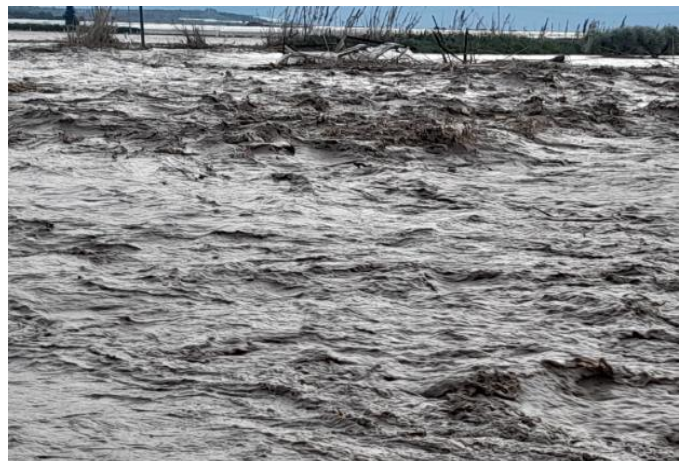
Torre Ficuza

- Totale ostruzione dell'attraversamento della SS.115 costituito da n.3 tubi ARMCO, causato da materiale vegetale (canne e tronchi);
- Rottura degli argini a destra e sinistra idraulica nel tratto del torrente a monte dell'attraversamento con la SS. 115, che hanno causato l'esonazione ed il conseguente allagamento delle aree e strutture (serre);
- Rottura degli argini in alcuni tratti compresi tra la SS. 115 e la SP.31, che hanno causato l'esonazione e il conseguente allagamento delle aree circostanti;

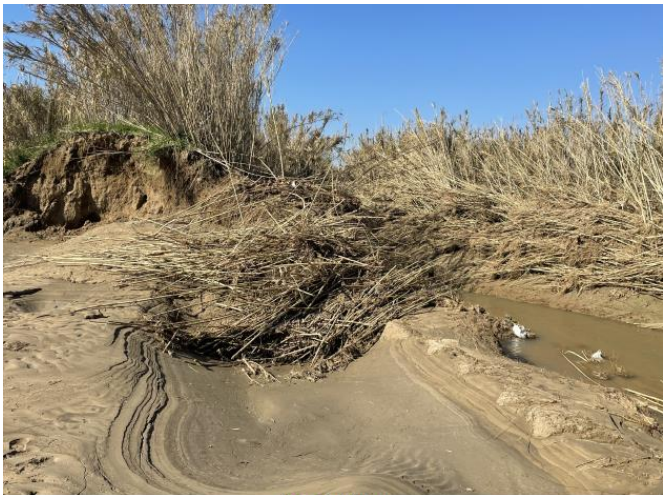
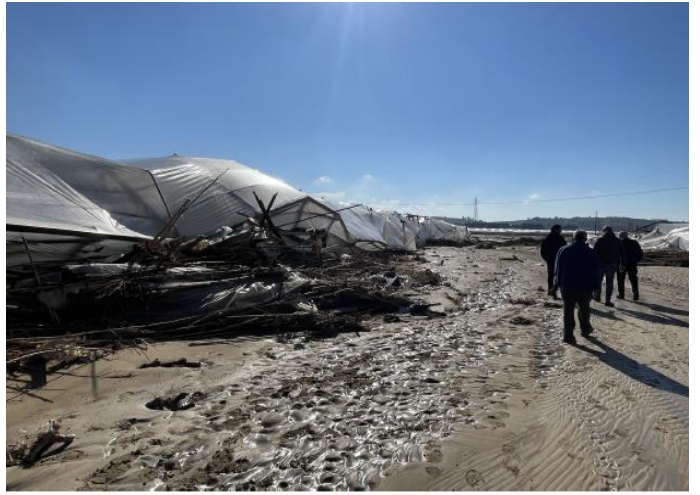
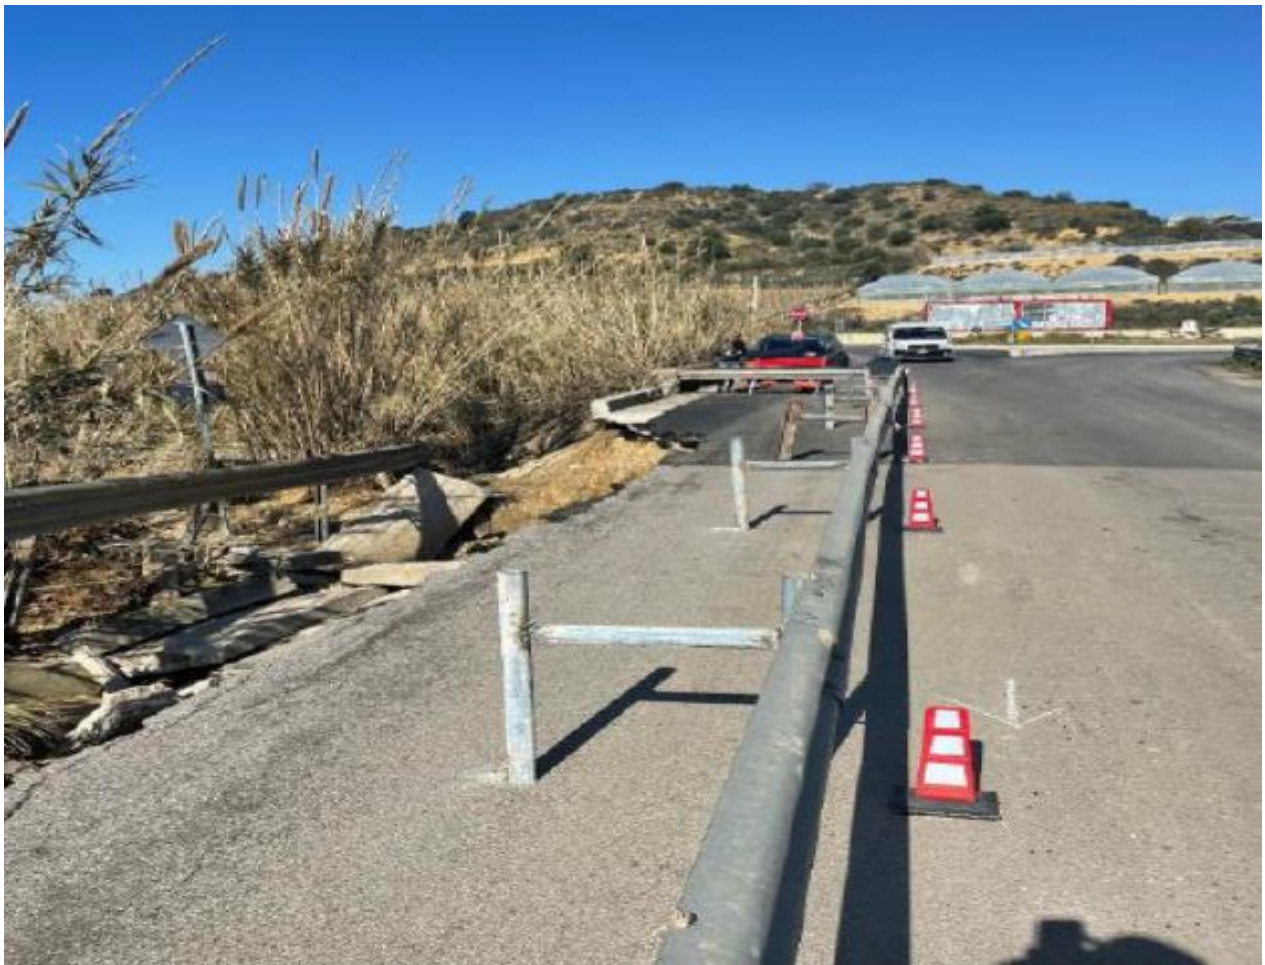
Torrente Ficuzza

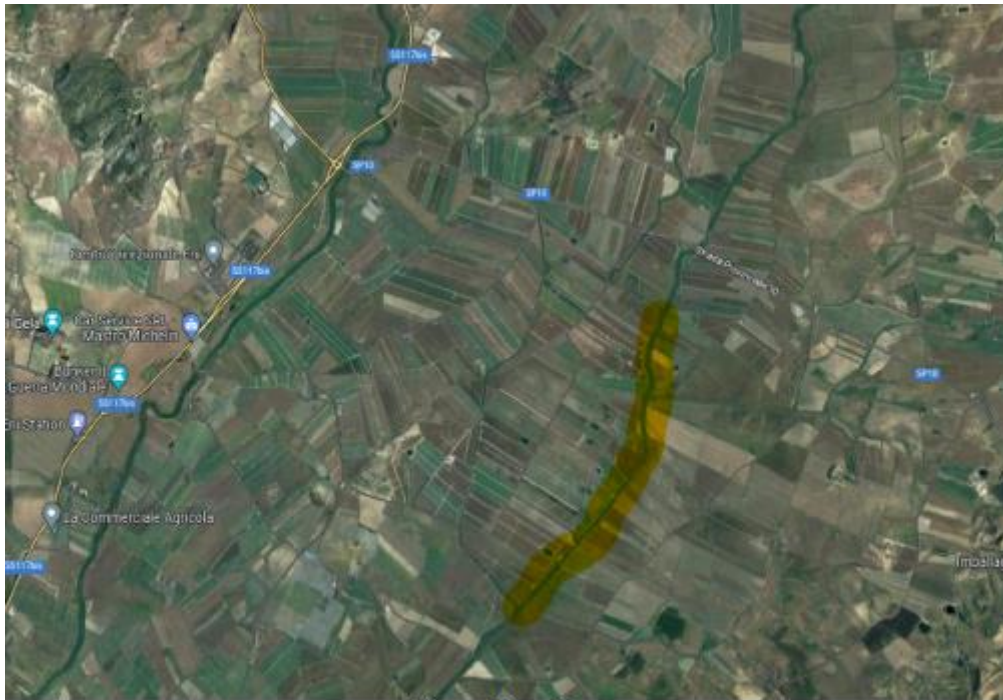
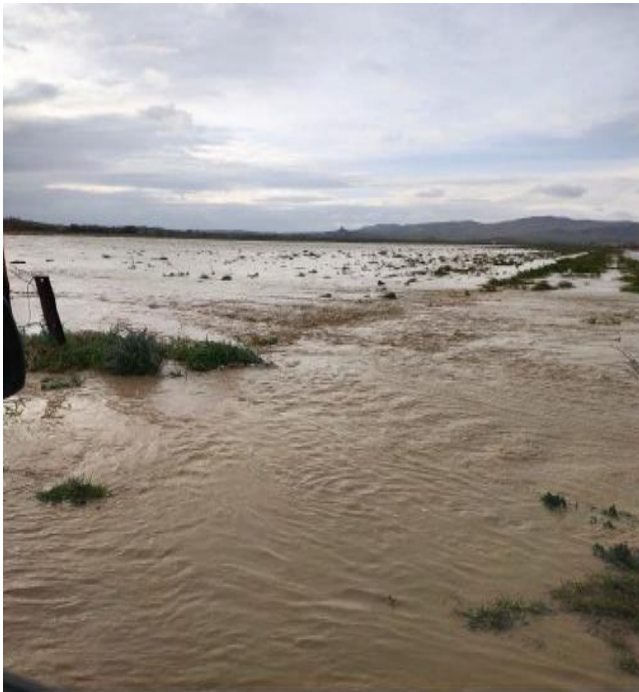
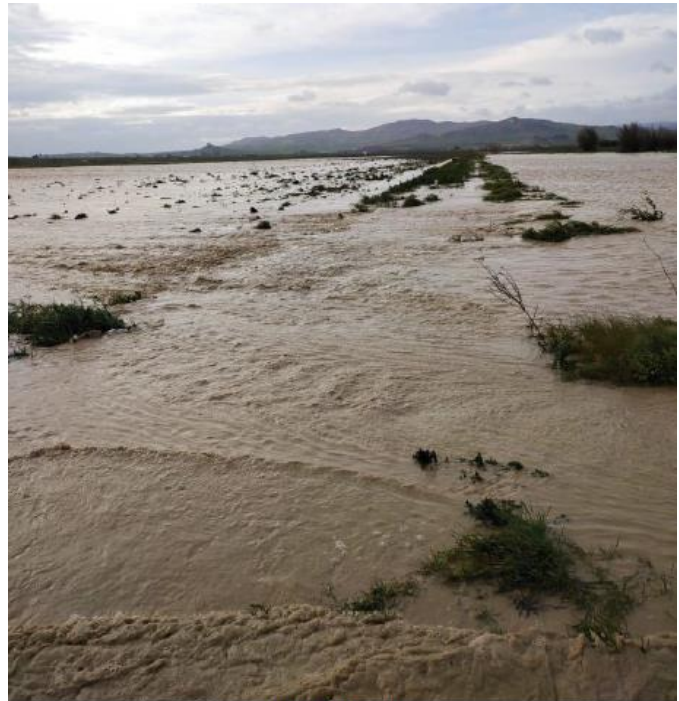
Fiume Maroglio

- il cui alveo risulta parzialmente interrato con detriti e vegetazione, che ha causato la rottura dell'argine a destra idraulica nel tratto compreso tra la confluenza del torrente Cimìa e l'attraversamento con la SP.35, ed il conseguente allagamento delle aree circostanti”;

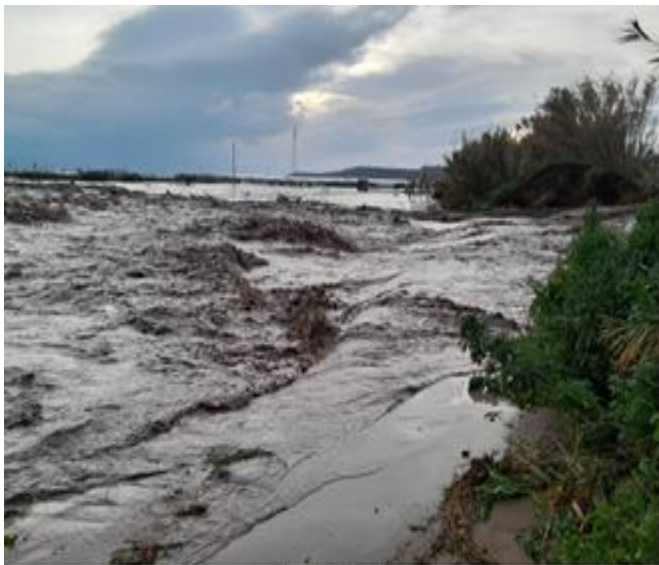
Torrente Ficuzza

In alcuni tratti anche gli argini risultano depositari di arbusti e detriti alluvionali trasportati dalla corrente durante i periodi di piena

STATO DI FATTO
