## Atlante dei materiali contenenti amianto

### 1. Introduzione

Il documento contiene alcune immagini proposte quali elementi di confronto per l'individuazione dei materiali fibrosi nelle indagini di igiene industriale.

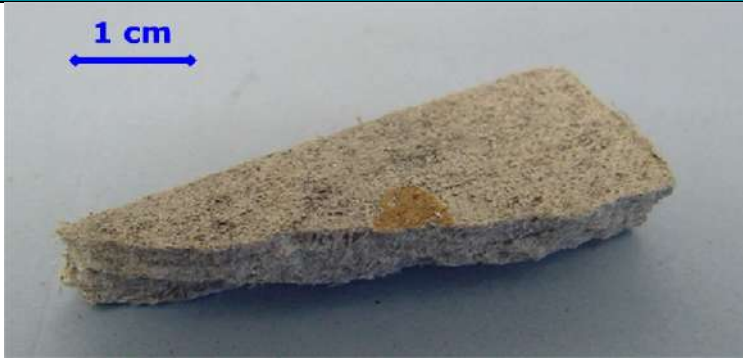
<p>Frammento di cemento amianto (CA). In questo materiale si riesce di solito a discriminare ad occhio nudo. Si distinguono le fibre grigie di crisotilo e blu di crocidolite (raramente c'è anche amosite). Nei materiali più recenti l'amianto è sostituito da fibre organiche e/o vetrose, in tal caso il materiale assume colore più chiaro.</p> <p>La composizione del CA può variare senza superare mai il 30 % in amianto.</p>

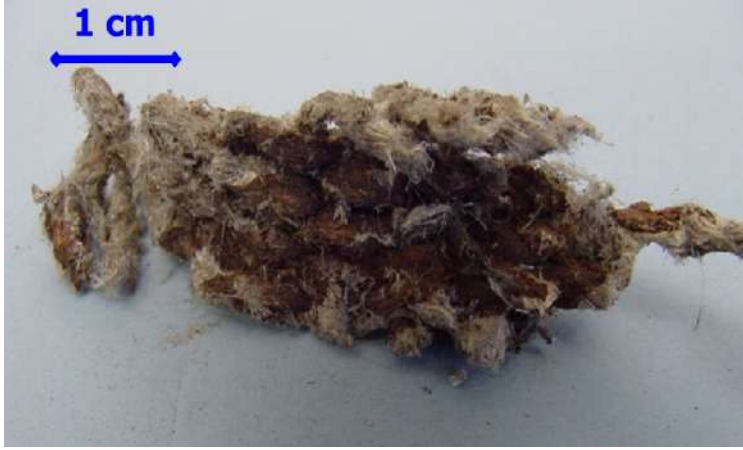
<p>Corda in amianto crisotilo a suo tempo utilizzata come termoisolante negli sportelli di ispezione di un forno industriale.</p> <p>Il materiale è tessuto con una fibra vegetale e contiene circa il 90 % di amianto crisotilo. In questo campione si nota il colore grigiastro e l'andamento sinuoso ed irregolare delle fibre.</p> <p>La consistenza è soffice (questo materiale al tatto ricorda molto la canapa usata dagli idraulici per le filettature)</p>

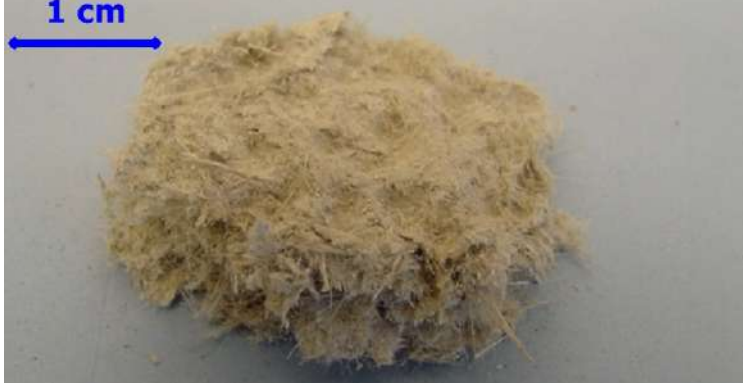
<p>Coibentazione in amianto amosite a suo tempo utilizzata come ignifugo applicato a spruzzo in elementi metallici di una struttura edilizia.</p> <p>La fibra è agglomerata con una miscela resinosa e il contenuto in amianto è pari a circa il 95 % in peso. Si notano le fibre più rettilinee rispetto al crisotilo. Le differenze di colore in questo caso non sono molto indicative.</p>

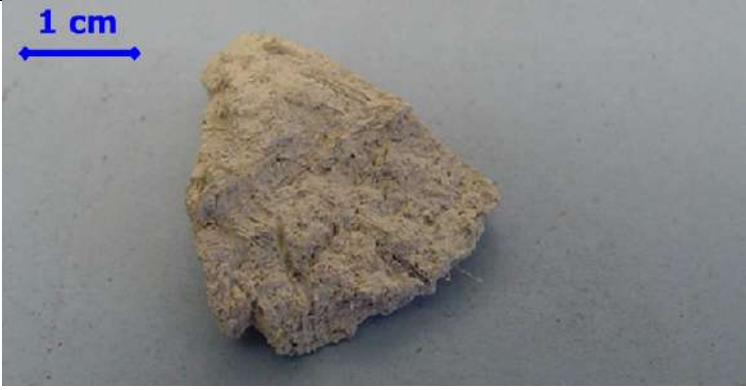
<p>Coibentazione isolante da una vasca di decappaggio di un'industria chimica.</p> <p>Il tenore di amianto amosite è pari a circa il 40 % e la miscela è realizzata con un prodotto a fibra corta. In casi come questo risulta molto difficile classificare il materiale senza l'ausilio di almeno una lente di ingrandimento.</p> <p>La consistenza è quella di una spugna molto dura. Il materiale è classificabile al limite tra friabile e compatto.</p>

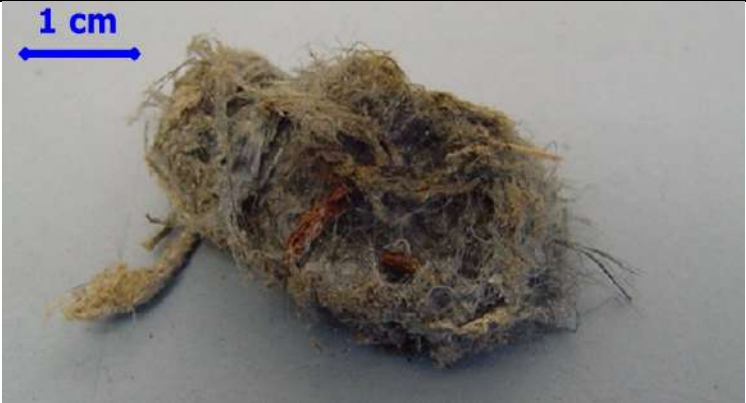
<p>Coibentazione in amianto crocidolite a suo tempo utilizzata a protezione di una tubazione di aria compressa.</p> <p>La fibra è tessuta con una corda vegetale e il contenuto in amianto è pari a circa l'80 % in peso. Si nota per prima cosa il colore bluastro. Le fibre rettilinee sono le prevalenti e il materiale è tessuto con un prodotto a fibra lunga. L'aspetto è molto soffice, la consistenza ricorda quella del cotone.</p>

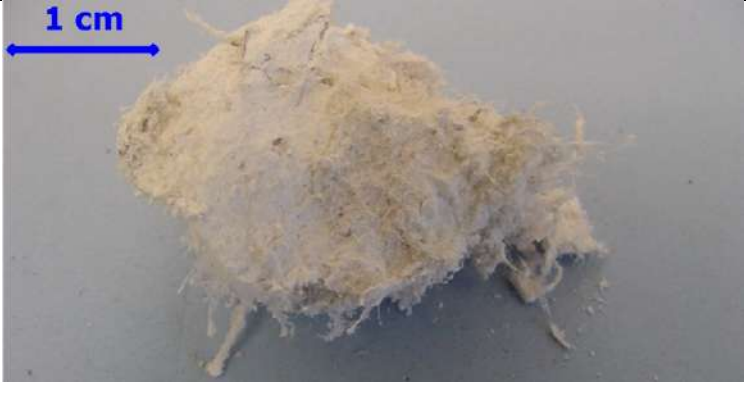
<p>Coibentazione contenente amianto amosite a suo tempo utilizzata come protezione di tubazioni di vapore.</p> <p>Si tratta di una pasta di amianto e gesso contenente circa il 60% in peso di amosite. Si tratta di un materiale molto diffuso nell'industria (a suo tempo veniva definito "magnesite", tipicamente si ritrova in stabilimenti chimici e centrali elettriche). Si notano le fibre separate dal gesso. Materiali analoghi contenevano altri tipi di amianto.</p>

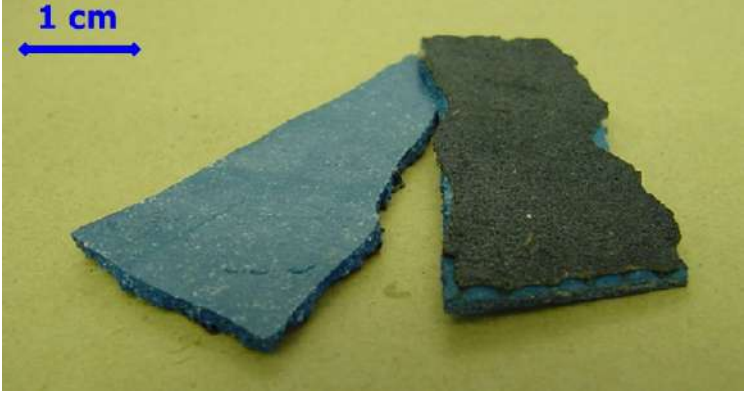
<p>Frammento di mattonella in vinil amianto. Questo prodotto veniva realizzato con una base di calcare, caolinite e amianto crisotilo legati con resine. In casi come questo la caratterizzazione "a vista" è quasi impossibile. Le stesse analisi in MOCF o DRX sono molto complicate, mentre la SEM riesce a individuare i fascetti di fibre (corte) nella miscela.</p>
