Aggiornamento del Piano Stralcio di Bacino
per l'Assetto Idrogeologico (P.A.I.)
(Art. 68 commi 4bis e 4ter del D.Lgs. 3 Aprile 2006, n. 152 e ss. mm. ii.)

GEOMORFOLOGIA

RELAZIONE

COMUNE DI TRAPPETO

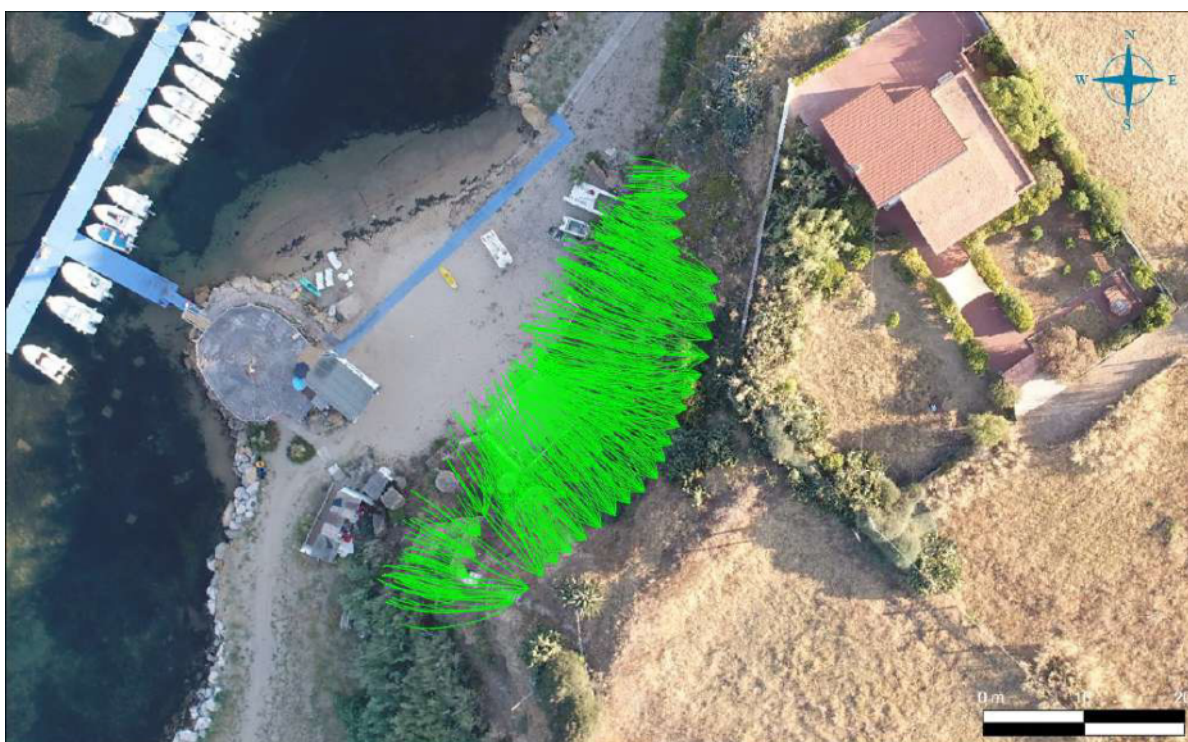
L’elaborazione è stata eseguita utilizzando il software ROTOMAP prendendo in considerazione 750 linee di scendimento statistico.

Successivamente è passato alla Fase 2 effettuando un rilievo geomeccanico di dettaglio dell’ammasso roccioso, supportato dal rilievo GPS e dal rilevamento effettuato tramite drone, e acquisendo dati provenienti da indagini in situ e laboratorio ai fini dello studio delle traiettorie di caduta massi in base ai modelli tipo “Lumped Mass”.
